# 제 4 장 병천천교 오창방향

### 4.1 시설물의 개요

병천천교 오창방향은 충청북도 청주시 흥덕구 옥산면 장남리 482-1 일원 고속국도 32호선 상에 위치한 도로교량으로, 2018년 1월 준공 이후 현재까지 약 3년간 공용중인 설계하중 DB-24의 1등교이다.

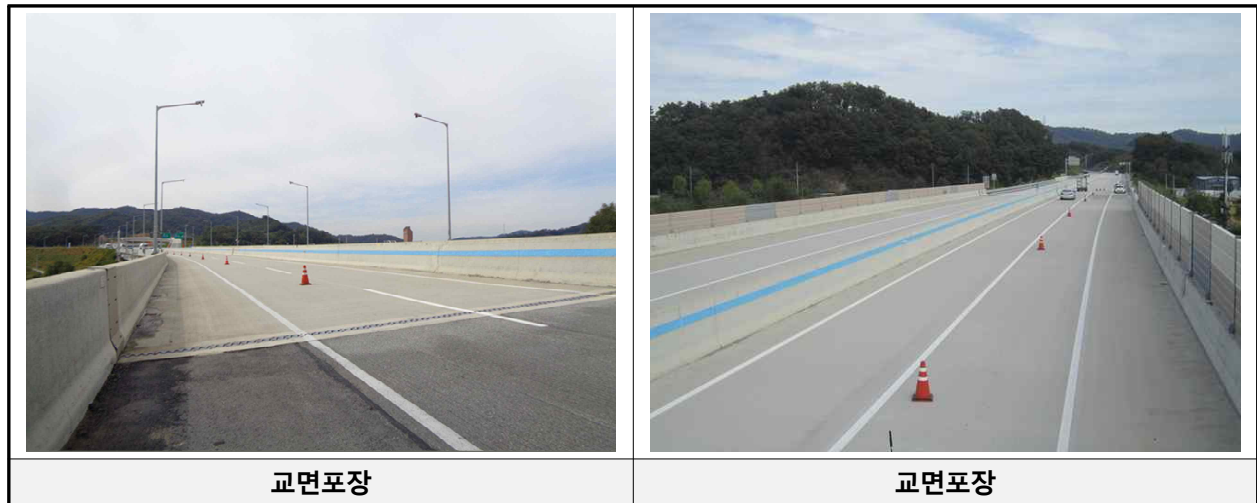
[교면포장 전경]

- 금회 교면포장에서는 일부구간에 포장 망상균열이 조사되었다.
- 이외 포장파손으로 인한 통행 차량의 안전 저해 및 방수층, 바닥판 손상이 우려되는 곳은 없는 것으로 조사되었다.

- 교면포장에서는 경년에 따른 표면 마모와 차량 윤택하중 및 건조수축으로 인한 포장 망상균열이 발생되어 있는 상태이다. 현재 손상의 발생 범위와 규모는 일부 구간에 국한된 수준으로 통행 차량의 안전 및 구조물의 사용성에 지장을 주고 있지는 않으나, 사용성 확보를 위한 적절한 보수를 시행하되, 향후 방수층 및 바닥판에 영향을 주는 수준까지 진행될 경우 전면 재포장을 고려하여야 한다.

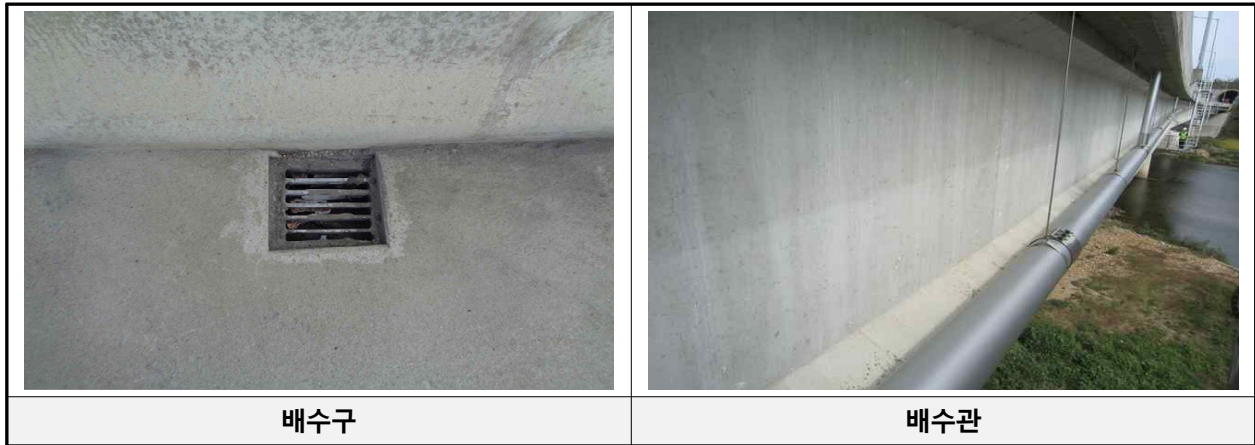
[배수시설 전경]

- 배수시설 외관조사 결과, 일부 구간에서 그레이팅 변형 1개소가 조사되었다.

- 일부 구간에서 배수구 그레이팅 변형이 1개소가 발생되었고, 손상부는 시공시 발생한 손상으로 추정되며, 사용성 확보를 위한 교체 등의 유지관리가 요구되며, 배수시설은 전반적으로 배수기능 및 통수성능에 문제가 없는 상태로 관리되고 있다.

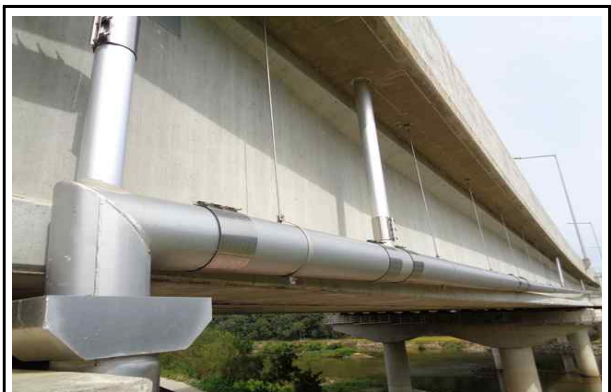
| 위치 | 배수시설 S4 |

| 원인 | 시공미흡, 외부 충격 |

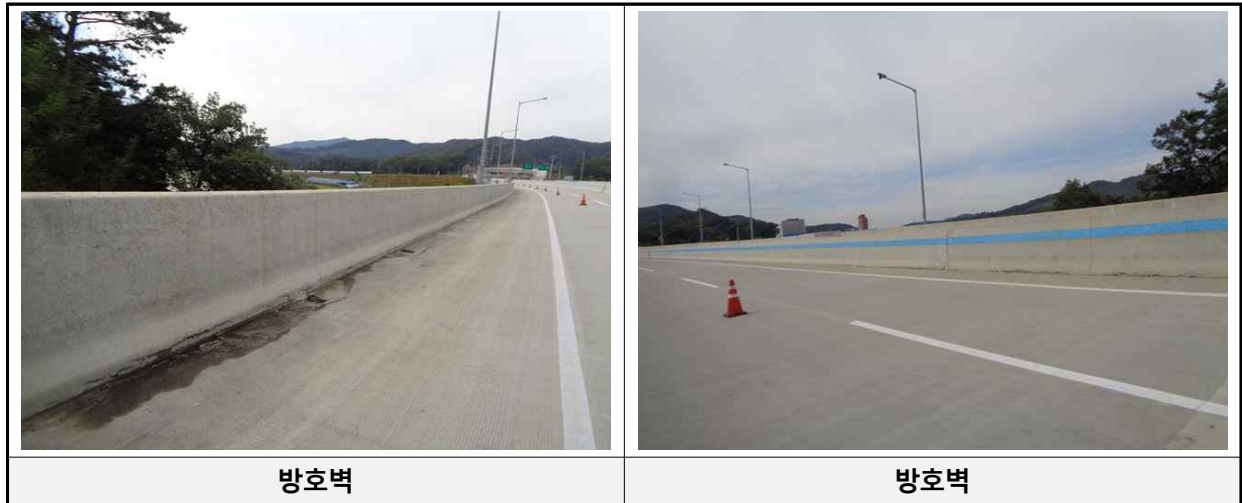
[방호벽 전경]

- 콘크리트 방호벽에서 발생한 주요 손상으로는 파손 및 들뜸, 균열부 백태, 굽힘, 재료분리 등이 발생하였다.
- 일부 구간에서 방호벽 접속부 단차가 발생되었다.

- 방호벽에 발생한 균열은 선시공된 바닥판에 방호벽 및 연석이 후타설되면서 발생한 구속응력에 기인한 부등 건조수축균열로 판단된다. 발생균열은 난간의 기능적인 측면에 영향을 미치는 요인은 아니나, 부재의 내구성 확보 차원의 표면처리 등의 보수가 요구된다.
- 백태 및 균열부 백태는 외부 우수유입에 의한 손상으로 백태 보수가 필요하며, 들뜸 파손, 재료분리 등의 단면손상은 외부충격 및 시공시 다짐불량 등에 의한 손상으로 단면보수가 요구된다. 단차의 경우 주기적인 점검을 통한 손상의 진전여부 확 등의 유지관리가 요구된다.

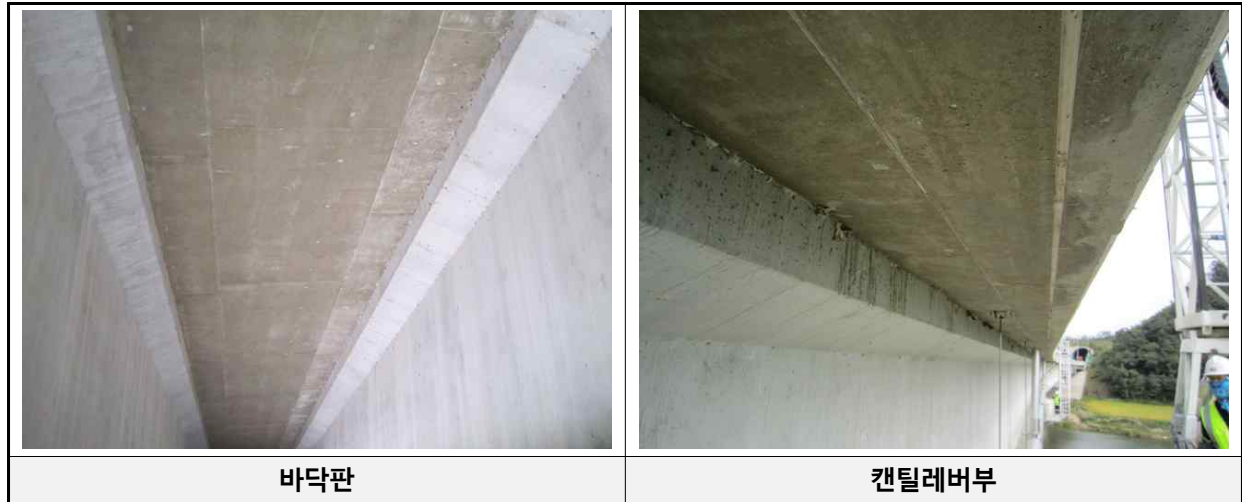
[바닥판하면 전경]

- 바닥판 하부에 대한 외관조사 결과, 주요 손상으로는 폭0.1~0.2mm의 일방향 균열 및 망상균열, 균열부백태 및 백태 등이 조사되었다.

- 바닥판에서 발생한 균열 및 망상균열은 대부분 폭0.2mm 수준이다. 일방향 균열은 건조수축 및 온도변화에 의해 발생한 것으로 금회 소폭 증가한 것으로 조사되었으나 구조적인 균열이 아니므로 지속적인 관찰 후 균열 진전시 보수하는 것이 적절할 것으로 판단되나, 하자만료 전에 일괄 보수를 실시하는 것이 바람직 할 것으로 사료된다.
- 금회 정밀안전점검에서 조사된 균열부백태는 1개소로 백태보수 등의 유지관리가 요구된다.

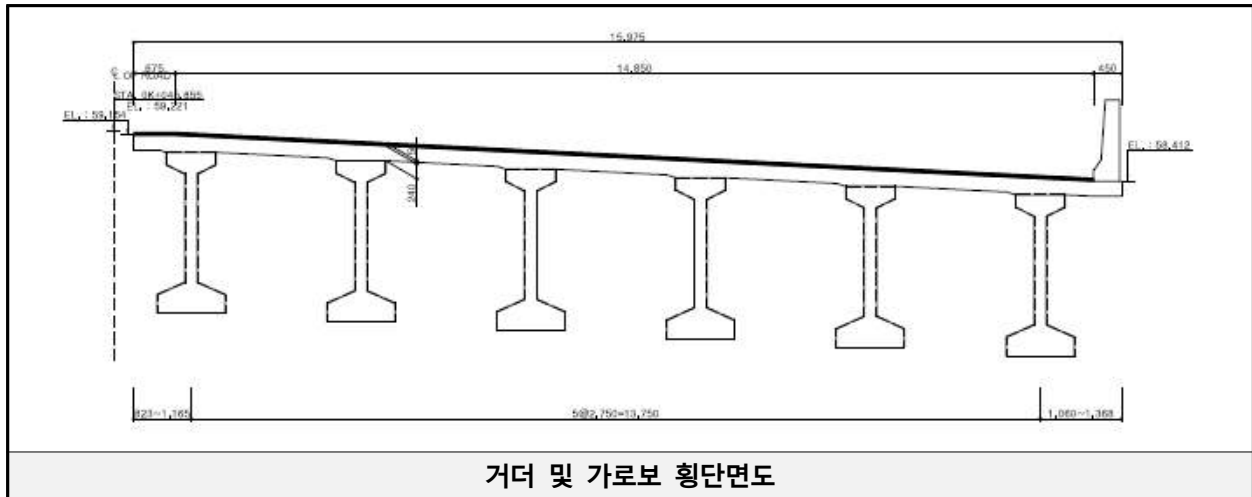
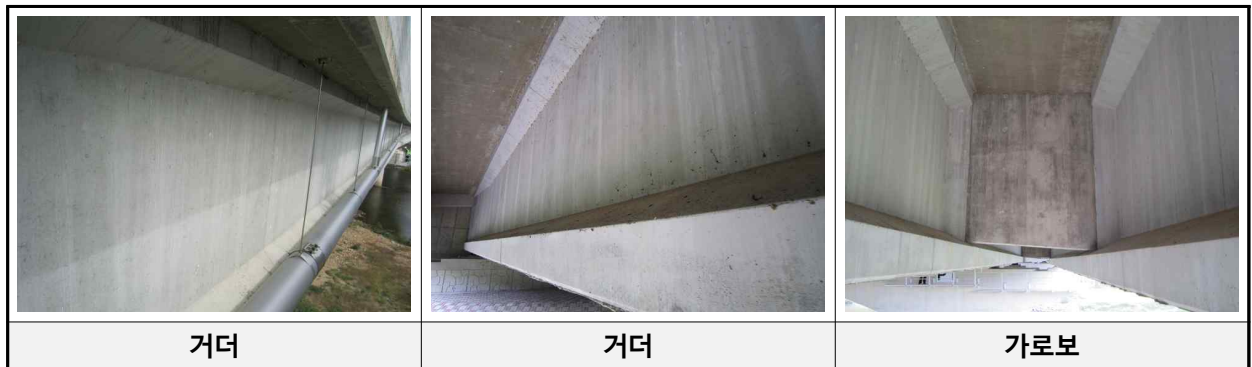
- 외관조사 결과, 거더의 경우 재료분리 및 앵커캡 미시공이 조사되었다. 또한 가로보의 외관조사결과, 손상이 없는 양호한 상태로 확인되었다.

- 금회 점검시 조사된 거더의 재료분리는 시공미 거푸집 조기 탈영, 시공미흡 등의 복합적인 원인으로 단면보수 등의 조치가 필요하며, 앵커캡 미시공은 시공미흡에 의한 손상으로 앵커캡 재체결 등의 정비가 요구된다.

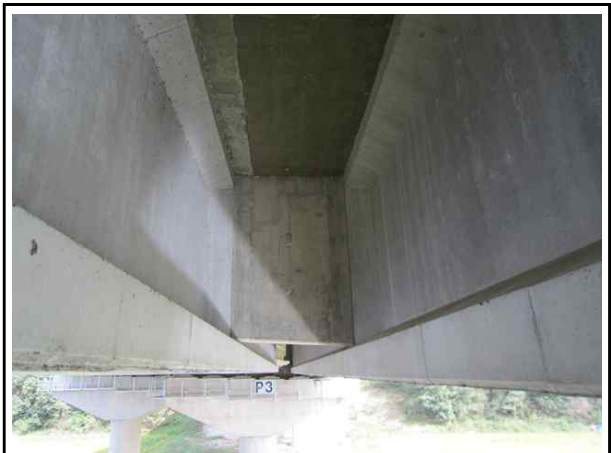
| 위치 | 거더 S4-G3 |

| 원인 | 거푸집조기탈영, 시공미흡 등 |

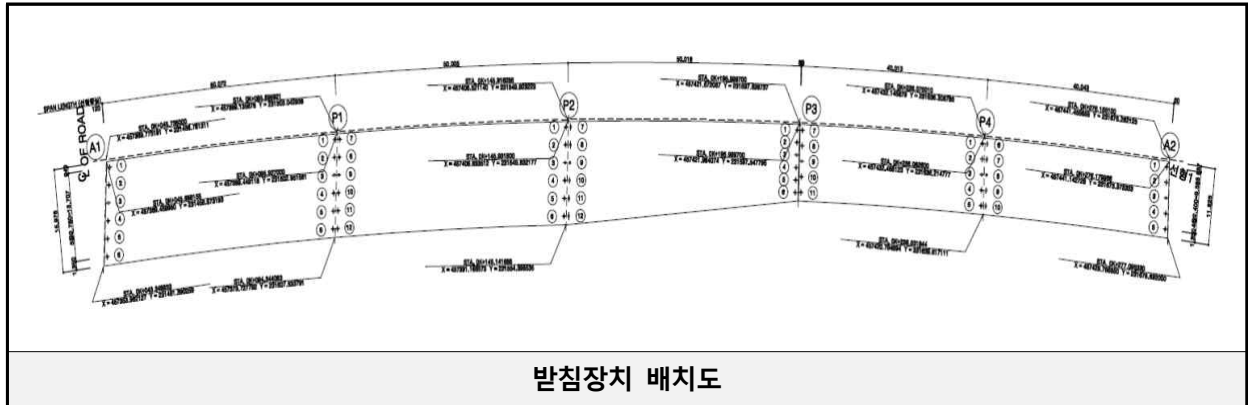
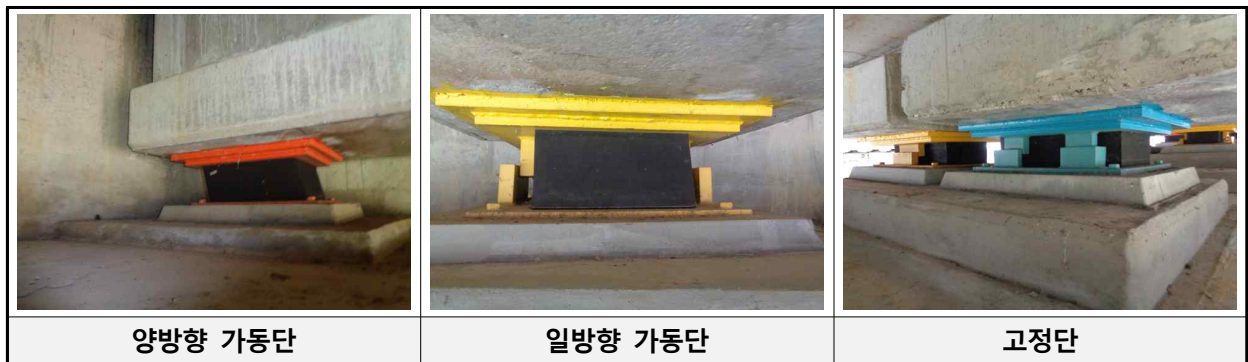
[받침장치 배치도 및 전경]

- 금회 점검에서는 교량받침의 본체와 받침콘크리트 등 주요 부재에 대한 외관 및 기능 상태를 조사하고, 연간 온도변화에 의한 신축거동량, 유간확보여부 등을 평가하기 위하여 받침장치 가동량 측정을 실시하였다. 신축량 조사 결과는 '4) 받침이동량 검토'절에 상세히 서술하였다
- 교량받침에 대한 외관조사 결과 주요 손상으로는 스토퍼 간섭, 편기가 조사되었으나, 전반적으로 손상정도가 경미하며 받침장치 기능상 문제점은 없는 것으로 확인되었다.

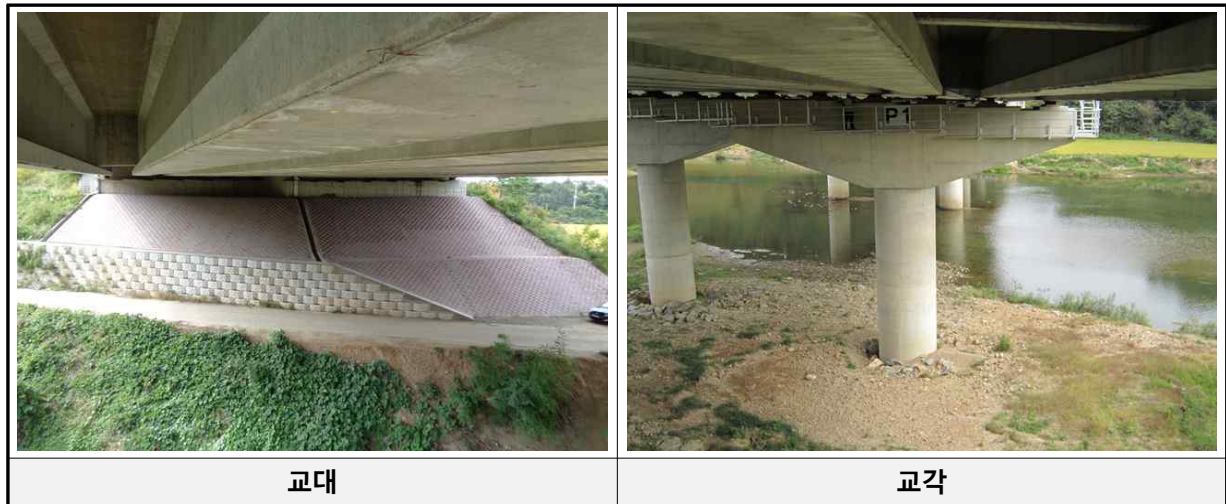
[교대 및 교각 전경]

- 금회 하부구조에 대한 외관조사 결과, 교대 일부 구간에서 폭 미만 0.3mm균열이 1개소 조사되었다.
- 교각의 경우 폭 0.3mm 미만 균열 및 망상균열, 누수흔적이 확인되었다.

- 조사된 균열은 대부분은 수직균열 형태로 시공초기 발생된 비구조적인 균열로 판단된다. 일반적으로 콘크리트는 시멘트, 물, 세골재, 조골재 및 각종 혼화 재료를 섞어서 이긴 재료로서, 균열발생은 콘크리트 내부 수분이 건조에 따라 수축하면서 발생한 소성수축 균열로 판단된다.

- 발생한 누수흔적의 경우 신축이음 하부를 통해 유입된 우수가 아닌 시공 초기 발생한 누수흔적으로 손상부는 부재의 내구성 확보 차원의 표면처리 등의 조치가 필요하다.
