# 제 5 장 병천천교 옥산방향

## 제 5 장 병천천교 옥산방향

병천천교 옥산방향은 충청북도 청주시 흥덕구 옥산면 장남리 482-1 일원 고속국도 32호선 상에 위치한 도로교량으로, 2018년 1월 준공 이후 현재까지 약 3년간 공용중인 설계하중 DB-24의 1등교이다.

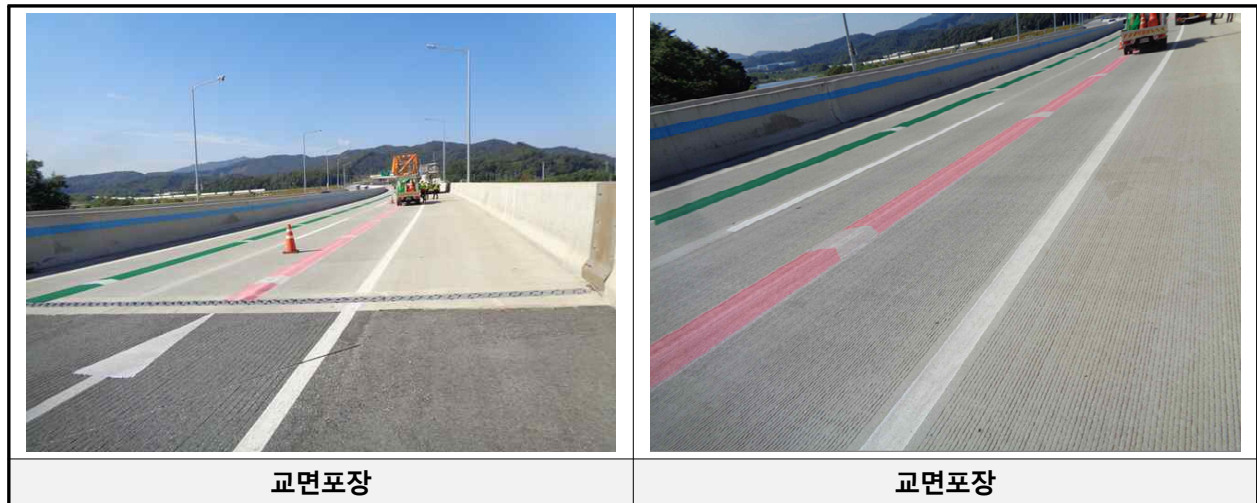
[교면포장 전경]

- 금회 교면포장에서는 일부구간에 포장 망상균열이 조사되었다.
- 이외 포장파손으로 인한 통행 차량의 안전 저해 및 방수층, 바닥판 손상이 우려되는 곳은 없는 것으로 조사되었다.

- 교면포장에서는 경년에 따른 표면 마모와 차량 윤회중 및 건조수축으로 인한 포장 망상균열이 발생되어 있는 상태이다. 현재 손상의 발생 범위와 규모는 일부 구간에 국한된 수준으로 통행 차량의 안전 및 구조물의 사용성에 지장을 주고 있지는 않으나, 사용성 확보를 위한 적절한 보수를 시행하되, 향후 방수층 및 바닥판에 영향을 주는 수준까지 진행될 경우 전면 재포장을 고려하여야 한다.

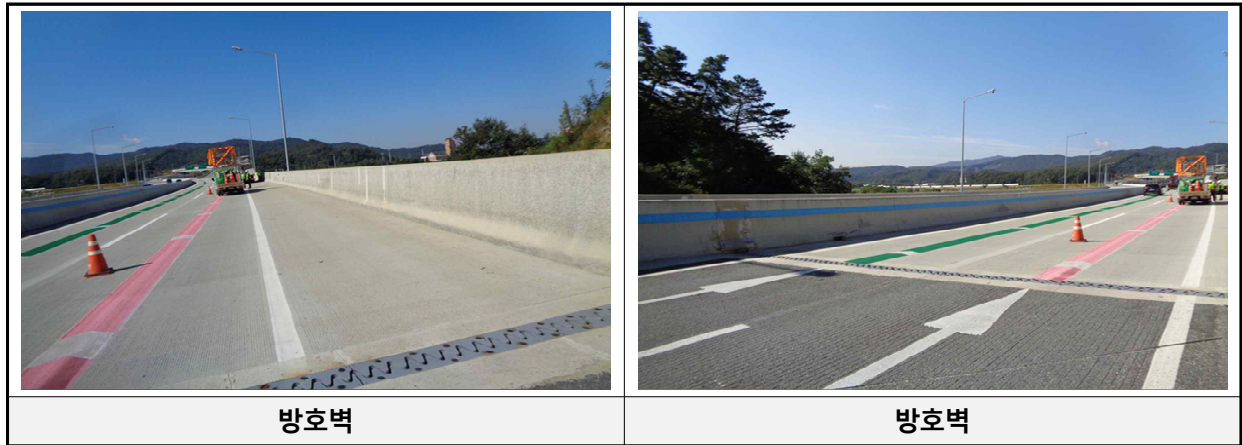
[방호벽 전경]

- 방호벽에서 발생한 주요 손상으로는 파손 및 들뜸, 균열부 백태, 굽힘, 재료분리 등이 발생하였다.
- 일부 구간에서 방호벽 접속부 단차가 발생되었다.

- 방호벽에 발생한 균열은 선시공된 바닥판에 방호벽 및 연석이 후타설되면서 발생한 구속응력에 기인한 부등 건조수축균열로 판단된다. 발생균열은 난간의 기능적인 측면에 영향을 미치는 요인은 아니나, 부재의 내구성 확보 차원의 표면처리 등의 보수가 요구된다.

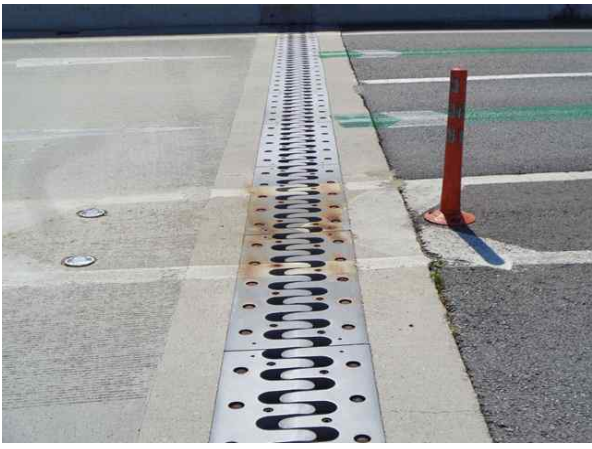
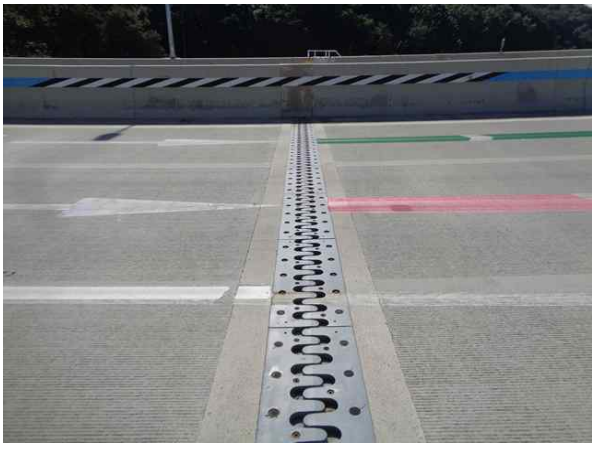
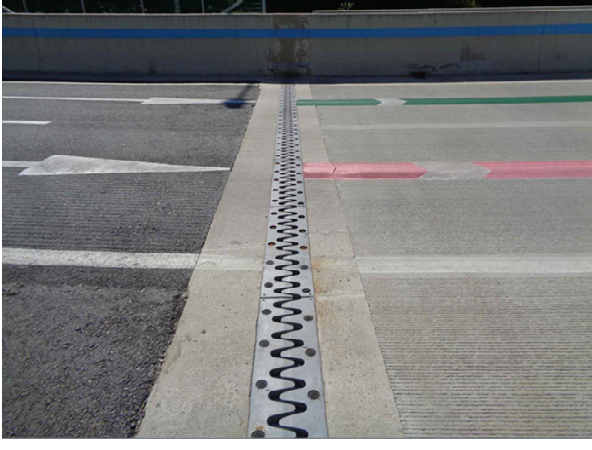
[신축이음장치 배치도 및 전경]

- 금회 점검에서는 신축이음장치의 본체와 후타재, 물받이 등 주요부재에 대한 외관 및 기능 상태를 조사하고, 연간 온도변화에 의한 신축거동량, 유간확보여부 등을 평가하기 위하여 신축이음장치 유간측정을 수행하였다. 계절별 신축량 조사 결과는 '3) 신축량 검토' 절에 상세히 서술하였다.
- 신축이음장치 외관조사 결과, 본체 부식이 조사되었다.

- 본체 부식의 경우 공용중 열화로 우수유입에 의한 손상으로 현재 일부구간 발생한 상태이다. 손상부는 주기적인 점검을 통한 발생여부 확인 등의 유지관리가 요구된다.

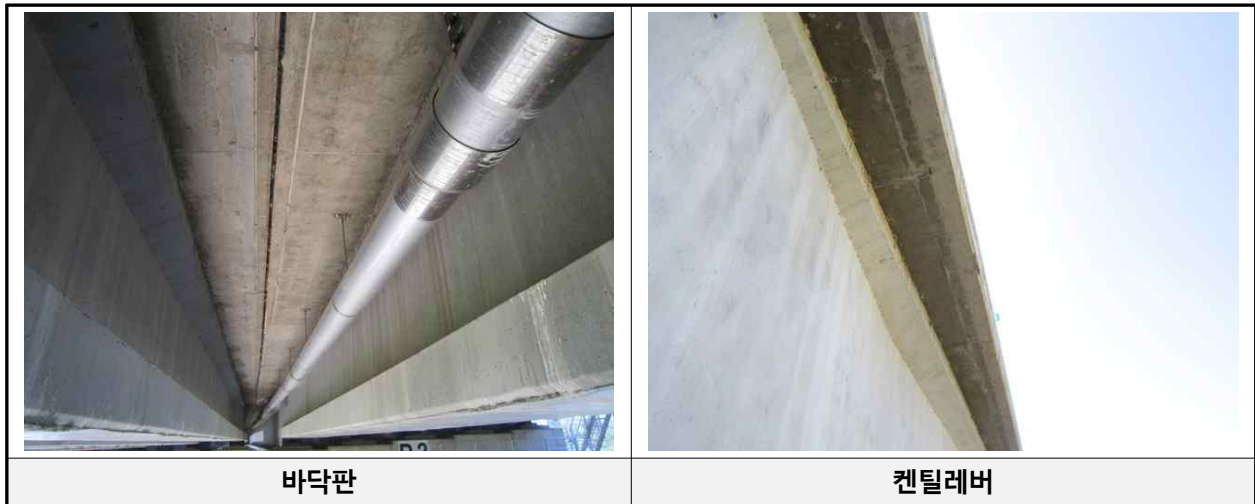
[바닥판하면 전경]

- 바닥판 하부에 대한 외관조사 결과, 주요 손상으로는 폭0.1~0.2mm의 일방향 균열 및 균열부백태 및 백태 등이 조사되었다.

- 바닥판에서 발생한 균열은 대부분 폭0.1mm 수준이다. 일방향 균열은 건조수축 및 온도변화에 의해 발생한 것으로 금회 소폭 증가한 것으로 조사되었으나 구조적인 균열이 아니므로 지속적인 관찰 후 균열 진전시 보수하는 것이 적절할 것으로 판단되나, 하자만료 전에 일괄 보수를 실시하는 것이 바람직 할 것으로 사료된다.
- 금회 정밀안전점검에서 조사된 균열부백태는 2개소로 백태보수 등의 유지관리가 요구된다.

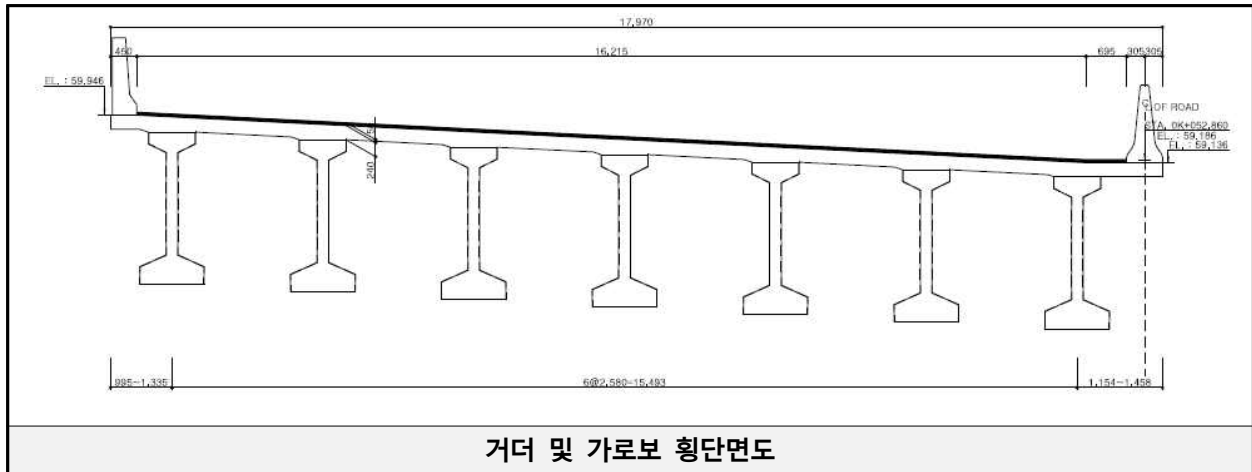
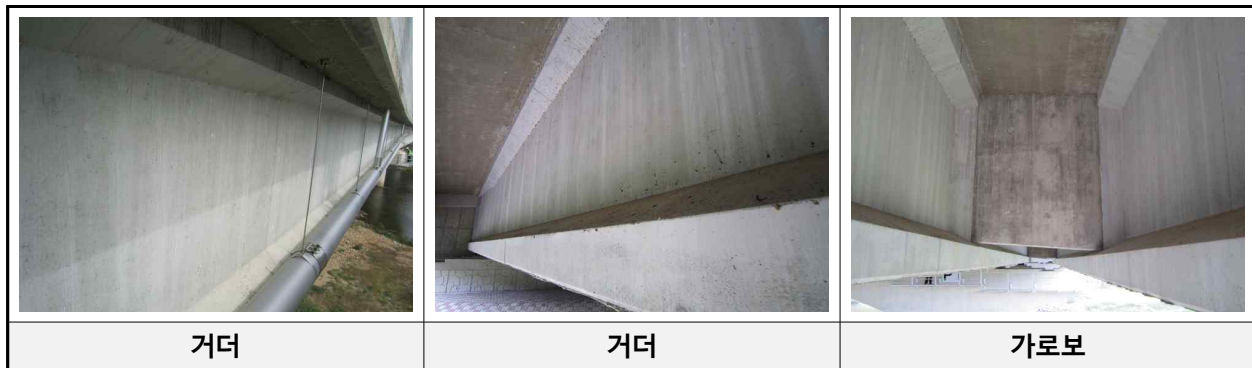
- 외관조사 결과, 거더의 경우 폭 0.3mm미만 균열이 조사되었다. 가로보의 외관조사결과, 손상이 없는 양호한 상태로 확인되었다.

- 조사된 균열은 수직균열 형태로 시공초기 발생된 비구조적인 균열로 판단된다. 일반적으로 콘크리트는 시멘트, 물, 세골재, 조골재 및 각종 혼화 재료를 섞어서 이긴 재료로서, 균열발생은 콘크리트 내부 수분이 건조에 따라 수축하면서 발생한 소성수축 균열로 판단된다.

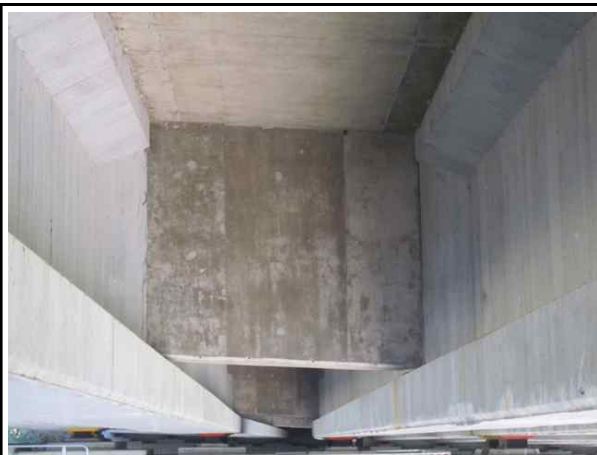
| 위치 | 가로보 |

| 현황 | 상태양호 |

- 가로보의 경우 현재 손상이 없는 양호한 상태로 확인되었으며, 주기적인 점검을 통한 손상의 발생여부 확인 등의 유지관리가 요구된다.

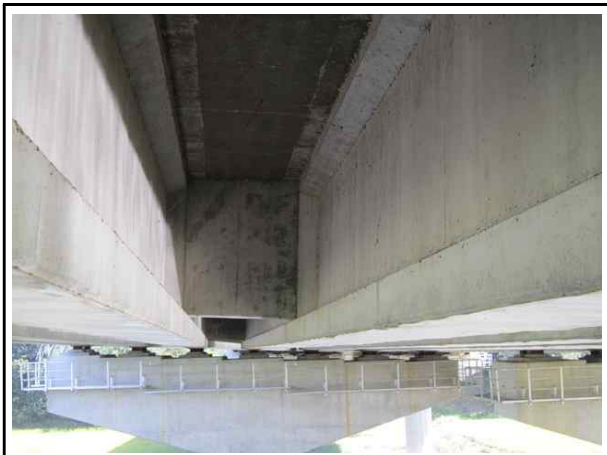
| 위치 | 가로보 |

| 현황 | 상태양호 |

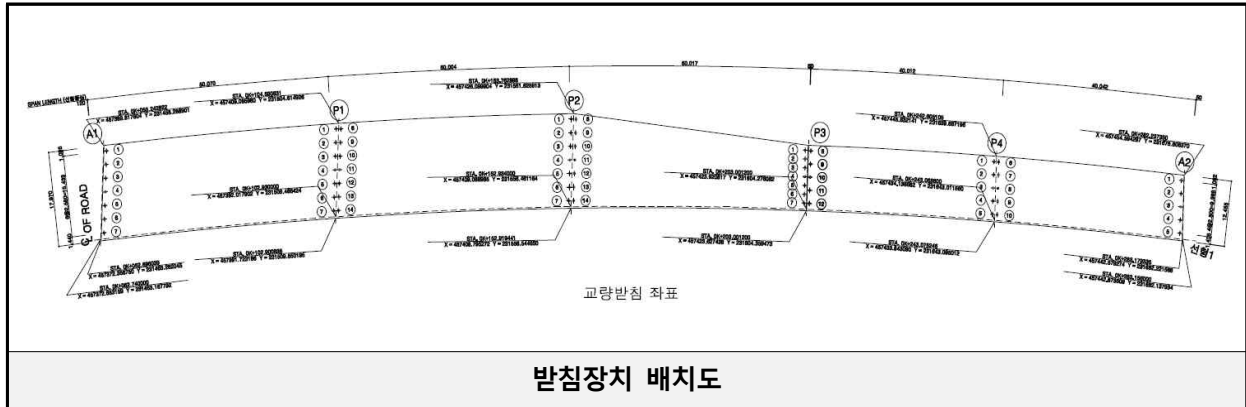
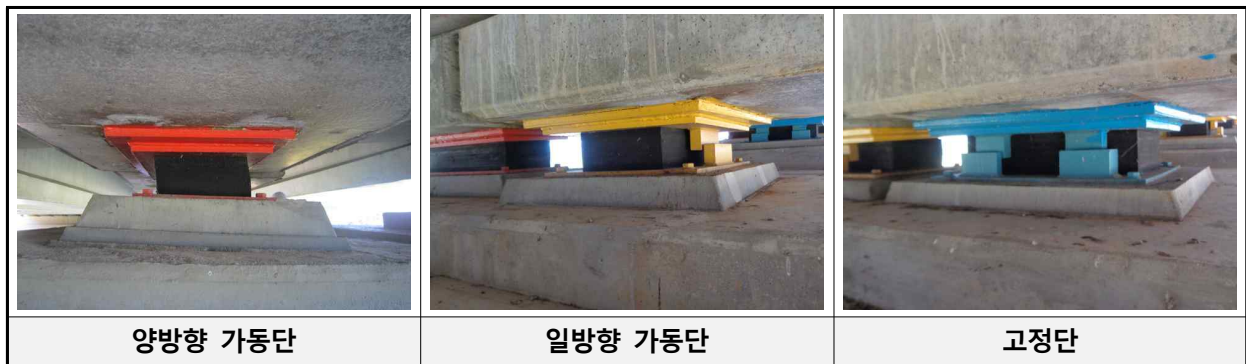
[받침장치 배치도 및 전경]

- 금회 점검에서는 교량받침의 본체와 받침콘크리트 등 주요 부재에 대한 외관 및 기능 상태를 조사하고, 연간 온도변화에 의한 신축거동량, 유간확보여부 등을 평가하기 위하여 받침장치 가동량 측정을 실시하였다. 신축량 조사 결과는 '4) 받침이동량 검토'절에 상세히 서술하였다
- 교량받침에 대한 외관조사 결과 주요 손상으로는 스토퍼 간섭, 편기가 조사되었으나, 전반적으로 손상정도가 경미하며 받침장치 기능상 문제점은 없는 것으로 확인되었다.

- 받침은 시공미흡에 의한 편기, 스토퍼 간섭이 일부 발생하였고, 손상부는 주기적인 점검을 통한 손상의 진전여부 확인 등의 유지관리가 요구된다.

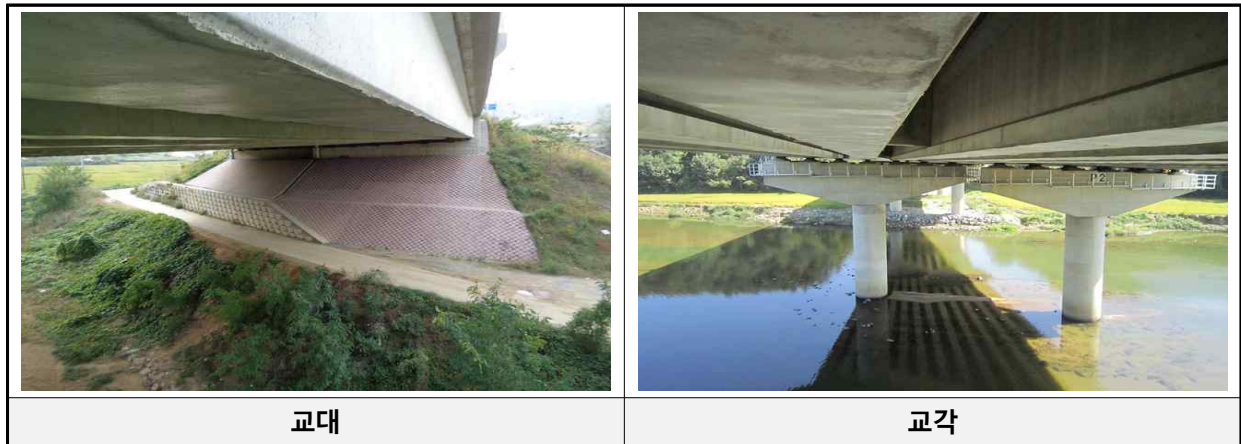
[교대 및 교각 전경]

- 금회 하부구조에 대한 외관조사 결과, 교대 일부 구간에서 체수흔적이 확인되었다.
- 교각의 경우 폭 0.3mm미만 균열이 확인되었다.

- 조사된 균열은 수직균열 형태로 시공초기 발생된 비구조적인 균열로 판단된다. 일반적으로 콘크리트는 시멘트, 물, 세골재, 조골재 및 각종 혼화 재료를 섞어서 이긴 재료로서, 균열발생은 콘크리트 내부 수분이 건조에 따라 수축하면서 발생한 소성수축 균열로 판단된다.

- 체수흔적의 경우 외측에서 유입된 우수로 주의관찰이 필요하다.

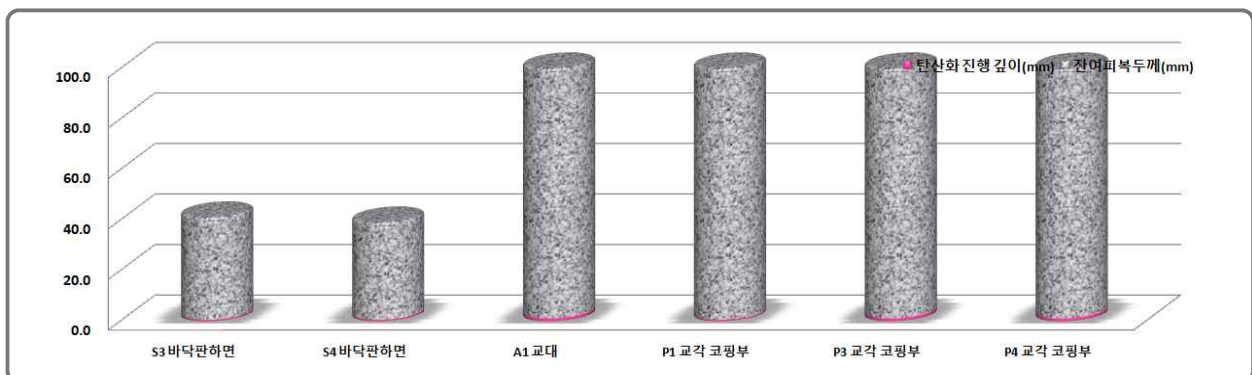
[그림 5.3.6] 탄산화깊이 및 잔여피복두께 측정결과

- 병천천교(옥산방향)의 상부구조 2개소, 하부구조 4개소에서 탄산화시험을 실시한 결과 탄산화 진전 깊이는 실측 피복두께와 비교한 평가에서 전체 'a급'으로 분석되었다.
- 또한, 속도계수를 통한 잔존수명 예측 결과 현 상태의 환경과 속도로 탄산화가 진행된다면 철근 깊이까지 모든 구간에서 100년 이상의 여유가 있는 것으로 분석됨에 따라 탄산화 진전으로 인한 문제는 없는 것으로 분석된다.

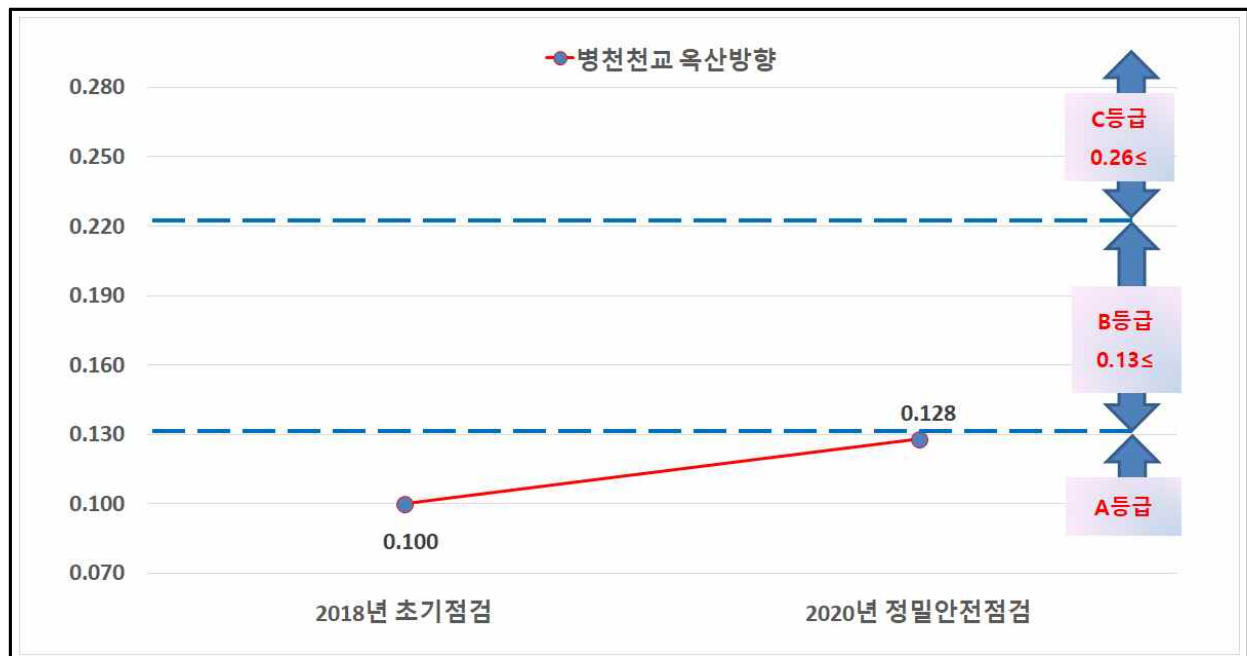
[그림 5.4.1] 병천천교 옥산방향 상태평가 결과 비교 그래프

- 금회 최초 실시하는 정밀안전점검으로 정밀조사로 인한 신규손상 발생으로 인해 상태평가 결과 A로 평가되었다.
- 금회 점검에서는 전회 대비 결함도점수가 다소 증가한 상태평가 A(결함도점수 0.100→0.128)로 평가되었으며, 초기 점검 대비 등급의 변동은 없는 것으로 검토되었다.
