# 제 6 장 용 두 천 교

### 6.1 시설물의 개요

용두천교는 충청북도 청주시 흥덕구 옥산면 장남리 363-23 일원 고속국도 32호선 상에 위치한 도로교량으로, 2018년 1월 준공 이후 현재까지 약 3년간 공용중인 설계하중 DB-24의 1등교이다.

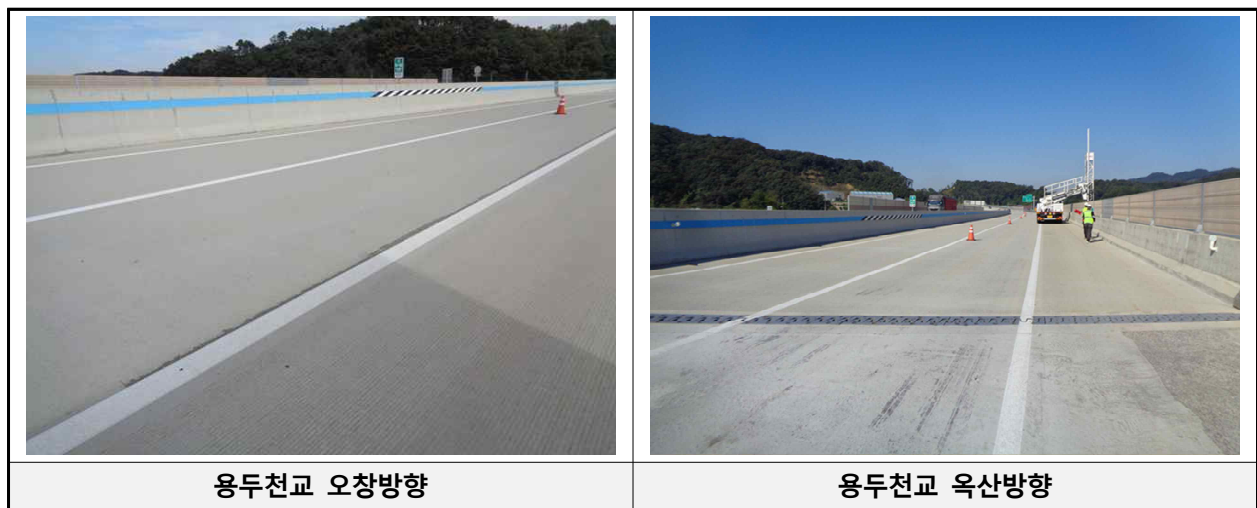
[교면포장 전경]

- 금회 교면포장에서는 일부구간에 포장 망상균열이 조사되었다.
- 이외 통행 차량의 안전 저해 및 방수층, 바닥판 손상이 우려되는 곳은 없는 것으로 조사되었다.

- 교면포장에서는 경년에 따른 표면 마모와 차량 윤회중 및 건조수축으로 인한 포장 망상균열이 발생되어 있는 상태이다. 현재 손상의 발생 범위와 규모는 일부 구간에 국한된 수준으로 통행 차량의 안전 및 구조물의 사용성에 지장을 주고 있지는 않으나, 사용성 확보를 위한 적절한 보수를 시행하되, 향후 방수층 및 바닥판에 영향을 주는 수준까지 진행될 경우 전면 재포장을 고려하여야 한다.

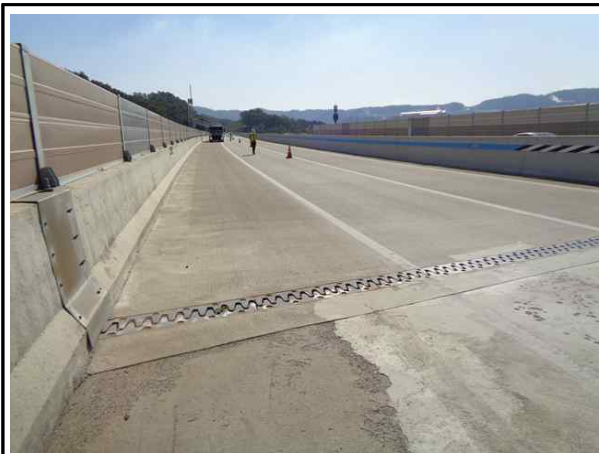
| 현황 | 상태양호 |
| 위치 | 옥산방향 |

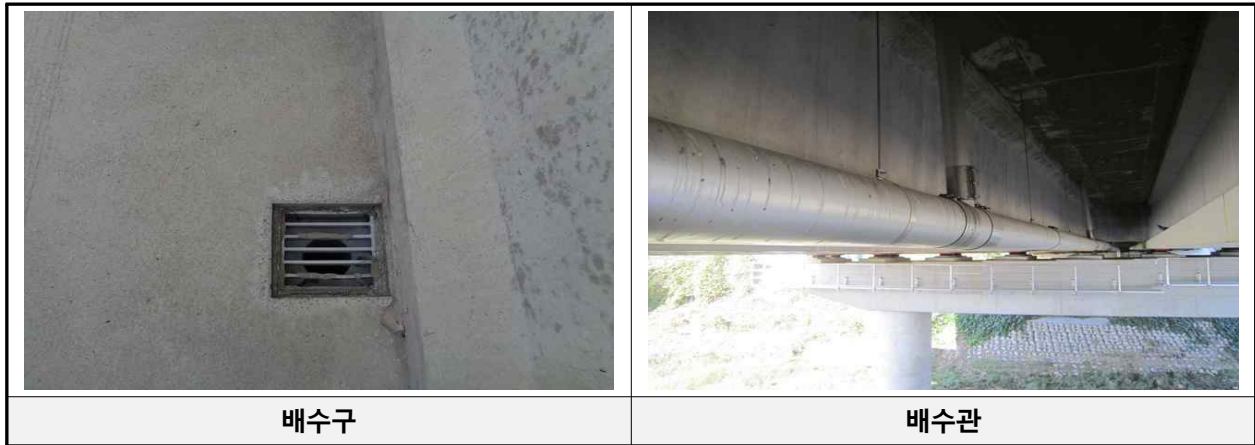
[배수시설 전경]

- 배수시설 외관조사 결과, 상부 집수구 그레이팅 설치상태는 양호하며, 배수구 막힘 등의 손상이 없는 상태로 확인 되었다.

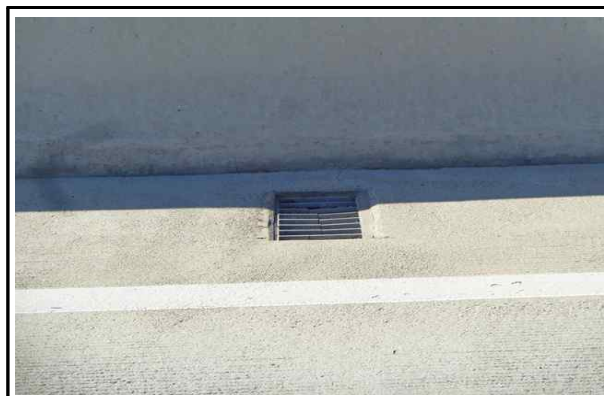
| 위치 | 배수구 |

| 현황 | 상태양호 |

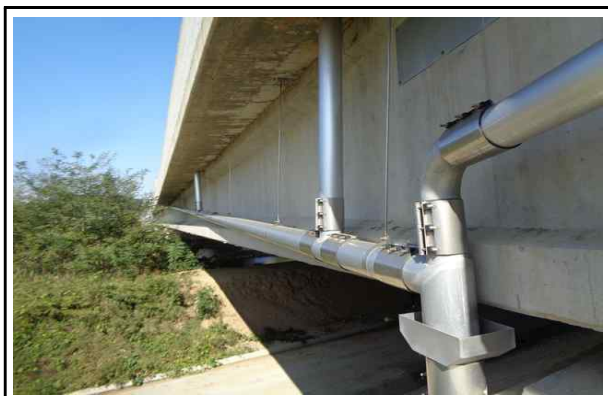
| 위치 | 배수관 |

| 현황 | 상태양호 |

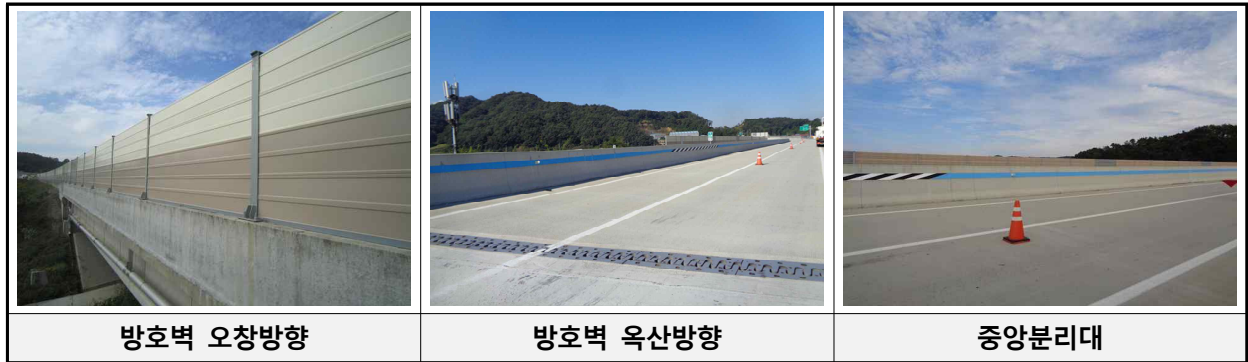
[방호벽 및 방음벽 전경]

- 콘크리트 방호벽에서 발생한 주요 손상으로는 방호벽 균열 및 백태 등이 일부 구간에 발생하였다.

- 방호벽에 발생한 균열은 대부분 폭0.1~0.2mm의 균열로, 손상원인은 선시공된 바닥판에 방호벽 및 연석이 타설되면서 발생한 구속응력에 기인한 부등 건조수축균열로 판단된다. 발생균열은 난간의 기능적인 측면에 영향을 미치는 요인은 아니나, 부재의 내구성 확보 차원의 표면처리 등의 보수가 요구된다.
- 균열부 백태 구간은 균열부 우수유입에 의한 손상으로 부재의 내구성 확보 차원의 백태 보수가 필요할 것으로 판단된다.

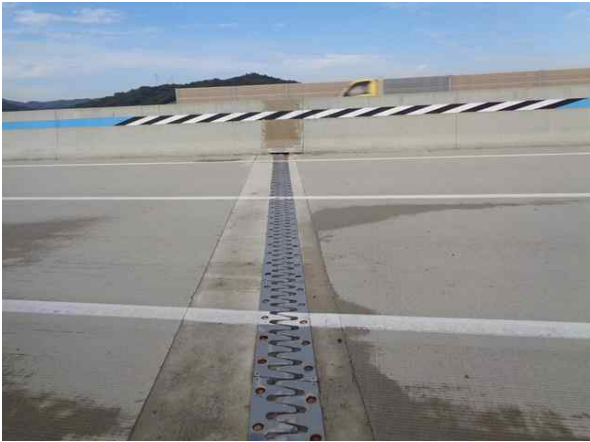
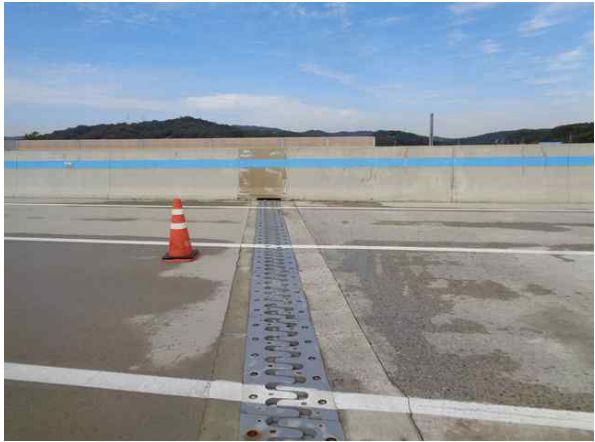
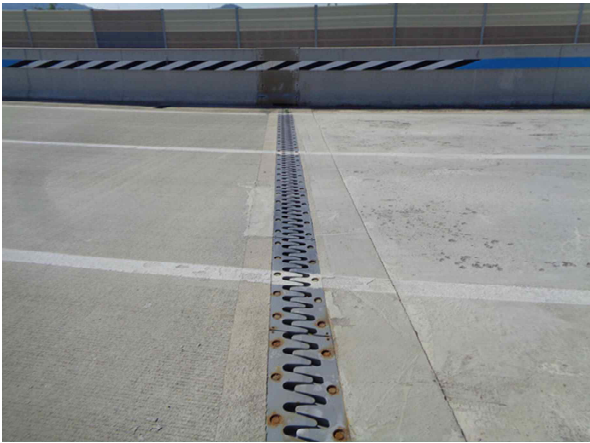
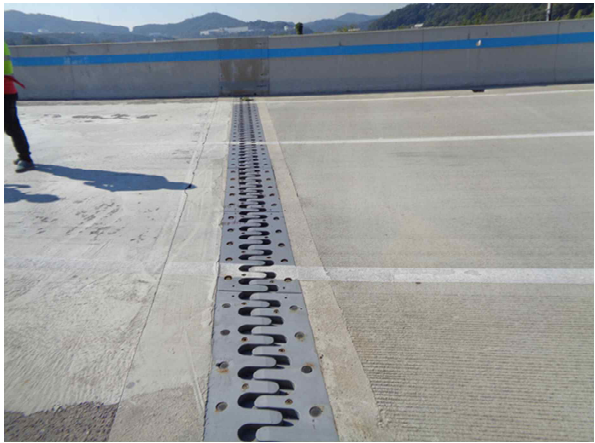
[신축이음장치 배치도 및 전경]

- 금회 점검에서는 신축이음장치의 본체와 후타재, 물받이 등 주요부재에 대한 외관 및 기능 상태를 조사하고, 연간 온도변화에 의한 신축거동량, 유간확보여부 등을 평가하기 위하여 신축이음장치 유간측정을 수행하였다. 계절별 신축량 조사 결과는 '3) 신축량 검토' 절에 상세히 서술하였다.
- 신축이음장치 외관조사 결과, 후타재에서 일부 열화가 발생하였고, 우천시 신축이음 누수여부 확인 결과, 특이사항은 없는 것으로 확인되었다.

- 후타재에서 발생한 열화는 차량의 반복하중 및 시공미흡에 의한 손상으로 현 상태에서 차량의 주행에 직접적인 영향을 주지는 않으므로 손상부의 주기적인 관찰을 통해 후타재의 파손, 단차 등으로 진전되지 않도록 유지관리 할 필요가 있다.

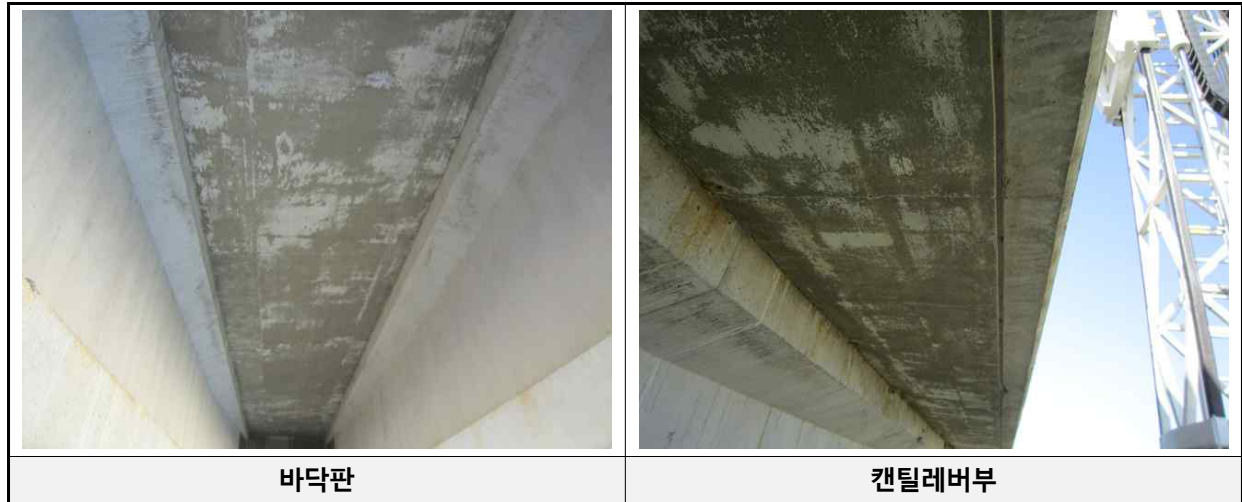
[바닥판하면 전경]

- 바닥판 하부에 대한 외관조사 결과, 주요 손상으로는 폭0.1~0.2mm의 일방향 균열 및 배수관 주변 균열부백태 및 백태 등이 조사되었다.

- 바닥판에서 발생한 균열은 대부분 횡방향으로, 최대폭은 일방향 균열 폭0.2mm 수준이다. 일방향 균열은 건조수축 및 온도변화에 의해 발생한 것으로 금회 소폭 증가한 것으로 조사되었으나 구조적인 균열이 아니므로 지속적인 관찰 후 균열 진전시 보수하는 것이 적절할 것으로 판단된다.
- 금회 정밀안전점검에서 조사된 균열부백태는 주로 배수구 접합부 주변 및 신축이음 주변에서 발생한 것으로 확인되었으며, 공용기간 중 배수구 및 신축이음부 누수로 인해 발생한 것으로 내구성 저하방지를 위한 백태(균열부백태) 발생부의 표면보수가 필요하다.

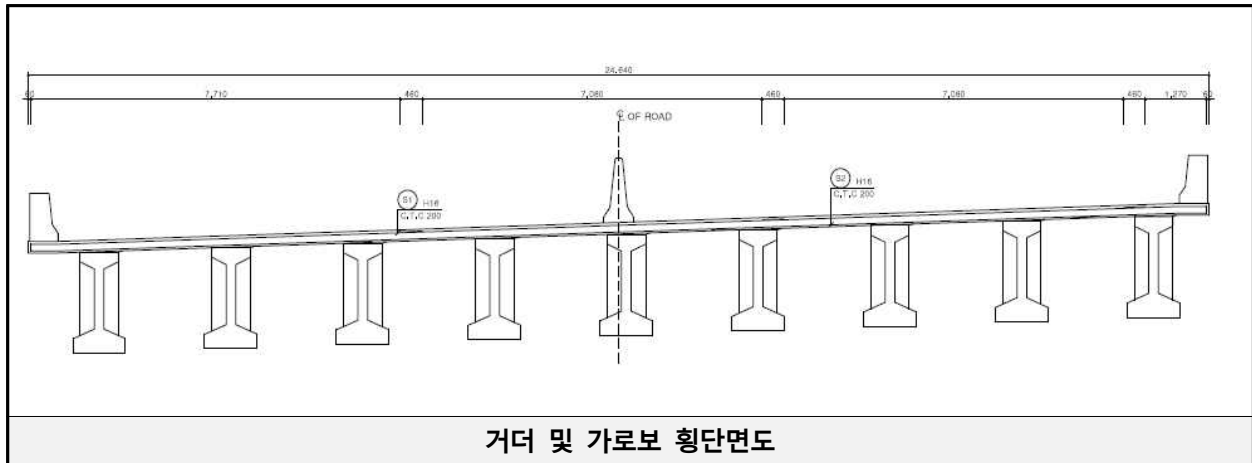
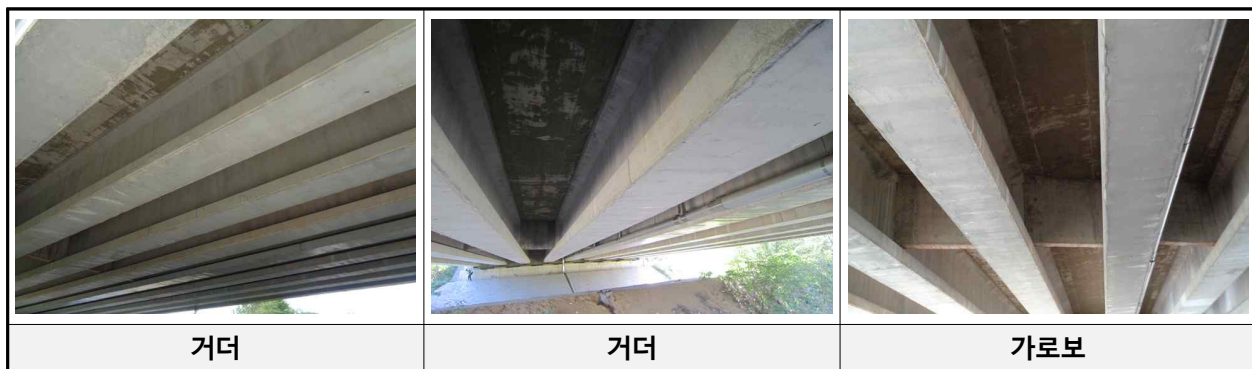
- 외관조사 결과, 거더의 경우 기 점검시 조사된 백태가 확인되었으며, 기 점검 이후 손상의 진전은 미미한 것으로 조사되었다.
- 또한 가로보의 외관조사결과, 손상이 없는 양호한 상태로 확인되었다.

- 금회 점검시 조사된 거더의 백태는 외부 우수유입에 의한 손상으로 백태보수 등의 조치가 필요하며, 거더의 경우 주기적인 점검을 통한 손상의 발생여부 확인 등의 유지관리가 요구된다.

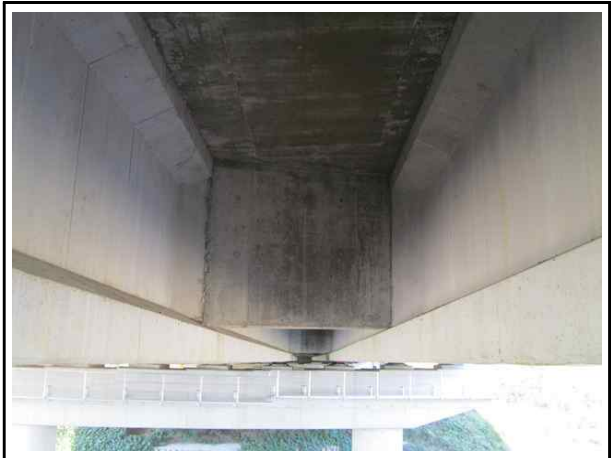
| 위치 | 가로보 |

| 현황 | 상태양호 |

- 가로보의 경우 현재 손상이 없는 양호한 상태로 확인되었으며, 주기적인 점검을 통한 손상의 발생여부 확인 등의 유지관리가 요구된다.

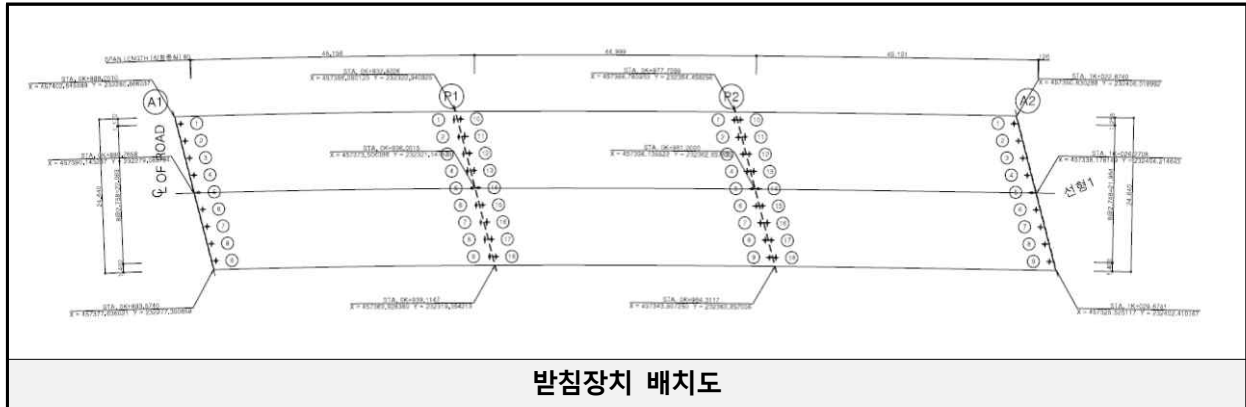
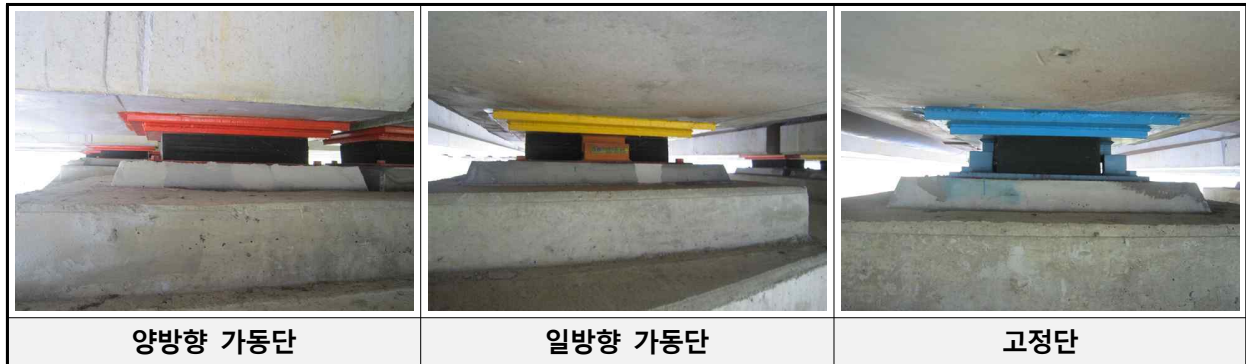
[받침장치 배치도 및 전경]

- 금회 점검에서는 교량받침의 본체와 받침콘크리트 등 주요 부재에 대한 외관 및 기능 상태를 조사하고, 연간 온도변화에 의한 신축거동량, 유간확보여부 등을 평가하기 위하여 받침장치가동량 측정을 실시하였다. 신축량 조사 결과는 '4) 받침이동량 검토'절에 상세히 서술하였다
- 교량받침에 대한 외관조사 결과 주요 손상으로는 받침물탈 균열(폭0.3mm미만), 받침물탈 들뜸, 파손이 조사되었으나, 전반적으로 손상정도가 경미하며 받침장치 기능상 문제점은 없는 것으로 확인되었다.

- 받침물탈 균열은 모두 폭 0.3mm미만으로 발생하였으며, 건조수축 및 온도변화에 의한 미세균열이 원인으로 기점검과 비교시 진전이 없는 상태로 확인되었다. 따라서 보수의 시급성을 요하는 손상은 아니므로 주의관찰 후 손상진전시 보수하는 방안이 적절할 것이다.
- 받침물탈 들뜸, 파손은 시공시 거푸집 조기탈형, 교량의 진동 및 충격 등의 영향으로 발생한 것으로 손상의 확대 우려가 있으므로 단면보수가 필요할 것으로 판단된다. 특히 받침물탈 손상부의 단면복구시 받침 하부 철판의 측면이 물탈에 완전히 노출되도록 보수하여 받침물탈(접합부)의 재손상을 억제하도록 하여야 한다.

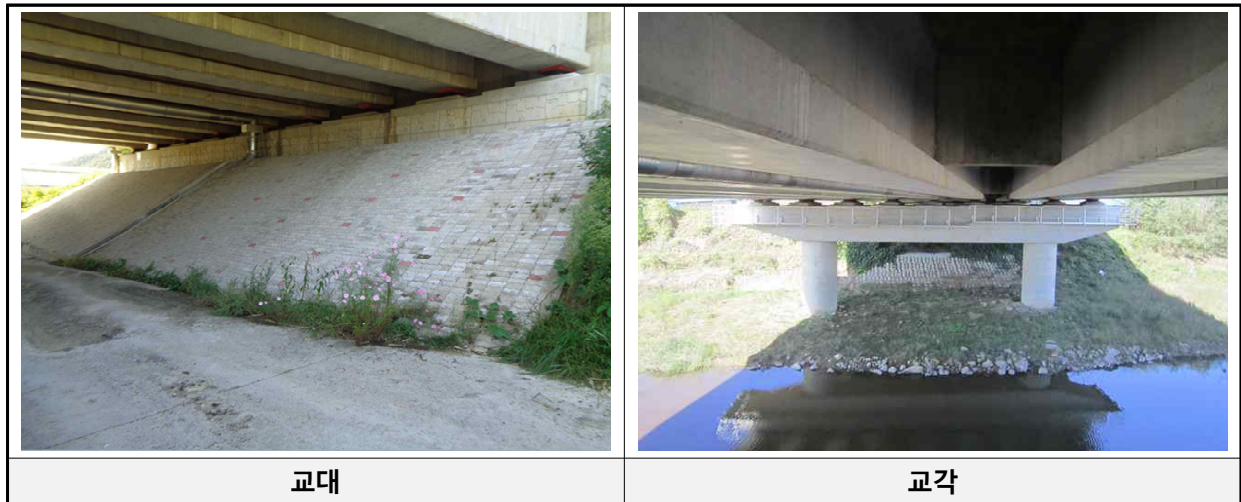
[교대 및 교각 전경]

- 금회 하부구조에 대한 외관조사 결과, 교대 일부 구간에서 체수흔적이 조사되었고, 국부적인 백태가 3개소 조사되었다.
- 교각의 경우 손상이 없는 상태로 확인되었다.

- 조사된 백태의 경우 외부 우수유입에 의한 손상으로 현재 경미한 상태이나, 손상의 진전 방지를 위한 백태보수가 필요할 것으로 판단되며, 체수흔적의 경우 현재 양호한 상태로 확인되어 주기적인 점검을 통한 손상의 진전 및 추가 발생여부 확인 등의 유지관리가 요구된다.

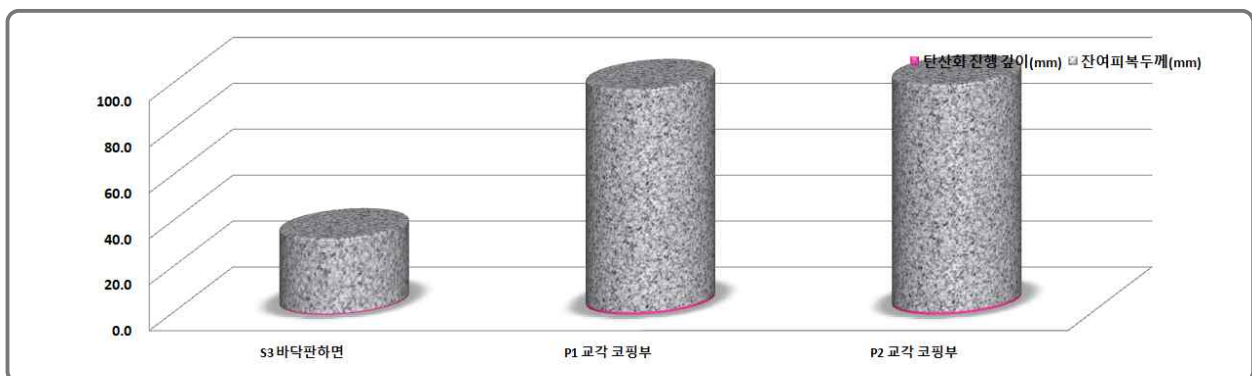
[그림 6.3.5] 탄산화깊이 및 잔여피복두께 측정결과

- 용두천교의 상부구조 1개소, 하부구조 2개소에서 탄산화시험을 실시한 결과 탄산화 진전 깊이는 실측 피복두께와 비교한 평가에서 전체 'a급'으로 분석되었다.
- 또한, 속도계수를 통한 잔존수명 예측 결과 현 상태의 환경과 속도로 탄산화가 진행된다면 철근 깊이까지 모든 구간에서 100년 이상의 여유가 있는 것으로 분석됨에 따라 탄산화 진전으로 인한 문제는 없는 것으로 분석된다.
