# 제 7 장 호죽2교 오창방향

### 7.1 시설물의 개요

호죽2교 오창방향은 충청북도 청주시 흥덕구 옥산면 호죽리 796 일원 고속국도 32호선 상에 위치한 도로교량으로, 2018년 1월 준공 이후 현재까지 약 3년간 공용중인 설계하중 DB-24의 1등교이다.

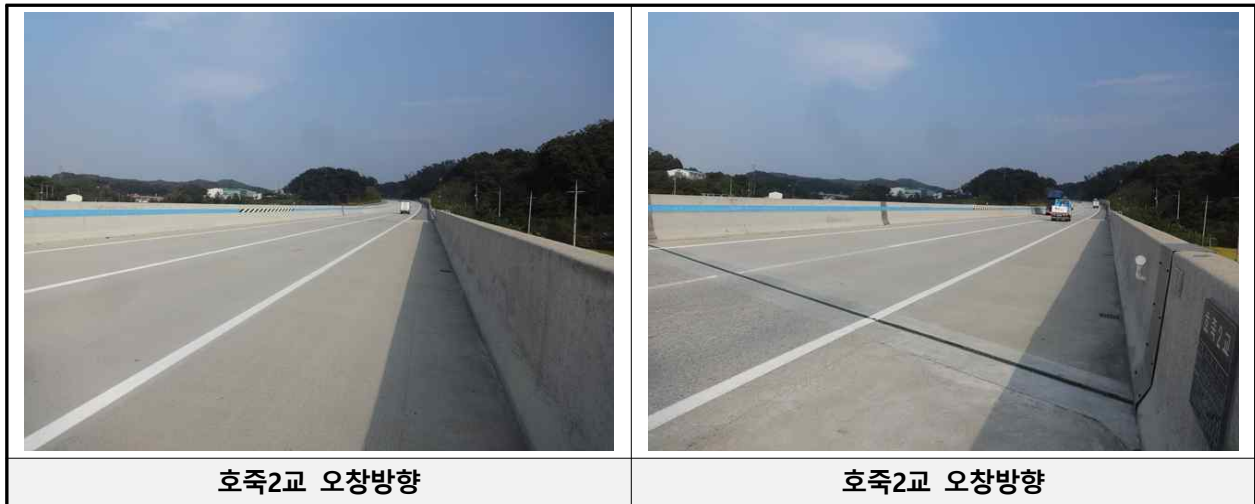
[교면포장 전경]

- 금회 교면포장에서는 일부구간에 포장 망상균열이 조사되었다.
- 이외 통행 차량의 안전 저해 및 방수층, 바닥판 손상이 우려되는 곳은 없는 것으로 조사되었다.

- 교면포장에서는 경년에 따른 표면 마모와 차량 윤하중 및 건조수축으로 인한 포장 망상균열이 발생되어 있는 상태이다. 현재 손상의 발생 범위와 규모는 일부 구간에 국한된 수준으로 통행 차량의 안전 및 구조물의 사용성에 지장을 주고 있지는 않으나, 향후 방수층 및 바닥판에 영향을 주는 수준까지 진행될 경우 전면 재포장을 고려하여야 한다.

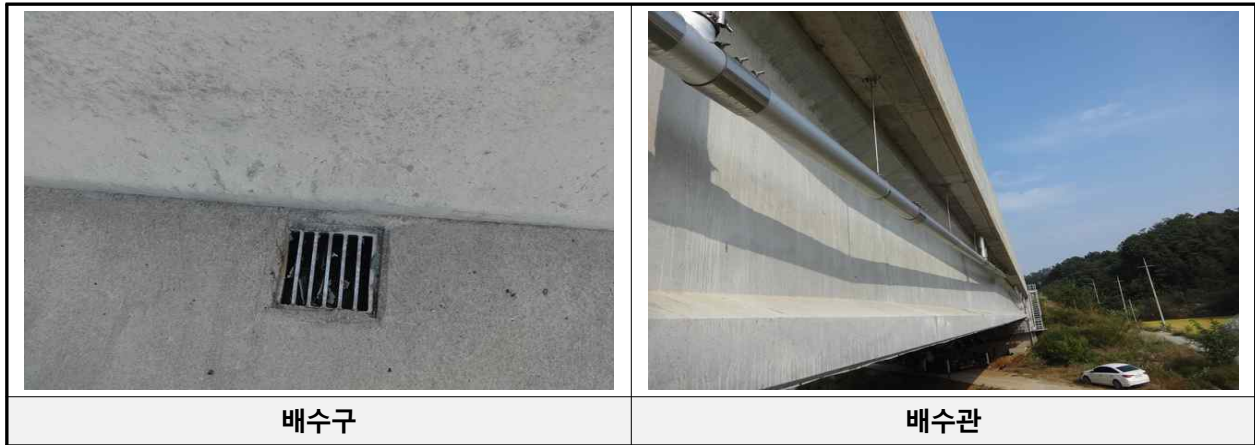
[배수시설 전경]

- 배수시설 외관조사 결과, 상부 집수구 그레이팅 설치상태는 양호하며, 배수구 막힘 등의 손상이 없는 상태로 확인 되었다.

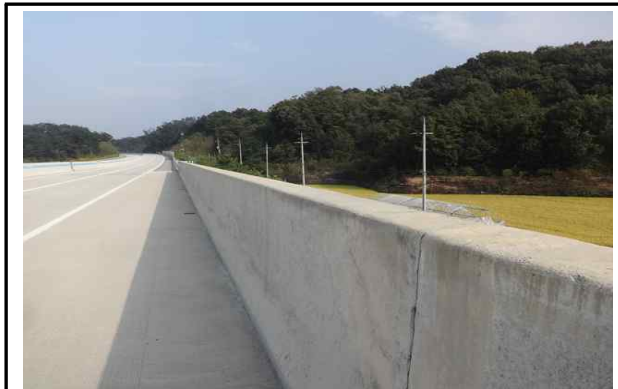
[방호벽 전경]

- 콘크리트 방호벽 외관조사 결과, 손상이 없는 상태로 확인되었다.

- 방호벽의 외관조사 결과, 현재 손상이 없는 상태로 확인되었고, 방호벽은 주기적인 점검을 통한 손상의 발생여부 확인 등의 유지관리가 요구된다.

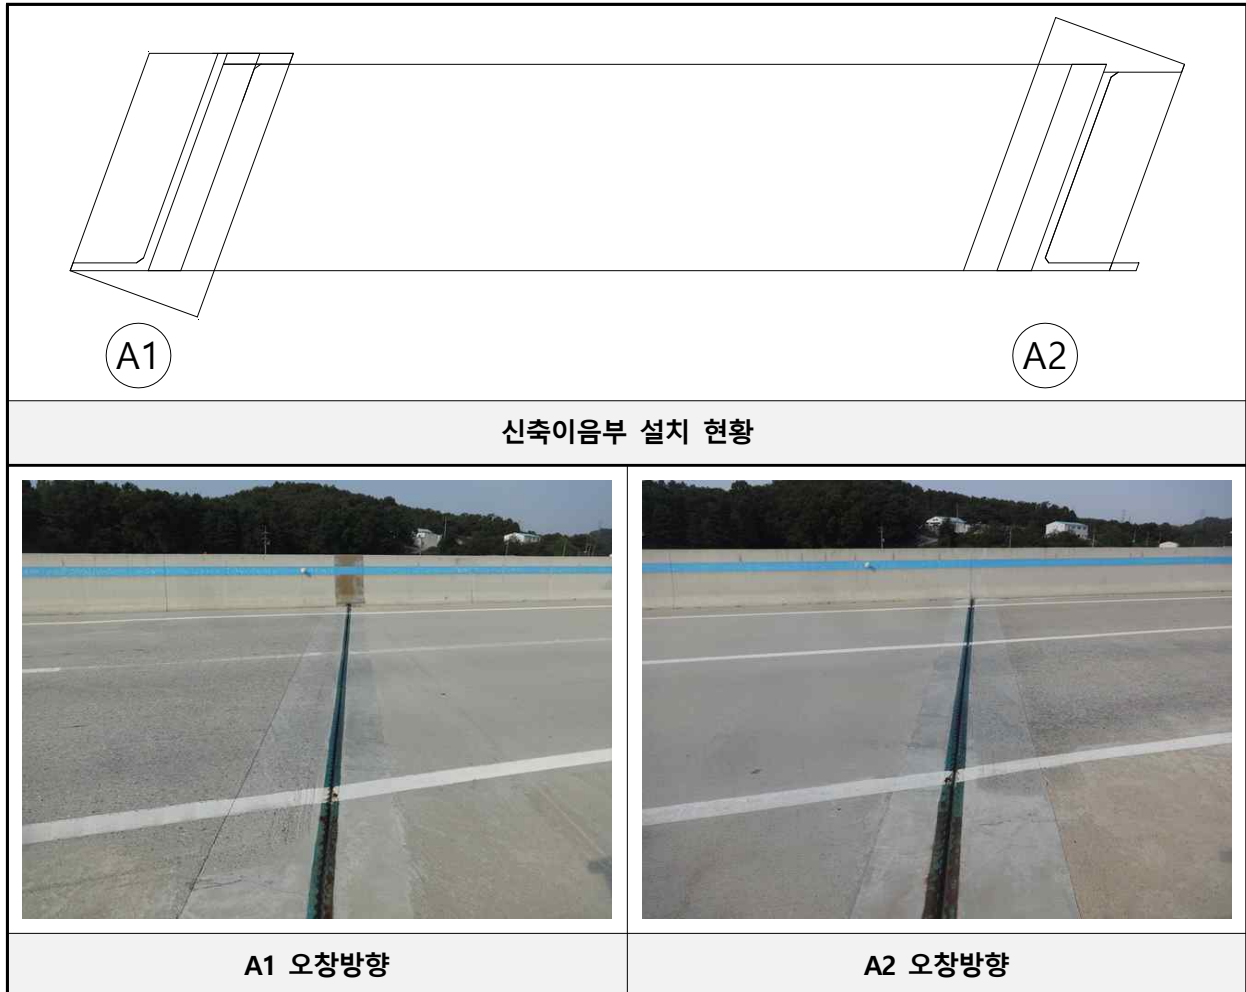
[신축이음장치 배치도 및 전경]

- 금회 점검에서는 신축이음장치의 본체와 후타재, 물받이 등 주요부재에 대한 외관 및 기능 상태를 조사하고, 연간 온도변화에 의한 신축거동량, 유간확보여부 등을 평가하기 위하여 신축이음장치 유간측정을 수행하였다. 계절별 신축량 조사 결과는 '3) 신축량 검토' 절에 상세히 서술하였다.
- 신축이음장치 외관조사 결과, 본체 부식이 발생하였고, 우천시 신축이음 누수여부 확인 결과, 특이사항은 없는 것으로 확인되었다.

- 신축이음 본체에서 발생한 부식은 차량의 반복통행 및 우수유입에 의한 손상이며, 갓길측 손상으로 현 상태에서 차량의 주행에 직접적인 영향을 주지는 않으므로 손상부의 주기적인 관찰을 통해 손상의 진전여부 확인 등의 유지관리 할 필요가 있다.

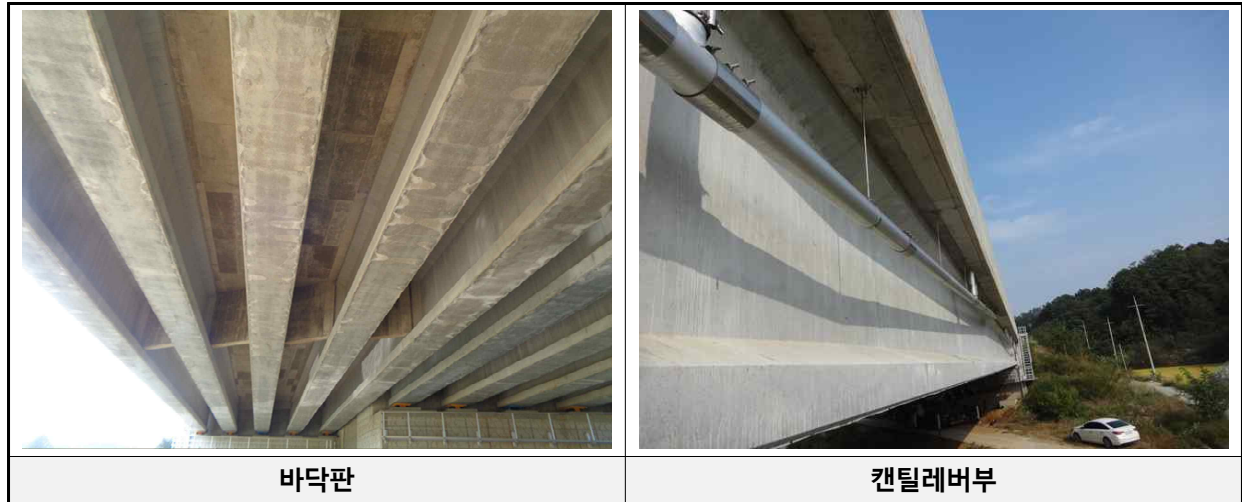
[바닥판하면 전경]

- 바닥판 하부에 대한 외관조사 결과, 손상이 없는 양호한 상태로 조사되었다.

- 바닥판은 현재 손상이 없는 양호한 상태로 조사되었고, 주부재인 바닥판 하면은 주기적인 점검을 통한 손상의 발생여부 확인, 등의 유지관리가 요구된다.

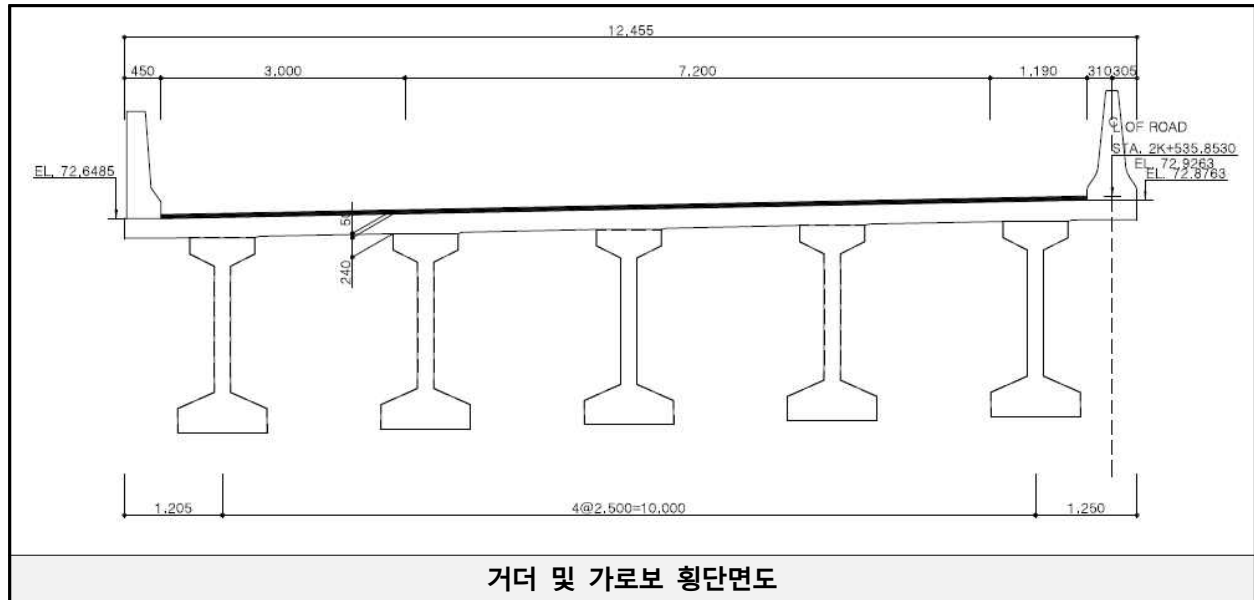
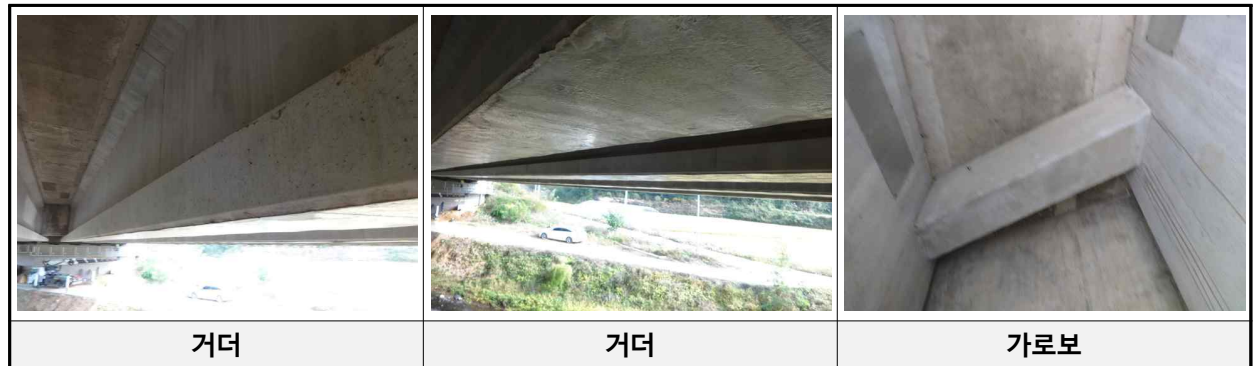
- 외관조사 결과, 거더 및 가로보의 외관조사결과, 손상이 없는 양호한 상태로 확인되었다.

- 거더의 경우 현재 손상이 없는 양호한 상태로 확인되었으며, 주기적인 점검을 통한 손상의 발생여부 확인 등의 유지관리가 요구된다.

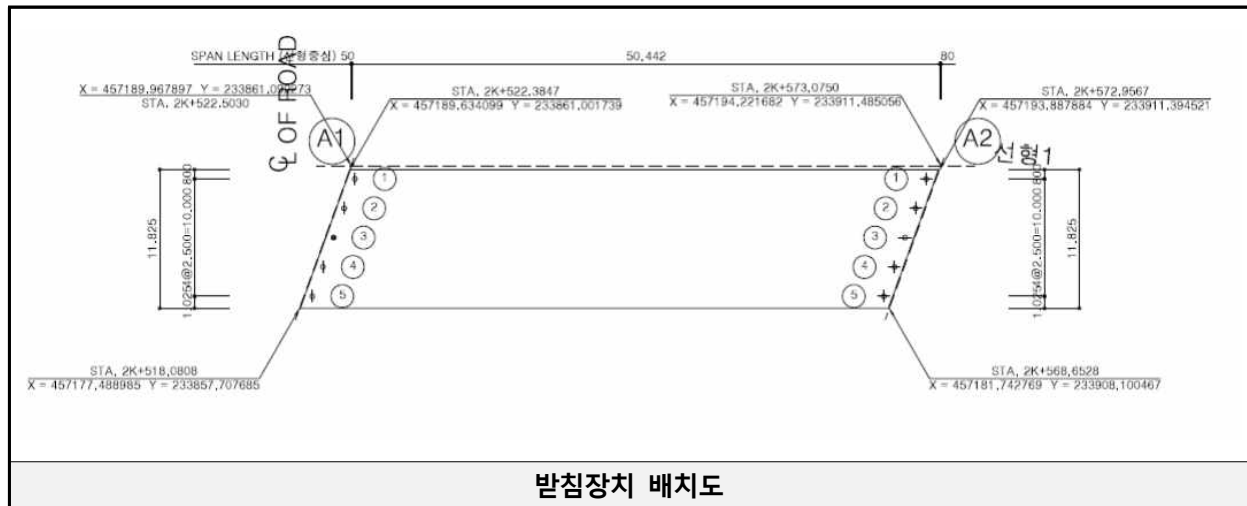
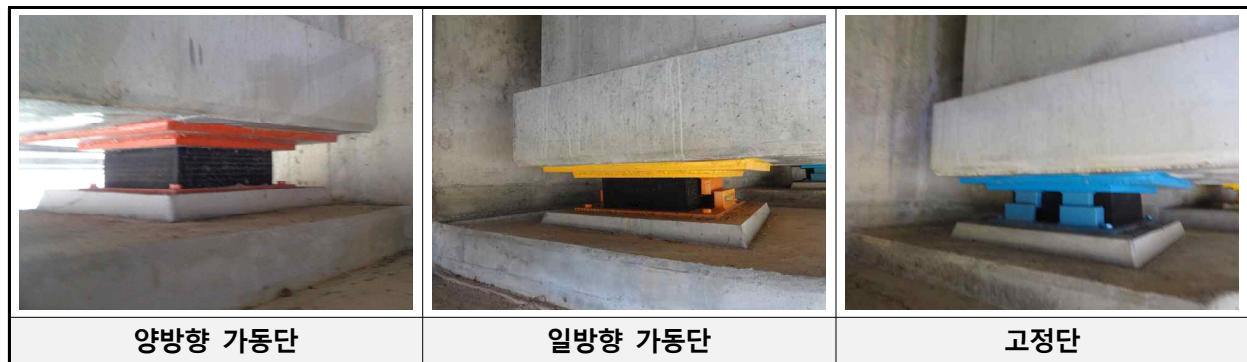
[받침장치 배치도 및 전경]

- 금회 점검에서는 교량받침의 본체와 받침콘크리트 등 주요 부재에 대한 외관 및 기능 상태를 조사하고, 연간 온도변화에 의한 신축거동량, 유간확보여부 등을 평가하기 위하여 받침장치 가동량 측정을 실시하였다. 신축량 조사 결과는 '4) 받침이동량 검토'절에 상세히 서술하였다
- 교량받침에 대한 외관조사 결과, 손상이 없는 양호한 상태로 확인되었다.

- 교량받침의 경우, 현재 손상이 없는 양호한 상태로 확인되었으며, 받침의 경우 주기적인 점검을 통한 손상의 발생여부 확인 등의 유지관리가 요구된다.

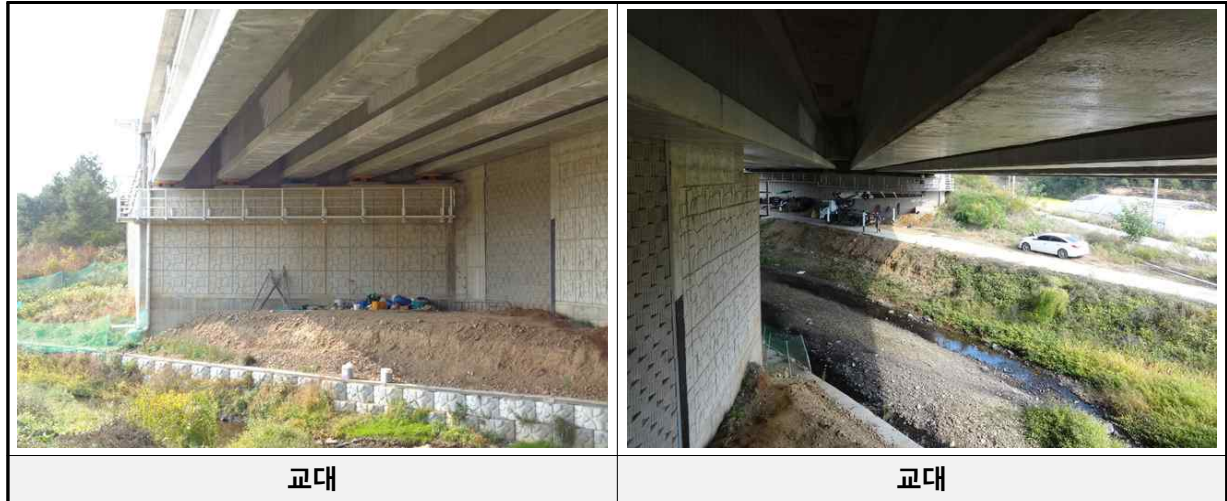
[교대 전경]

- 금회 하부구조에 대한 외관조사 결과, 교대 일부 구간 폭 0.3mm미만 균열이 조사되었다.

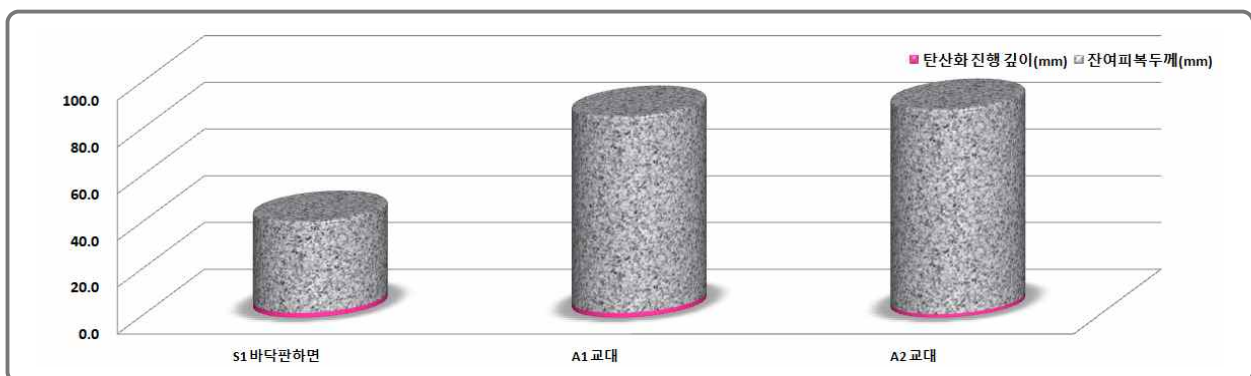
[그림 7.3.6] 탄산화깊이 및 잔여피복두께 측정결과

- 호죽2교(오창방향)의 상부구조 1개소, 하부구조 2개소에서 탄산화시험을 실시한 결과 탄산화 진전 깊이는 실측 피복두께와 비교한 평가에서 전체 'a급'으로 분석되었다.
- 또한, 속도계수를 통한 잔존수명 예측 결과 현 상태의 환경과 속도로 탄산화가 진행된다면 철근 깊이까지 모든 구간에서 100년 이상의 여유가 있는 것으로 분석됨에 따라 탄산화 진전으로 인한 문제는 없는 것으로 분석된다.

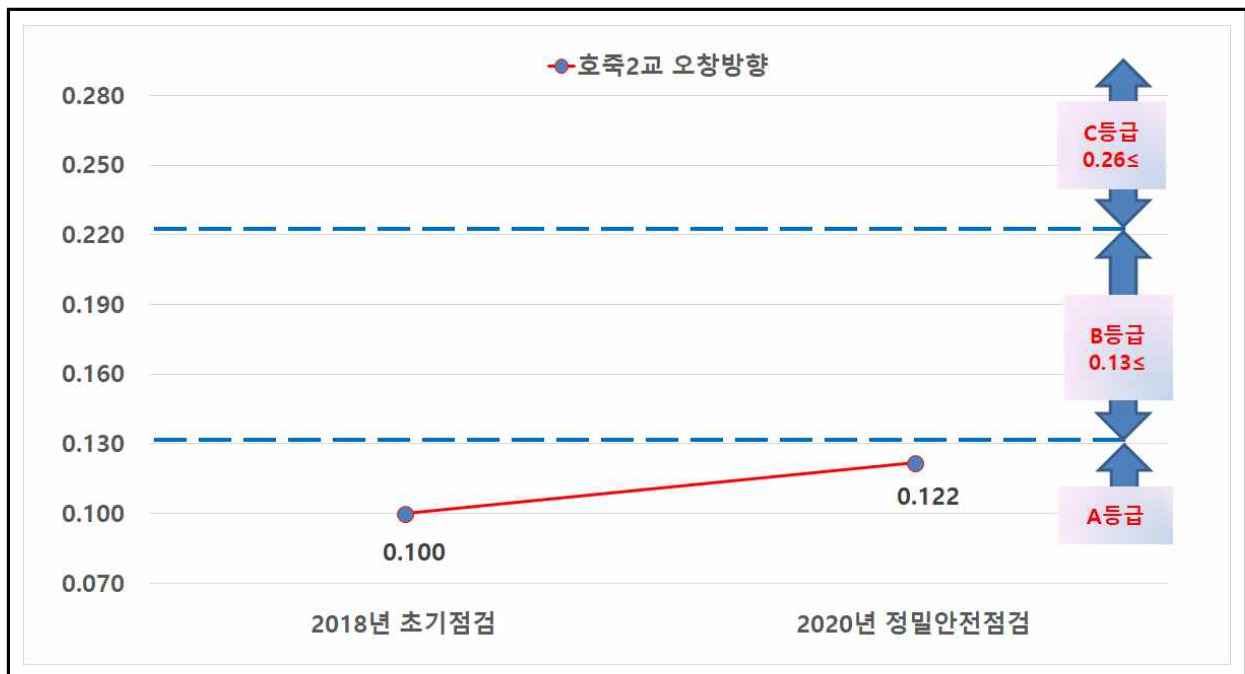
[그림 7.4.1] 호죽2교 오창방향 상태평가 결과 비교 그래프

- 금회 최초 실시하는 정밀안전점검으로 정밀조사로 인한 신규손상이 발생 하였으나, 경미한 상태로 인해 상태평가 결과 A로 평가되었다.
- 금회 점검에서는 전회 대비 결함도점수가 다소 증가한 상태평가 A(결함도점수 0.100→0.122)로 평가되었으며, 초기 점검 대비 등급의 변동은 없는 것으로 검토되었다.
