# 제 8 장 호죽2교 옥산방향

## 제 8 장 호죽2교 옥산방향

호죽2교 옥산방향은 충청북도 청주시 흥덕구 옥산면 호죽리 796 일원 고속국도 32호선 상에 위치한 도로교량으로, 2018년 1월 준공 이후 현재까지 약 3년간 공용중인 설계하중 DB-24의 1등교이다.

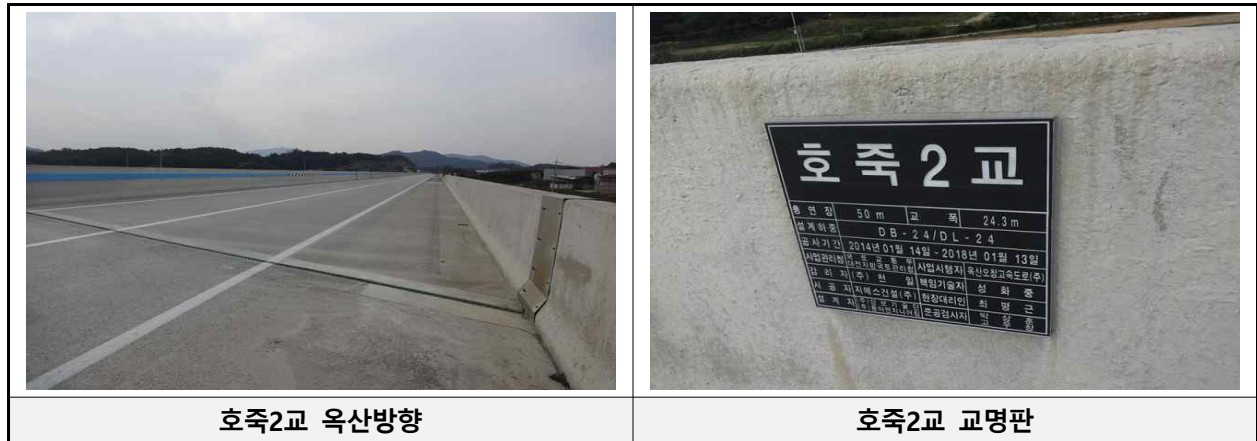
[교면포장 전경]

- 교면포장의 외관조사결과 손상이 없는 상태이며, 포장파손으로 인한 통행 차량의 안전 저해 및 방수층, 바닥판 손상이 우려되는 곳은 없는 것으로 조사되었다.

- 교면포장은 손상이 없는 양호한 상태로 확인되었고, 주기적인 점검을 통한 손상의 발생여부 확인 등의 유지관리가 요구된다.

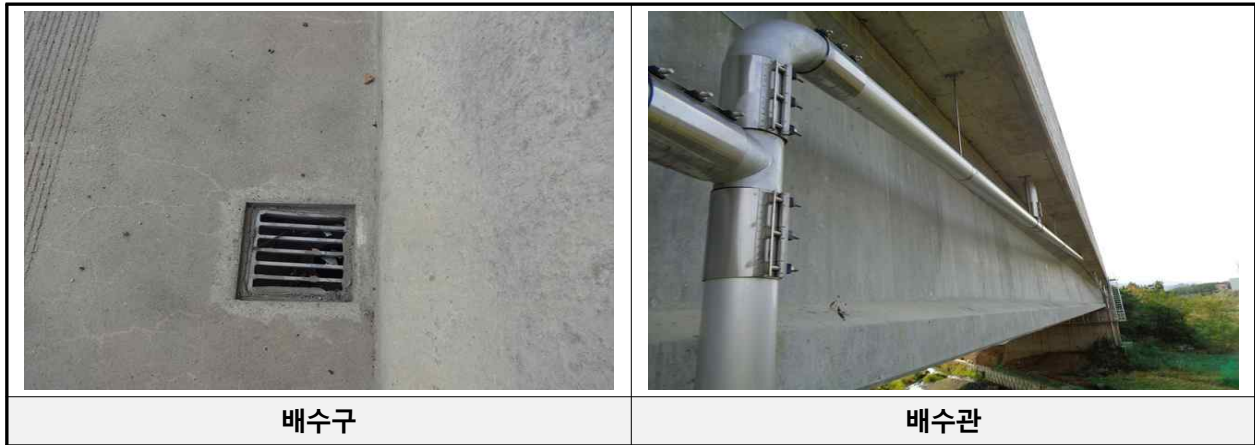
[배수시설 전경]

- 배수시설 외관조사 결과, 상부 집수구 그레이팅 설치상태는 양호하며, 배수구 막힘 등의 손상이 없는 상태로 확인 되었다.

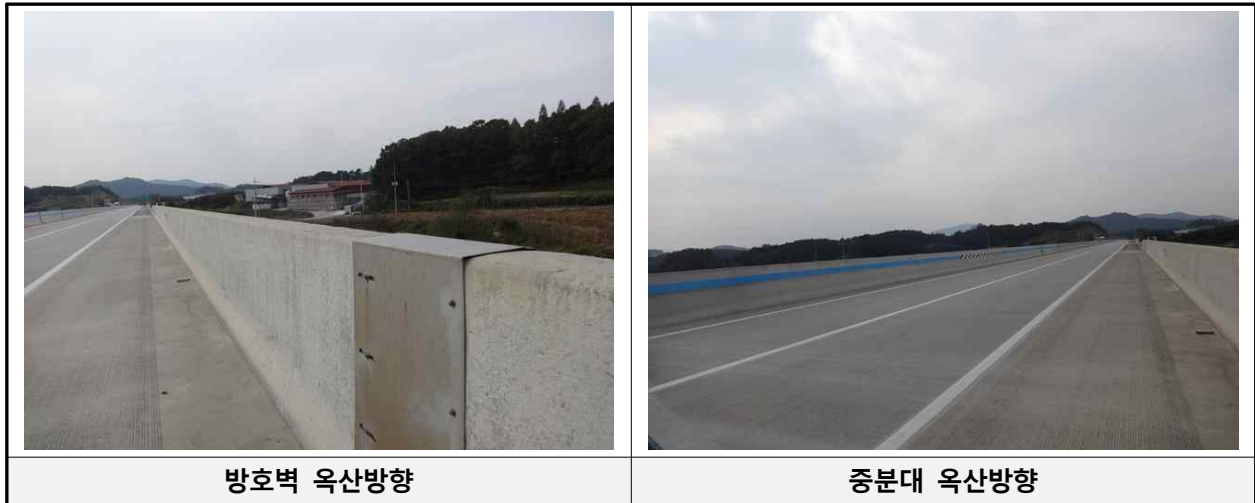
[방호벽 전경]

- 콘크리트 방호벽 외관조사 결과, 방호벽 단차, 상면 박리 등의 손상이 조사되었다.

- 방호벽의 외관조사 결과, 방호벽 단차, 상면 박리가 발생하였고, 손상부는 다짐불량, 시공미흡 등의 원인으로 인한 손상으로 박리의 경우 단면보수가 필요하며, 단차의 경우 현재 경미한 상태로 주기적인 점검을 통한 손상의 진전여부 확인 등의 유지관리가 요구된다.

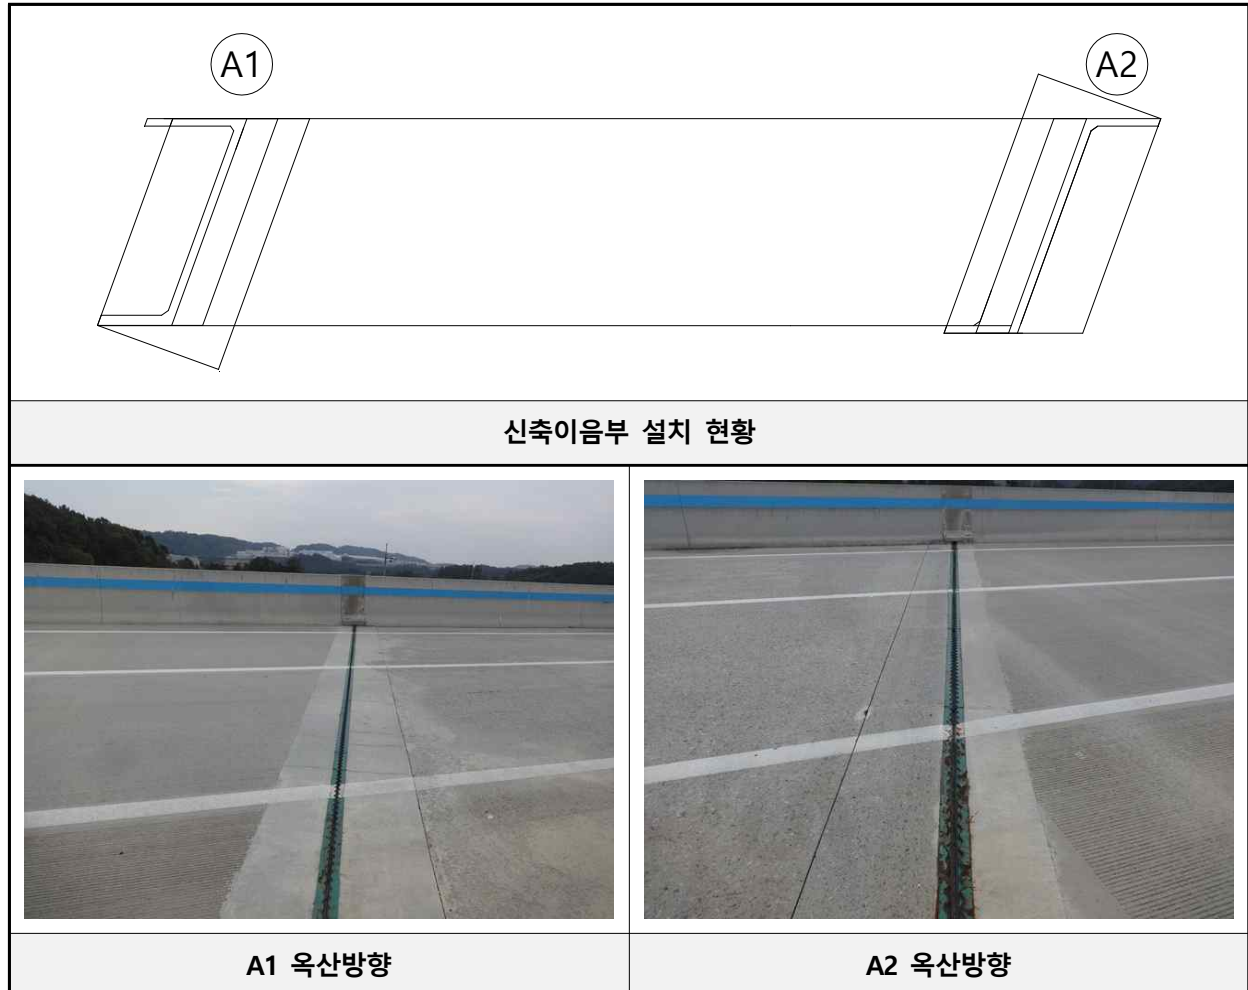
[신축이음장치 배치도 및 전경]

- 신축이음장치 외관조사 결과, 현재 손상이 없는 상태로 확인되었다.

- 신축이음의 외관조사 결과, 현재 손상이 없는 상태이며, 우천시 신축이음 누수여부 확인 결과, 특이사항은 없는 것으로 확인되었다.

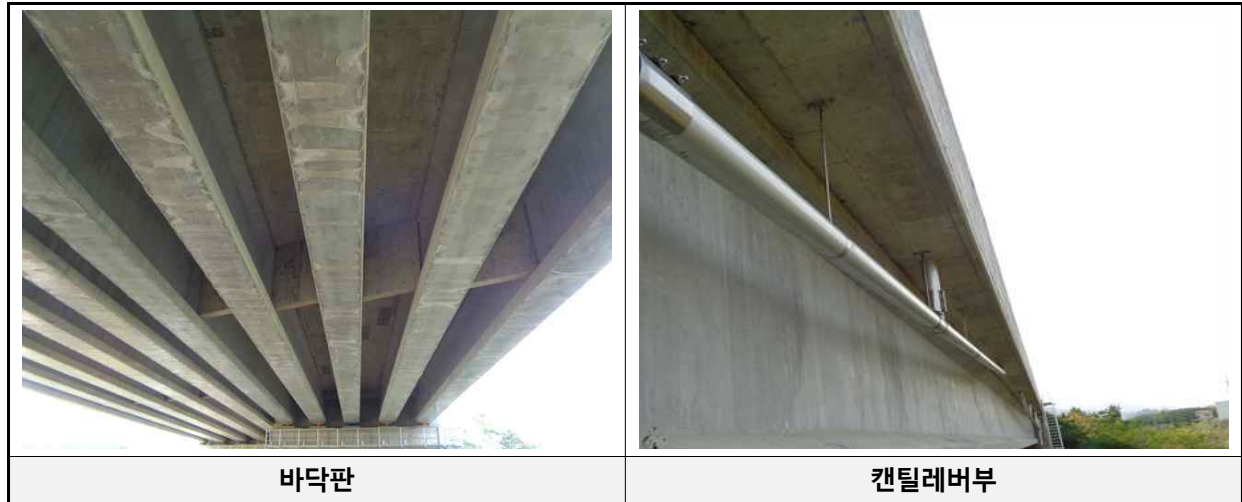
[바닥판하면 전경]

- 바닥판 하부에 대한 외관조사 결과, 폭 0.3mm미만 균열이 1개소 조사되었다.

- 바닥판에서 발생한 균열은 일방향 균열 폭0.1mm 수준이다. 일방향 균열은 건조수축 및 온도변화에 의해 발생한 것으로 조사되었으나 구조적인 균열이 아니나 하자 만료 기간전에 표면처리 등의 조치가 필요할 것으로 사료된다.

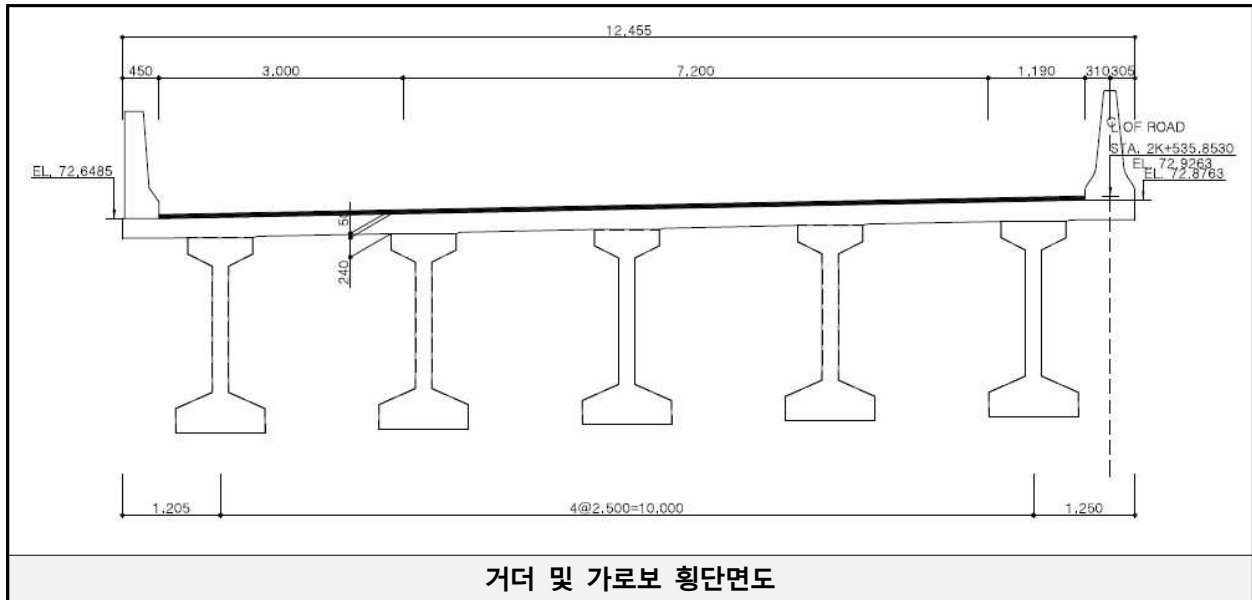
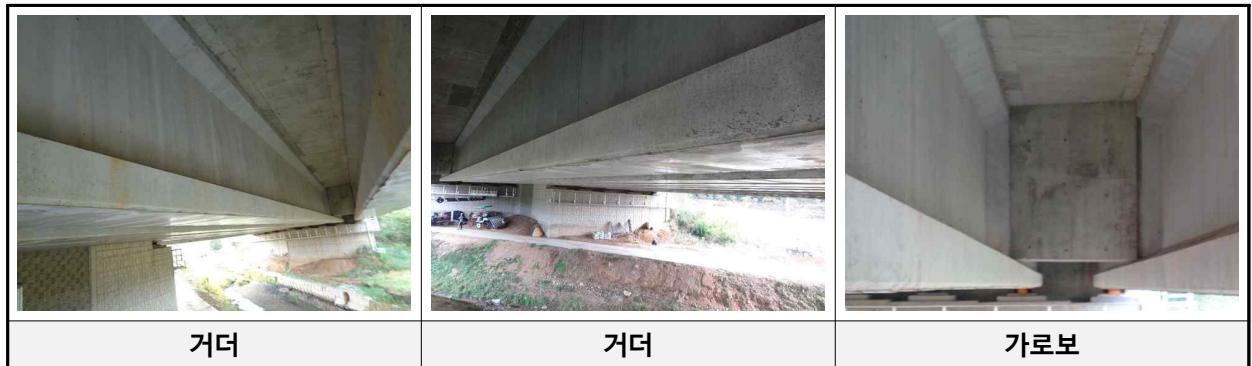
- 외관조사 결과, 거더 및 가로보의 외관조사결과, 손상이 없는 양호한 상태로 확인되었다.

- 거더의 경우 현재 손상이 없는 양호한 상태로 확인되었으며, 주기적인 점검을 통한 손상의 발생여부 확인 등의 유지관리가 요구된다.

- 가로보의 경우 현재 손상이 없는 양호한 상태로 확인되었으며, 주기적인 점검을 통한 손상의 발생여부 확인 등의 유지관리가 요구된다.

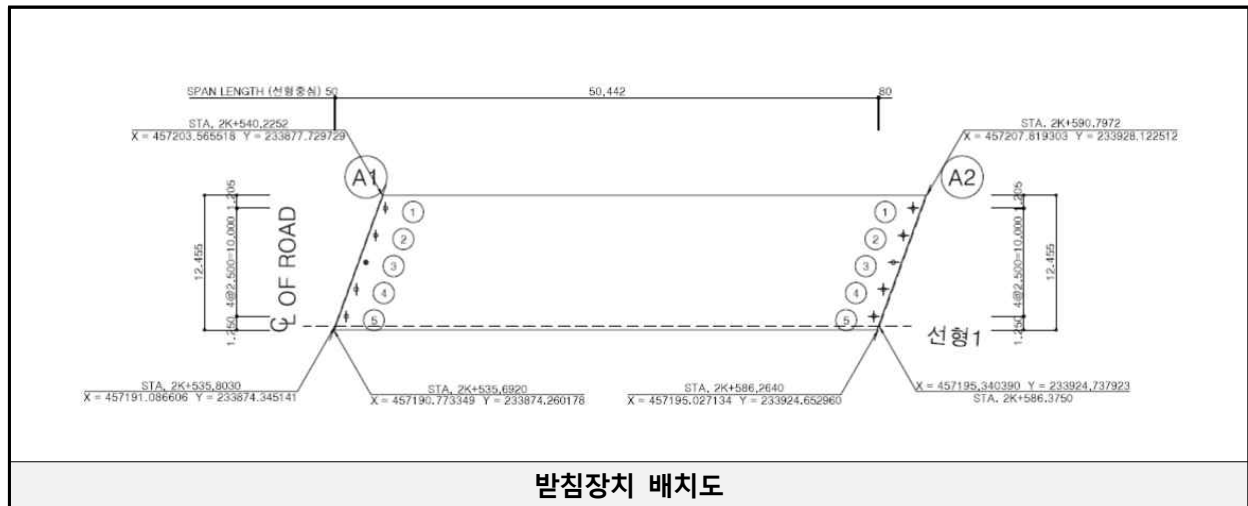
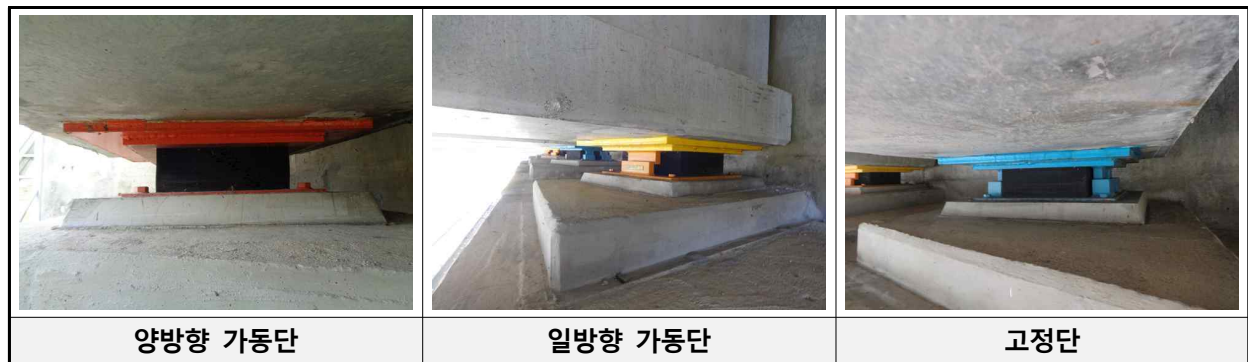
[받침장치 배치도 및 전경]

- 금회 점검에서는 교량받침의 본체와 받침콘크리트 등 주요 부재에 대한 외관 및 기능 상태를 조사하고, 연간 온도변화에 의한 신축거동량, 유간확보여부 등을 평가하기 위하여 받침장치 가동량 측정을 실시하였다. 신축량 조사 결과는 '4) 받침이동량 검토'절에 상세히 서술하였다
- 교량받침에 대한 외관조사 결과, 손상이 없는 양호한 상태로 확인되었다.

- 교량받침의 경우, 현재 손상이 없는 양호한 상태로 확인되었으며, 받침의 경우 주기적인 점검을 통한 손상의 발생여부 확인 등의 유지관리가 요구된다.

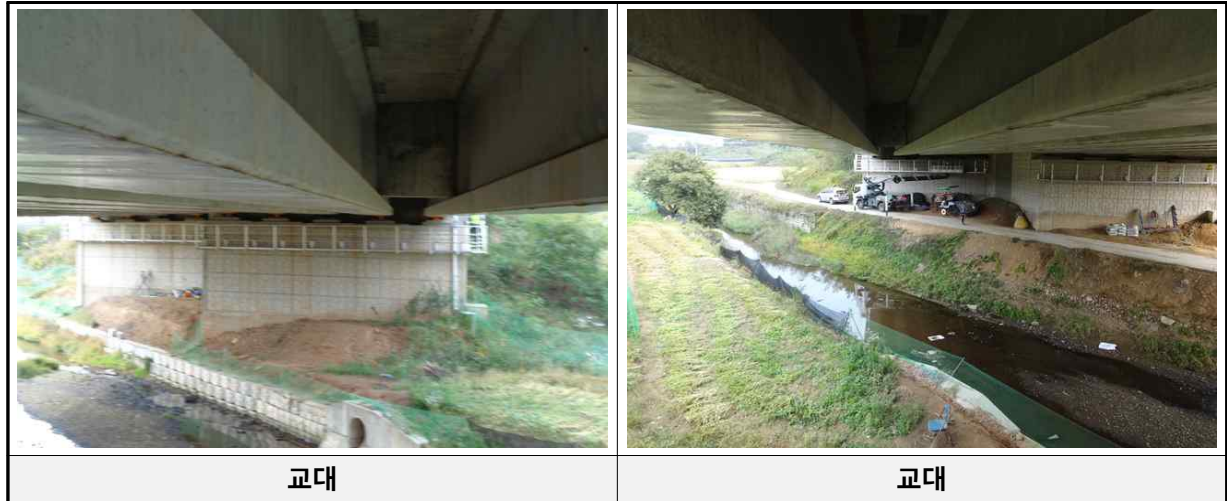
[교대 및 교각 전경]

- 금회 하부구조에 대한 외관조사 결과, 교대 일부 구간 폭 0.3mm미만 균열이 조사되었다.

- 조사된 박리(열화)는 다짐불량 및 시공미흡, 외측 우수유입에 의한 손상으로 부재의 내구성 확보 차원의 단면보수가 필요할 것으로 사료된다.
- 교대에서 발생한 균열은 일방향 균열 폭 0.2mm 수준이다. 일방향 균열은 건조수축 및 온도변화에 의해 발생한 것으로 조사되었으나 구조적인 균열이 아니나 하자 만료 기간전에 표면처리 등의 조치가 필요할 것으로 사료된다.

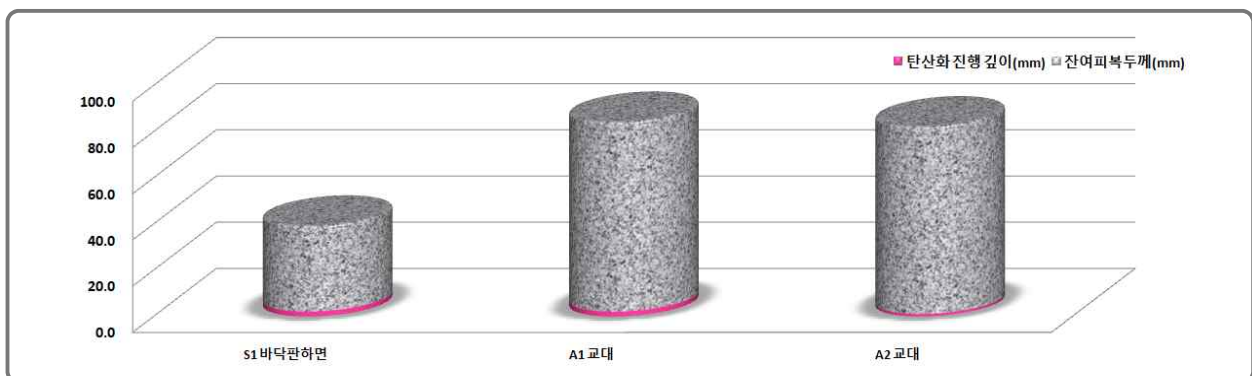
[그림 8.3.6] 탄산화깊이 및 잔여피복두께 측정결과

- 호죽2교(옥산방향)의 상부구조 1개소, 하부구조 2개소에서 탄산화시험을 실시한 결과 탄산화 진전 깊이는 실측 피복두께와 비교한 평가에서 전체 'a급'으로 분석되었다.
- 또한, 속도계수를 통한 잔존수명 예측 결과 현 상태의 환경과 속도로 탄산화가 진행된다면 철근 깊이까지 모든 구간에서 100년 이상의 여유가 있는 것으로 분석됨에 따라 탄산화 진전으로 인한 문제는 없는 것으로 분석된다.

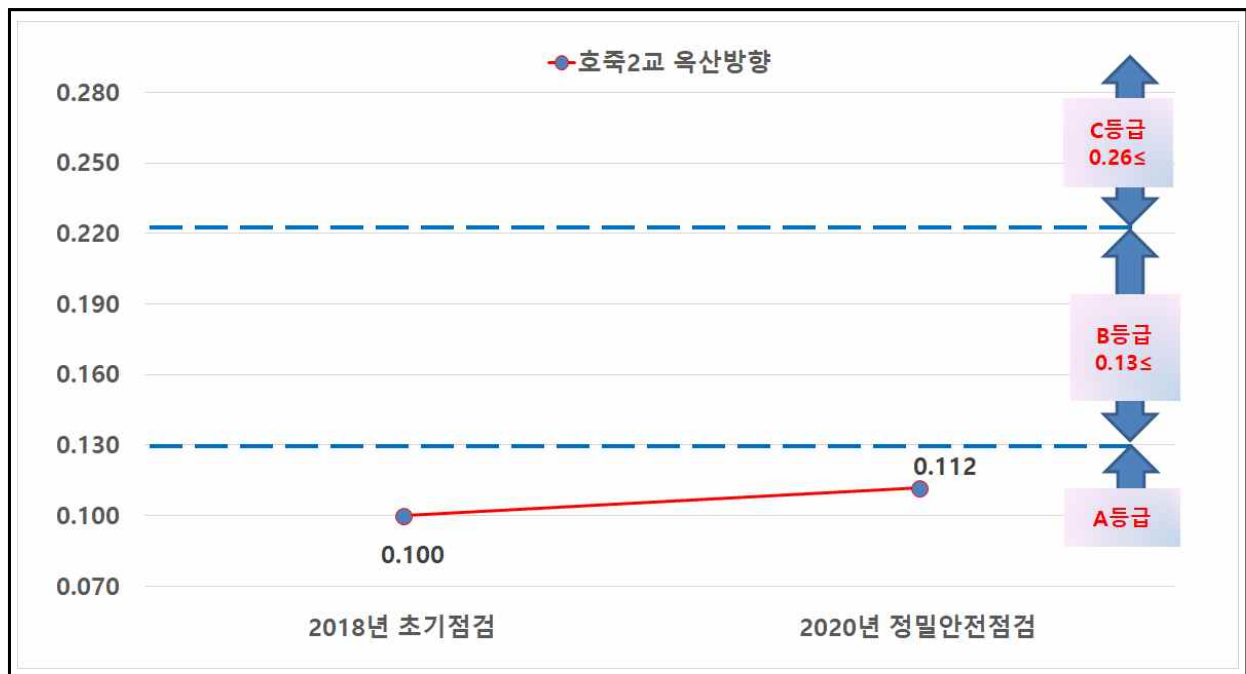
[그림 8.4.1] 호죽2교 옥산방향 상태평가 결과 비교 그래프

- 금회 최초 실시하는 정밀안전점검으로 정밀조사로 인한 신규손상 발생으로 인해 상태평가 결과 A로 평가되었다.
- 금회 점검에서는 전회 대비 결함도점수가 다소 증가한 상태평가 A(결함도점수 0.100→0.112)로 평가되었으며, 초기 점검 대비 등급의 변동은 없는 것으로 검토되었다.
