# 제 9 장 성 산 교

### 9.1 시설물의 개요

성산교는 충청북도 청주시 청원구 오창읍 성산리 산153-13 일원 고속국도 32호선 상에 위치한 도로교량으로, 2018년 1월 준공 이후 현재까지 약 3년간 공용중인 설계하중 DB-24의 1등교이다.

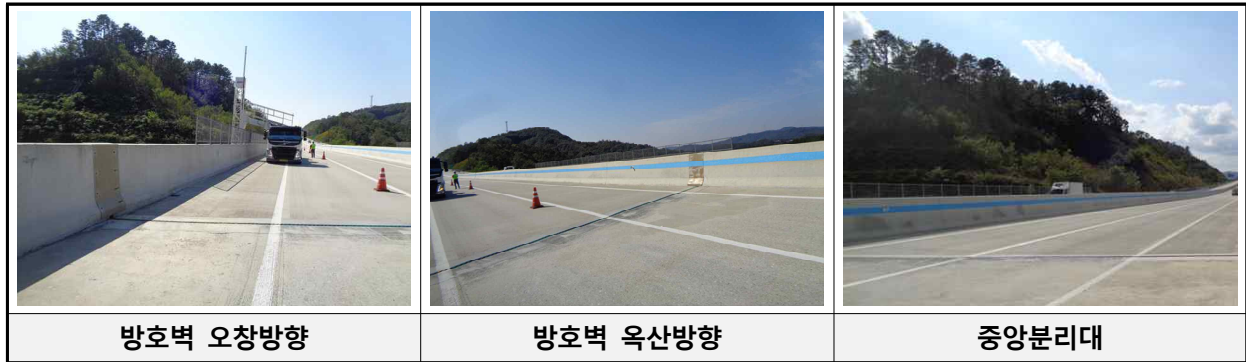
[방호벽 전경]

- 콘크리트 방호벽에서 발생한 주요 손상으로는 방호벽 균열부 백태 등이 일부 구간에 발생하였다.

- 방호벽에 발생한 균열부 백태 구간은 균열부 우수유입에 의한 손상으로 부재의 내구성 확보 차원의 백태 보수가 필요할 것으로 판단된다.

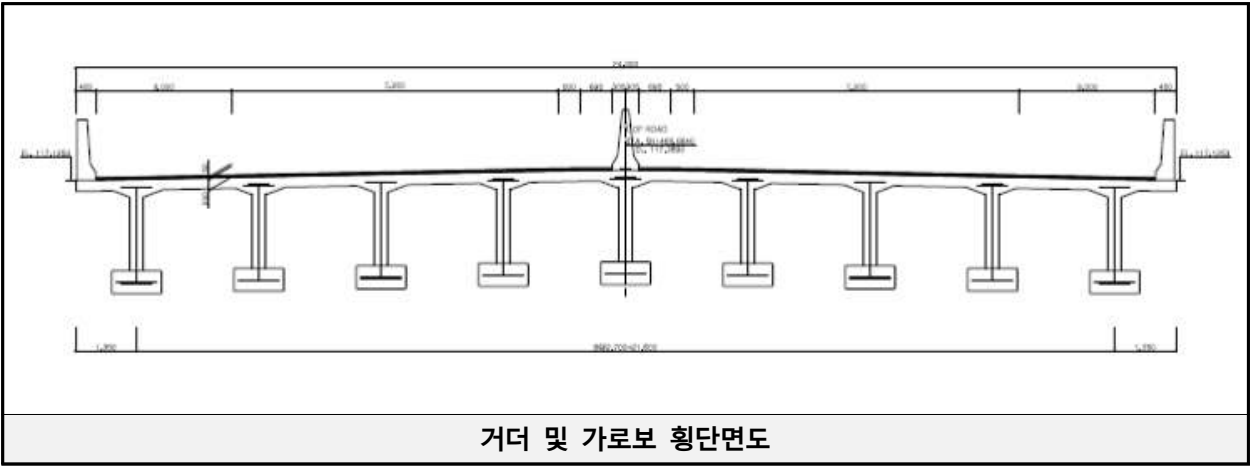
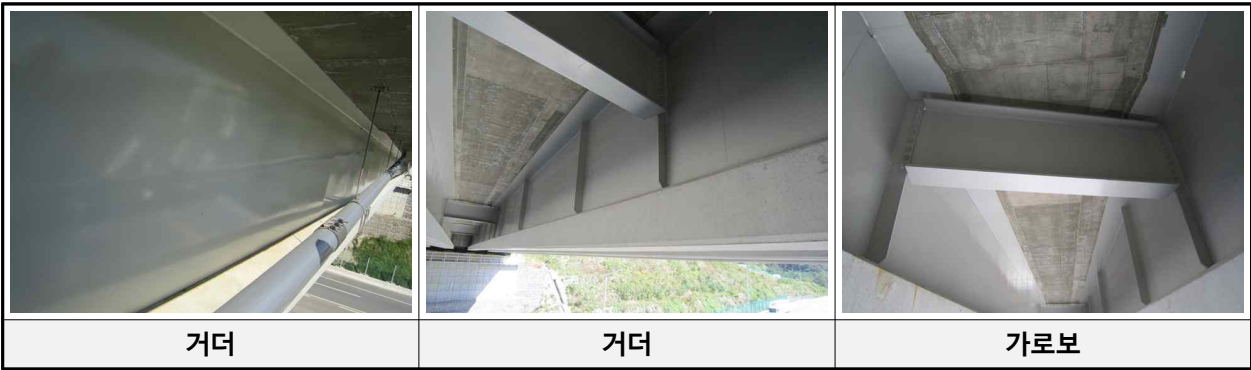
- 거더의 외관조사결과, 손상이 없는 양호한 상태로 확인되었다.
- 가로보의 외관조사결과, 손상이 없는 양호한 상태로 확인되었다.

- 거더의 경우 현재 손상이 없는 양호한 상태로 확인되었으며, 주기적인 점검을 통한 손상의 발생여부 확인 등의 유지관리가 요구된다.

- 가로보의 경우 현재 손상이 없는 양호한 상태로 확인되었으며, 주기적인 점검을 통한 손상의 발생여부 확인 등의 유지관리가 요구된다.

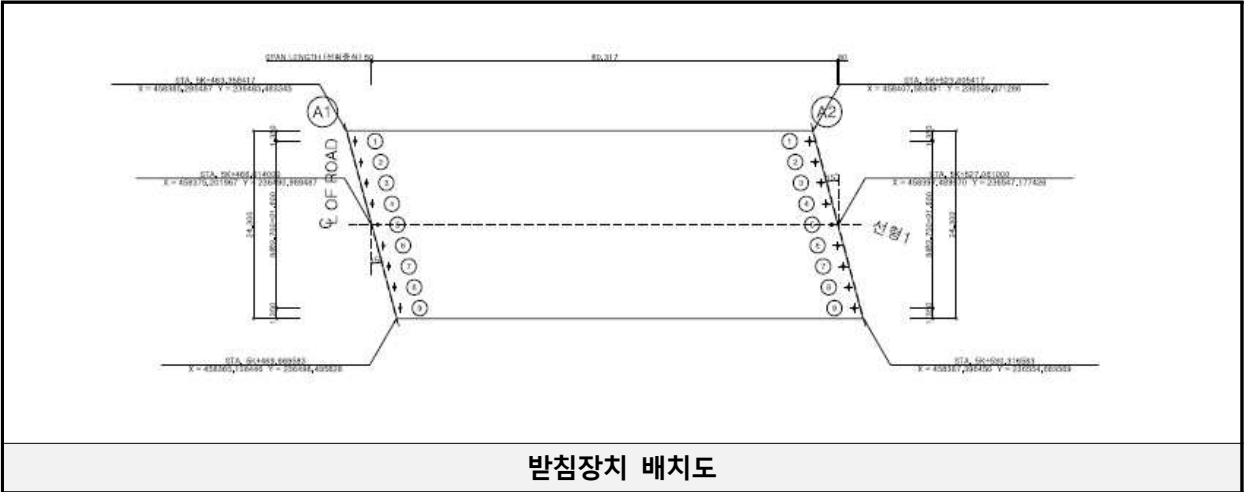
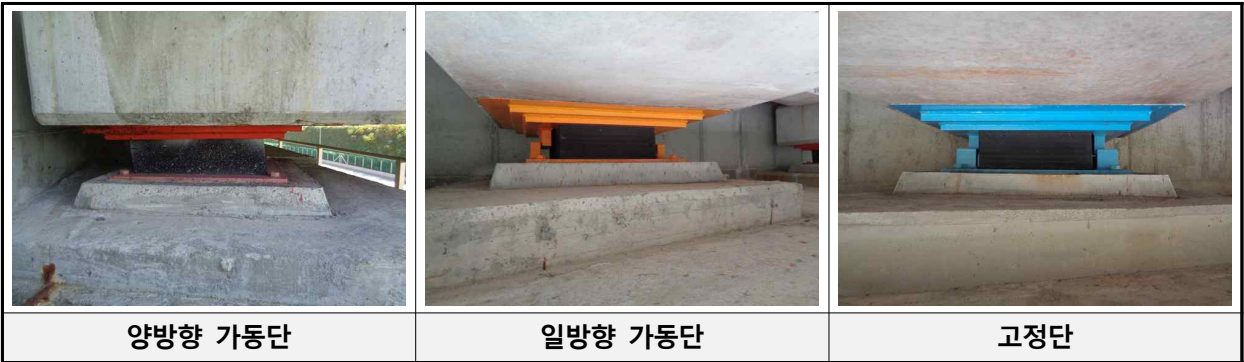
[받침장치 배치도 및 전경]

- 금회 점검에서는 교량받침의 본체와 받침콘크리트 등 주요 부재에 대한 외관 및 기능 상태를 조사하고, 연간 온도변화에 의한 신축거동량, 유간확보여부 등을 평가하기 위하여 받침장치 가동량 측정을 실시하였다. 신축량 조사 결과는 '4) 받침이동량 검토'절에 상세히 서술하였다
- 교량받침에 대한 외관조사 결과, 손상이 없는 상태로 확인되었다.

- 교량받침의 외관조사 결과, 현재 손상이 없는 양호한 상태로 확인되었고, 받침은 주기적인 점검을 통한 손상의 발생여부 확인 등의 유지관리가 요구된다.

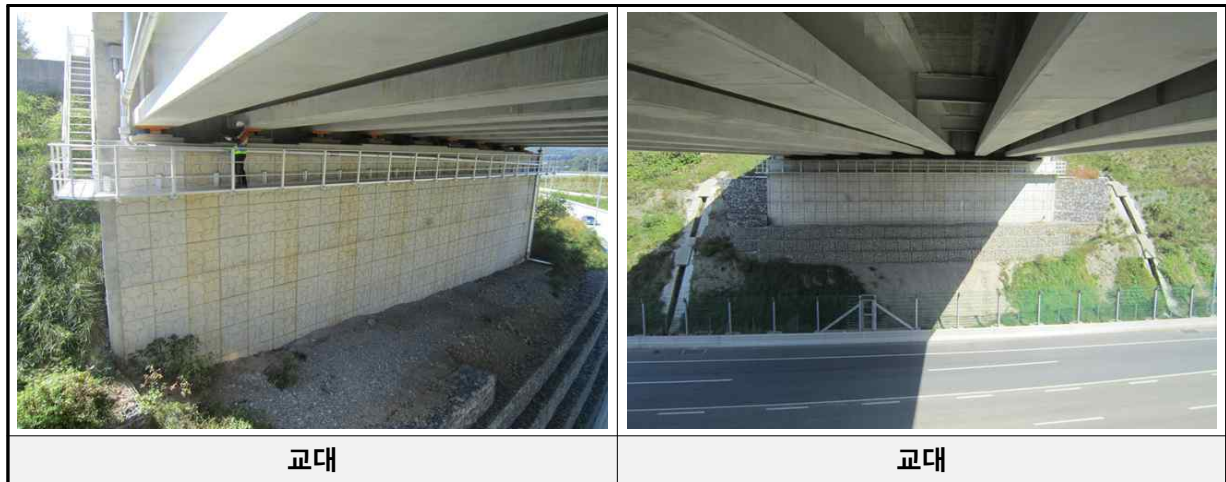
[교대 및 교각 전경]

- 금회 하부구조에 대한 외관조사 결과, 교대 일부 구간에서 균열 및 균열부 백태, 백태 등의 손상이 조사되었다.

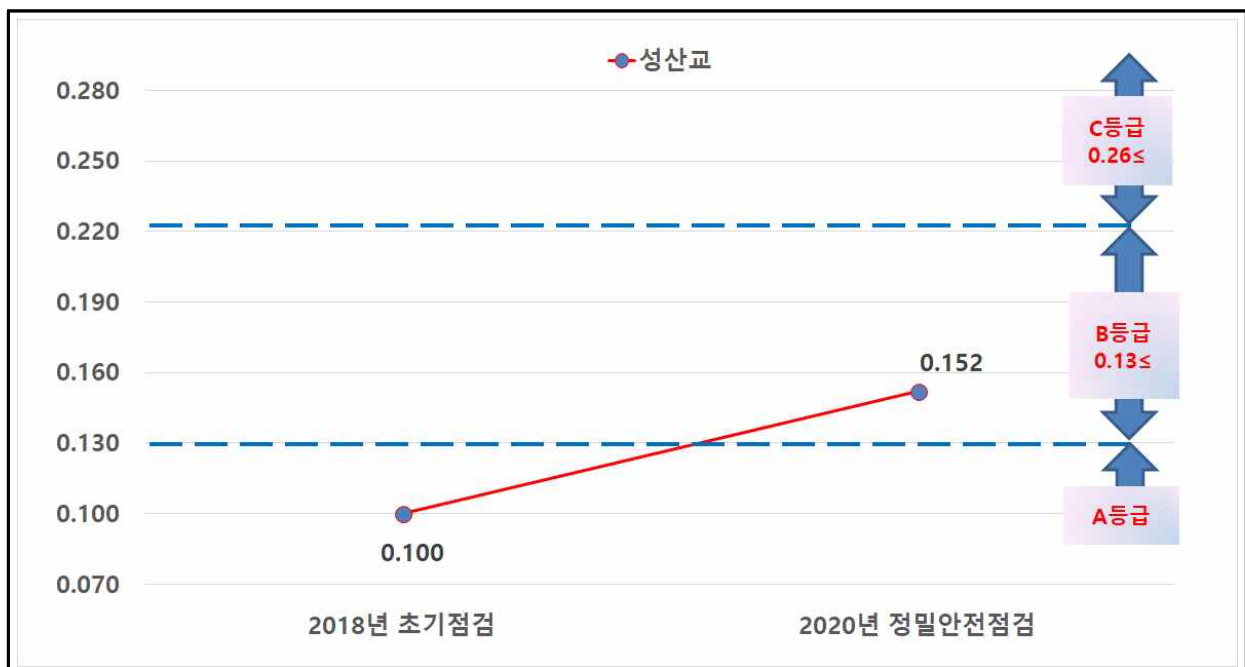
[그림 9.4.1] 성산교 상태평가 결과 비교 그래프

- 금회 최초 실시하는 정밀안전점검으로 정밀조사로 인한 신규손상 발생으로 인해 상태평가 결과 B로 평가되었다.
- 금회 점검에서는 전회 대비 결함도점수가 다소 증가한 상태평가 **B(결함도점수 0.100→0.152)**로 평가되었으며, 초기 점검 대비 등급은 **A→B**로 하향 된 것으로 검토되었다.
- 주요 손상은 현재 뚜렷한 진행성을 보이고 있지 않으므로 내구성 확보 차원의 적절한 보수를 시행하면 사용성 및 내구성에 문제가 없을 것으로 판단된다.
