# 제 11 장 산수교 옥산방향

산수교(옥산방향)는 충청북도 청주시 청원구 오창읍 양지리 155-2 일원 고속국도 32호선 상에 위치한 도로교량으로, 2018년 1월 준공 이후 현재까지 약 3년간 공용중인 설계하중 DB-24의 1등교이다.

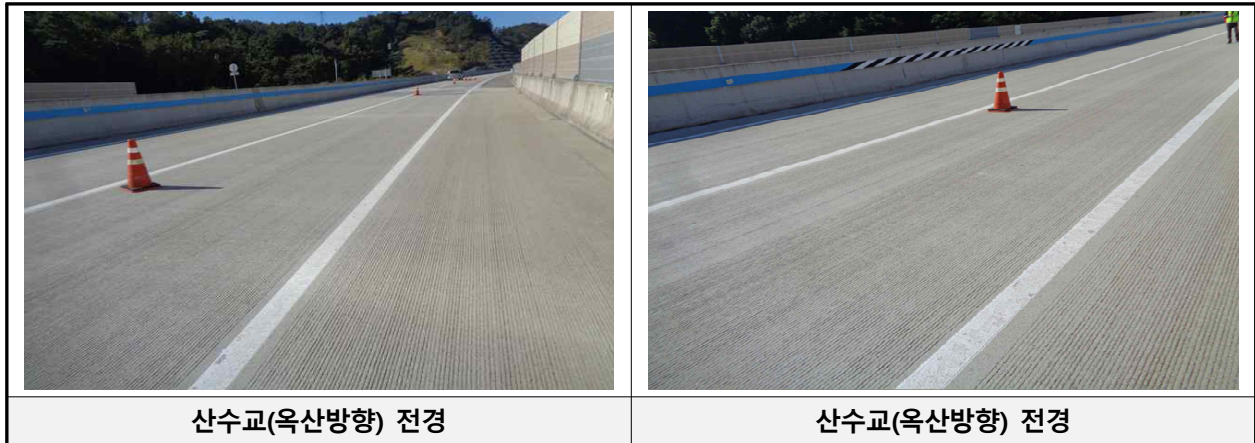
[교면포장 전경]

- 금회 교면포장에 대한 외관조사 결과, 손상이 없는 양호한 상태인 것으로 확인되었다.

- 금회 교면포장에 대한 점검 결과, 손상이 없는 양호한 상태로 조사되었다. 교면포장의 경우 공용기간 증가, 차량의 반복통행 등에 의한 포장 균열 및 파손, 패임 등의 손상이 발생되기 쉬우므로 주기적인 점검을 통한 유지관리를 실시하는 것이 바람직하다.

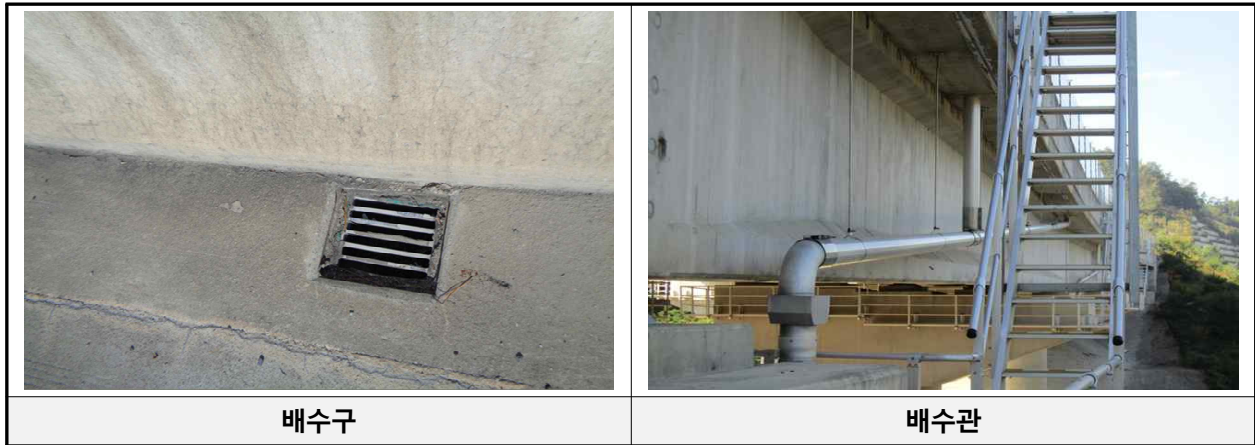
[배수시설 전경]

- 배수시설 외관조사 결과, 상부 집수구 그레이팅 설치상태는 양호하며, 배수구 막힘 등의 손상이 없는 상태로 확인 되었다.

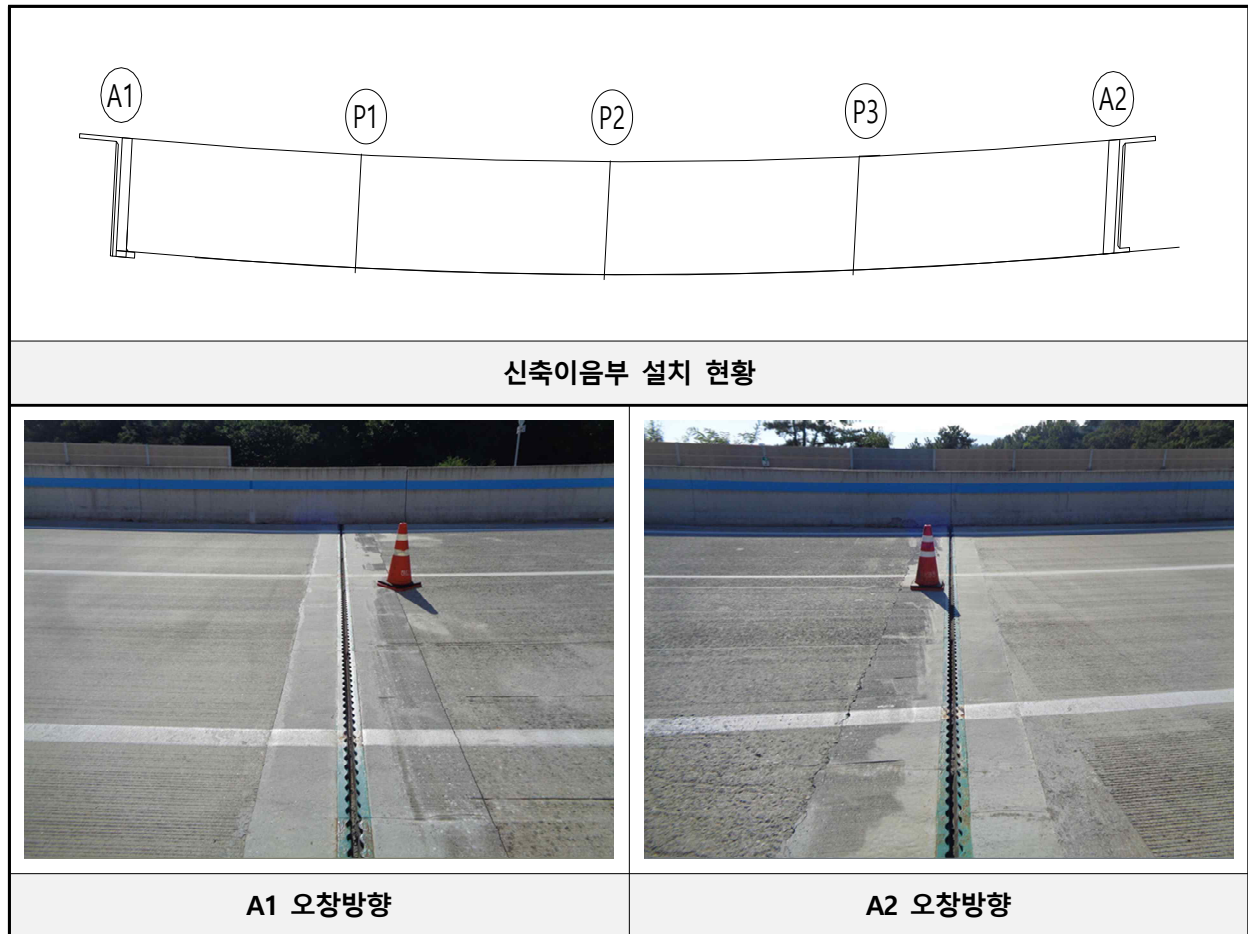
[신축이음장치 배치도 및 전경]

- 금회 점검에서는 신축이음장치의 본체와 후타재, 물받이 등 주요부재에 대한 외관 및 기능 상태를 조사하고, 연간 온도변화에 의한 신축거동량, 유간확보여부 등을 평가하기 위하여 신축이음장치 유간측정을 수행하였다. 계절별 신축량 조사 결과는 '3) 신축량 검토' 절에 상세히 서술하였다.
- 신축이음장치 외관조사 결과, 일부구간 경미한 본체 부식이 발생된 것으로 확인되었다.

- 점검 결과, 신축이음장치의 경우 전반적으로 양호하나, A2 일부구간 본체 부식이 발생된 것으로 확인되었다. 발생한 손상의 경우 경년열화에 의한 손상으로 현재 손상정도가 경미하여, 주의관찰 후 손상의 진전 시 적절한 조치를 취하는 것이 바람직 할 것으로 판단된다.
- 그 외 신축이음의 거동에 영향을 미칠만한 손상은 발생되지 않은 것으로 확인되었으며, 신축이음부의 경우 공용기간이 증가할수록 유간부에 이물질이 퇴적되어 신축이음장치 거동에 영향을 미칠수 있으므로 주기적인 유지관리를 통한 관리가 필요하다.

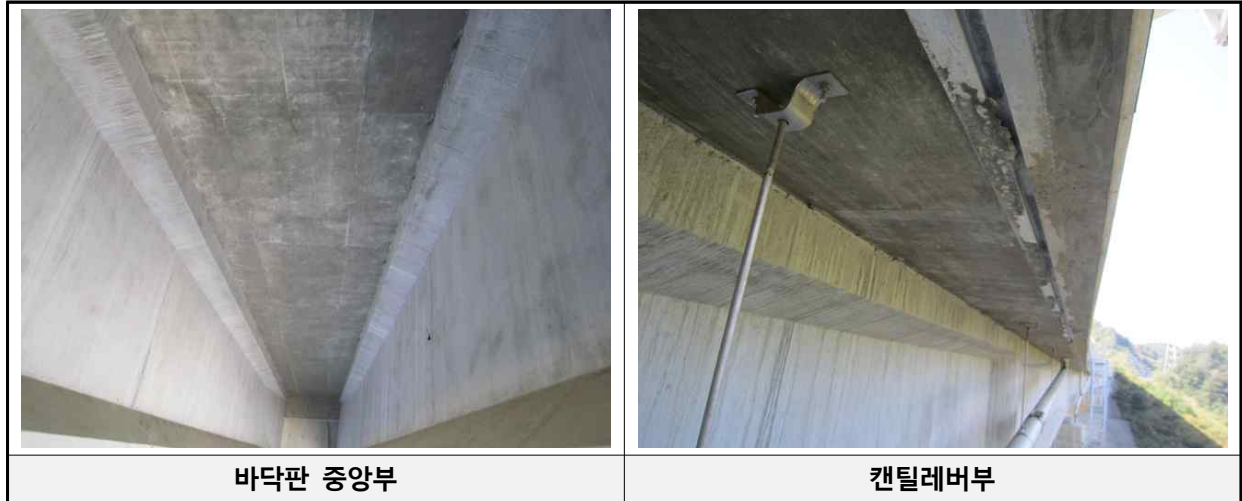
[바닥판하면 전경]

- 바닥판 하면에 대한 외관조사 결과, 손상이 없는 양호한 상태인 것으로 조사되었다.

- 금회 점검 결과, 바닥판 하면의 경우 손상이 없는 양호한 상태인 것으로 조사되었으며, 추후 주기적인 점검을 통한 유지관리를 실시하여 현재 상태를 유지하는 것이 바람직 할 것으로 판단된다.

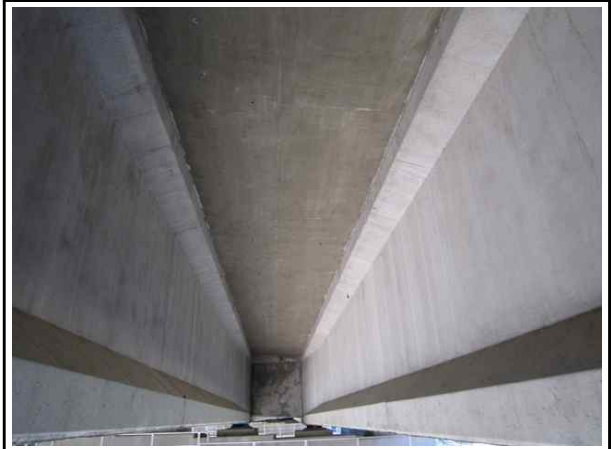
| 위치 | 바닥판 S4 |

| 현황 | 상태양호 |

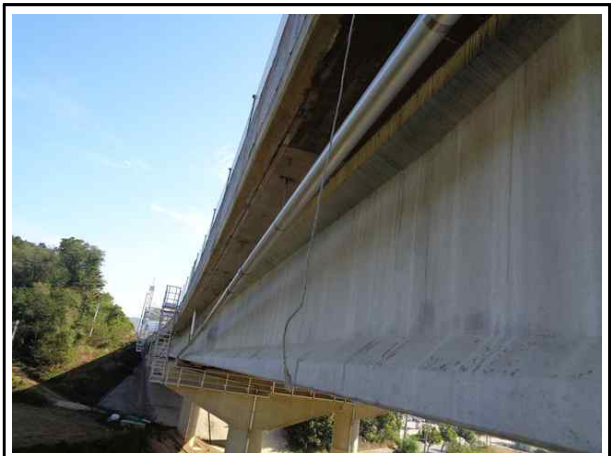
| 위치 | 바닥판 S3 캔틸레버 |

| 현황 | 상태양호 |

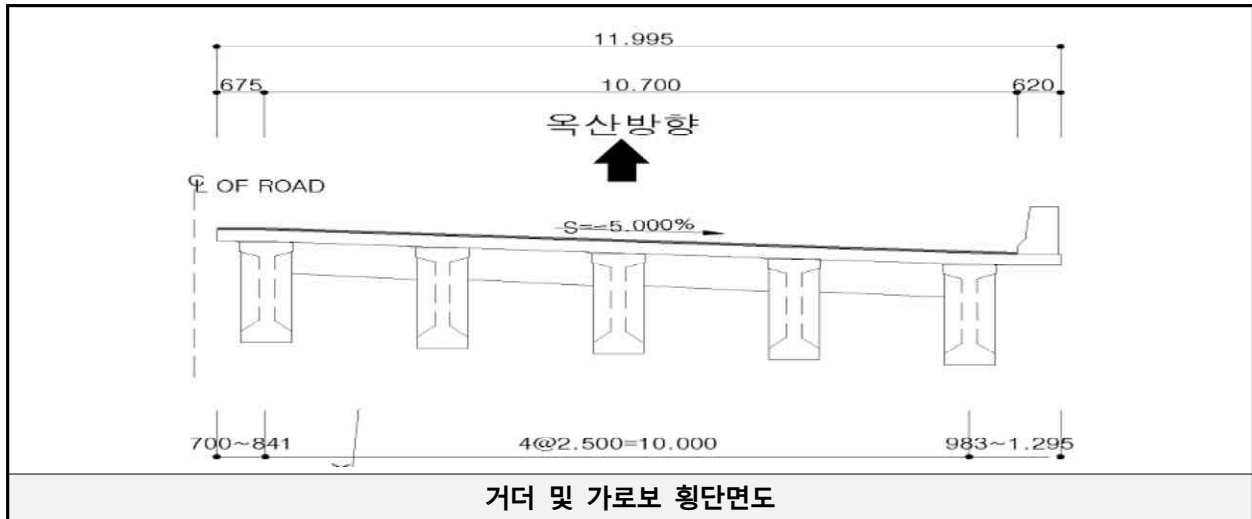
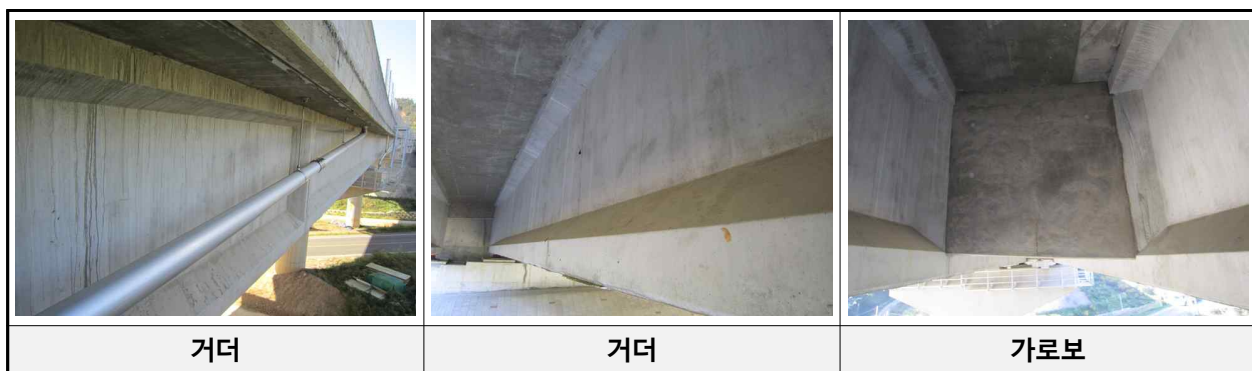
- 외관조사 결과, 거더의 경우 일부구간 파손 및 박리가 발생한 것으로 조사되었다.
- 가로보에 대한 외관조사결과, 손상이 없는 양호한 상태인 것으로 확인되었다.

- 금회 점검시 조사된 거더의 파손 및 박리의 경우 인양홀 주위 및 거더 하면에서 발생되었으며, 이는 거더 거치 및 시공중 충격에 의한 손상으로 판단된다. 기 발생한 손상부의 경우 손상의 진전 방지 및 구조물의 내구성 저하 방지를 위한 단면보수가 필요할 것으로 판단된다.

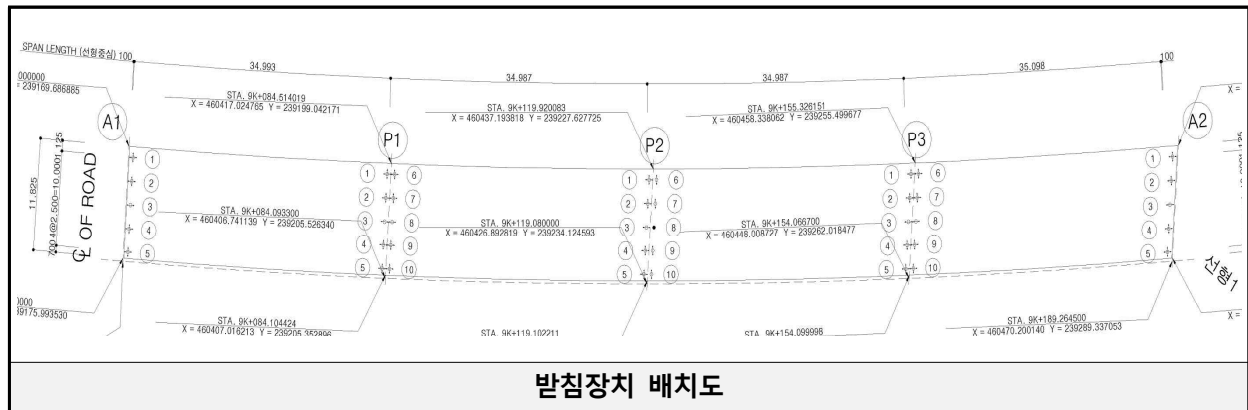
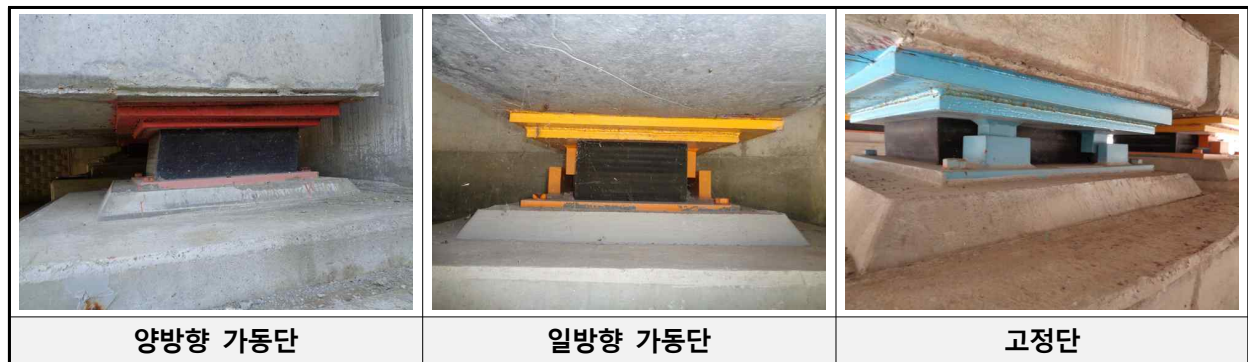
[받침장치 배치도 및 전경]

- 금회 점검에서는 교량받침의 본체와 받침콘크리트 등 주요 부재에 대한 외관 및 기능 상태를 조사하고, 연간 온도변화에 의한 신축거동량, 유간확보여부 등을 평가하기 위하여 받침장치 가동량 측정을 실시하였다. 신축량 조사 결과는 '4) 받침이동량 검토'절에 상세히 서술하였다
- 교량받침에 대한 외관조사 결과 볼트 부식 및 받침콘크리트 재료분리가 조사되었으나, 전반적으로 손상정도가 경미하며 받침장치 기능상 문제점은 없는 것으로 확인되었다.

- 받침장치에 발생된 볼트 부식의 경우 경년열화에 의한 손상으로 판단되며, 손상의 진전 방지를 위한 도장보수 등의 조치가 요망된다.
- 받침콘크리트 일부구간에 발생된 재료분리의 경우 시공초기 다짐부족에 의한 손상으로 판단되며, 박리나 박락 등의 손상으로 진전 가능성은 없는 상태이며, 주의관찰 후 손상의 진전시 단면보수 등의 조치를 취하는 것이 바람직 할 것으로 판단된다.

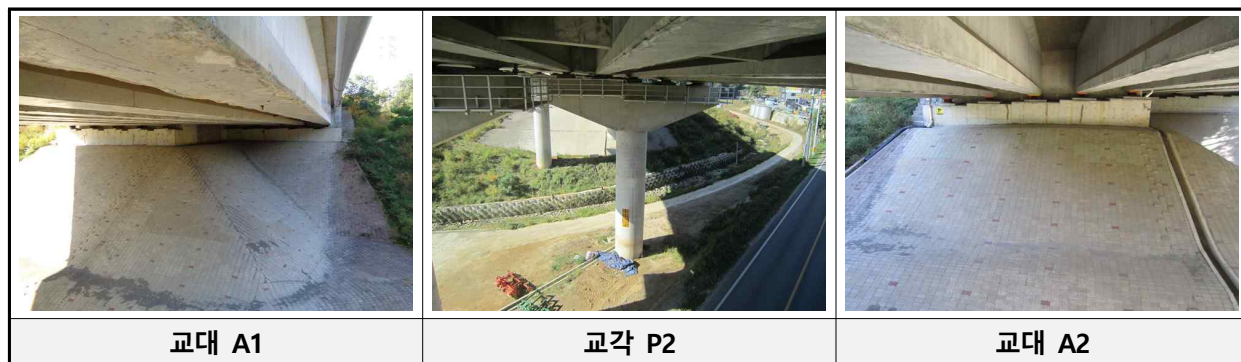
[교대 및 교각 전경]

- 금회 하부구조에 대한 외관조사 결과, 교대 일부 구간에서 폭0.3mm미만 균열 및 백태가 발생된 것으로 조사되었다.
- 교각의 경우 코핑부 및 기둥부에서 국부적인 폭0.3mm미만 균열 및 망상균열이 발생된 것으로 확인되었다.

- 금회 점검시 조사된 교대 및 교각의 균열은 전개소 폭0.1~0.2mm의 미세균열로 건조수축, 온도변화, 콘크리트의 재료특성 등에 의한 비구조적 손상으로 판단된다. 기 발생한 손상부의 경우 손상의 진전 방지를 위한 표면처리 등의 조치가 요망된다.
- 교대 A2 홍벽에서 발생한 백태의 경우 균열부 우수유입에 의한 손상으로 판단되며, 손상의 진전 방지를 위한 백태보수 등의 조치가 필요하다.

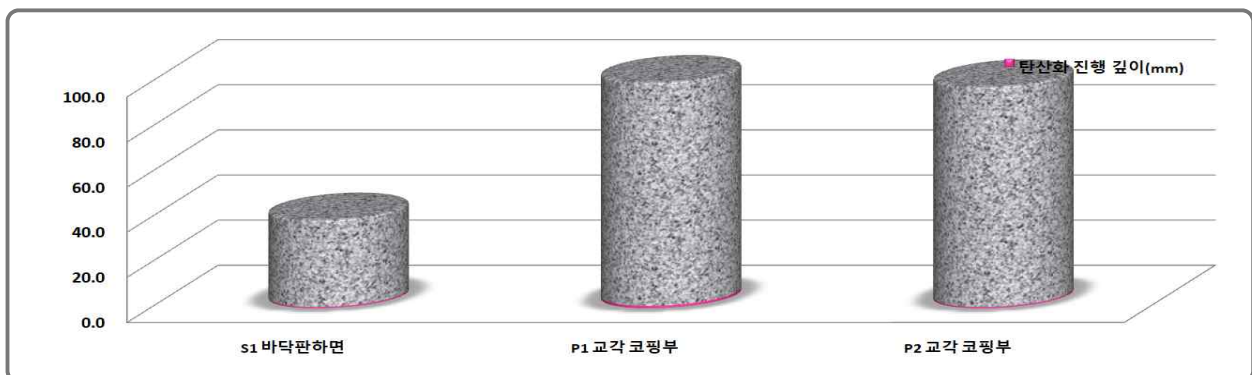
[그림 11.3.6] 탄산화깊이 및 잔여피복두께 측정결과

- 산수교(옥산방향)의 상부구조 1개소, 하부구조 2개소에서 탄산화시험을 실시한 결과 탄산화 진전 깊이는 실측 피복두께와 비교한 평가에서 전체 'a급'으로 분석되었다.
- 또한, 속도계수를 통한 잔존수명 예측 결과 현 상태의 환경과 속도로 탄산화가 진행된다면 철근 깊이까지 모든 구간에서 100년 이상의 여유가 있는 것으로 분석됨에 따라 탄산화 진전으로 인한 문제는 없는 것으로 분석된다.

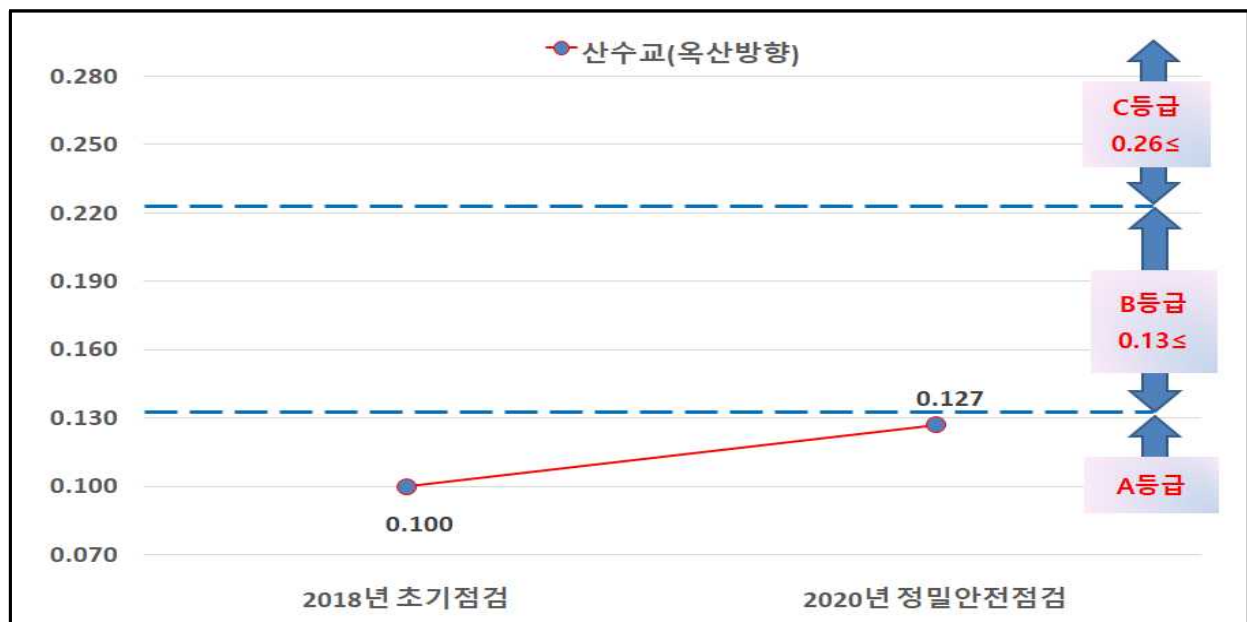
[그림 11.4.1] 산수교(옥산방향) 상태평가 결과 비교 그래프

- 거더의 박리, 하부구조의 균열(폭0.3mm미만) 및 받침장치 볼트 부식 등의 손상으로 인해 상태평가 결과 A로 평가되었다.
- 금회 점검에서는 전회 대비 결함도점수가 다소 증가한 상태평가 **A(결함도점수 0.100→0.127)**로 평가되었으며, 초기점검 대비 등급의 변동은 없는 것으로 검토되었다.
- 주요 손상은 현재 뚜렷한 진행성을 보이고 있지 않으므로 내구성 확보 차원의 적절한 보수를 시행하면 사용성 및 내구성에 문제가 없을 것으로 판단된다.
