# 제 12 장 복 현 1 교

## 12.1 시설물의 개요

복현1교는 충청북도 청주시 청원구 오창읍 복현리 65-4 일원 고속국도 32호선 상에 위치한 도로교량으로, 2018년 1월 준공 이후 현재까지 약 3년간 공용중인 설계하중 DB-24의 1등교이다.

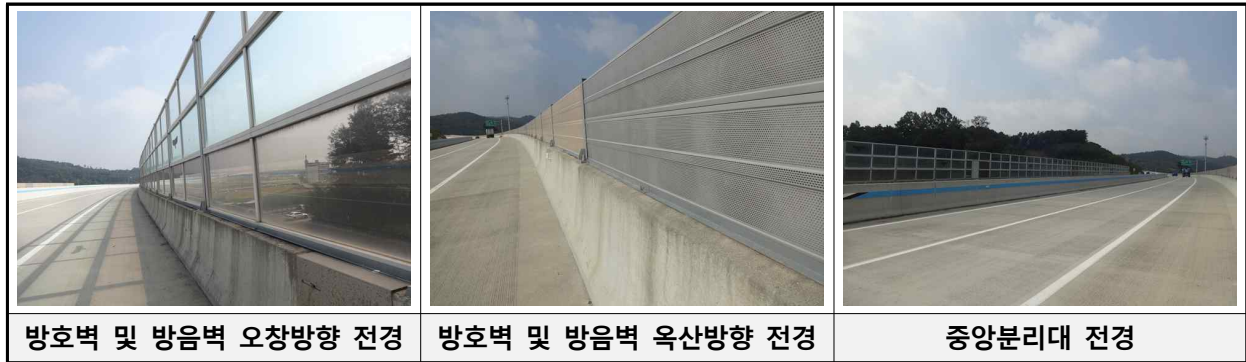
방호벽 및 방음벽 오창방향 전경

- 콘크리트 방호벽에 대한 외관조사 결과, 일부구간 폭0.3mm내·외 균열 및 균열부 백태가 발생된 것으로 확인되었다.

- 방호벽에 발생한 균열은 폭0.2mm의 수평균열로, 포장부에서 일정한 높이(0.5m~0.8m)에서 발생되었으며, 균열의 방향성 등을 종합적으로 고려할 때 소성침하에 의한 균열인 것으로 판단된다. 또한, 중앙분리대에 발생한 균열은 폭0.2~0.3mm의 수직균열로, 건조수축 및 온도변화, 콘크리트의 재료적 특성에 의한 손상으로 판단된다. 기 발생한 손상부의 경우 비구조적 손상으로 구조물의 안전성에 영향을 미칠만한 손상은 아니나 손상의 진전 방지를 위한 표면처리, 주입보수 등의 조치가 요망된다.
- 방호벽 및 중앙분리대에 발생한 균열부 백태의 경우 균열부 우수유입에 의한 손상으로 손상의 진전 방지를 위한 백태보수 등의 조치가 필요하다.

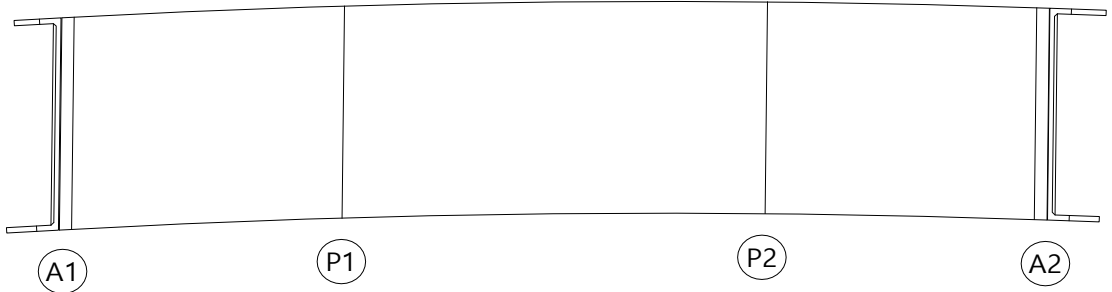
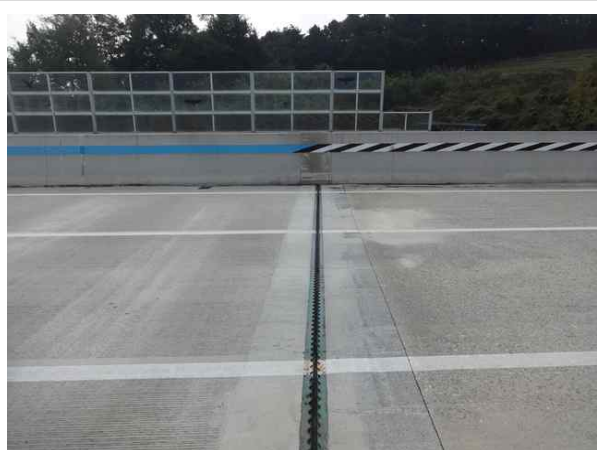
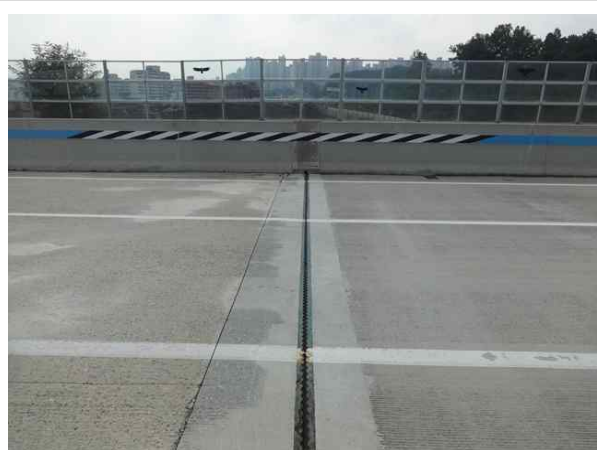
[신축이음장치 배치도 및 전경]

- 금회 점검에서는 신축이음장치의 본체와 후타재, 물받이 등 주요부재에 대한 외관 및 기능 상태를 조사하고, 연간 온도변화에 의한 신축거동량, 유간확보여부 등을 평가하기 위하여 신축이음장치 유간측정을 수행하였다. 계절별 신축량 조사 결과는 '3) 신축량 검토' 절에 상세히 서술하였다.
- 신축이음장치 외관조사 결과, 전반적으로 양호하나, 일부구간 경미한 본체 부식이 발생된 것으로 확인되었다.

- 신축이음장치의 본체에 발생한 부식의 경우 경년열화에 의한 손상으로 현재 손상정도가 경미하며 신축이음의 거동에 영향을 미칠만한 손상은 아니므로 주의관찰 후 손상의 진전 시 적절한 조치를 취하는 것이 바람직 할 것으로 판단된다.

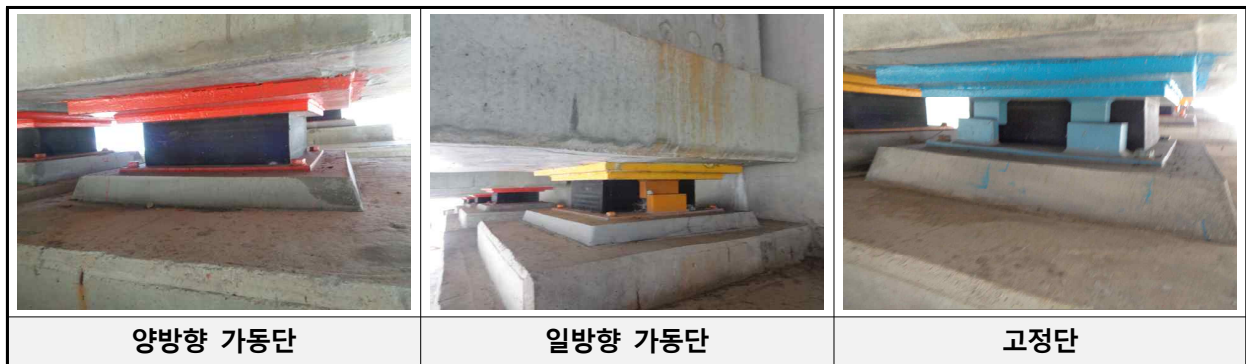
[받침장치 배치도 및 전경]

- 금회 점검에서는 교량받침의 본체와 받침콘크리트 등 주요 부재에 대한 외관 및 기능 상태를 조사하고, 연간 온도변화에 의한 신축거동량, 유간확보여부 등을 평가하기 위하여 받침장치 가동량 측정을 실시하였다. 신축량 조사 결과는 '4) 받침이동량 검토'절에 상세히 서술하였다
- 교량받침에 대한 외관조사 결과 주요 손상으로는 받침몰탈 균열(폭0.3mm미만), 받침콘크리트 재료분리가 조사되었으나, 전반적으로 손상정도가 경미하며 받침장치 기능상 문제점은 없는 것으로 확인되었다.

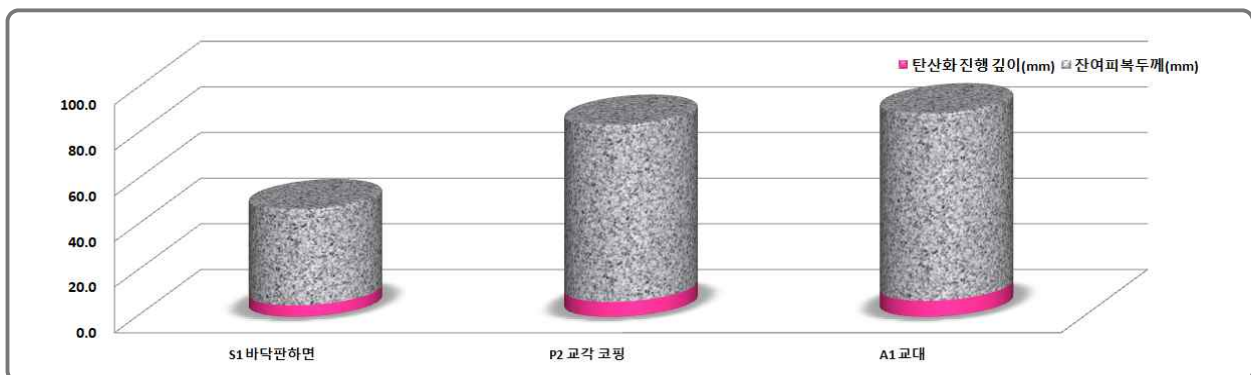
[그림 12.3.5] 탄산화깊이 및 잔여피복두께 측정결과

- 북현1교의 상부구조 1개소, 하부구조 2개소에서 탄산화시험을 실시한 결과 탄산화 진전 깊이는 실측 피복두께와 비교한 평가에서 전체 'a급'으로 분석되었다.
- 또한, 속도계수를 통한 잔존수명 예측 결과 현 상태의 환경과 속도로 탄산화가 진행된다면 철근 깊이까지 모든 구간에서 100년 이상의 여유가 있는 것으로 분석됨에 따라 탄산화 진전으로 인한 문제는 없는 것으로 분석된다.

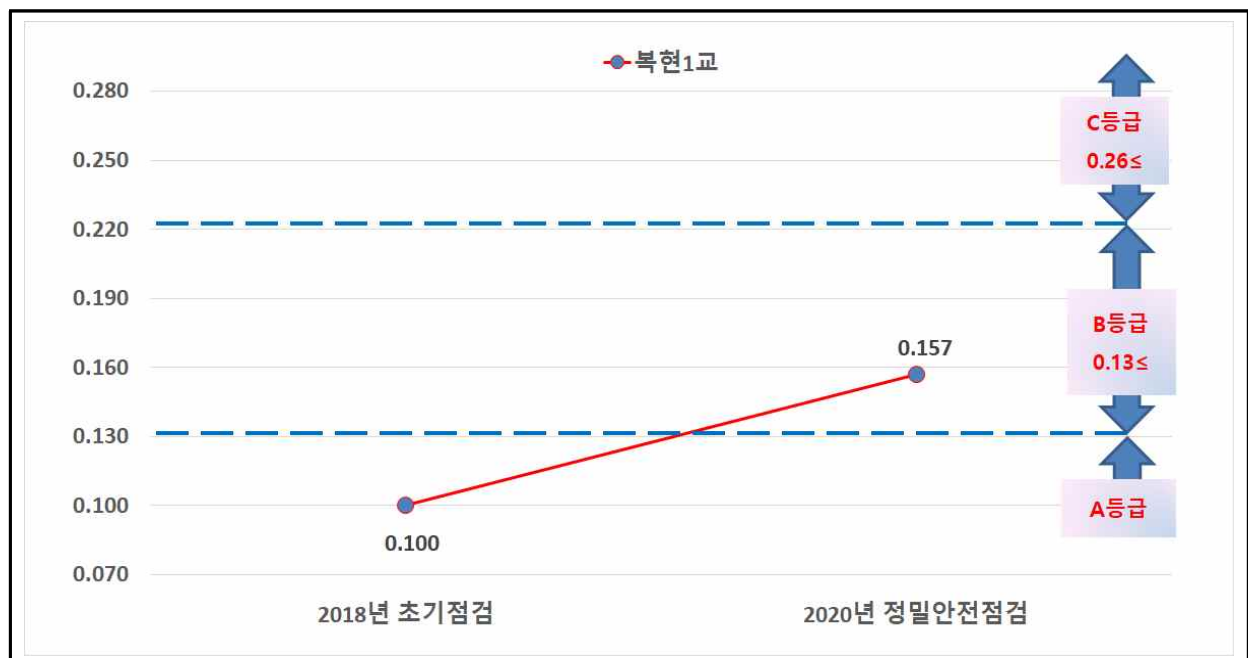
[그림 12.4.1] 복현1교 상태평가 결과 비교 그래프

- 금회 최초 실시하는 정밀안전점검으로 정밀조사로 인한 신규손상 발생으로 인해 상태평가 결과 B로 평가되었다.
- 금회 점검에서는 전회 대비 결함도점수가 다소 증가한 상태평가 **B(결함도점수 0.100→0.157)**로 평가되었으며, 초기점검 대비 등급의 변동은 **A→B**로 하향 된 것으로 검토되었다.
- 주요 손상은 현재 뚜렷한 진행성을 보이고 있지 않으므로 내구성 확보 차원의 적절한 보수를 시행하면 사용성 및 내구성에 문제가 없을 것으로 판단된다.
