# 제 13 장 복 현 3 교

### 13.1 시설물의 개요

복현3교는 충청북도 청주시 청원구 오창읍 장대리 20-2 일원 고속국도 32호선 상에 위치한 도로교량으로, 2018년 1월 준공 이후 현재까지 약 3년간 공용중인 설계하중 DB-24의 1등교이다.

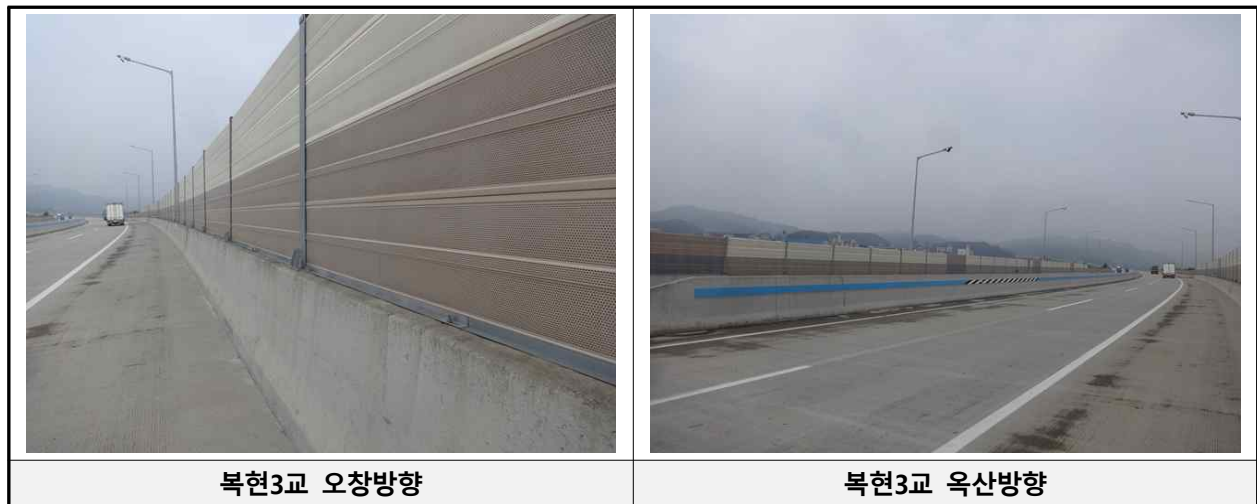
[교면포장 전경]

- 금회 교면포장 결과 전체적인 포장상태는 양호하며 포장 망상균열, 포장파손 등으로 인한 통행 차량의 안전 저해 및 방수층, 바닥판 손상이 우려되는 곳은 없는 것으로 조사되었다.

- 교면포장의 경우 금회 점검 결과, 손상이 없는 양호한 상태인 것으로 확인되었다. 교면포장의 경우 손상 발생시 주행차량의 안전성에 영향을 미치므로 추후 주기적인 점검을 통한 신규 손상 발생여부를 확인하여 현재 상태를 유지하는 것이 바람직 할 것으로 판단된다.

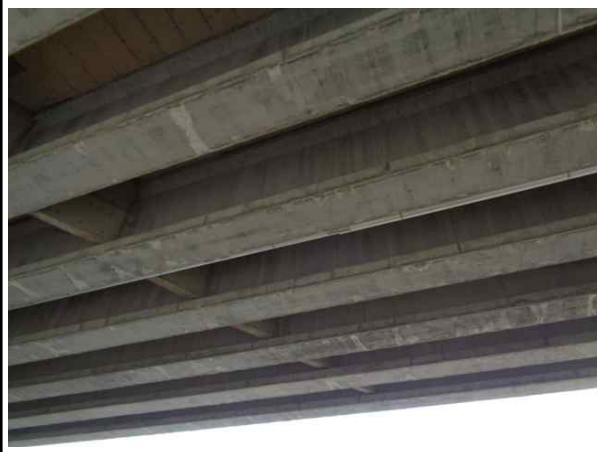
| 위치 | 거더 |

| 현황 | 상태양호 |

- 거더의 경우 현재 손상이 없는 양호한 상태로 확인되었으며, 주기적인 점검을 통한 손상의 발생여부 확인 등의 유지관리가 요구된다.

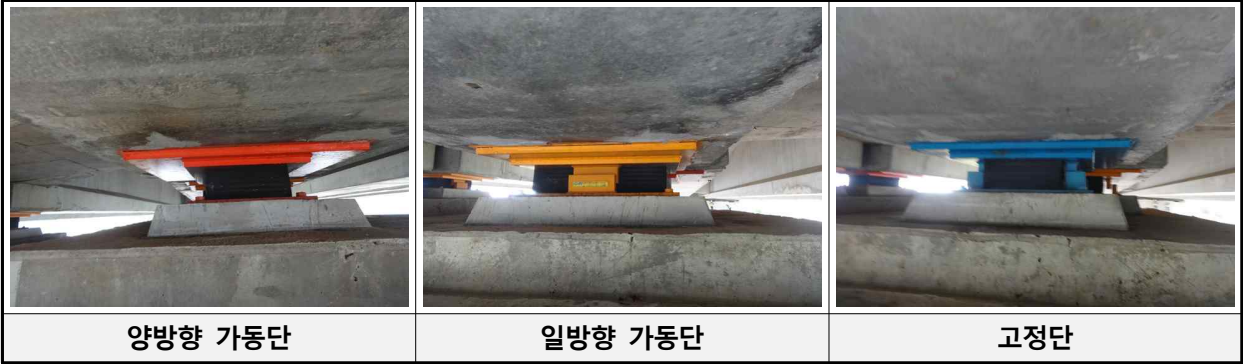
[받침장치 배치도 및 전경]

- 금회 점검에서는 교량받침의 본체와 받침콘크리트 등 주요 부재에 대한 외관 및 기능 상태를 조사하고, 연간 온도변화에 의한 신축거동량, 유간확보여부 등을 평가하기 위하여 받침장치가동량 측정을 실시하였다. 신축량 조사 결과는 '4) 받침이동량 검토'절에 상세히 서술하였다
- 교량받침에 대한 외관조사 결과 주요 손상으로는 받침콘크리트 재료분리가 조사되었으나, 전반적으로 손상정도가 경미하며 받침장치 기능상 문제점은 없는 것으로 확인되었다.

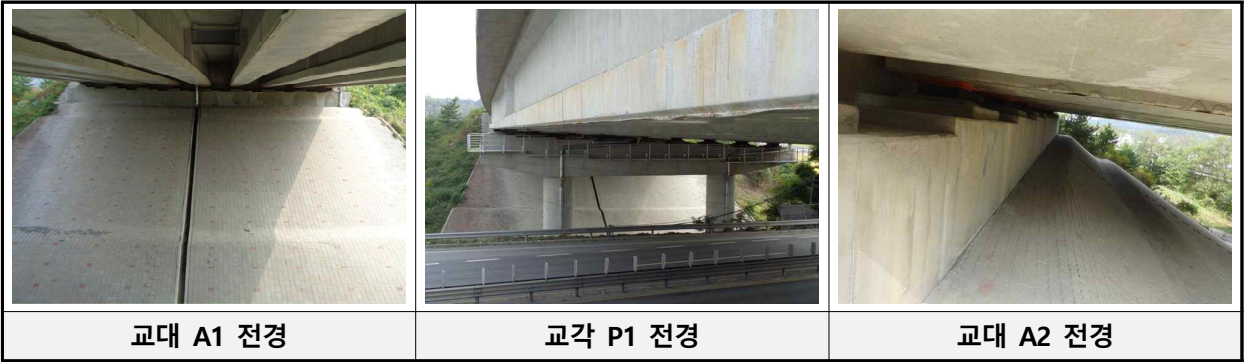
[교대 및 교각 전경]

- 금회 하부구조에 대한 외관조사 결과, 교대 일부 구간에서 백태 및 균열이 조사되었다.
- 교각의 경우 균열이 일부 개소 조사되었다.

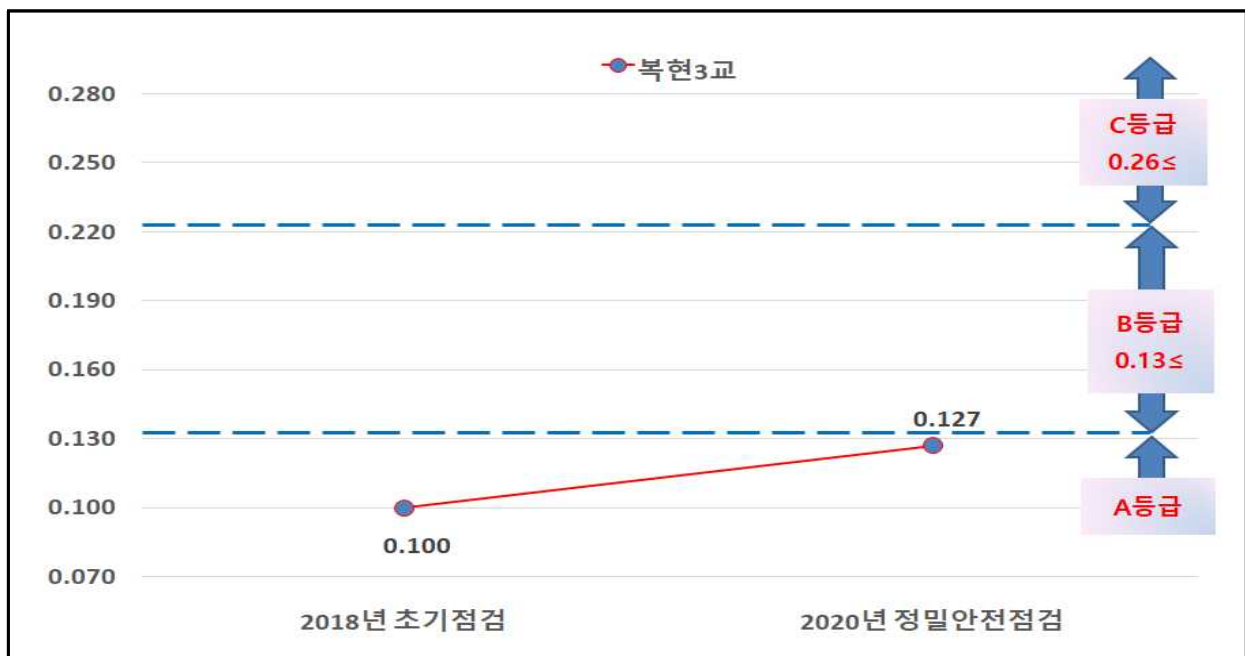
[그림 13.4.1] 복현3교 상태평가 결과 비교 그래프

- 금회 최초 실시하는 정밀안전점검으로 정밀조사로 인한 신규손상 발생으로 인해 상태평가 결과 A로 평가되었다.
- 금회 점검에서는 전회 대비 결함도점수가 다소 증가한 상태평가 **A(결함도점수 0.100→0.127)**로 평가되었으며, 초기 점검 대비 등급의 변동은 없는 것으로 검토되었다.
- 주요 손상은 현재 뚜렷한 진행성을 보이고 있지 않으므로 내구성 확보 차원의 적절한 보수를 시행하면 사용성 및 내구성에 문제가 없을 것으로 판단된다.
