# 제 15 장 오창JCT R-A교

## 제 15 장 오창JCT R-A교

오창JCT R-A교는 충청북도 청주시 청원구 오창읍 장대리 34-19 일원 고속국도 32호선 상에 위치한 도로교량으로, 2018년 1월 준공 이후 현재까지 약 3년간 공용중인 설계하중 DB-24의 1등교이다.

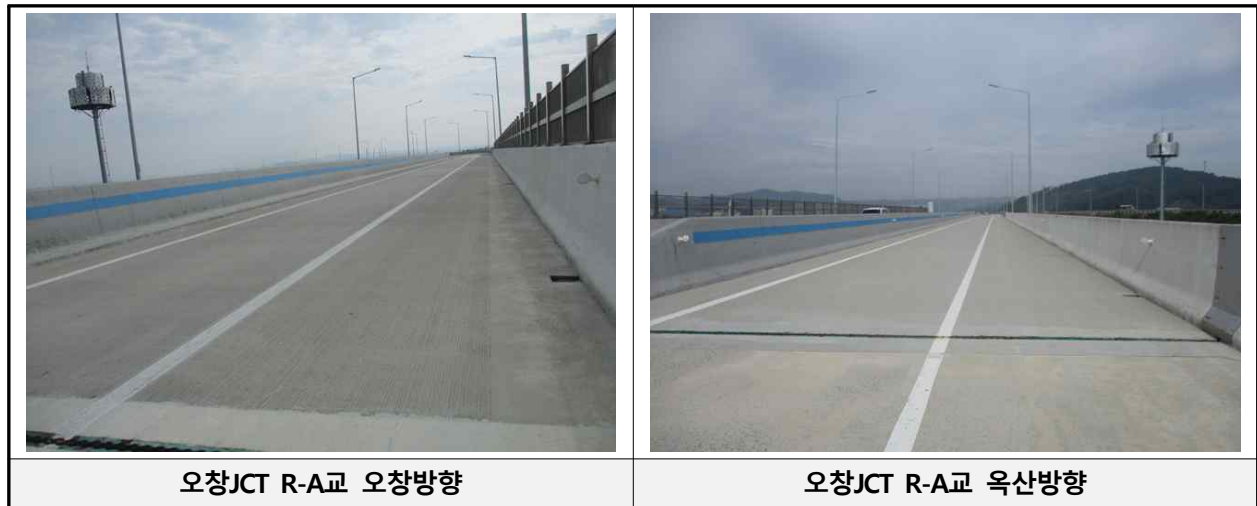
[교면포장 전경]

- 금회 교면포장에서는 일부구간에 포장 망상균열이 조사되었다.
- 이외 포장파손으로 인한 통행 차량의 안전 저해 및 방수층, 바닥판 손상이 우려되는 곳은 없는 것으로 조사되었다.

- 교면포장에서는 경년에 따른 표면 마모와 차량 윤택중 및 건조수축으로 인한 포장 망상균열이 발생되어 있는 상태이다. 현재 손상의 발생 범위와 규모는 일부 구간에 국한된 수준으로 통행 차량의 안전 및 구조물의 사용성에 지장을 주고 있지는 않으나, 사용성 확보를 위한 적절한 보수를 시행하되, 향후 방수층 및 바닥판에 영향을 주는 수준까지 진행될 경우 전면 재포장을 고려하여야 한다.

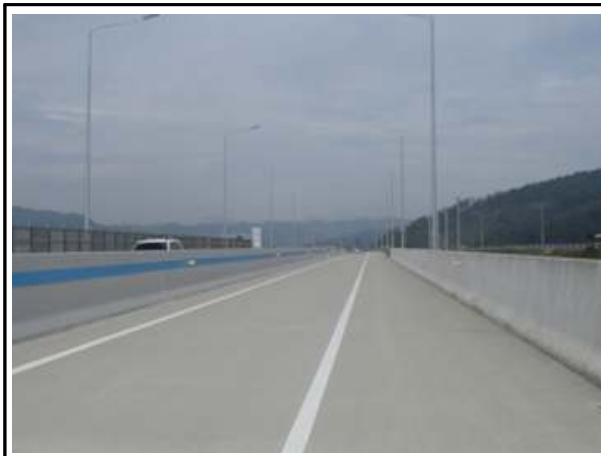
| 위치 | 옥산방향 S1 |

| 현황 | 상태양호 |

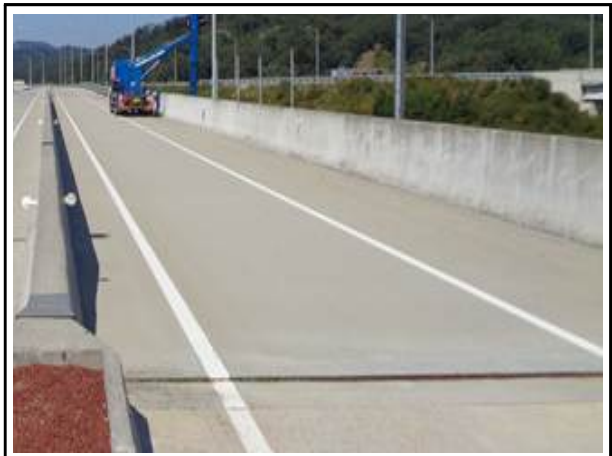
| 위치 | 옥산방향S2 |

| 현황 | 상태양호 |

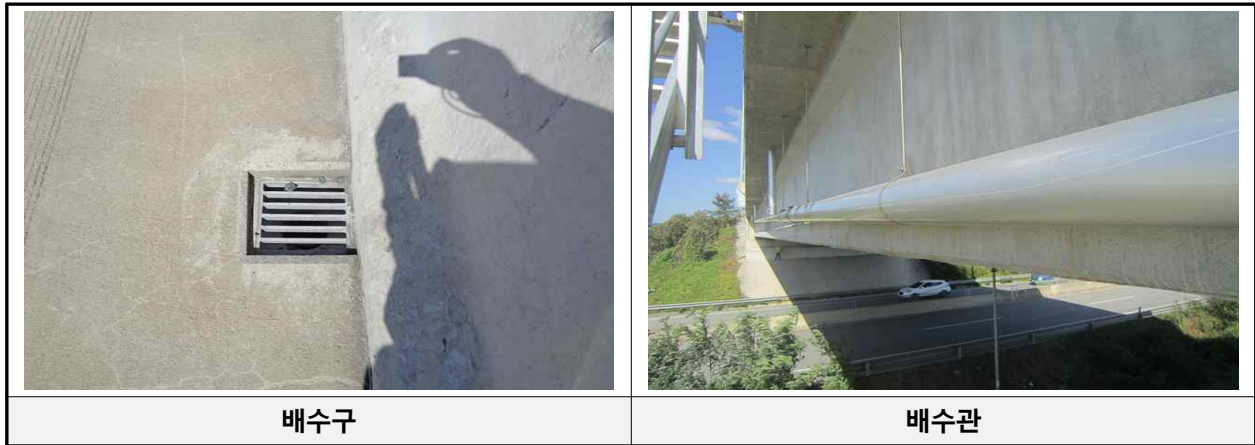
[배수시설 전경]

- 배수시설 외관조사 결과, 상부 집수구 그레이팅 설치상태는 양호하며, 배수구 막힘 등의 손상이 없는 상태로 확인 되었다.

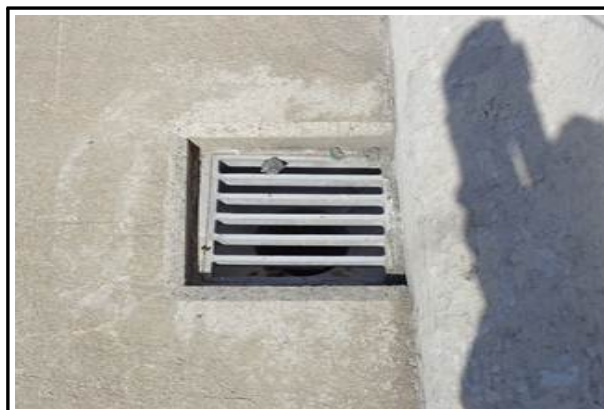
| 위치 | 배수구 |

| 현황 | 상태양호 |

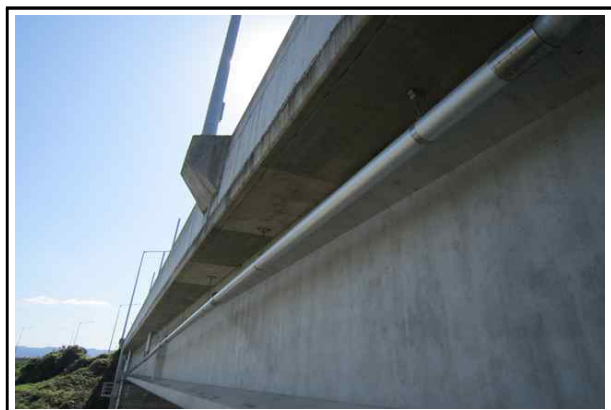
| 위치 | 배수관 |

| 현황 | 상태양호 |

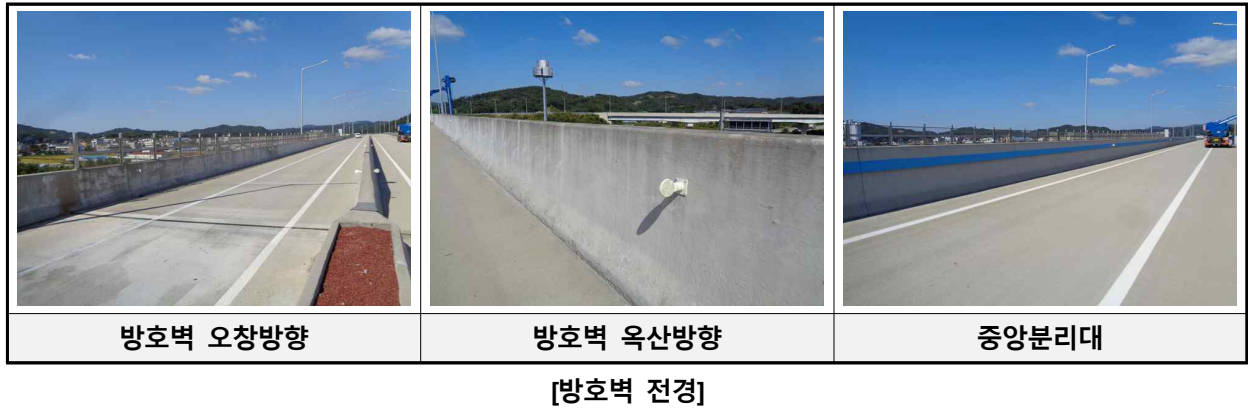
- 콘크리트 방호벽에서 발생한 주요 손상으로는 방호벽 균열 등이 일부 구간에 발생하였다.

- 방호벽에 발생한 균열은 대부분 폭0.1~0.3mm의 균열로, 손상원인은 선시공된 바닥판에 방호벽 및 연석이 타설되면서 발생한 구속응력에 기인한 부등 건조수축균열로 판단된다. 발생균열은 난간의 기능적인 측면에 영향을 미치는 요인은 아니나, 부재의 내구성 확보 차원의 표면처리, 주입보수 등의 보수가 요구된다.
- 방호벽 접속부 단차의 경우 시공시 노면 다짐을 실시하였으나 시공후 공용기간 동안 우수유입 등의 원인으로 침하가 발생한 것으로 판단된다. 현 상태는 차량 통행에 영향을 주지는 않지만 손상의 진전시 차량통행의 안전성에 영향을 끼칠수 있으므로 지속적인 점검을 통한 관리가 필요하다.

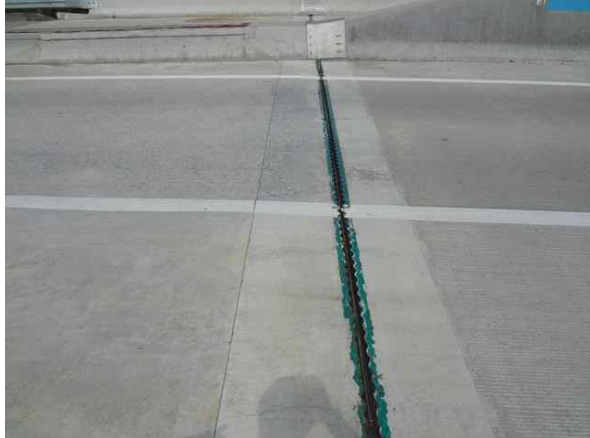
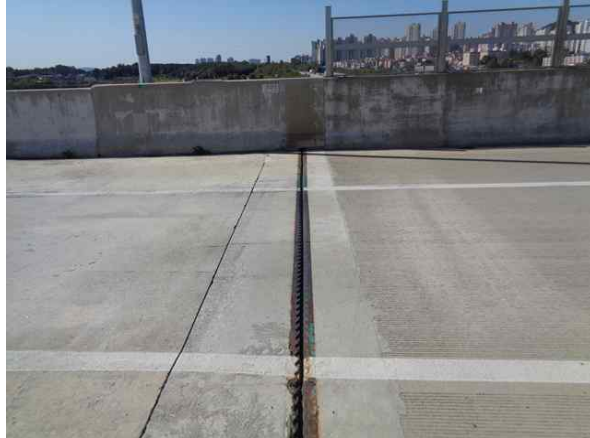
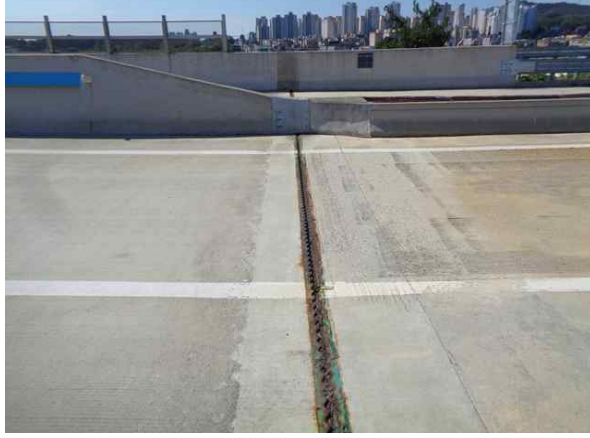
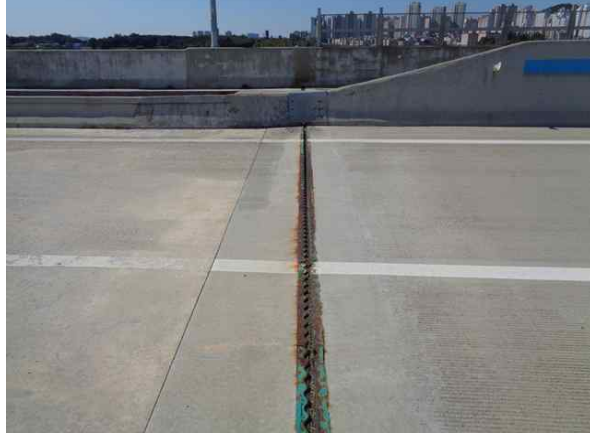
[신축이음장치 배치도 및 전경]

- 금회 점검에서는 신축이음장치의 본체와 후타재, 물받이 등 주요부재에 대한 외관 및 기능 상태를 조사하고, 연간 온도변화에 의한 신축거동량, 유간확보여부 등을 평가하기 위하여 신축이음장치 유간측정을 수행하였다. 계절별 신축량 조사 결과는 '3) 신축량 검토' 절에 상세히 서술하였다.
- 신축이음장치 외관조사 결과, 후타재에서 일부 열화가 발생하였고, 우천시 신축이음 누수여부 확인 결과, 특이사항은 없는 것으로 확인되었다.

- 신축이음 본체부식의 경우에 본체 표면부식 이며 도장열화에 우천시 배수, 습기흡착 등이 원인으로 정기적인 점검을 통한관리가 필요하다.
- 후타재 표면불량은 시공미흡에 의한 손상으로 현 상태에서 차량의 주행에 직접적인 영향을 주지는 않으므로 손상부의 주기적인 관찰을 통해 후타재의 파손, 단차 등으로 진전되지 않도록 유지관리 할 필요가 있다.

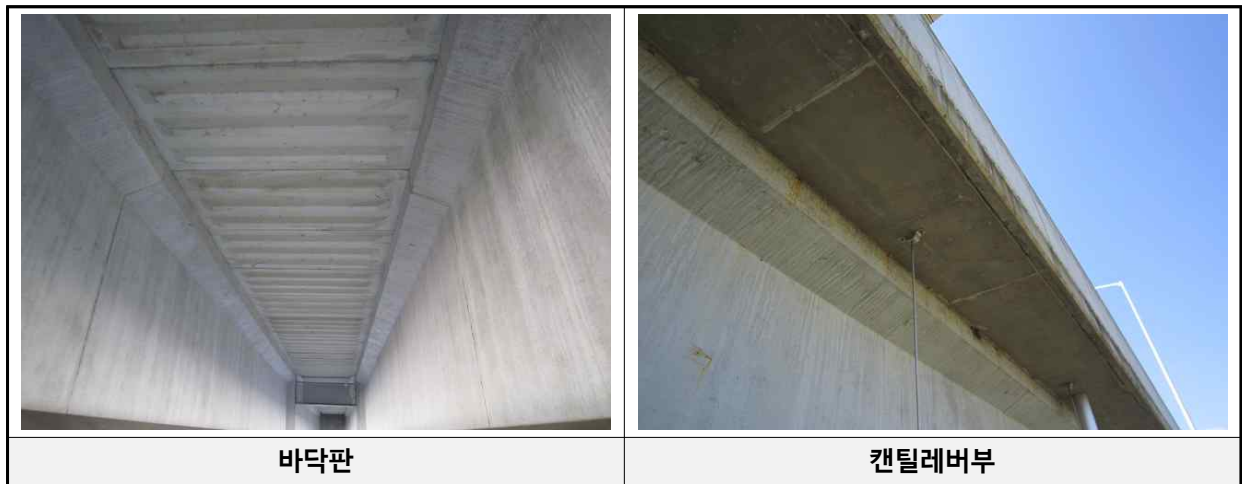
[바닥판하면 전경]

- 바닥판 하부에 대한 외관조사 결과, 주요 손상으로는 폭0.1mm의 일방향 균열 및 캔틸레버측 재료분리 등이 조사되었다.

- 바닥판에서 발생한 균열은 대부분 횡방향으로, 최대폭은 일방향 균열 폭0.1mm 수준이다. 일방향 균열은 건조수축 및 온도변화에 의해 발생한 것으로 손상의 진전은 없는 것으로 조사되었고 구조적인 균열이 아니므로 지속적인 관찰 후 균열 진전시 보수하는 것이 적절할 것으로 판단된다.
- 재료분리의 경우 시공시 거푸집조기탈영이 원인으로 구조적인 손상은 아닌 것으로 판단되나 내구성증진을 위한 단면보수 등의 조치가 필요하다.

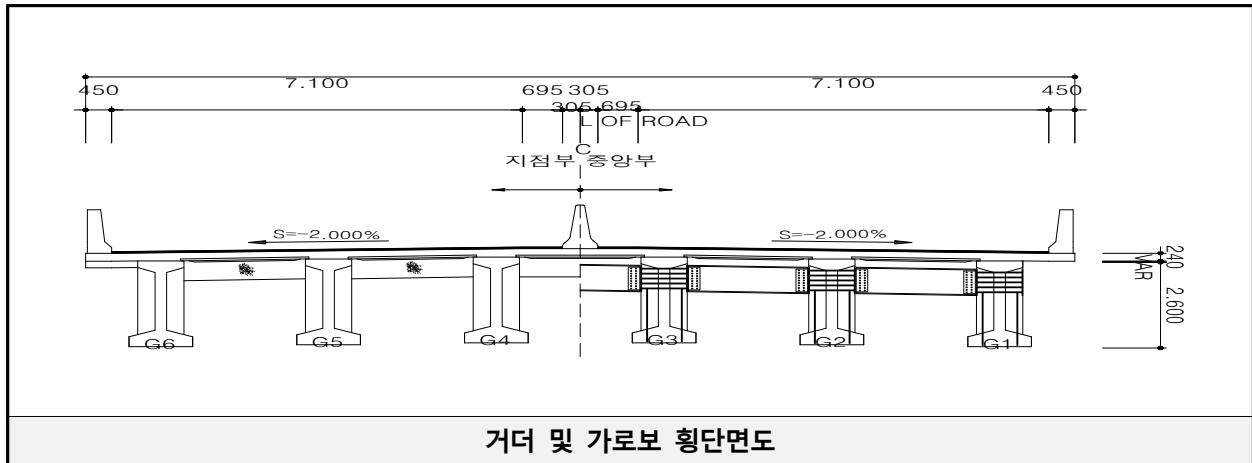
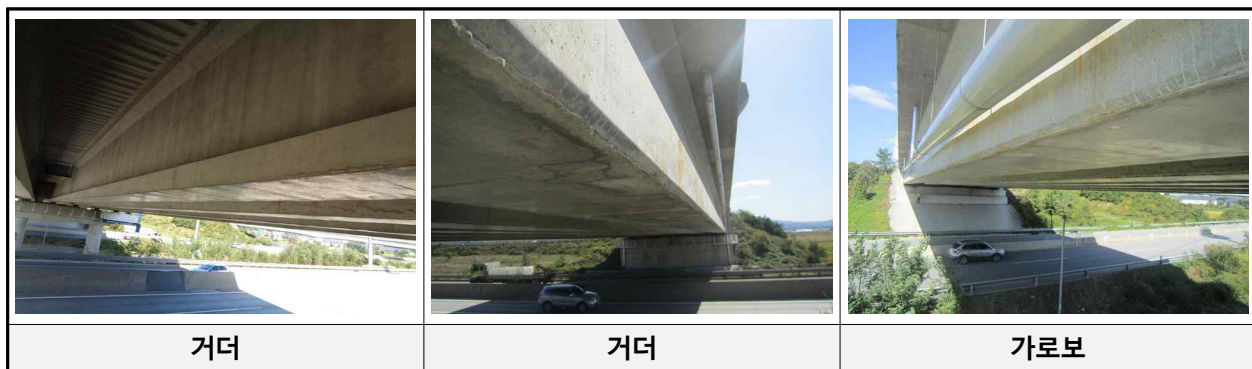
- 외관조사 결과, 거더의 경우 기 점검시 조사된 들뜸, 파손이 신규로 조사되었다.
- 또한 가로보의 외관조사결과, 신규손상으로 재료분리가 확인되었다.

- 금회 점검시 조사된 거더의 들뜸은 교량받침 시공시 상부플레이트 용접열에 의한 손상으로 판단되며, 파손의 경우 공용중 외부충격이 발생할 여건이 되지 않는 위치이므로 시공중 외부 충격에 의한 것으로 유추된다. 기 발생한 손상부의 경우 손상정도는 경미하나 손상의 진전 방지를 위한 단면보수 등의 조치가 요망된다.

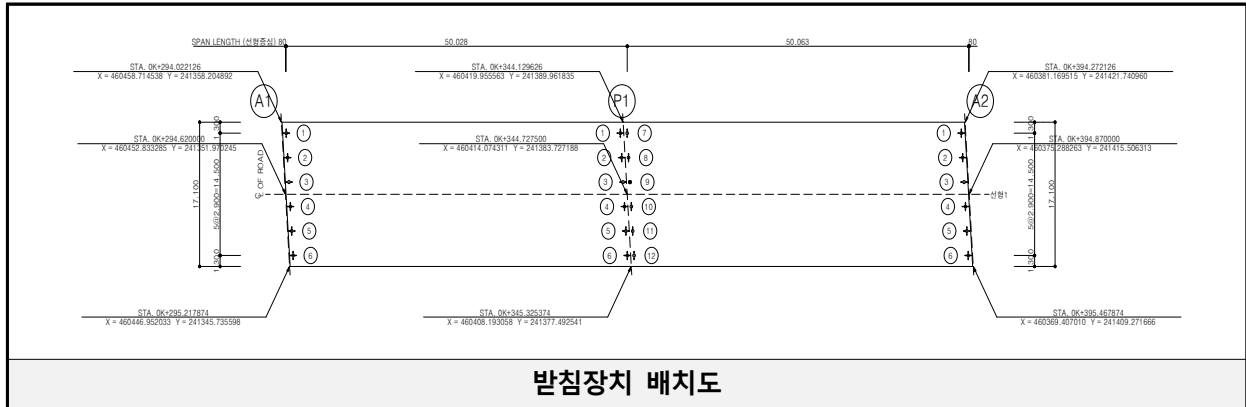
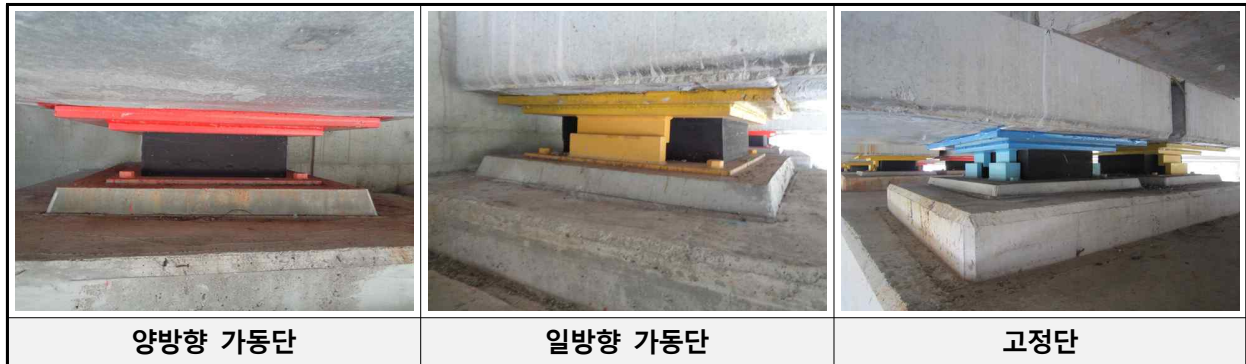
[받침장치 배치도 및 전경]

- 금회 점검에서는 교량받침의 본체와 받침콘크리트 등 주요 부재에 대한 외관 및 기능 상태를 조사하고, 연간 온도변화에 의한 신축거동량, 유간확보여부 등을 평가하기 위하여 받침장치가동량 측정을 실시하였다. 신축량 조사 결과는 '4) 받침이동량 검토'절에 상세히 서술하였다
- 교량받침에 대한 외관조사 결과 주요 손상으로는 받침몰탈 재료분리, 플레이트 부식, 볼트부식 등이 조사되었으나, 전반적으로 손상정도가 경미하며 받침장치 기능상 문제점은 없는 것으로 확인되었다.

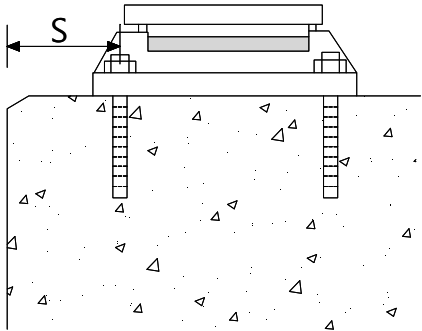
- 금회 실측 연단거리를 도로교 표준시방서의 기준치를 비교하여 검토하였다.
- 연단거리 검토 결과, 받침의 전 개소에서 설계기준 이상의 연단거리를 만족하는 것으로 분석되어 연단거리 부족으로 인한 낙교의 위험성은 없는 것으로 판단된다.

| | <ul style="list-style-type: none"> <li>- S의 최소치는 다음과 같다.<br/>(도로교표준시방서 하부구조편 5.4.2참조)</li> <li>- 거더의 경간길이 100m이하 : <math>S=200+5L</math>(적용)</li> <li>- 거더의 경간길이 100m이상 : <math>S=300+4L</math><br/>(여기서, L=지간길이(m))</li> <li>- <math>S=200+5 \times 50.0 = 450\text{mm}</math></li> </ul> |

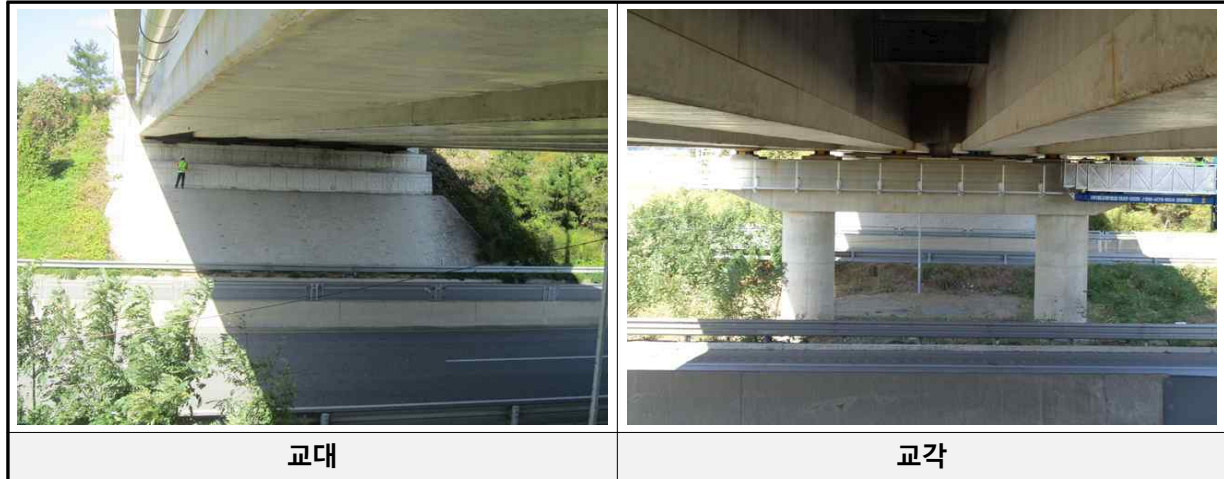
[교대 및 교각 전경]

- 금회 하부구조에 대한 외관조사 결과, 교대에서 균열(폭0.3mm미만), 균열(폭0.3mm이상), 들뜸 이 조사되었다.
- 교각의 경우 코핑부 균열(폭0.3mm미만), 기둥부 망상균열이 조사되었다.

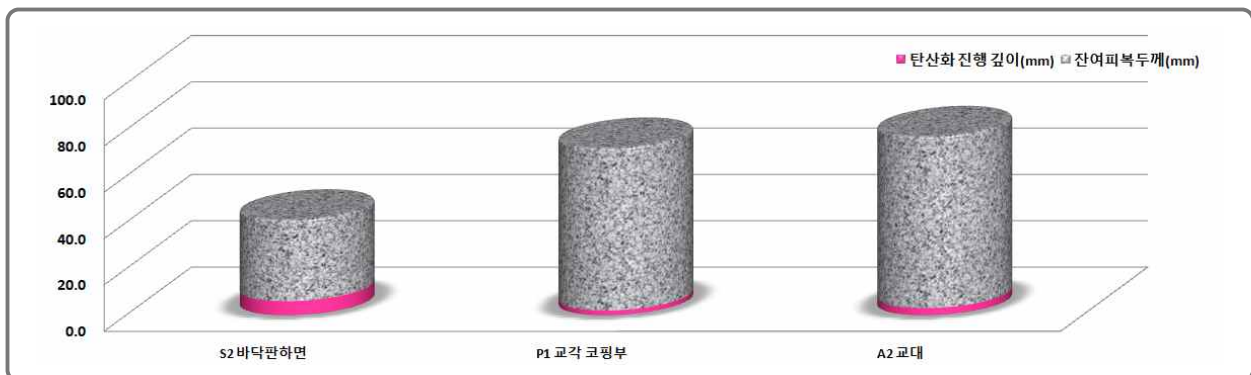
[그림 15.3.5] 탄산화깊이 및 잔여피복두께 측정결과

- 오창JCT R-A교의 상부구조 1개소, 하부구조 2개소에서 탄산화시험을 실시한 결과 탄산화 진전 깊이는 실측 피복두께와 비교한 평가에서 전체 'a급'으로 분석되었다.
- 또한, 속도계수를 통한 잔존수명 예측 결과 현 상태의 환경과 속도로 탄산화가 진행된다면 철근 깊이까지 모든 구간에서 100년 이상의 여유가 있는 것으로 분석됨에 따라 탄산화 진전으로 인한 문제는 없는 것으로 분석된다.

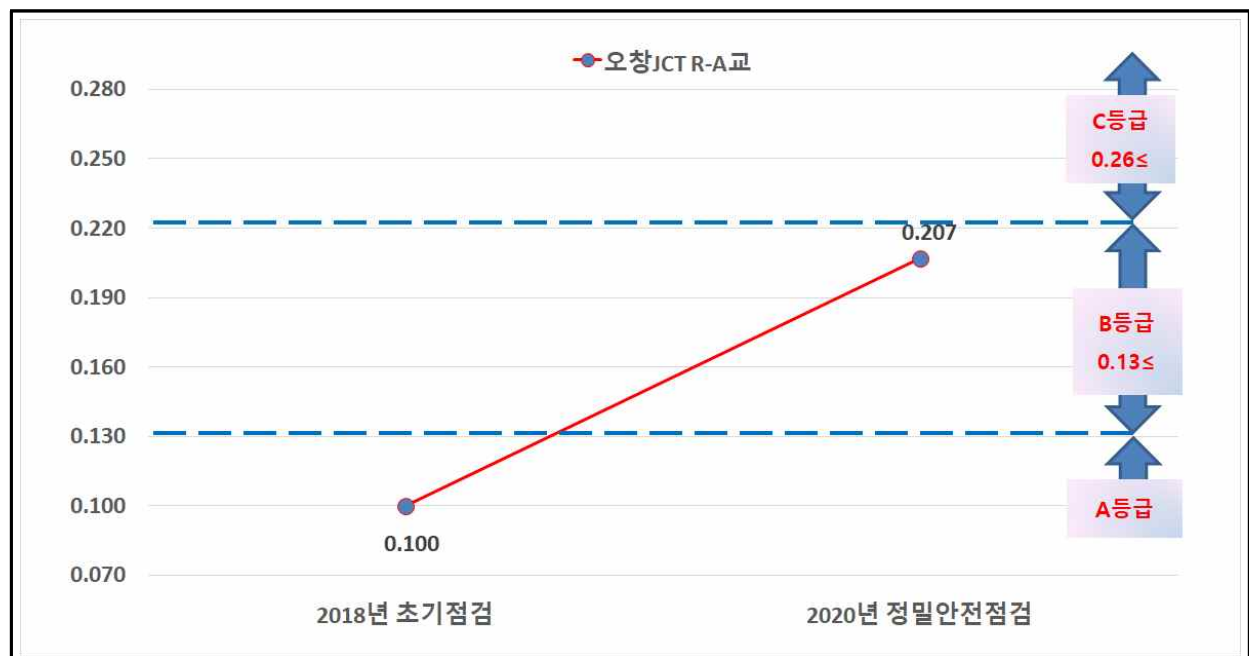
[그림 15.4.1] 오창JCT R-A교 상태평가 결과 비교 그래프

- 거더의 전반적인 들뜸, 바닥판 및 하부구조의 균열(폭0.3mm이상), 망상균열 및 국부적인 단면손상, 교면포장의 망상균열 등의 손상으로 인해 상태평가 결과 B로 평가되었다.
- 금회 점검에서는 전회 대비 결함도점수가 다소 증가한 상태평가 **B(결함도점수 0.100→0.207)**로 평가되었으며, 전차 점검 대비 등급은 **A→B**로 하향된 것으로 검토되었다.
- 주요 손상은 현재 뚜렷한 진행성을 보이고 있지 않으므로 내구성 확보 차원의 적절한 보수를 시행하면 사용성 및 내구성에 문제가 없을 것으로 판단된다.
