# 제 16 장 오창JCT R-C교

## 제 16 장 오창JCT R-C교

### 16.1 시설물의 개요

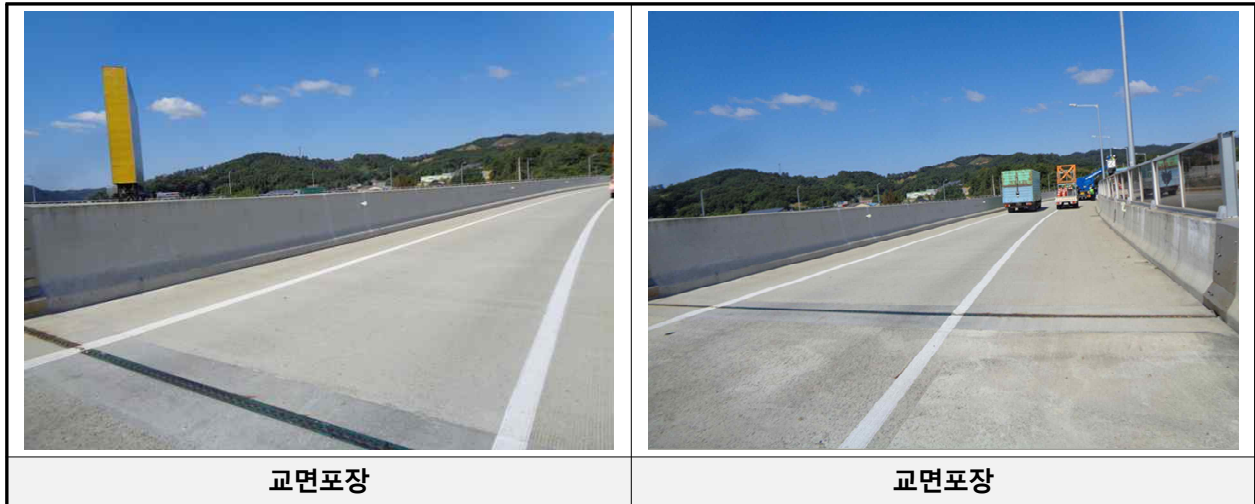
[교면포장 전경]

- 금회 교면포장에서는 대부분 구간에 포장 망상균열이 조사되었다.
- 이외 통행 차량의 안전 저해하는 손상은 없다.

- 금회 점검시 조사된 교면포장 망상균열 손상은 망상균열 자체의 면적은 넓게 분포 되어있으나 균열 폭이 경미하고 차량의 주행에 영향을 끼치는 정도는 아닌 것으로 조사되었다. 공용기간 증가로 인한 균열손상이 심화되면 바닥판하면 백태 등의 열화가 발생할 수 있으므로, 지속적인 주의관찰이 요망된다.

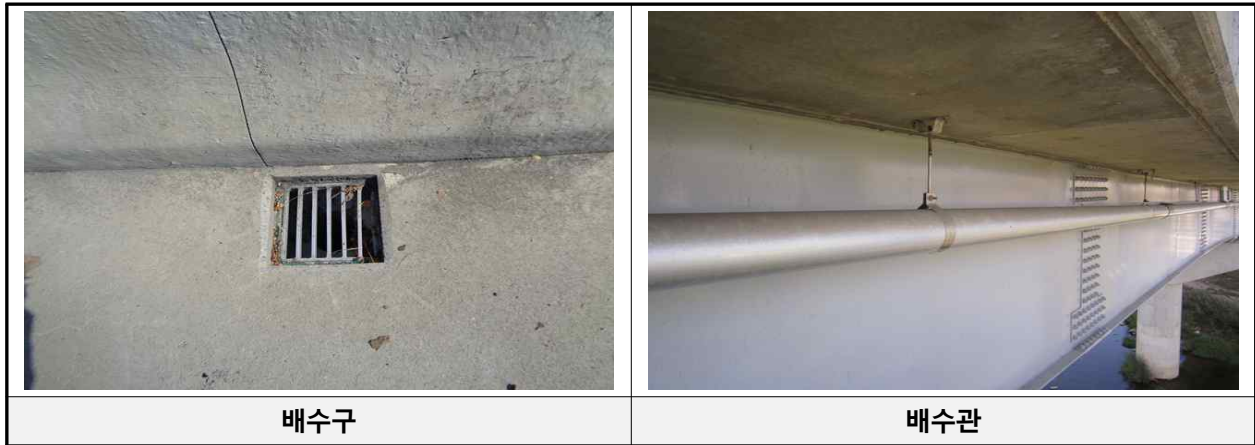
[배수시설 전경]

- 배수시설 외관조사 결과, 상부 집수구 그레이팅 설치상태는 양호하며, 배수구 막힘 등의 손상이 없는 상태로 확인 되었다.

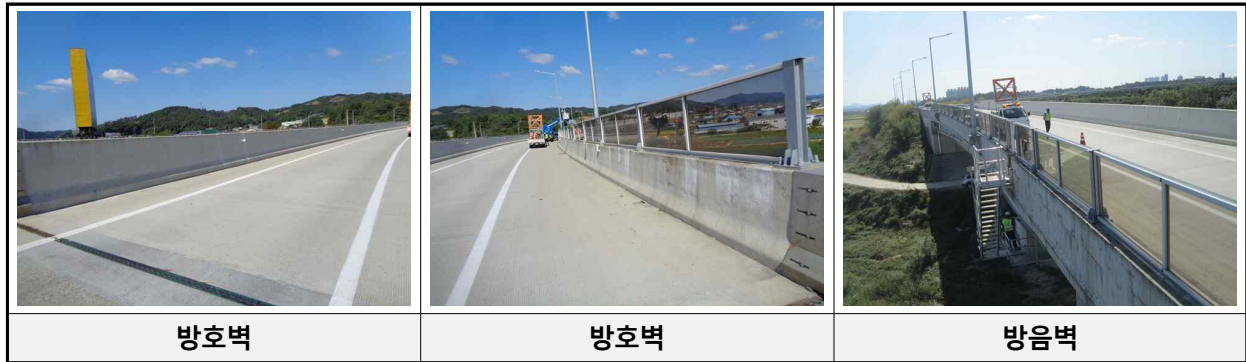
- 콘크리트 방호벽에서 발생한 주요 손상으로는 방호벽 균열 및 백태, 방호벽 접속부 파손 등이 일부 구간에 발생하였다.

- 방호벽에 발생한 균열은 폭0.1mm의 균열로, 손상원인은 선시공된 바닥판에 방호벽 및 연석이 타설되면서 발생한 구속응력에 기인한 부등 건조수축균열로 판단된다. 발생균열은 난간의 기능적인 측면에 영향을 미치는 요인은 아니나, 부재의 내구성 확보 차원의 표면처리 등의 보수가 요구된다.
- 균열부 백태 구간은 균열부 우수유입에 의한 손상으로 부재의 내구성 확보 차원의 백태 보수가 필요할 것으로 판단된다.
- 델리네이트 파손은 통행 차량의 충격으로 인한 손상이다. 해당 부재에는 영향을 주지 않으나 야간차량 통행의 안전을 위한 보수가 필요하다.

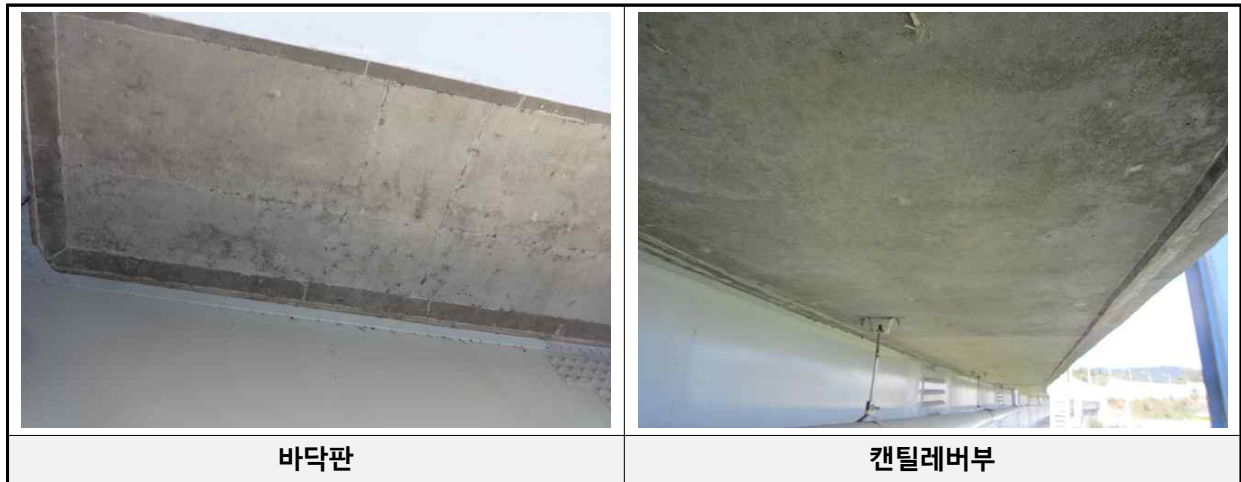
[바닥판하면 전경]

- 바닥판 하부에 대한 외관조사 결과, 주요 손상으로는 폭0.3mm미만의 일방향 균열, 망상균열, 균열부백태 등이 조사되었다.
- 거더내부 바닥판 하면에 발생한 균열부백태 의 경우 교면포장과 손상 대조 결과 포장 망상균열부와 손상위치가 일치하는 것으로 확인되어 주의관찰이 요망된다.

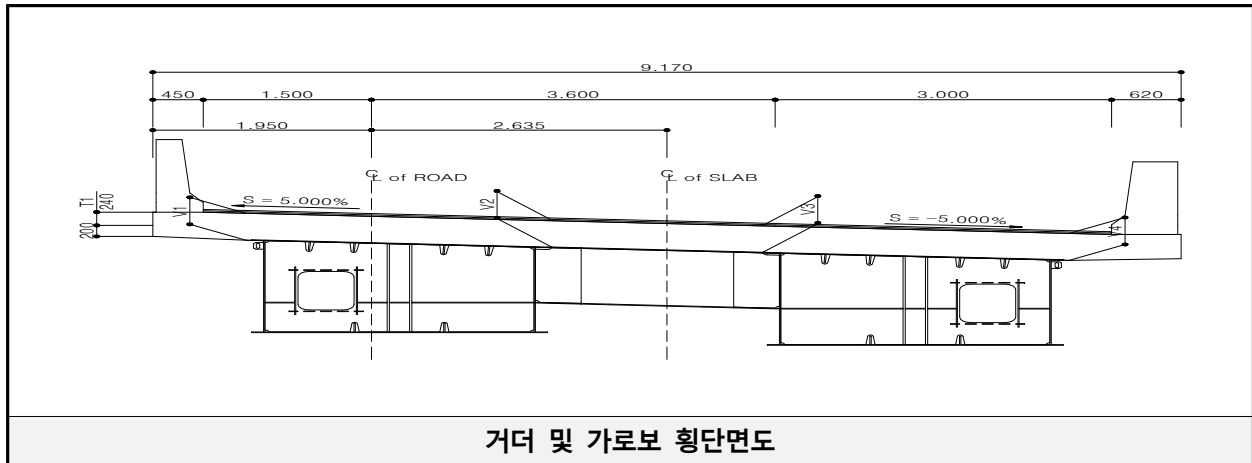
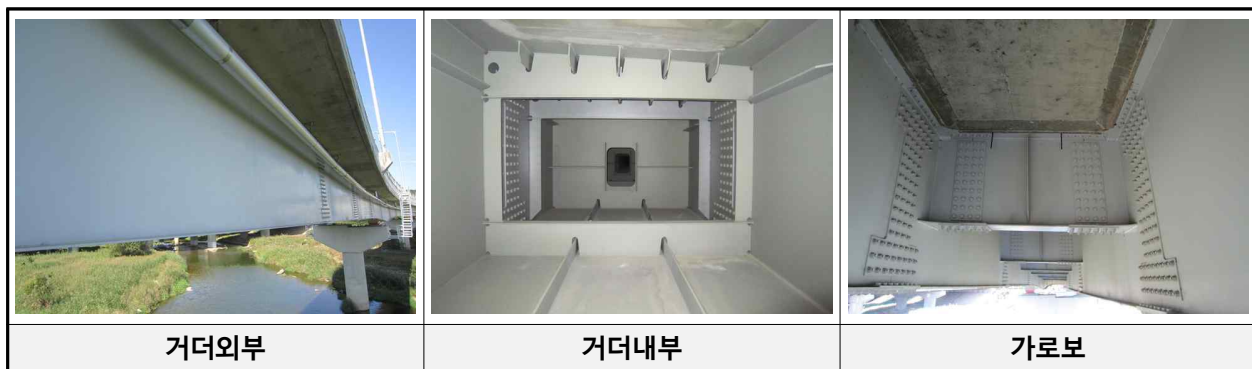
- 외관조사 결과, 거더외부의 경우 손상이 없는 양호한 상태로 조사되었으며, 거더내부는 P2부근에 조류배설물이 조사되었다.
- 또한 가로보의 외관조사결과, 손상이 없는 양호한 상태로 확인되었다.

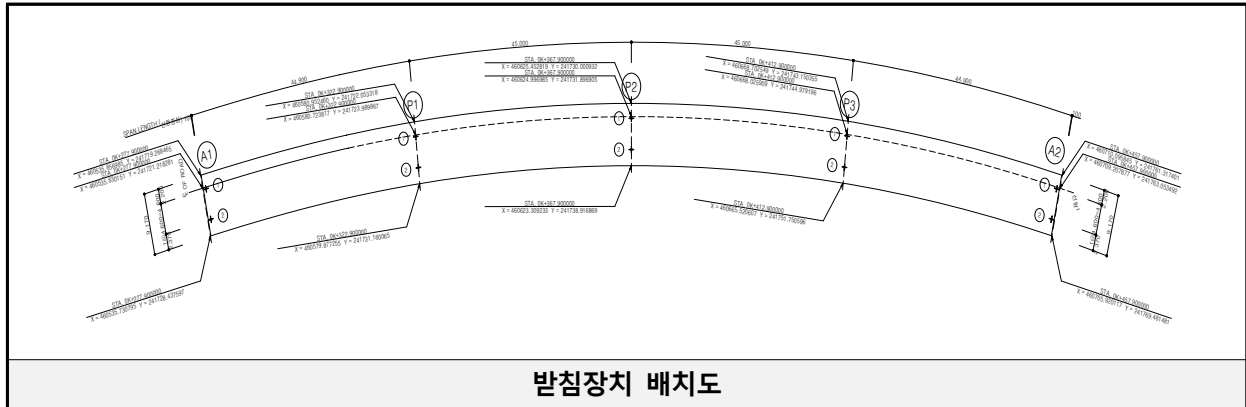
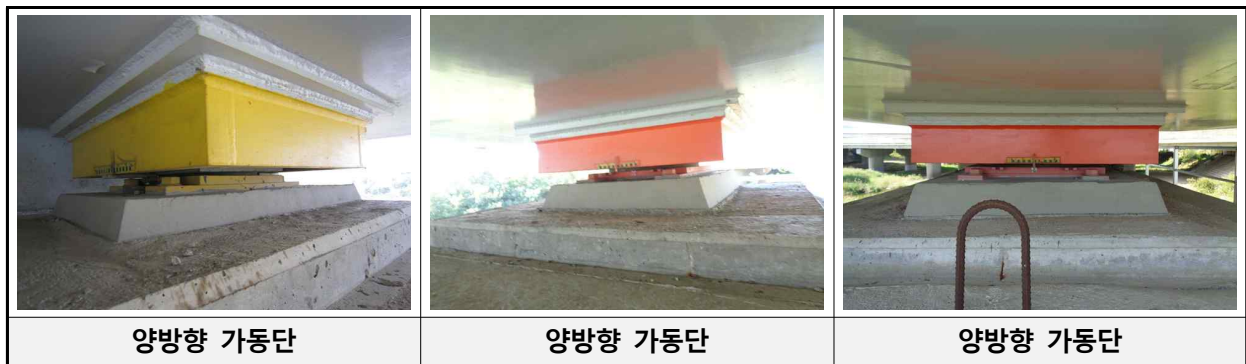
[받침장치 배치도 및 전경]

- 금회 점검에서는 교량받침의 본체와 받침콘크리트 등 주요 부재에 대한 외관 및 기능 상태를 조사하고, 연간 온도변화에 의한 신축거동량, 유간확보여부 등을 평가하기 위하여 받침장치 가동량 측정을 실시하였다. 신축량 조사 결과는 '4) 받침이동량 검토'절에 상세히 서술하였다
- 교량받침에 대한 외관조사 결과 주요 손상으로는 받침콘크리트 재료분리가 조사되었으나, 전반적으로 손상정도가 경미하며 받침장치 기능상 문제점은 없는 것으로 확인되었다.

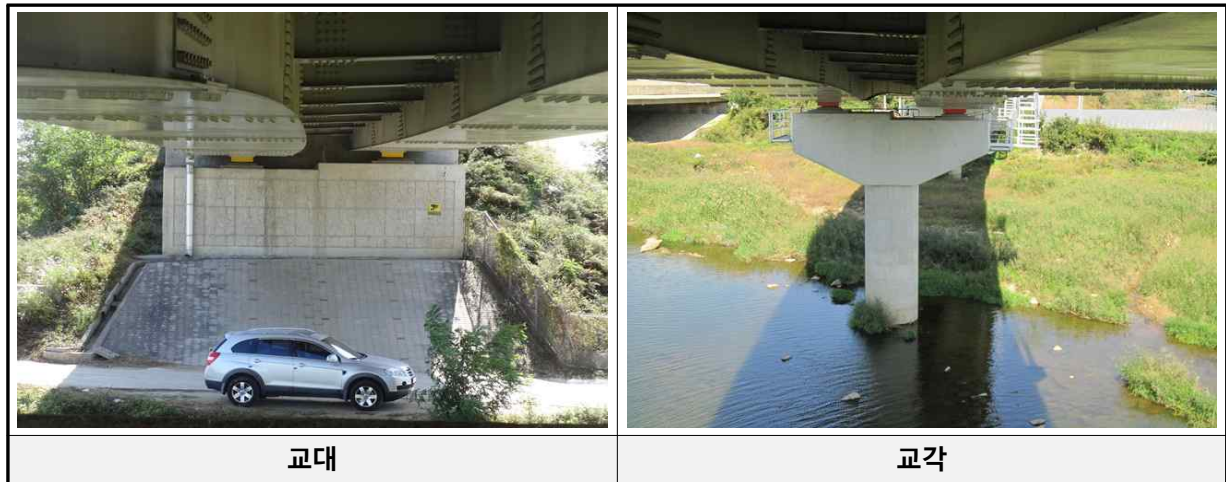
[교대 및 교각 전경]

- 금회 하부구조에 대한 외관조사 결과, 균열(폭0.3mm미만), 균열(폭0.3mm이상), 백태가 조사되었다.
- 교각의 경우 균열(폭0.3mm미만), 망상균열이 조사되었다.

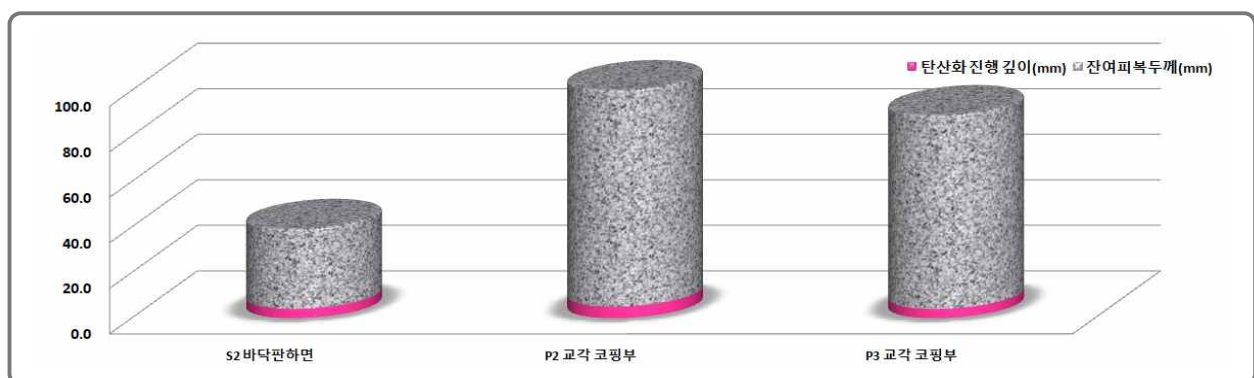
[그림 16.3.5] 탄산화깊이 및 잔여피복두께 측정결과

- 오창JCT R-C교의 상부구조 1개소, 하부구조 2개소에서 탄산화시험을 실시한 결과 탄산화 진전 깊이는 실측 피복두께와 비교한 평가에서 전체 'a급'으로 분석되었다.
- 또한, 속도계수를 통한 잔존수명 예측 결과 현 상태의 환경과 속도로 탄산화가 진행된다면 철근 깊이까지 모든 구간에서 100년 이상의 여유가 있는 것으로 분석됨에 따라 탄산화 진전으로 인한 문제는 없는 것으로 분석된다.

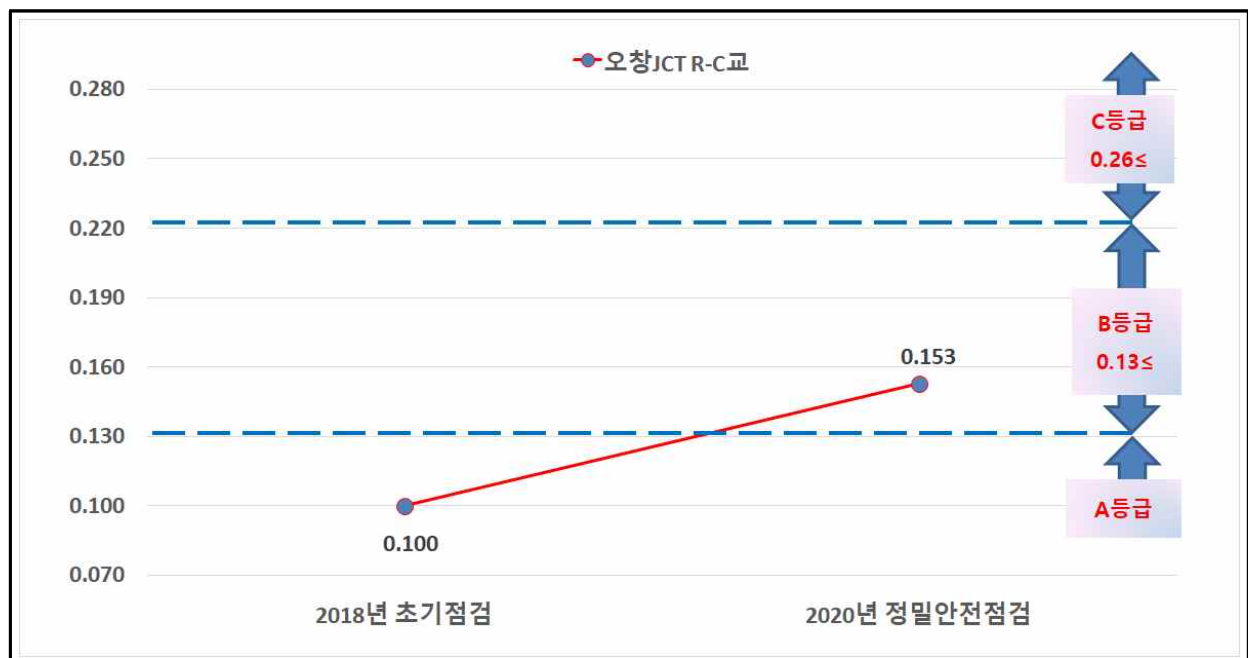
[그림 16.4.1] 오창JCT R-C교 상태평가 결과 비교 그래프

- 바닥판 및 하부구조의 균열(폭0.3mm이상), 망상균열, 균열부백태, 교면포장의 전체적인 망상균열 등의 손상으로 인해 상태평가 결과 B로 평가되었다.
- 금회 점검에서는 전회 대비 결함도점수가 다소 증가한 상태평가 **B(결함도점수 0.100→0.153)**로 평가되었으며, 전차 점검 대비 등급은 하향된 것으로 검토되었다.
- 주요 손상은 현재 뚜렷한 진행성을 보이고 있지 않으므로 내구성 확보 차원의 적절한 보수를 시행하면 사용성 및 내구성에 문제가 없을 것으로 판단된다.
