# 제 17 장 오창JCT R-D교

### 17.1 시설물의 개요

오창JCT R-D교는 충청북도 청주시 청원구 오창읍 학소리 산17-6도 일원 고속국도 32호선 상에 위치한 도로교량으로, 2018년 1월 준공 이후 현재까지 약 3년간 공용중인 설계하중 DB-24의 1등교이다.

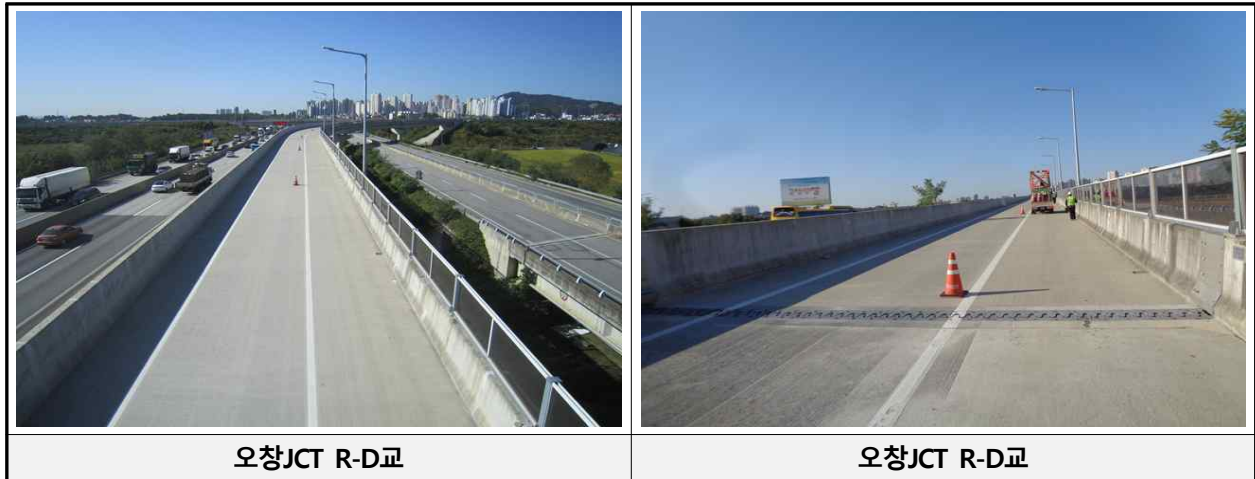
[교면포장 전경]

- 금회 교면포장에서는 대부분 구간에 포장 망상균열이 조사되었다.
- 이외 통행 차량의 안전을 저해하는 손상은 없다.

- 금회 점검시 조사된 교면포장 망상균열 손상은 균열 폭이 경미하고 차량의 주행에 영향을 끼치는 정도는 아닌 것으로 조사되었다.

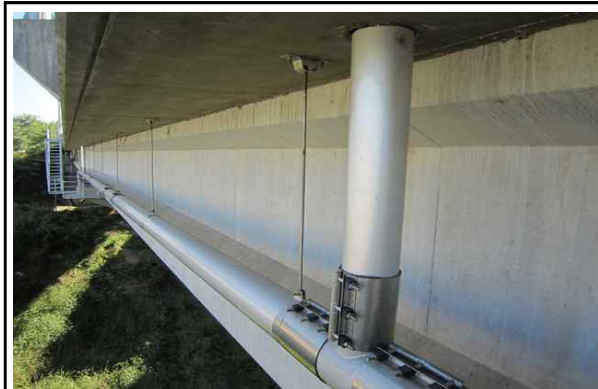
| 위치 | 배수구 S1 | 위치 | 배수관 |

- 배수시설 외관조사 결과, 상부 집수구에 그레이팅 파손이 조사되었다.

| 현황 | 그레이팅 파손 | 현황 | 상태양호 |

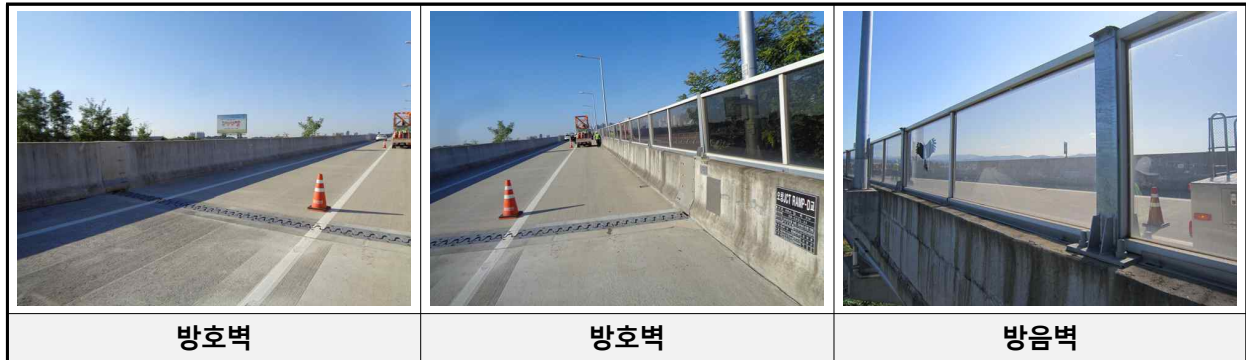
- 콘크리트 방호벽에서 발생한 주요 손상으로는 방호벽 균열(폭0.3mm미만), 균열(폭0.3mm이상) 및 균열부백태 등이 일부 구간에 발생하였다.

- 방호벽에 발생한 균열(폭0.3mm미만), 균열(폭0.3mm이상), 망상균열은 건조수축 및 구속응력에 의한 손상이며, 해당 부재에 대한 내구성 확보 및 손상진전 방지를 위하여 균열(폭0.3mm미만), 망상균열에는 표면처리, 균열(폭0.3mm이상)에는 주입보수 등의 보수가 필요하다.
- 균열부 백태 구간은 균열부 우수유입에 의한 손상으로 부재의 내구성 확보 차원의 백태 보수가 필요할 것으로 판단된다.

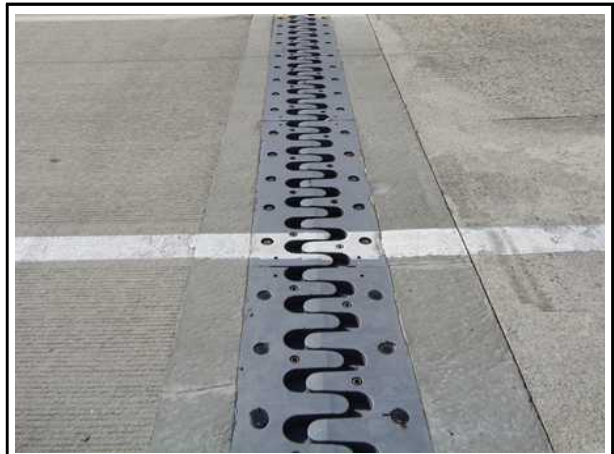
| 위치 | A2 |

| 현황 | 상태양호 |

- 금회 정밀안전점검 결과 신축이음부에 손상이 없는 양호한 상태로 조사되었으며, 주기적인 점검을 통한 유지관리가 적절하다고 판단된다.

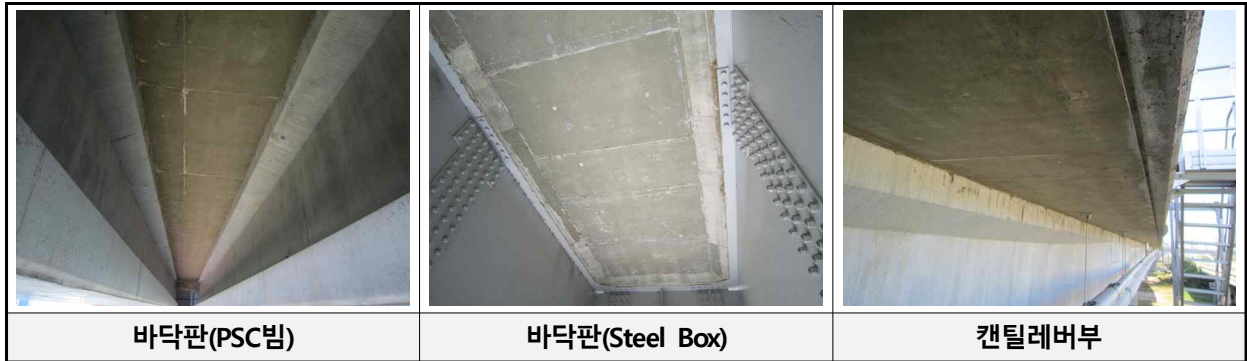
[바닥판하면 전경]

- 바닥판 하부에 대한 외관조사 결과, 주요 손상으로는 폭0.3mm미만의 일방향 균열, 망상균열, 균열부백태 등이 조사되었다.
- 거더내부 바닥판 하면에 발생한 균열부백태 의 경우 교면포장과 손상 대조 결과 포장 망상균열부와 손상위치가 일치하는 것으로 확인되어 주의관찰이 요망된다.

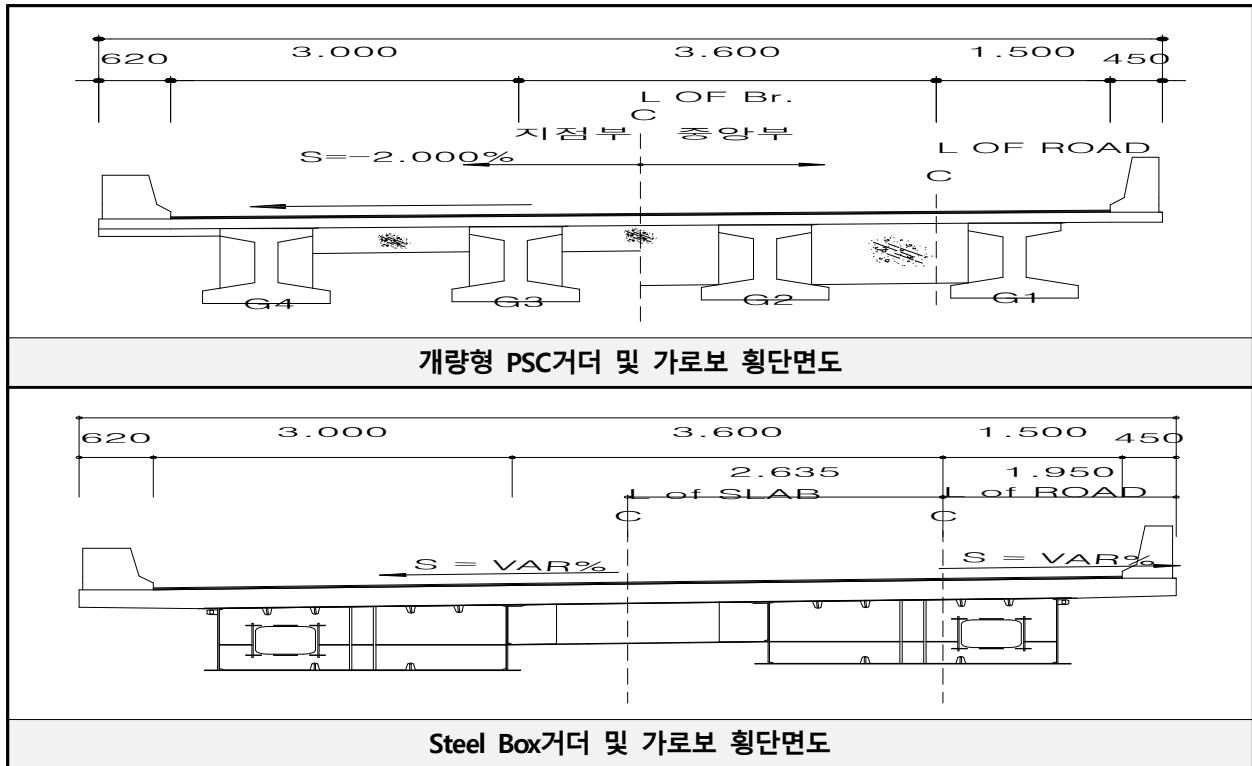
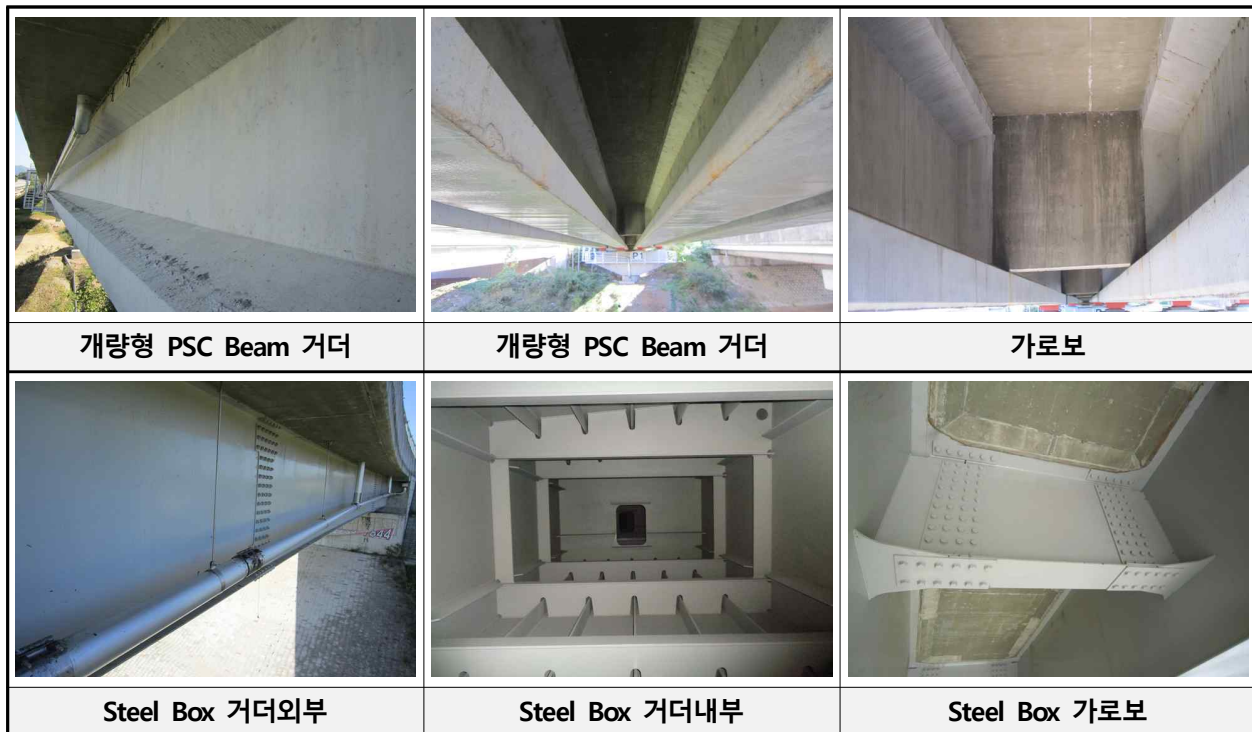
- 외관조사 결과, PSC Beam구간은 거더에 손상이 없는 양호한 상태로 조사되었으며, Steel Box구간은 거더외부의 경우 도장박리, 거더내부는 도장박리 및 부식 등이 조사되었다.
- 또한 가로보의 외관조사결과, 두 구간 모두 손상이 없는 양호한 상태로 확인되었다.

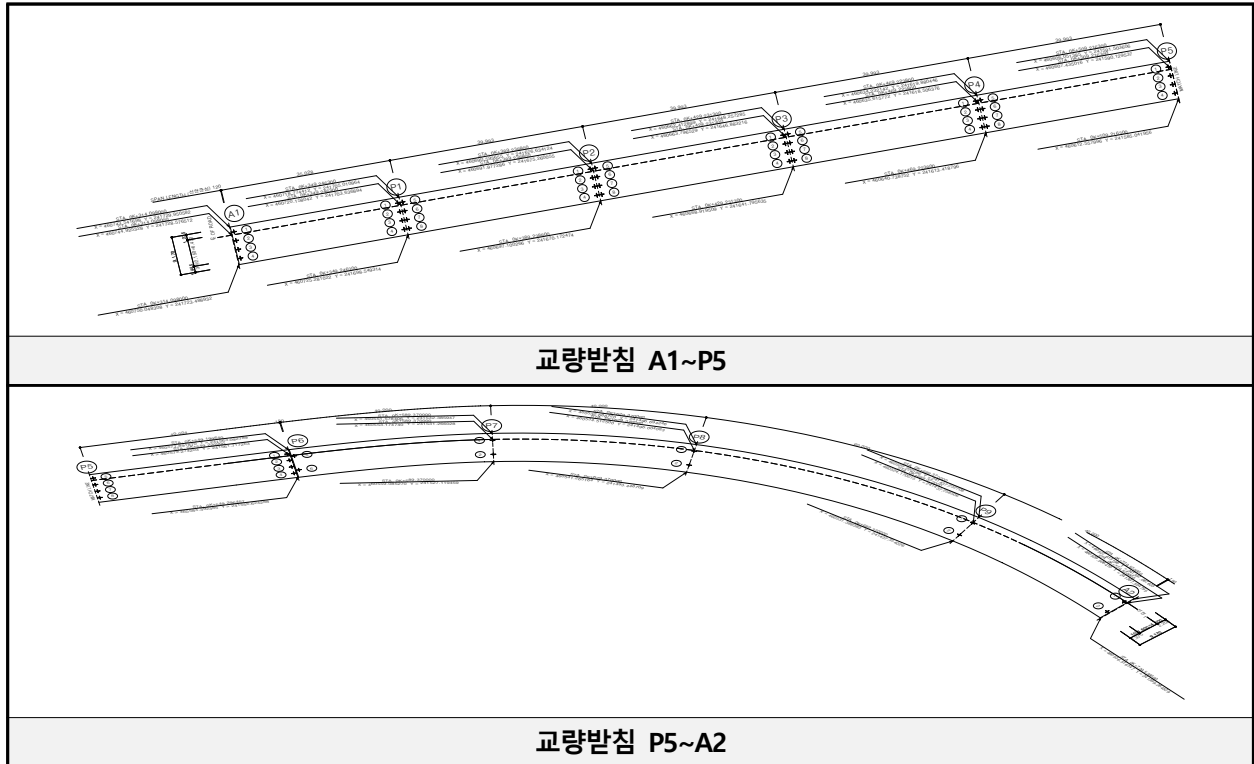
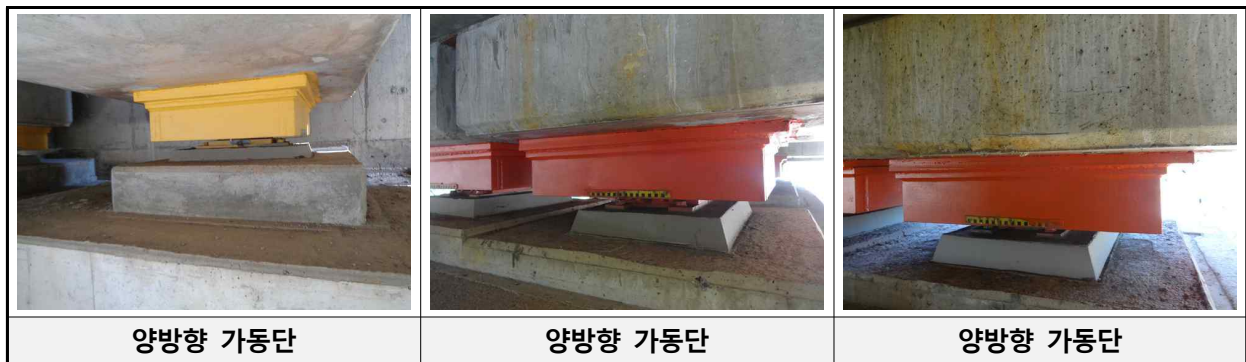
[받침장치 배치도 및 전경]

- 금회 점검에서는 교량받침의 본체와 받침콘크리트 등 주요 부재에 대한 외관 및 기능 상태를 조사하고, 연간 온도변화에 의한 신축거동량, 유간확보여부 등을 평가하기 위하여 받침장치 가동량 측정을 실시하였다. 신축량 조사 결과는 '4) 받침이동량 검토'절에 상세히 서술하였다
- 교량받침에 대한 외관조사 결과 주요 손상으로는 받침콘크리트 재료분리, 고정핀 미제거 등이 조사되었으나, 전반적으로 손상정도가 경미하며 받침장치 기능상 문제점은 없는 것으로 확인되었다.

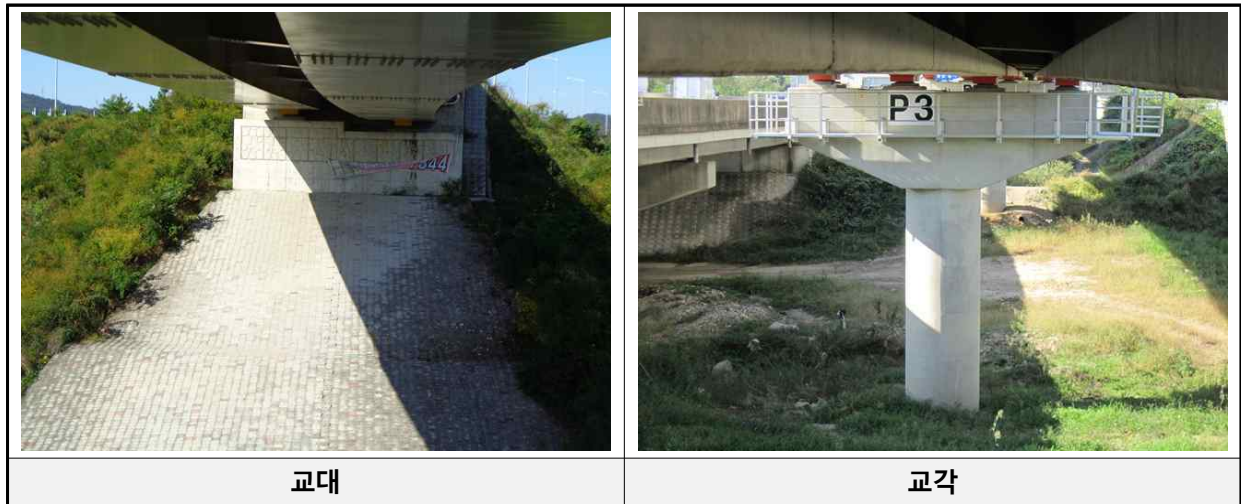
[교대 및 교각 전경]

- 금회 하부구조에 대한 외관조사 결과, 교대에서 균열(폭0.3mm미만)이 조사되었다.
- 교각의 경우 균열(폭0.3mm미만), 망상균열, 망상균열 및 재료분리가 조사되었다.

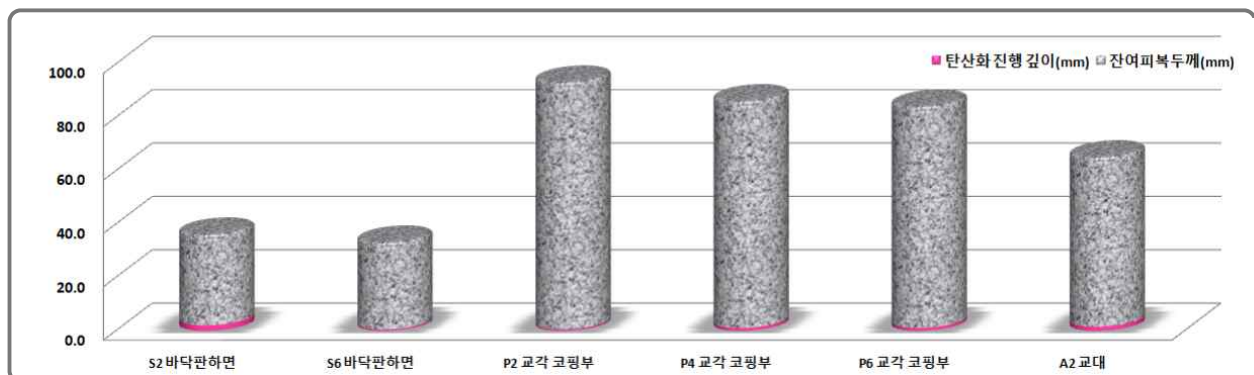
[그림 17.3.5] 탄산화깊이 및 잔여피복두께 측정결과

- 오창JCT R-D교의 상부구조 2개소, 하부구조 4개소에서 탄산화시험을 실시한 결과 탄산화 진전 깊이는 실측 피복두께와 비교한 평가에서 전체 'a급'으로 분석되었다.
- 또한, 속도계수를 통한 잔존수명 예측 결과 현 상태의 환경과 속도로 탄산화가 진행된다면 철근 깊이까지 모든 구간에서 100년 이상의 여유가 있는 것으로 분석됨에 따라 탄산화 진전으로 인한 문제는 없는 것으로 분석된다.

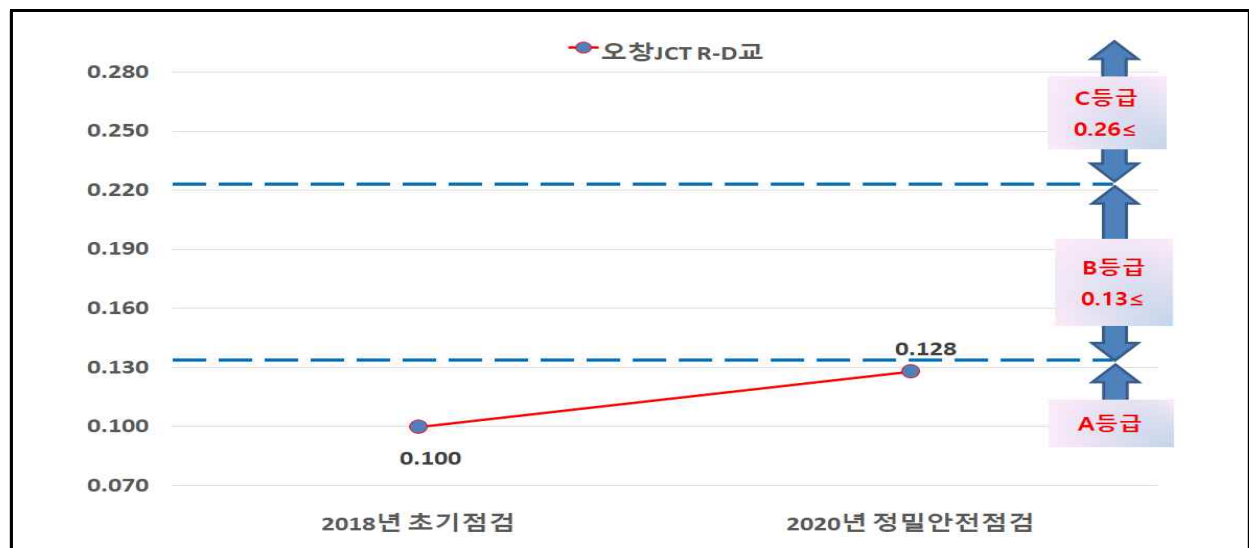
[그림 17.4.1] 오창JCT R-D교 상태평가 결과 비교 그래프

- 금회 최초 실시하는 정밀안전점검으로 정밀조사로 인한 신규손상이 발생하였으나, 경미한 상태로 인해 상태평가 결과 동일한 A로 평가되었다.
- 금회 점검에서는 전회 대비 결함도점수가 다소 증가한 상태평가 **A(결함도점수 0.100→0.128)**로 평가되었으며, 전차 점검 대비 등급은 동일한 것으로 검토되었다.
