## 제2편 시 설 물 편

# 1. 오창절토01

(STA.0+270~0+490(오창)절토사면)

# 1. 오창절토01 (STA.0+270~0+490(오창) 절토사면)

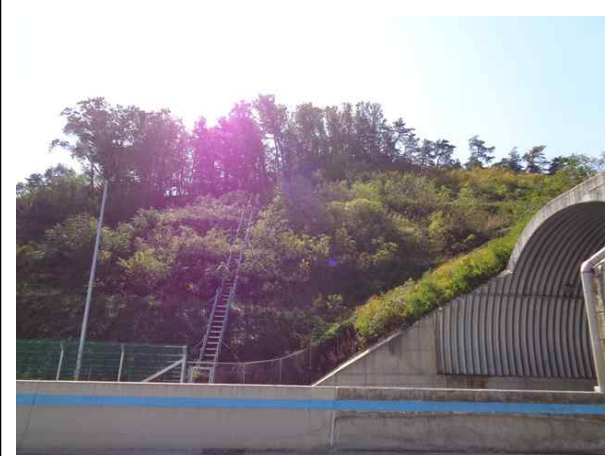
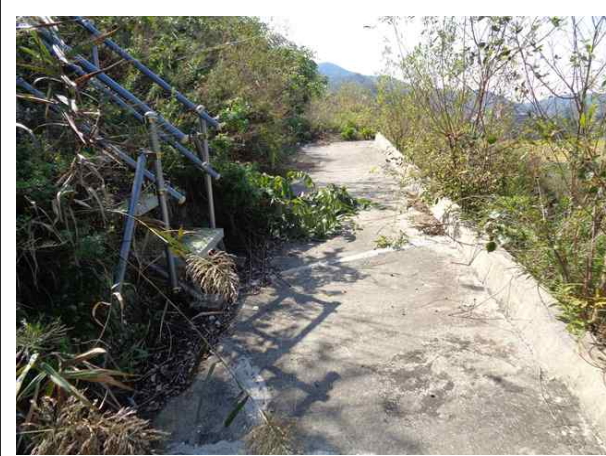
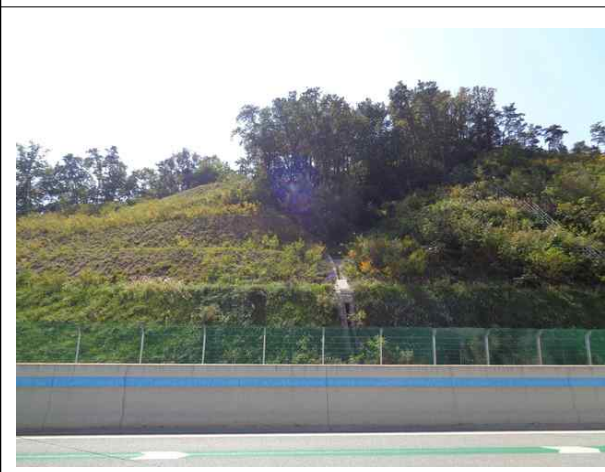
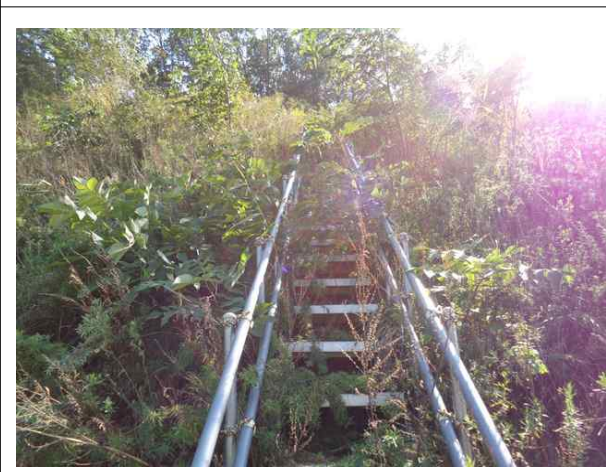
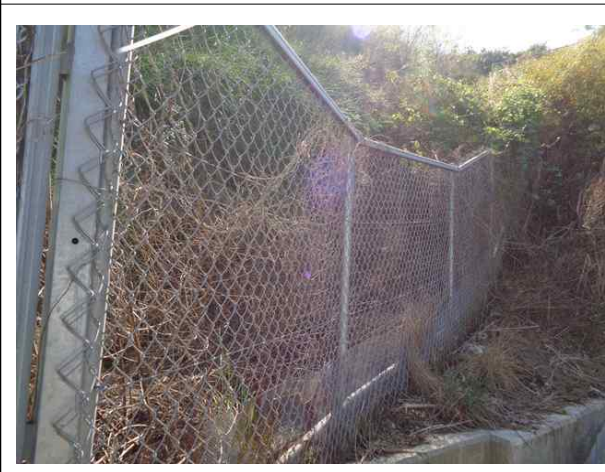
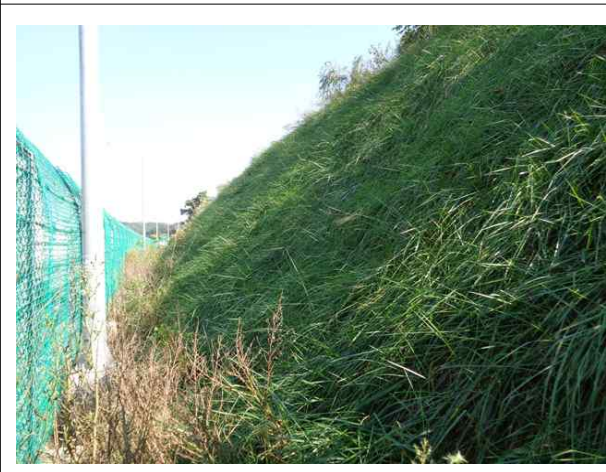
【그림 1.1.3】 부재별 현황

| <p>정면 전경</p> | <p>1소단 배수로 전경</p> |
| <p>수직도수로 전경</p> | <p>점검사다리 전경</p> |
| <p>야생동물유도울타리 전경</p> | <p>낙석방지울타리 전경</p> |
