## **4. 오창절토06**

**(STA.4+600~4+920(오창)절토사면)**

## 4. 오창절토06(STA.4+600~4+920(오창) 절토사면)

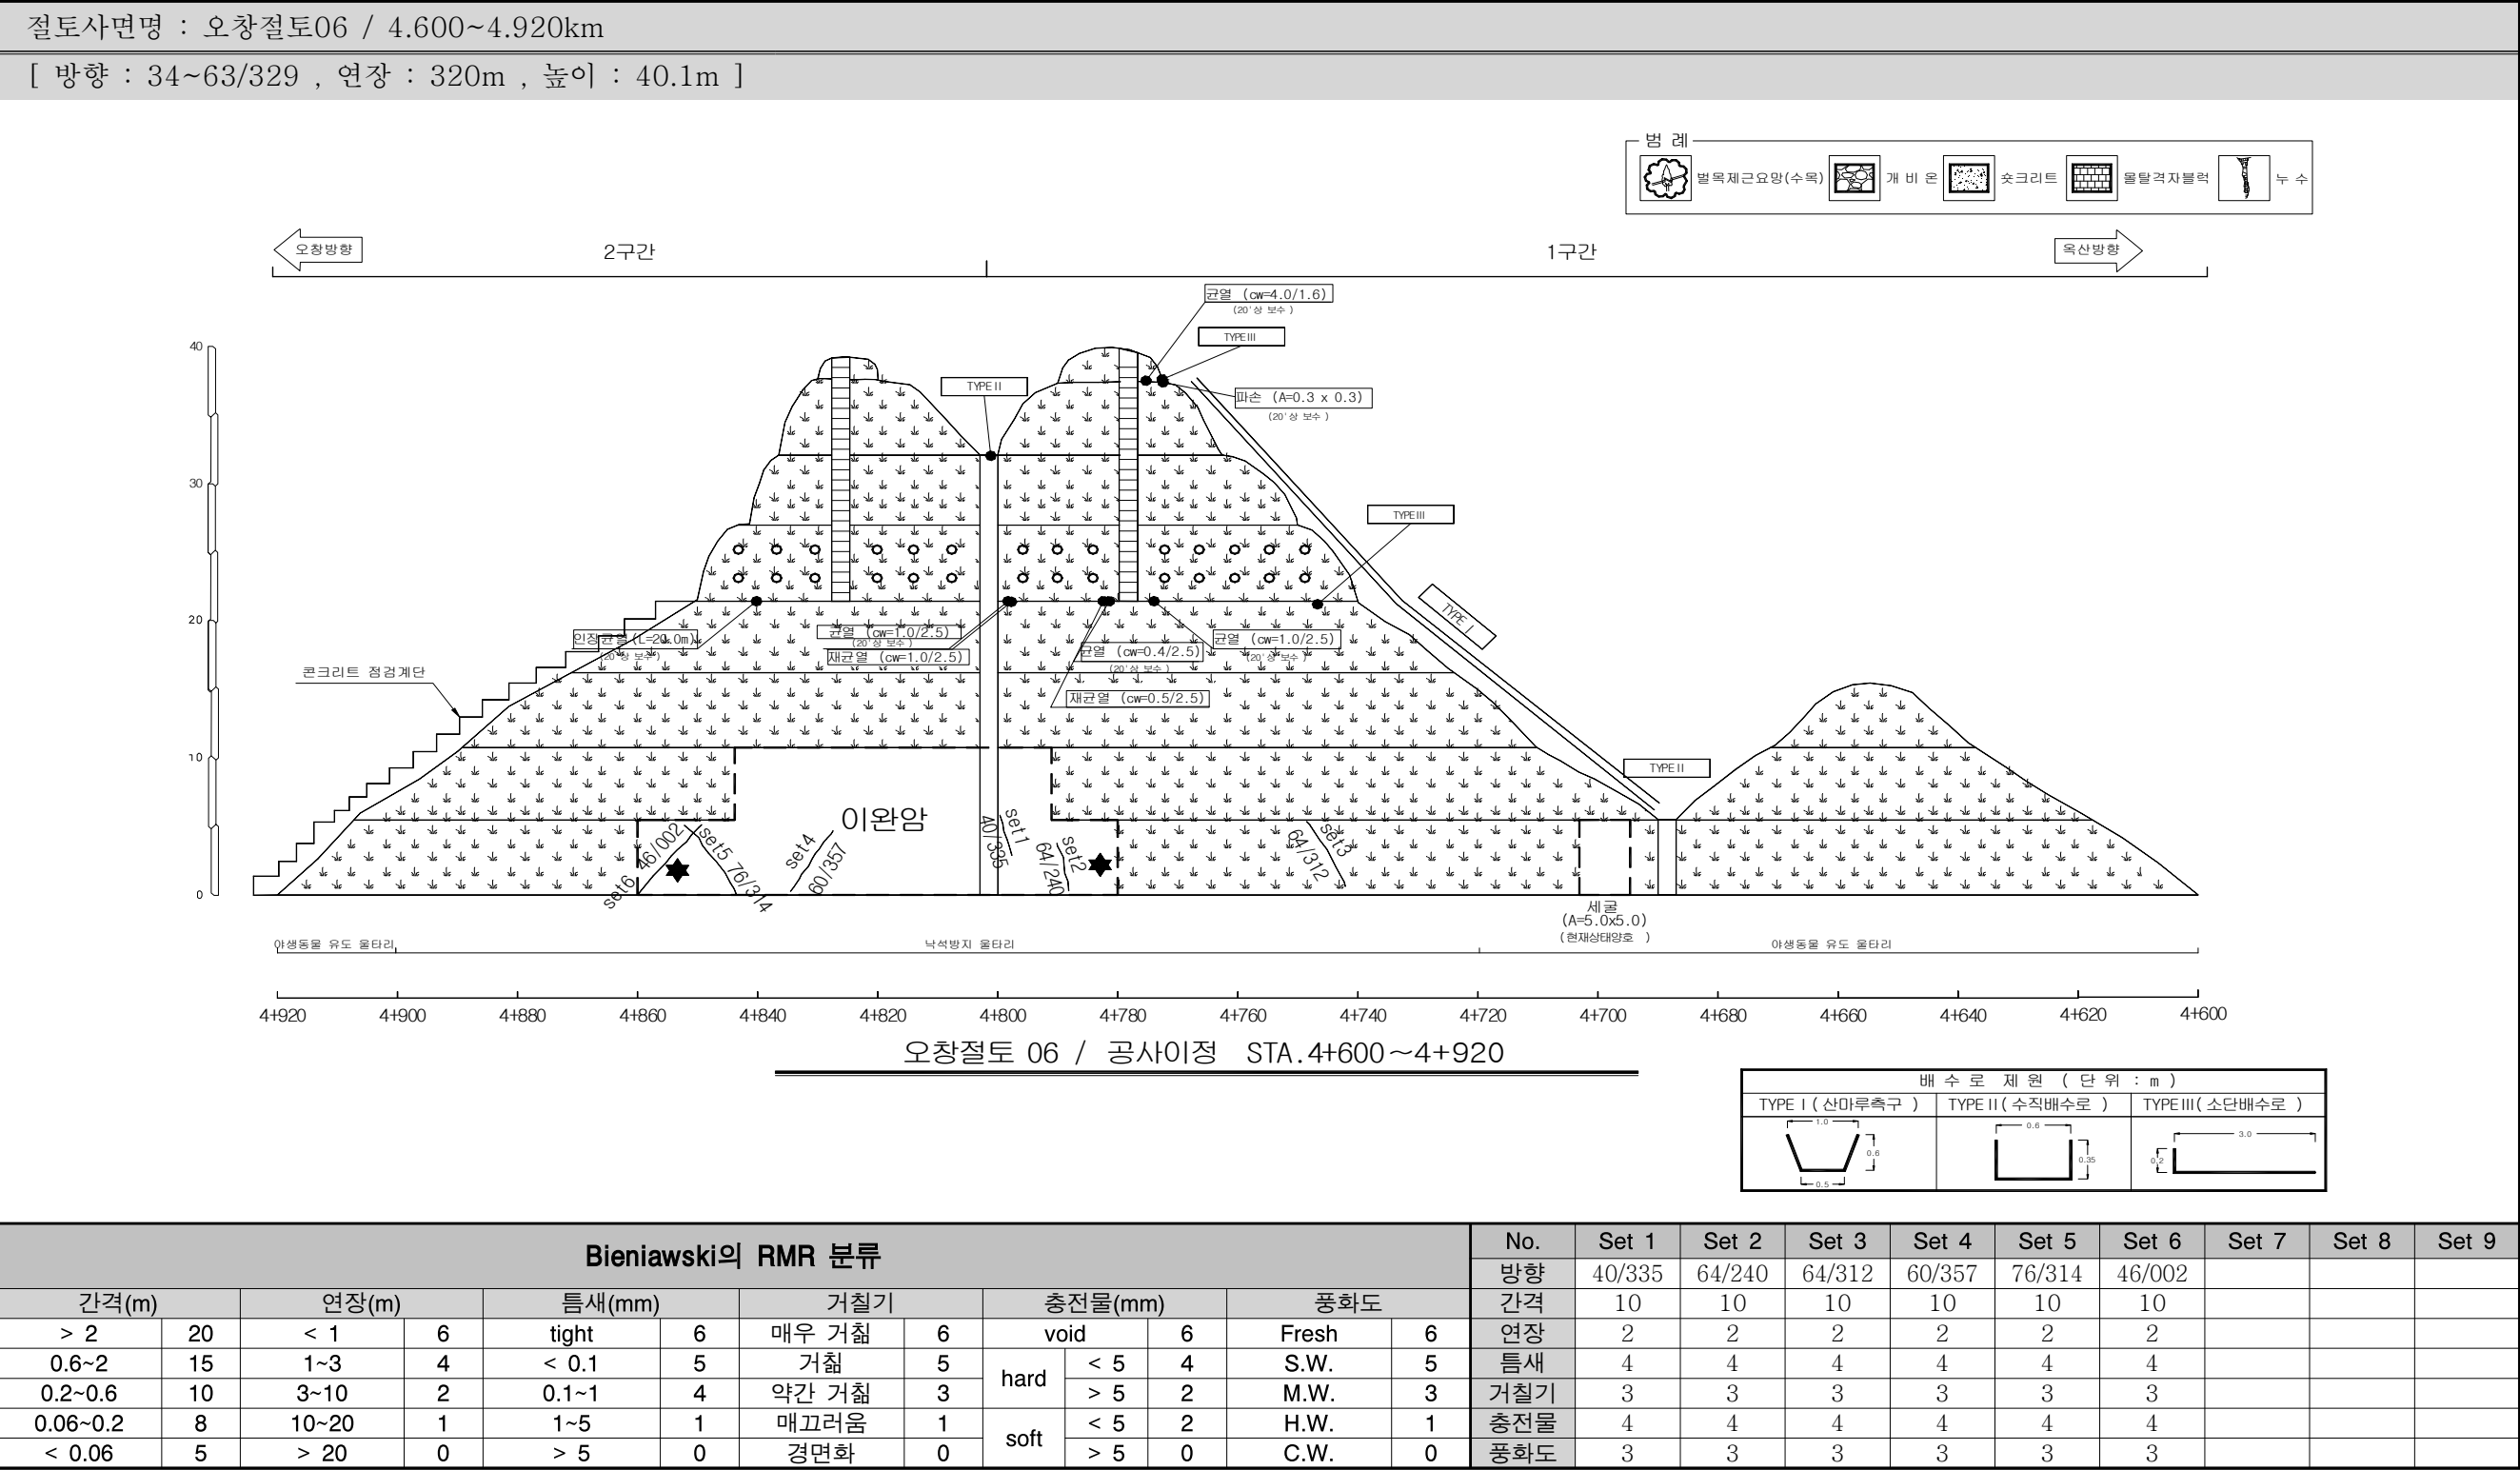
4.3.2 외관조사 결과 현황도(Face Map)

- 배수시설의 배수기능에 큰 문제는 없는 것으로 조사되었다.
- 배수시설에 대한 점검결과, 소단배수로에 횡방향 재균열이 일부 조사되었다.
- 재균열은 즉각적인 보수보다는 주기적인 주의관찰 실시후 손상의 진전시 보수를 하는 유지관리가 효율적일 것으로 판단된다.

| 구 분 | 손상내용 | 수량 | 비고 |
|---|---|---|---|
| 1구간 | 소단배수로 균열 | L=2.5m, 1EA | |
| 2구간 | 소단배수로 균열 | L=2.5m, 1EA | |

| 현 황 | 4.780K 1소단배수로 재균열 | 현 황 | 4.800K 1소단배수로 균열 |

| 대 책 | 주의관찰 후 균열보수 | 대 책 | 주의관찰 후 균열보수 |
