## **5. 옥산절토07**

**(STA.8+060~8+460(옥산)절토사면)**

## 5. 옥산절토07(STA.8+060~8+460(옥산) 절토사면)

2020년 정밀안전점검(금회)

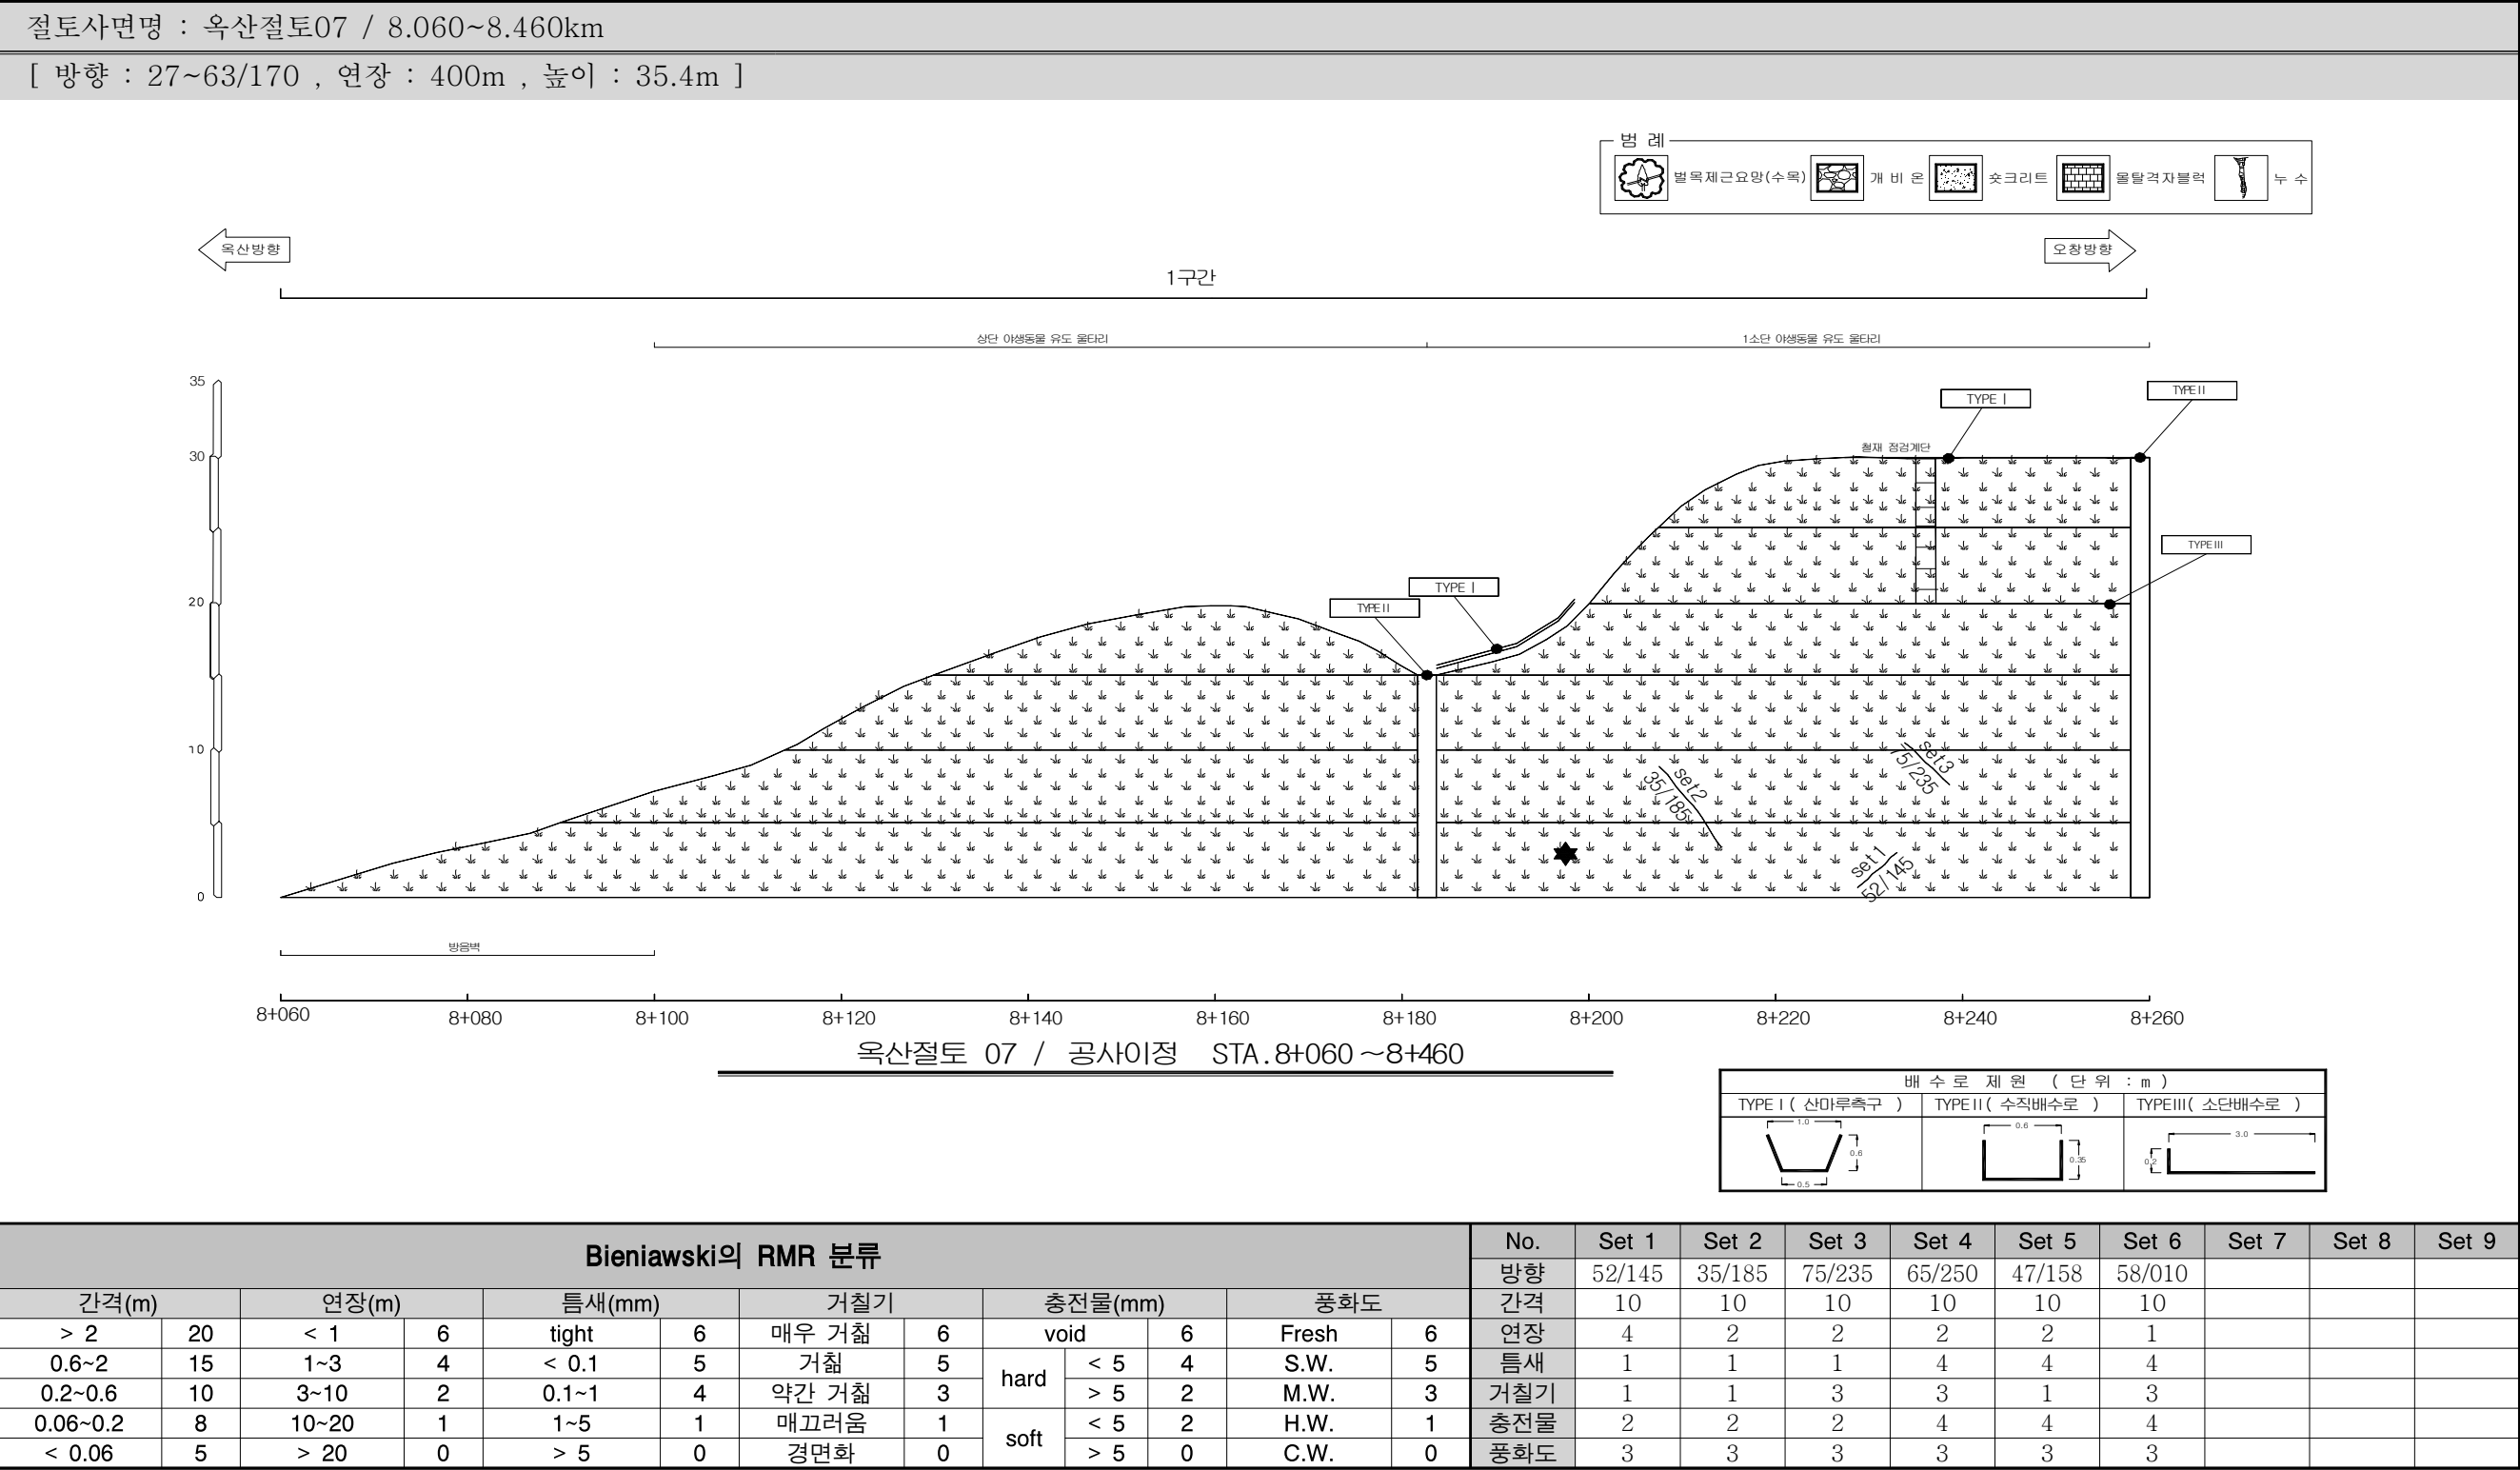
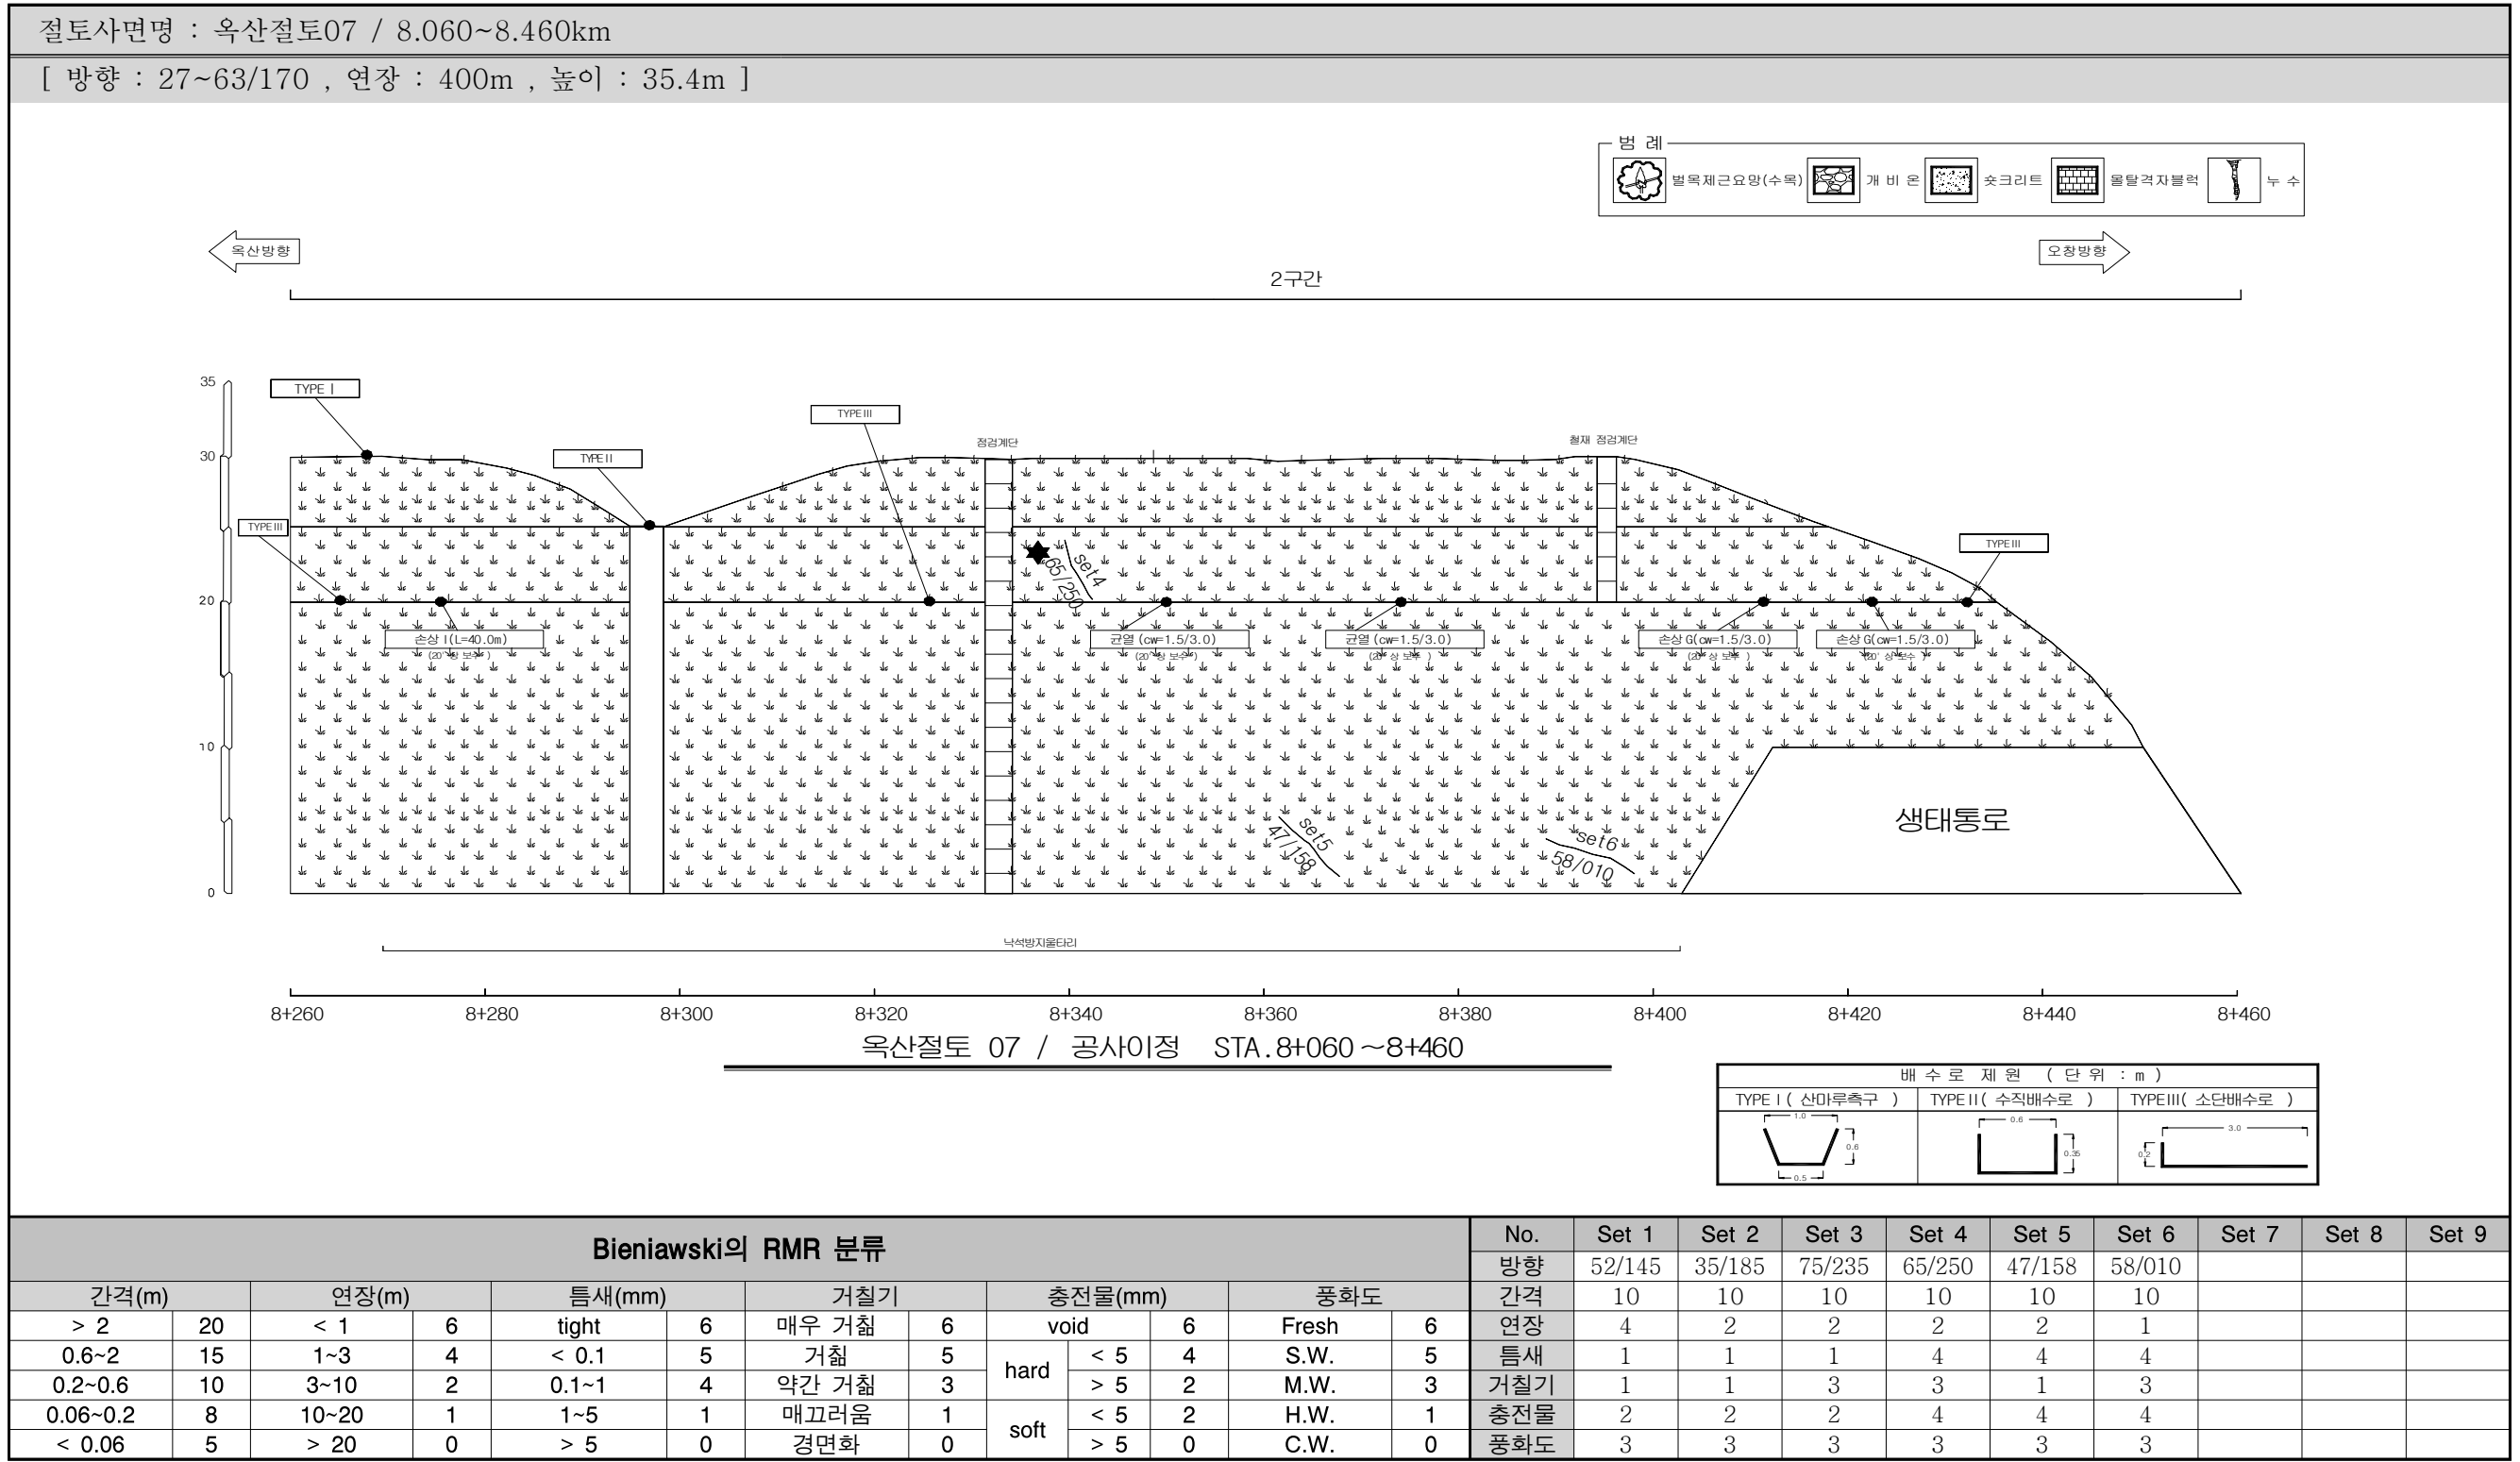
5.3.2 외관조사 결과 현황도(Face Map)

본 사면은 연장 400m의 사면으로서, 외관조사시 실시한 구간분할과 동일하게 2구간으로 분할하여 손상상태 및 파괴요인에 대한 평가를 실시하였다. 사면분류를 위해 특성조사를 실시한 위치는 외관조사결과현황도(Face Map)에 Set1~6으로 표기하였다.
