# **8. 서오창절토01**

**[서오창IC R-A STA.0+940~1+260**

**[좌안]절토사면)**

## 8. 서오창절토01(서오창IC R-A STA.0+940~1+260(좌안) 절토사면)

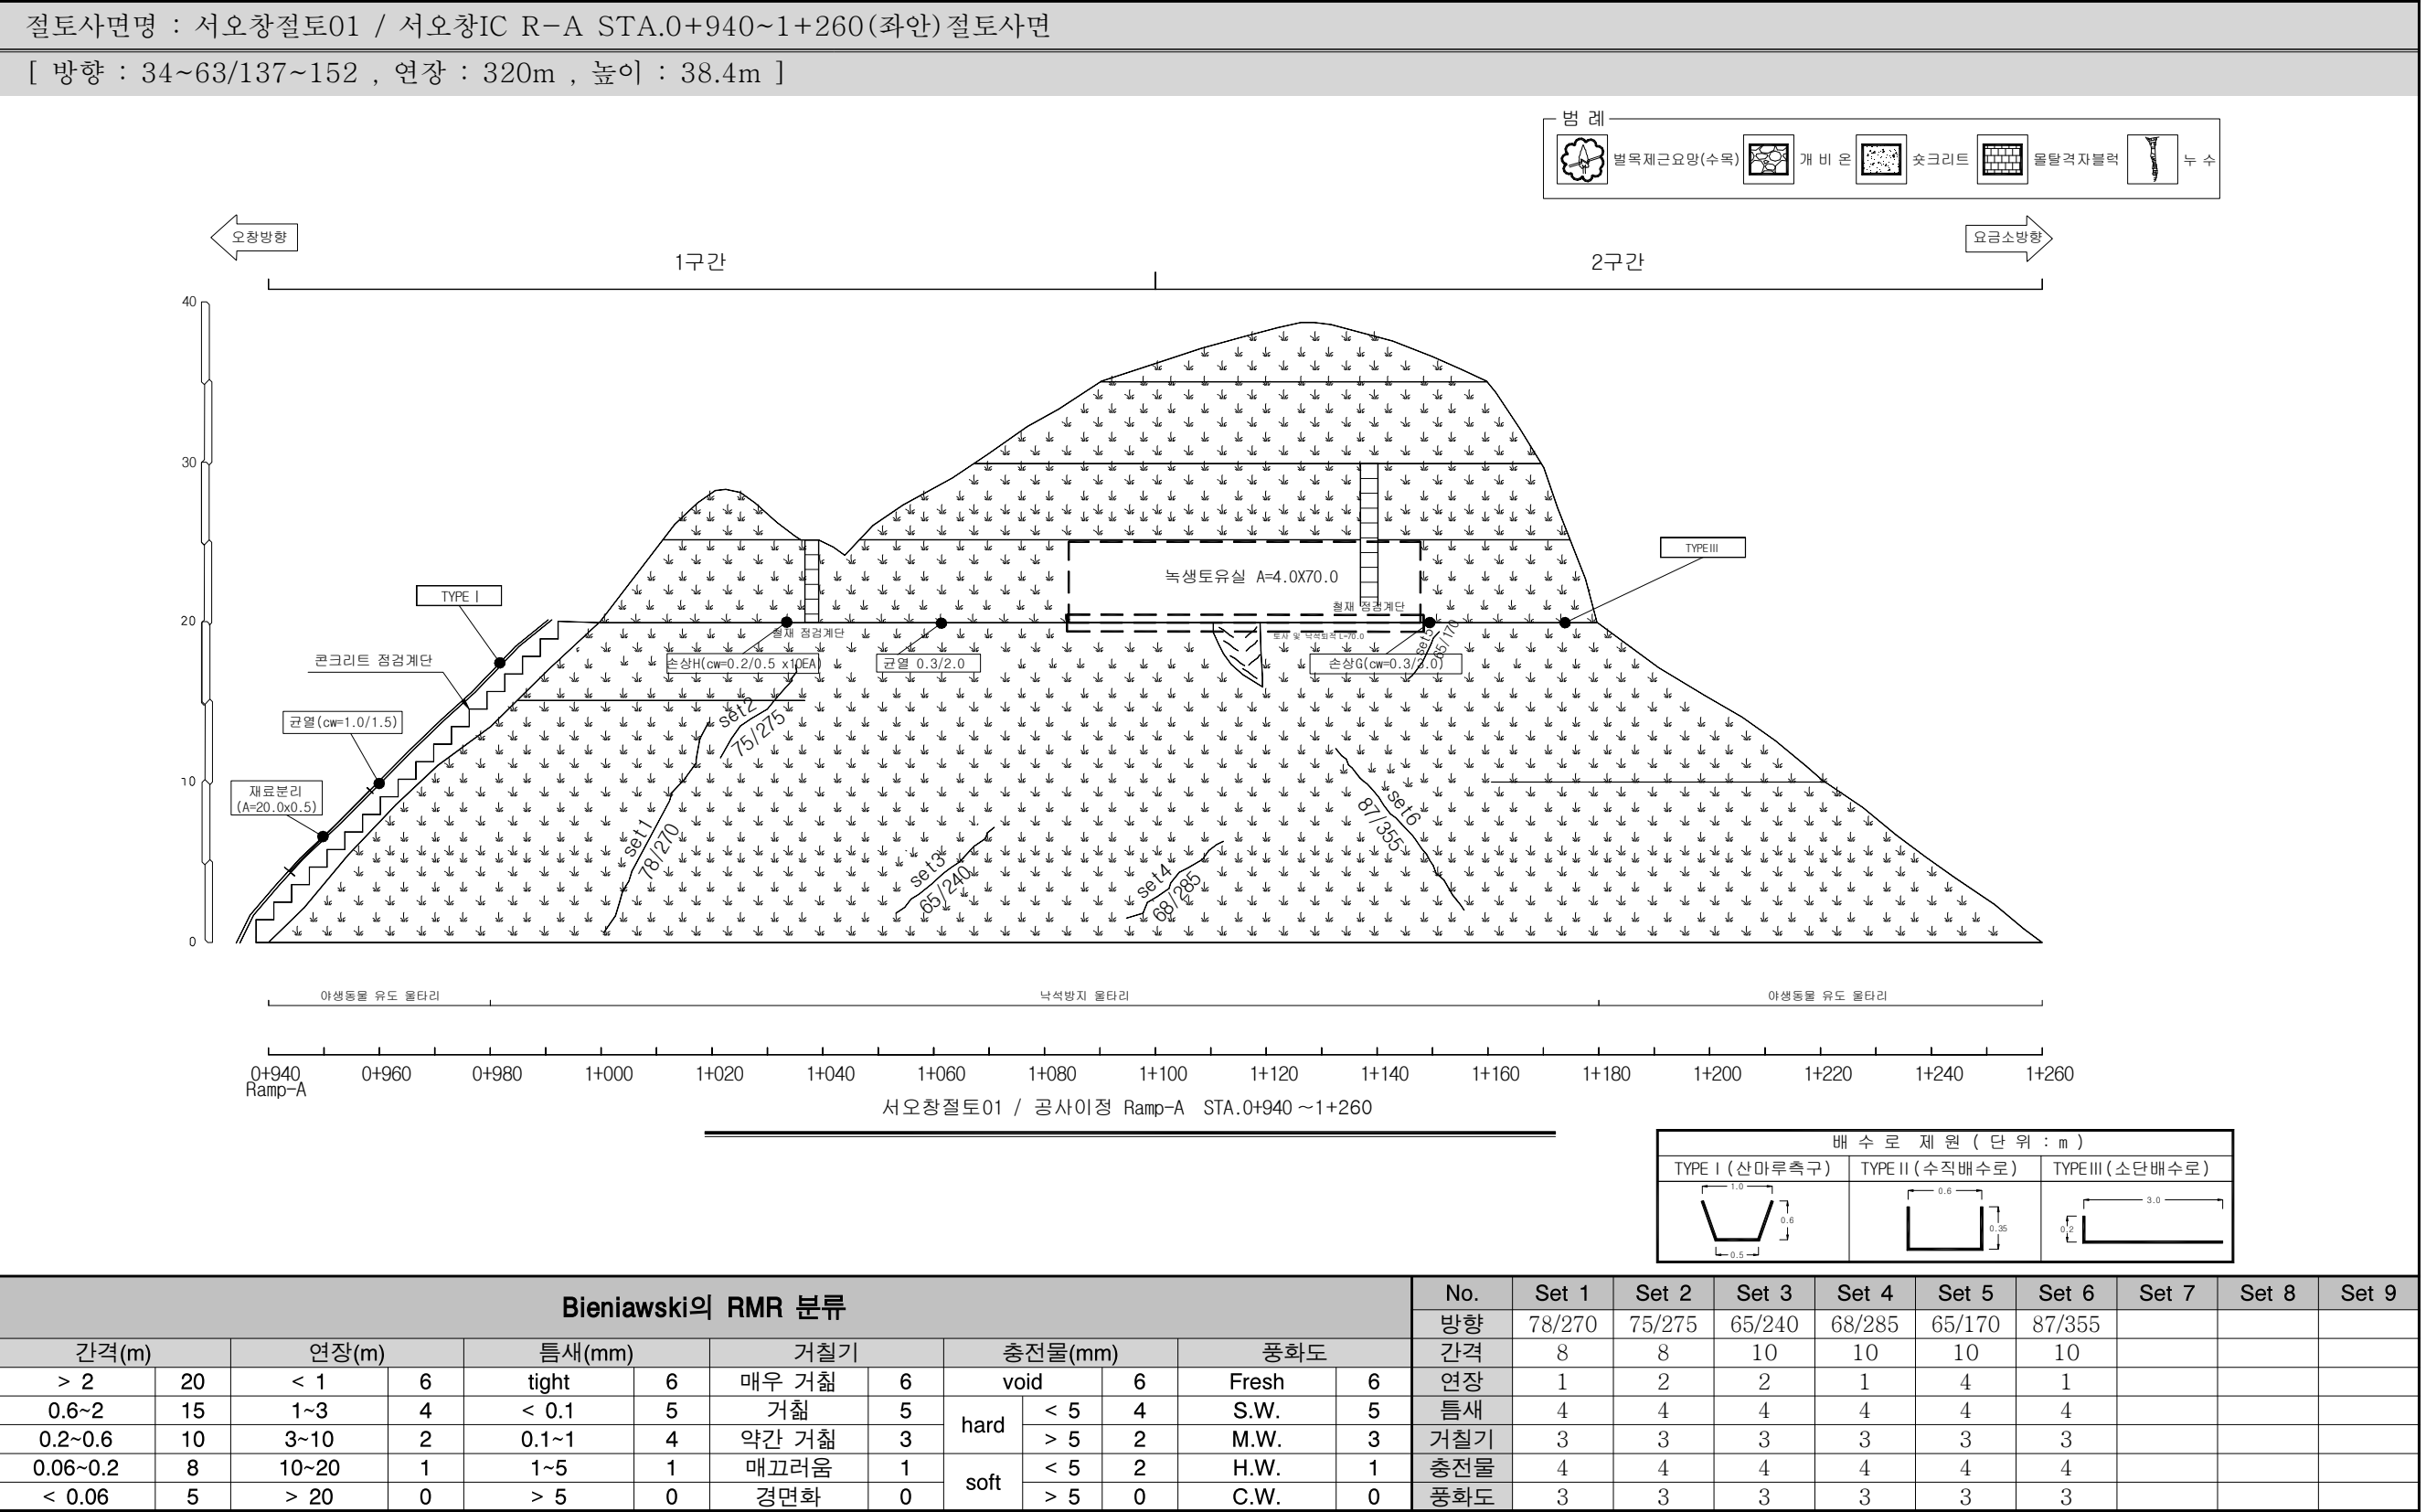
8.3.2 외관조사 결과 현황도(Face Map)

본 사면은 연장 320m의 사면으로서, 외관조사시 실시한 구간분할과 동일하게 2구간으로 분할하여 손상상태 및 파괴요인에 대한 평가를 실시하였다. 사면분류를 위해 특성조사를 실시한 위치는 외관조사결과현황도(Face Map)에 Set1~6으로 표기하였다.

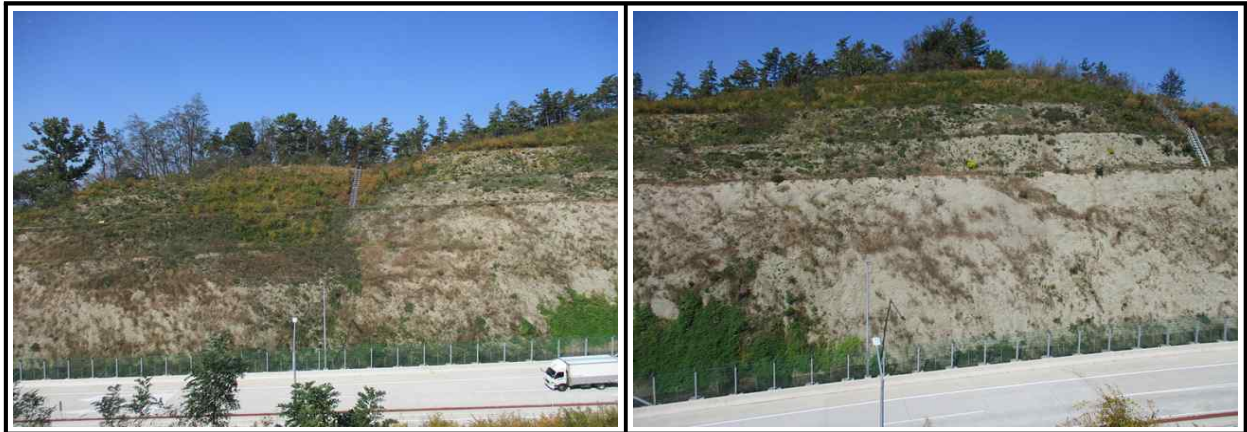
【그림 8.3.2】 사면 전경

사면에 식생공이 시공되어 있으며, 노출암에서 확인할 수 있는 암반의 풍화등급은 보통풍화(M.W.)~심한풍화(H.W.) 정도이다.

- 사면 전반적으로 식생상태가 양호~보통인 것으로 조사되었다. 기점점인 20년 상반기 정기안전점검과 비교시 식생이 양호해 진 것으로 조사되었다.
- 현장조사 결과, 일부구간 녹생토 유실이 발생된 것으로 확인되었으며, 기 발생된 손상부의 경우 현재 손상정도가 경미하여 주의관찰 후 손상의 진전 시 조치를 취하는 것이 바람직하다.

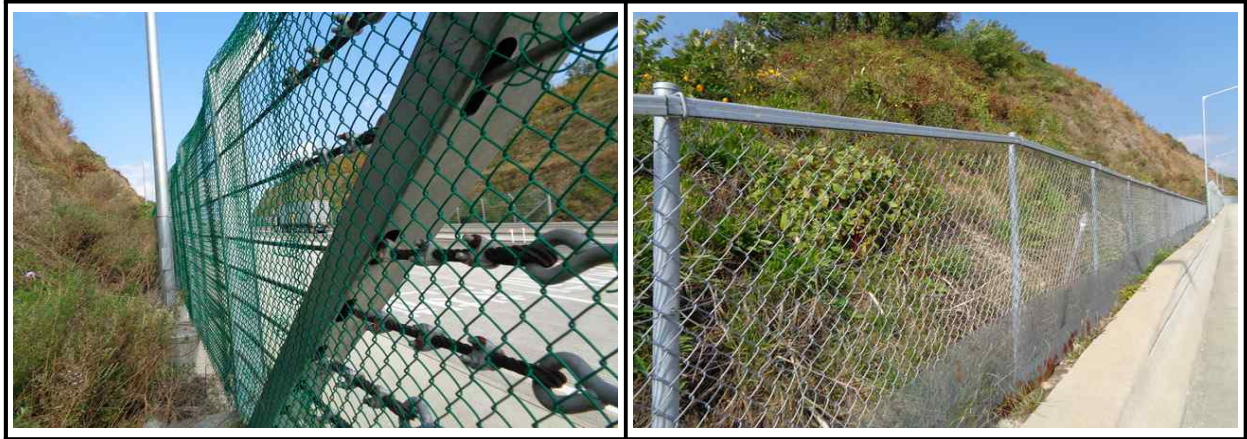
【그림 8.3.4】 보호/보강시설 전경

대상 사면 내에는 낙석방지울타리, 야생동물유도울타리, 락볼트, 점검계단이 설치되어 있는 것으로 확인되었다.

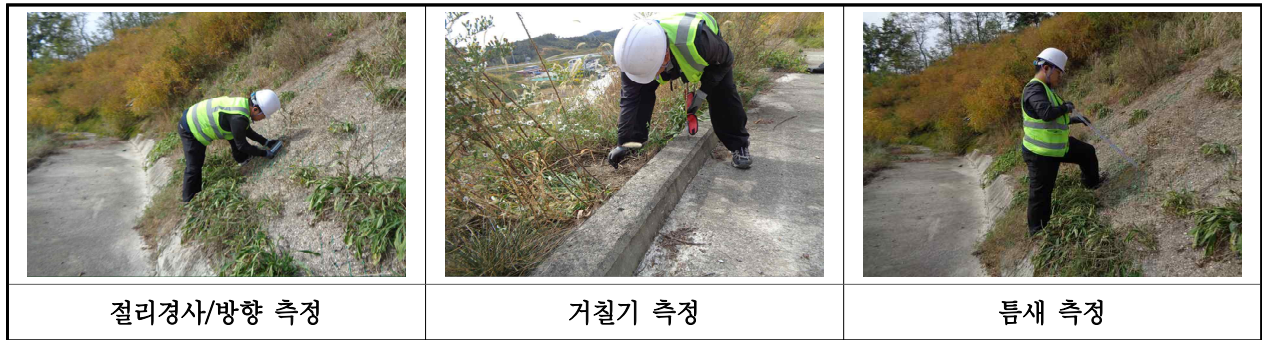
【그림 8.3.5】 불연속면 측정 현황

금회 구간분할 및 조사위치 선정에 따라 구간별 불연속면에 대해 조사를 실시하였으며, 조사결과는 다음과 같다. 식생공으로 인한 조사불가구간은 17년 깎기비탈면 현황도 보고서를 참고하여 추가 작성하였다.
