# **9. 서오창절토02**

**[서오창IC R-C STA.0+130~0+310**

**[우안]절토사면]**

## 9. 서오창절토02(서오창IC R-C STA.0+130~0+310(우안) 절토사면)

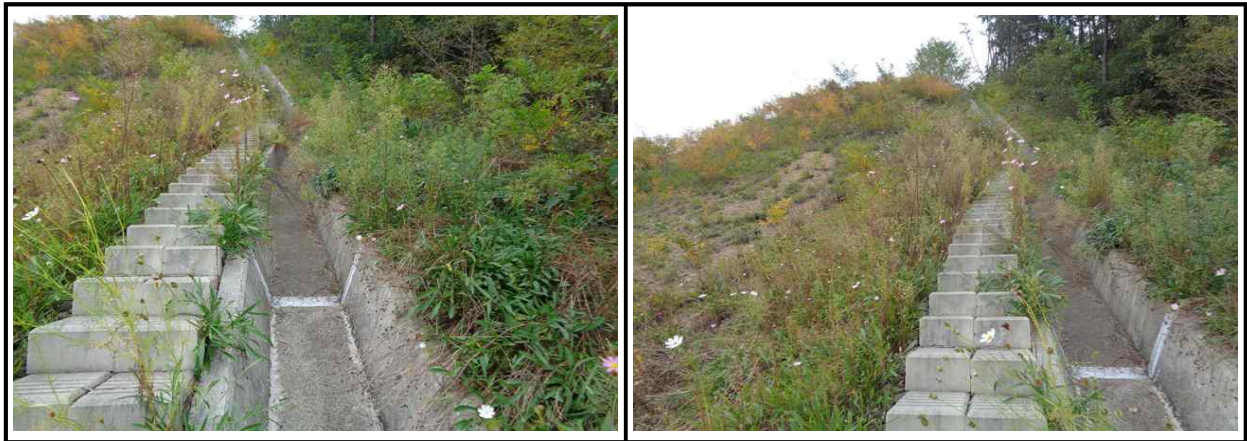
【그림 9.3.1】 상부자연사면 전경

상부 자연사면은 사면  $-24\sim 18^{\circ}$  의 경사로 되어 있으며, 풍화토 및 퇴적토가 존재하고, 전체적으로 관목이 분포하고 있다.

- 상부자연사면은 노출암 및 인장균열 등의 손상이 없는 상태로, 전반적으로 식생이 양호하다.
- 본 사면의 계곡부는 없는 것으로 조사되었다.

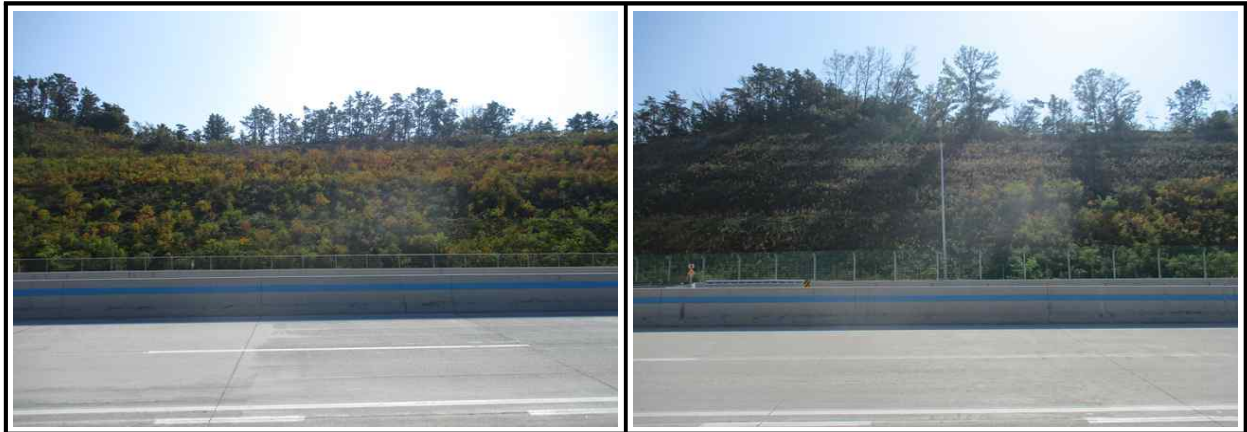
【그림 9.3.2】 사면 전경

사면에 식생공이 시공되어 있으며, 노출암에서 확인할 수 있는 암반의 풍화등급은 보통풍화(M.W.)~심한풍화(HW) 정도이다.

- 사면 전반적으로 식생상태가 양호~보통인 것으로 조사되었다. 기점검인 20년 상반기 정기안 전점검과 비교시 일부 표층유실, 세굴 구간에 식생이 양호한 것으로 조사되었다.
- 현장조사 결과, 일부구간에 기존손상인 표층유실, 세굴이 조사되었으며, 즉각적인 보수보다는 주기적인 주의관찰 후 손상의 진전시 보수를 하는 것이 바람직하다.

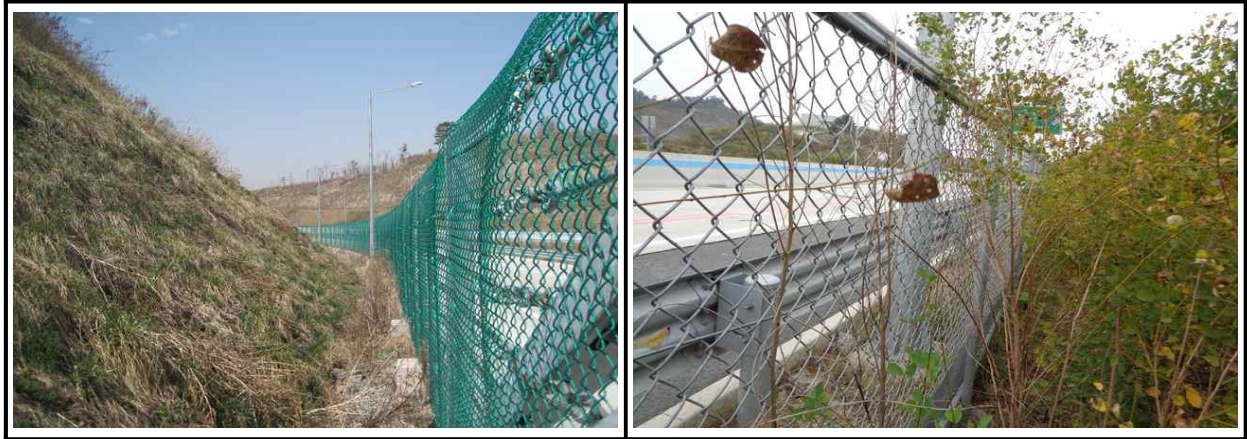
【그림 9.3.4】 보호/보강시설 전경

대상 사면 내에는 낙석방지울타리, 야생동물유도울타리, 점검계단이 설치되어 있는 것으로 확인되었다.

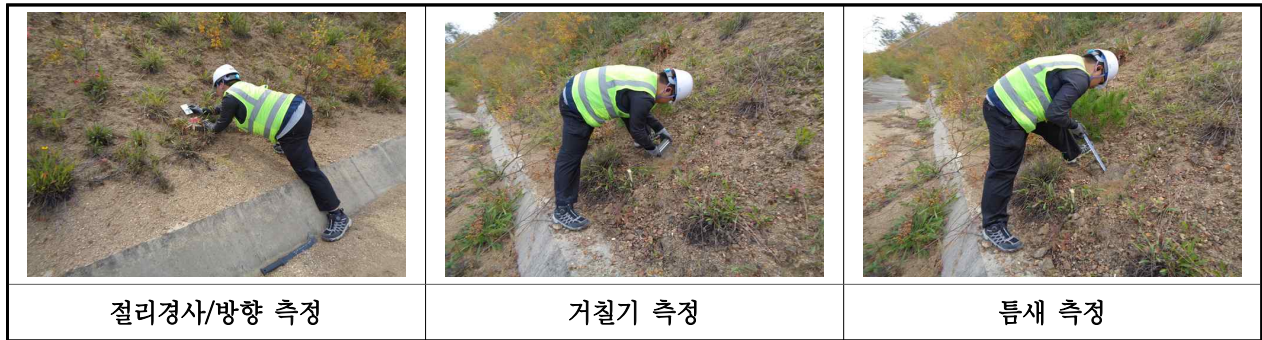
【그림 9.3.5】 불연속면 측정 현황

금회 구간분할 및 조사위치 선정에 따라 구간별 불연속면에 대해 조사를 실시하였으며, 조사결과는 다음과 같다. 식생공으로 인한 조사불가구간은 17년 깎기비탈면 현황도 보고서를 참고하여 추가 작성하였다.

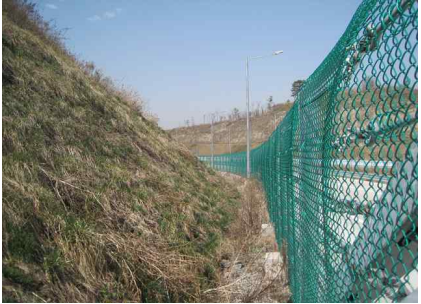
| 구 분 | 중점유지관리 사항 | 현황 사진 |
|---|---|---|
| 보<br>호<br>시<br>설 | <ul style="list-style-type: none"> <li>• 현재 상태 양호<br/>→ 현재 양호한 상태이며, 주기적인 점검을 통한 손상의 발생 여부 파악 등의 유지관리가 필요</li> </ul> | |
