## 제2편 시 설 물 편

# 이편한세상동탄 RC옹벽

본 시설물은 경기도 화성시 동탄순환대로 20길 31 에 위치한 2층 시설물로서 연장 830.2m, 지면노출높이 9.0m의 콘크리트옹벽이다.

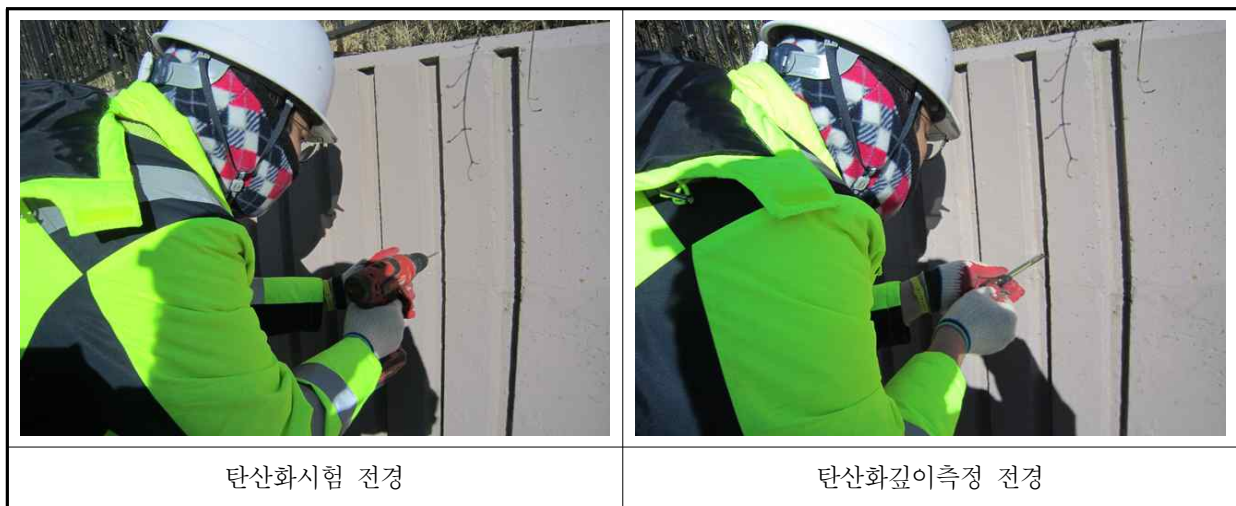
콘크리트용벽의 탄산화깊이 측정은 전면부에서 10개소를 실시하였다.

| 구분 | 결과 요약 |
|---|---|
| 탄산화 시험 | · 탄산화 잔여깊이 64.5~77.0mm로 상태평가 기준 “a” 로 평가되어 철근부식 발생 가능성은 없는 것으로 분석 |

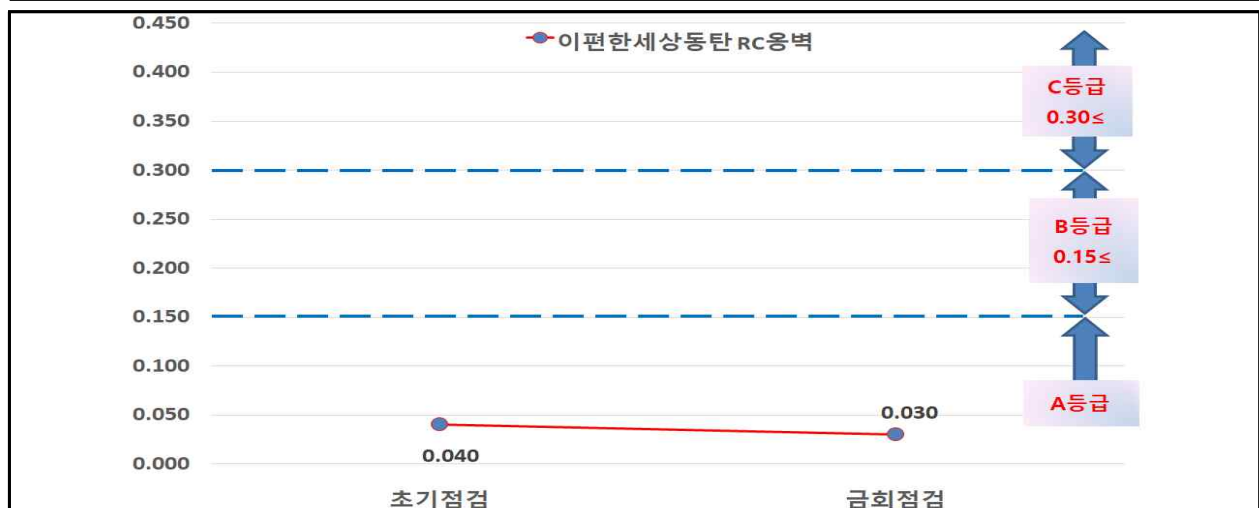
【그림 4.1】 상태평가 결과비교 그래프

상태평가 결과, 평가기준에 따른 결함지수는 0.03로서 평가결과는 “A” 로 산정되었다.

전회 초기점검과 상태평가 비교시, 균열 및 파손이 추가 조사되었으나, 금회에 세분화하여 구간을 분할한 이유로 결함지수는 소폭 감소하였다. 등급은 A등급을 유지한 상태이다.
