# ID : 복정고가교 본선-상행선 box외부(S1)

## 손 상 물 량 표

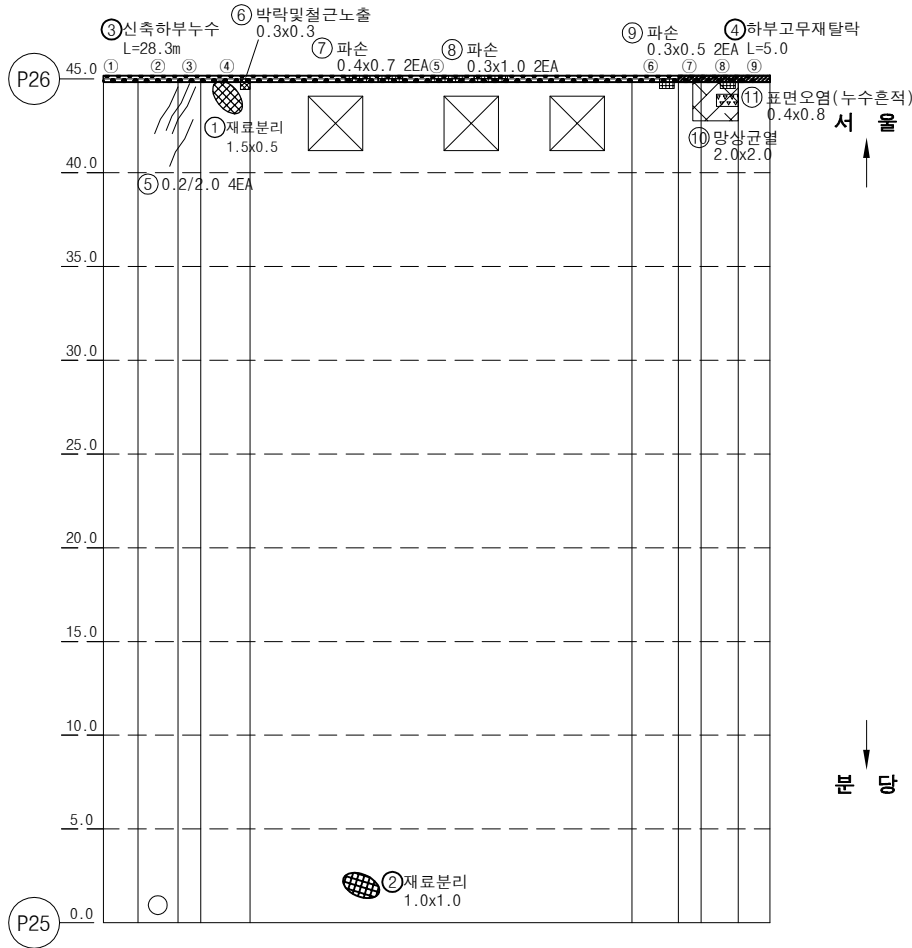
| 용역명 | | 2023년 하반기 복정고가교 정밀안전진단 용역 | | | | | |
|---|---|---|---|---|---|---|--|
| | ⑬ 누수, 변색 | ⑭ 배수구 | ⑮ 포장의 요철 | ⑯ 기타 | 도면번호 | 196 | |

| 번호 | 손상내용 | 손상물량 | | | | | 비고 |
|---|---|---|---|---|---|---|---|
| 3 | 신축하부누수 | | 28.3 | 28.30 | m | 1 | |
| 5 | 균열(0.2mm) | 0.2 | 2 | 8.00 | m | 4 | |
| 10 | 망상균열 | 2 | 2 | 4.00 | m <sup>2</sup> | 1 | |
| 11 | 누수흔적 | 0.4 | 0.8 | 0.32 | m <sup>2</sup> | 1 | |

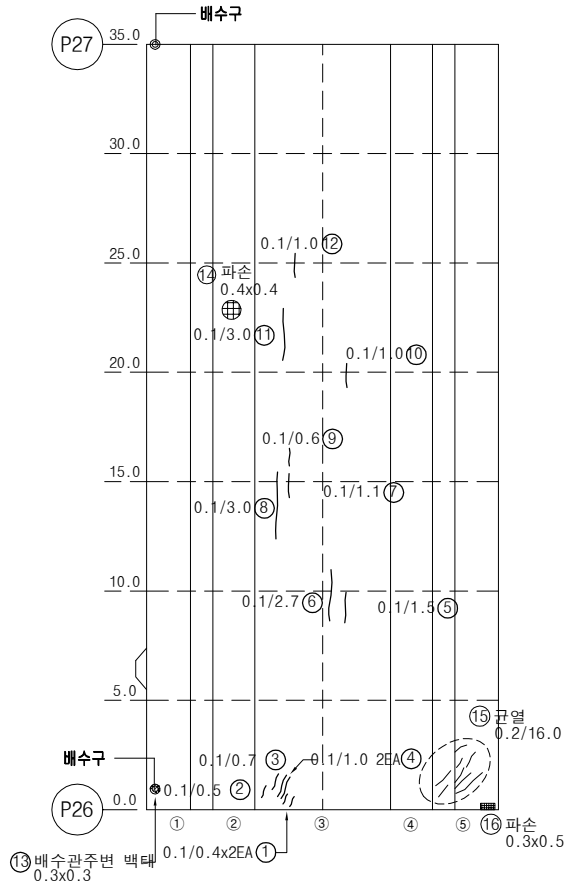
| 용역명 | | 2023년 하반기 복정고가교 정밀안전진단 용역 | | | | | |
|---|---|---|---|---|---|---|--|
| | 누수, 변색 | 배수구 | 포장파괴 및 | 기타 | 도면번호 | 197 | |

| 번호 | 손상내용 | 손상물량 | | | | | 비고 |
|---|---|---|---|---|---|---|---|
| 1 | 균열(0.1mm) | 0.1 | 0.4 | 0.80 | m | 2 | |
| 2 | 균열(0.1mm) | 0.1 | 0.5 | 0.50 | m | 1 | |
| 3 | 균열(0.1mm) | 0.1 | 0.7 | 0.70 | m | 1 | |
| 4 | 균열(0.1mm) | 0.1 | 1 | 2.00 | m | 2 | |
| 5 | 균열(0.1mm) | 0.1 | 1.5 | 1.50 | m | 1 | |
| 6 | 균열(0.1mm) | 0.1 | 2.7 | 2.70 | m | 1 | |
| 7 | 균열(0.1mm) | 0.1 | 1.1 | 1.10 | m | 1 | |
| 8 | 균열(0.1mm) | 0.1 | 3 | 3.00 | m | 1 | |
| 9 | 균열(0.1mm) | 0.1 | 0.6 | 0.60 | m | 1 | |
| 10 | 균열(0.1mm) | 0.1 | 1 | 1.00 | m | 1 | |
| 11 | 균열(0.1mm) | 0.1 | 3 | 3.00 | m | 1 | |
| 12 | 균열(0.1mm) | 0.1 | 1 | 1.00 | m | 1 | |
| 15 | 균열(0.2mm) | 0.2 | 16 | 16.00 | m | 1 | |

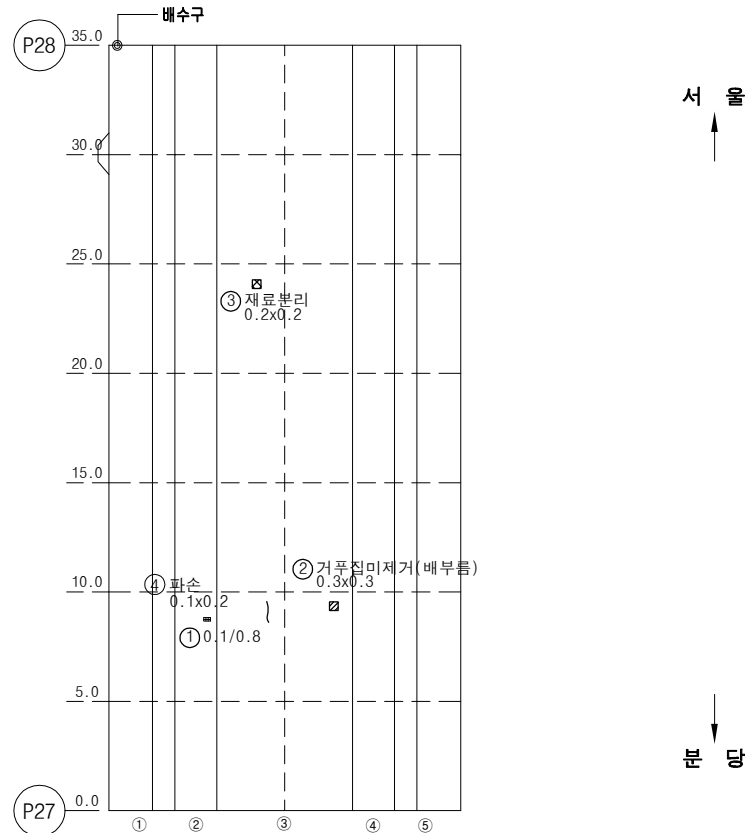
| 용역명 | | 2023년 하반기 복정고가교 정밀안전진단 용역 | | | | | |
|---|---|---|---|---|---|---|--|
| | 누수, 변색 | 배수구 | 포장외 요철 | 기타 | 도면번호 | 198 | |

| 번호 | 손상내용 | 손상물량 | | | | | 비고 |
|---|---|---|---|---|---|---|---|
| 1 | 균열(0.1mm) | 0.1 | 0.8 | 0.80 | m | 1 | |

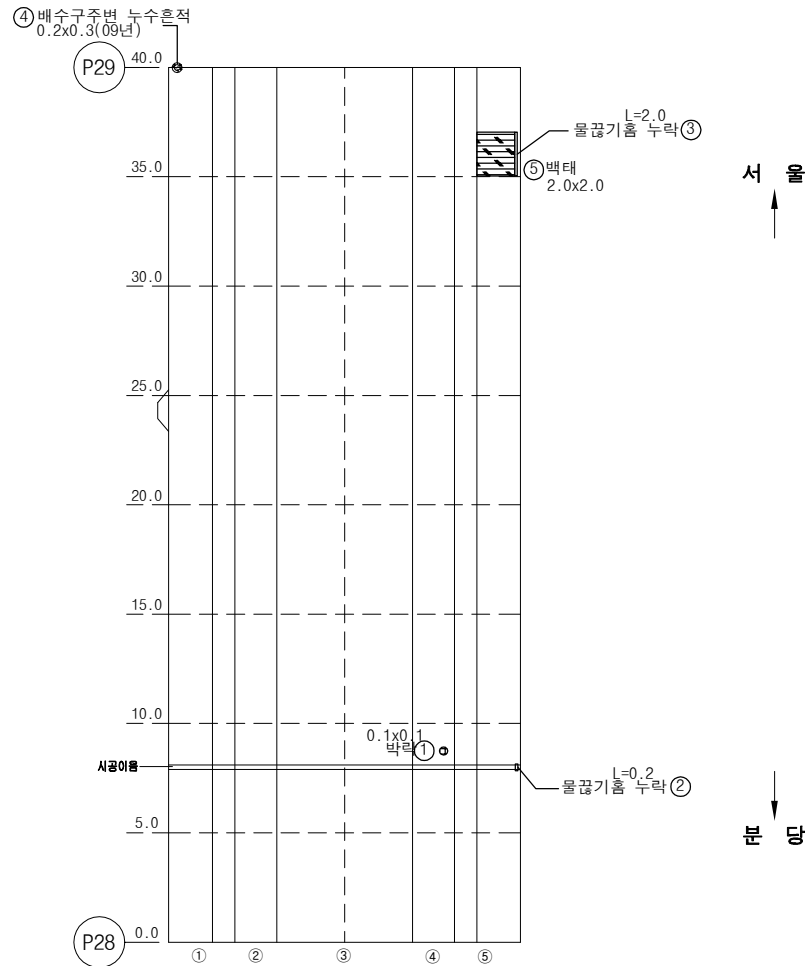
| 용역명 | | 2023년 하반기 복정고가교 정밀안전진단 용역 | | | | | |
|---|---|---|---|---|---|---|--|
| | 누수, 변색 | 배수구 | 포장파괴 | 기타 | 도면번호 | 199 | |

| 번호 | 손상내용 | 손상물량 | | | | | 비고 |
|---|---|---|---|---|---|---|---|
| 4 | 배수구 주변 누수흔적 | 0.3 | 0.2 | 0.06 | m² | 1 | |

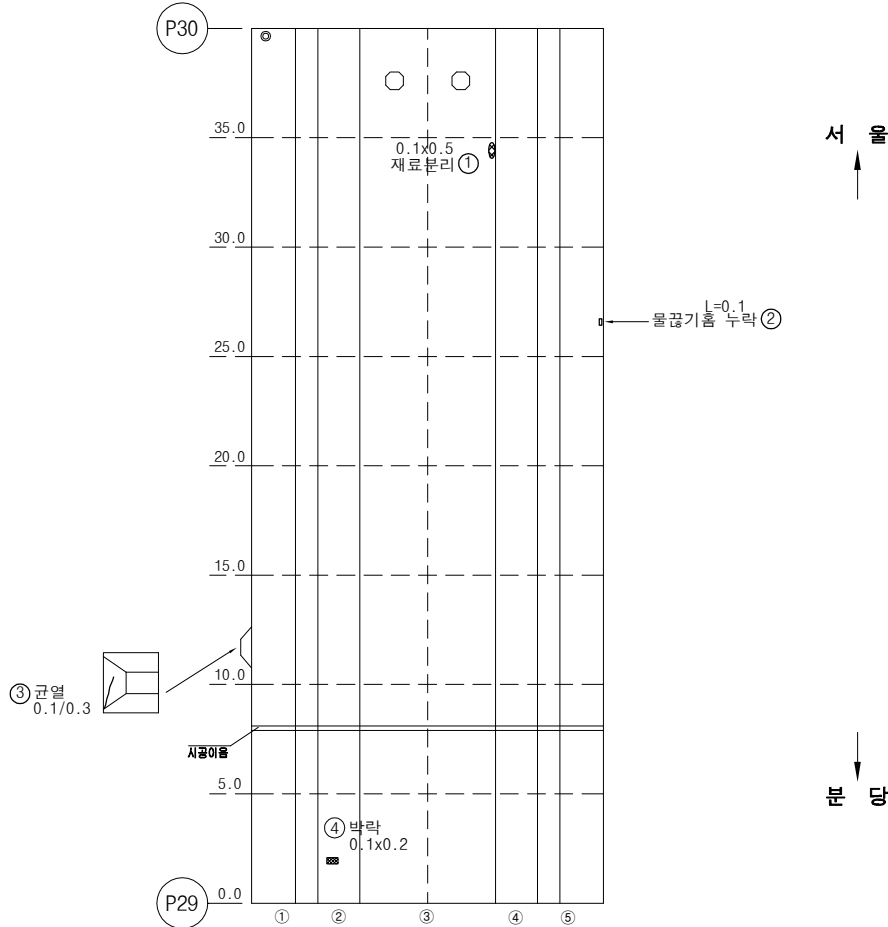
| 용역명 | | 2023년 하반기 복정고가교 정밀안전진단 용역 | | | | | |
|---|---|---|---|---|---|---|--|
| | 누수, 변색 | 배수구 | 포장외 요철 | 기타 | 도면번호 | 200 | |

| 번호 | 손상내용 | 손상물량 | | | | | 비고 |
|---|---|---|---|---|---|---|---|
| 3 | 균열(0.1mm) | 0.1 | 0.3 | 0.30 | m | 1 | |

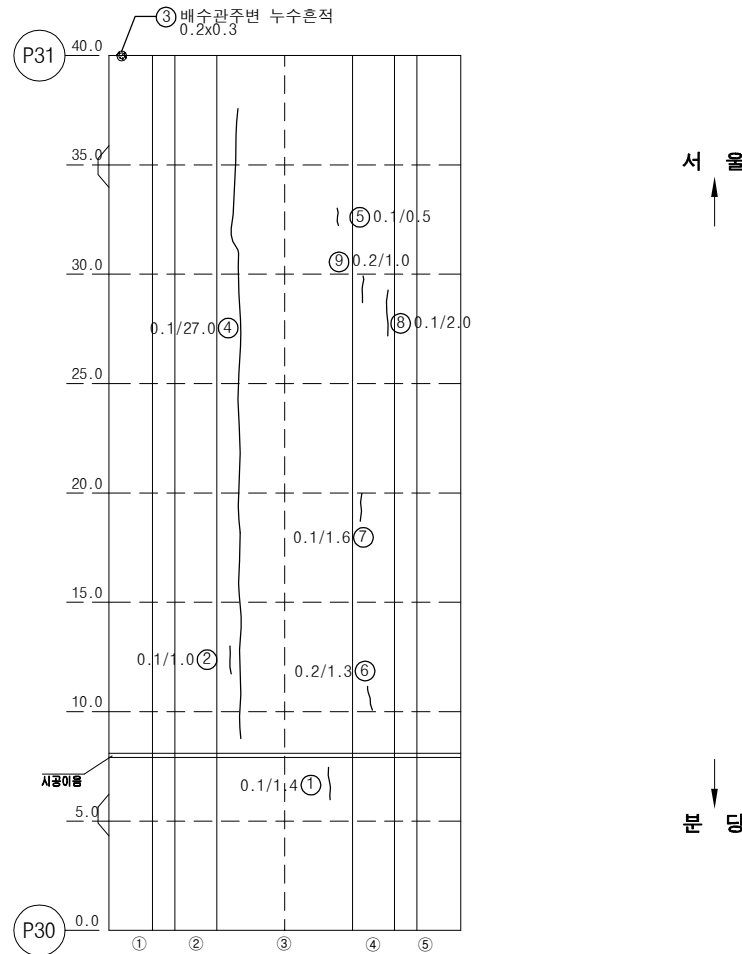
| 용역명 | | 2023년 하반기 복정고가교 정밀안전진단 용역 | | | | | |
|---|---|---|---|---|---|---|--|
| | 누수, 변색 | 배수구 | 포장의 요철 | 기타 | 도면번호 | 201 | |

| 번호 | 손상내용 | 손상물량 | | | | | 비고 |
|---|---|---|---|---|---|---|---|
| 1 | 균열(0.1mm) | 0.1 | 1.4 | 1.40 | m | 1 | |
| 2 | 균열(0.1mm) | 0.1 | 1 | 1.00 | m | 1 | |
| 3 | 배수관주변 누수흔적 | 0.3 | 0.25 | 0.08 | m <sup>2</sup> | 1 | |
| 4 | 균열(0.1mm) | 0.1 | 27 | 27.00 | m | 1 | |
| 5 | 균열(0.1mm) | 0.1 | 0.5 | 0.50 | m | 1 | |
| 6 | 균열(0.2mm) | 0.2 | 1.3 | 1.30 | m | 1 | |
| 7 | 균열(0.1mm) | 0.1 | 1.6 | 1.60 | m | 1 | |
| 8 | 균열(0.1mm) | 0.1 | 2 | 2.00 | m | 1 | |
| 9 | 균열(0.2mm) | 0.2 | 1 | 1.00 | m | 1 | |
