# ID : 복정고가교 본선-상행선 box내부(S1)

## 손 상 물 량 표

| 용역명 | | 2023년 하반기 복정고가고 정밀안전진단 용역 | | | | | |

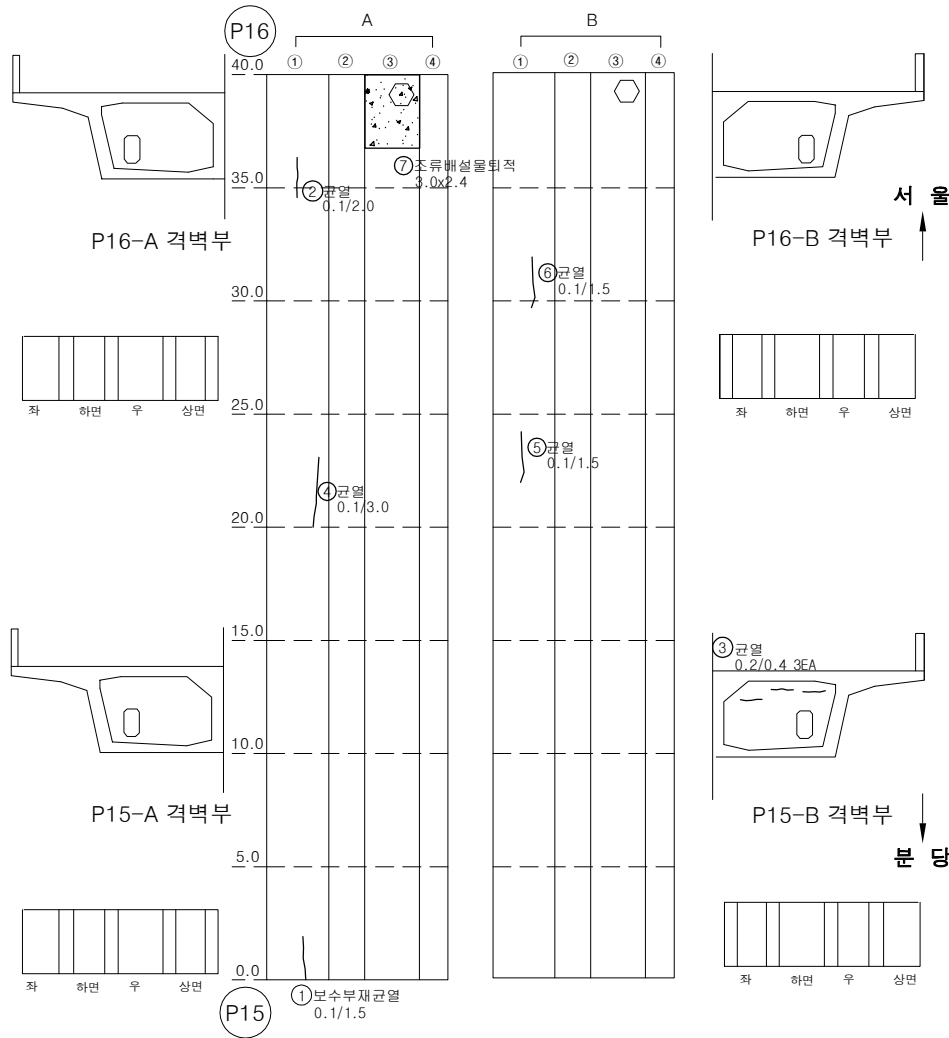
# ID : 복정고가교 본선-상행선 box내부(S16)

| 번호 | 손상내용 | 손상물량 | | | | | 비고 |
|---|---|---|---|---|---|---|---|
| 1 | 보수부 재균열(0.1mm) | 0.10 | 1.50 | 1.50 | m | 1 | |
| 2 | 균열(0.1mm) | 0.10 | 2.00 | 2.00 | m | 1 | |
| 3 | 균열(0.2mm) | 0.20 | 0.40 | 1.20 | m | 3 | |
| 4 | 균열(0.1mm) | 0.10 | 3.00 | 3.00 | m | 1 | |
| 5 | 균열(0.1mm) | 0.10 | 1.50 | 1.50 | m | 1 | |
| 6 | 균열(0.1mm) | 0.10 | 1.50 | 1.50 | m | 1 | |

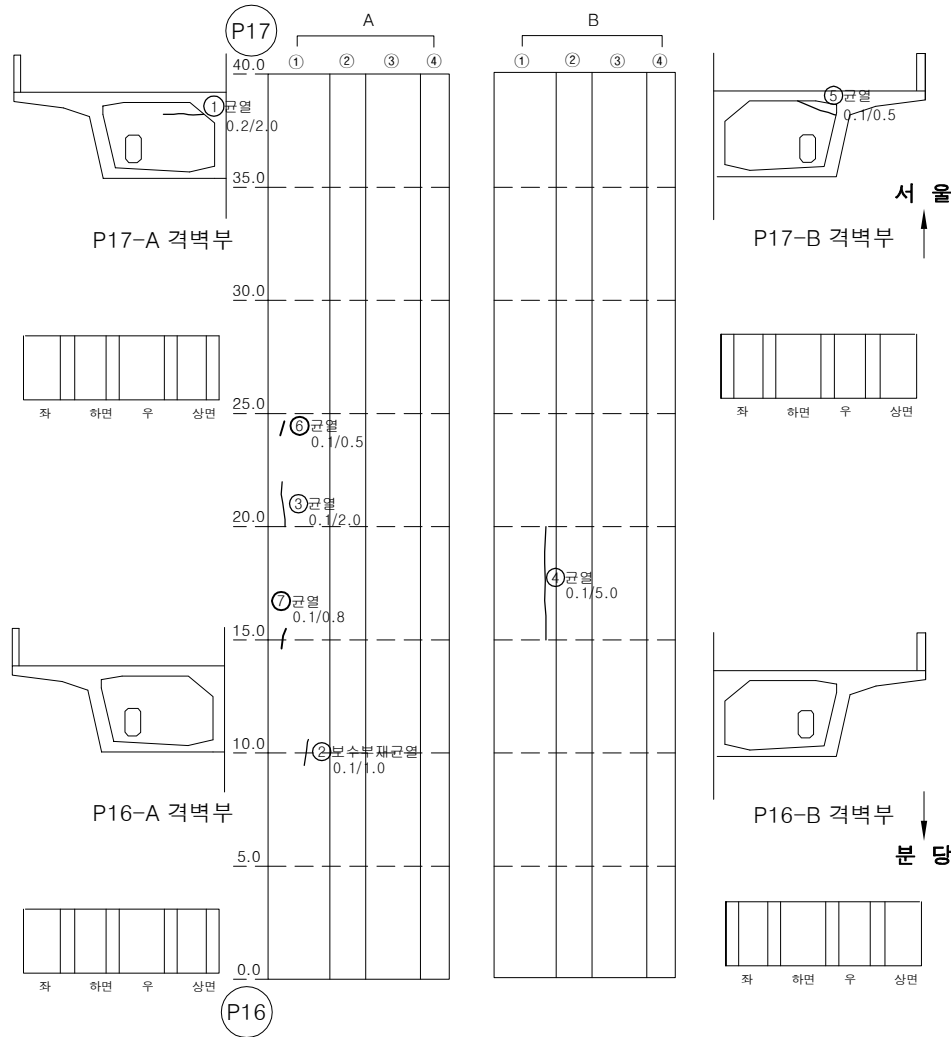
# ID : 복정고가교 본선-상행선 box내부(S17)

| 번호 | 손상내용 | 손상물량 | | | | | 비고 |
|---|---|---|---|---|---|---|---|
| 1 | 균열(0.2mm) | 0.20 | 2.00 | 2.00 | m | 1 | |
| 2 | 보수부 재균열(0.1mm) | 0.10 | 1.00 | 1.00 | m | 1 | |
| 3 | 균열(0.1mm) | 0.10 | 2.00 | 2.00 | m | 1 | |
| 4 | 균열(0.1mm) | 0.10 | 5.00 | 5.00 | m | 1 | |
| 5 | 균열(0.1mm) | 0.10 | 0.50 | 0.50 | m | 1 | |
| 6 | 균열(0.1mm) | 0.10 | 0.50 | 0.50 | m | 1 | |
| 7 | 균열(0.1mm) | 0.10 | 0.80 | 0.80 | m | 1 | |

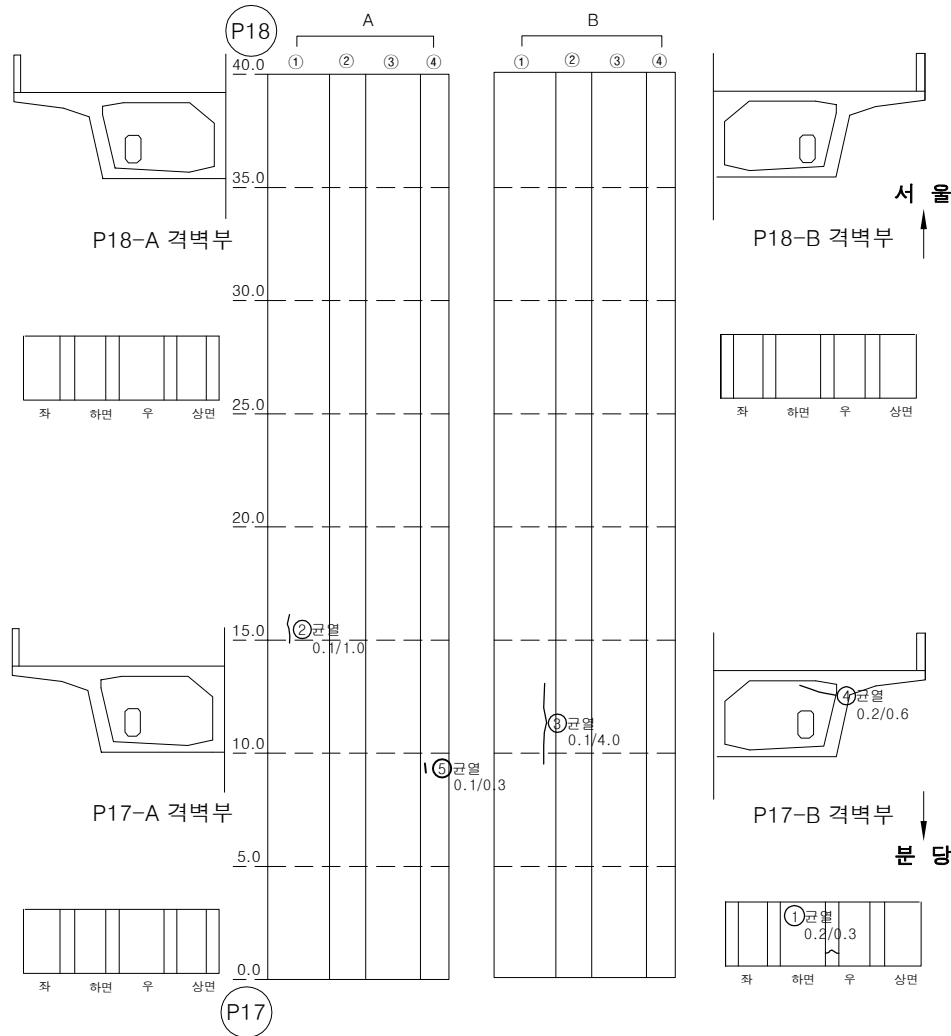
# ID : 복정고가교 본선-상행선 box내부(S18)

| 번호 | 손상내용 | 손상물량 | | | | | 비고 |
|---|---|---|---|---|---|---|---|
| 1 | 균열(0.2mm) | 0.20 | 0.30 | 0.30 | m | 1 | |
| 2 | 균열(0.1mm) | 0.10 | 1.00 | 1.00 | m | 1 | |
| 3 | 균열(0.1mm) | 0.10 | 4.00 | 4.00 | m | 1 | |
| 4 | 균열(0.2mm) | 0.20 | 0.60 | 0.60 | m | 1 | |
| 5 | 균열(0.1mm) | 0.10 | 0.30 | 0.30 | m | 1 | |

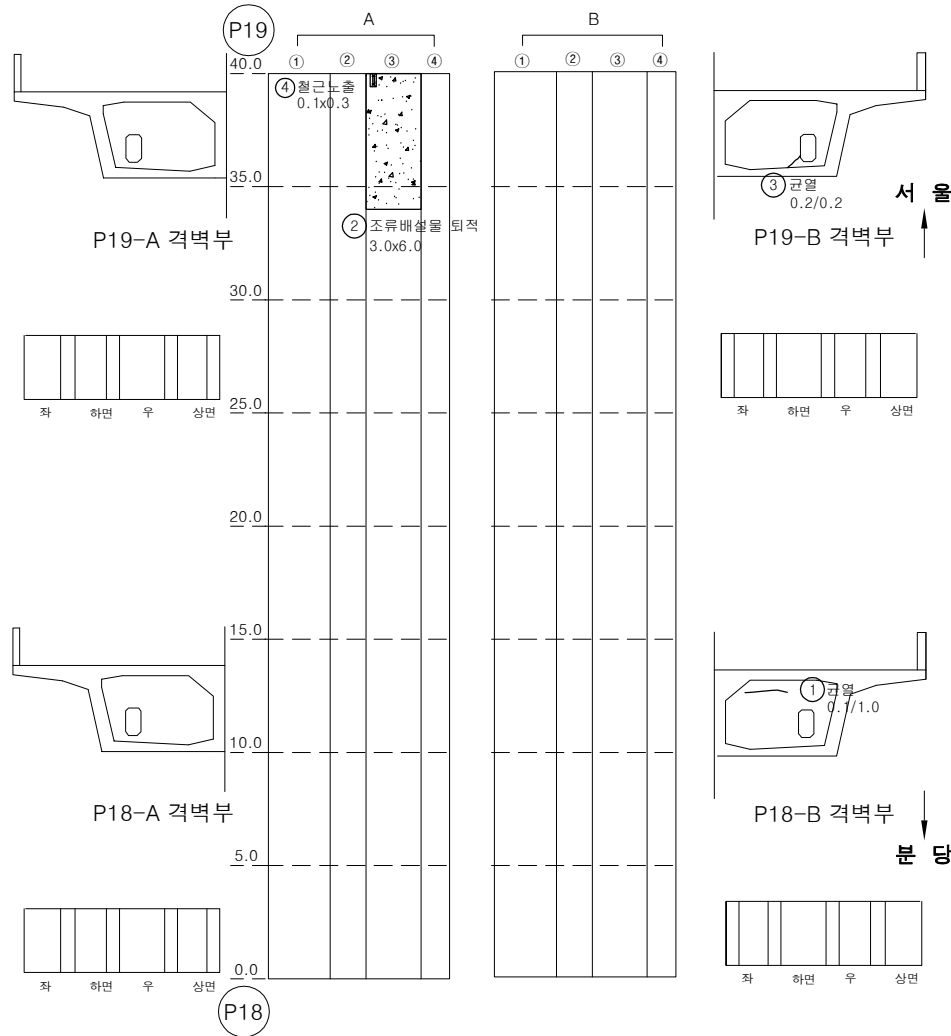
# ID : 복정고가교 본선-상행선 box내부(S19)

| 번호 | 손상내용 | 손상물량 | | | | | 비고 |
|---|---|---|---|---|---|---|---|
| 1 | 균열(0.1mm) | 0.10 | 1.00 | 1.00 | m | 1 | |
| 3 | 균열(0.2mm) | 0.20 | 0.20 | 0.20 | m | 1 | |

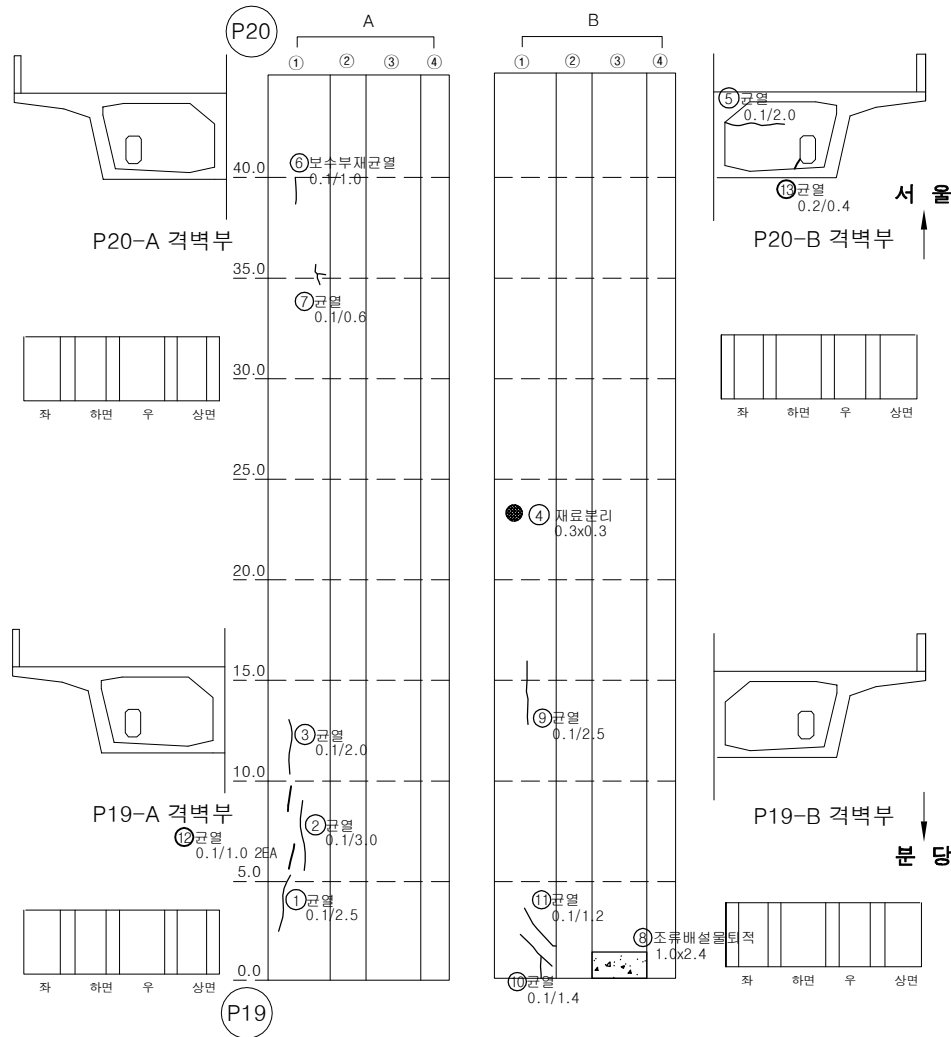
# ID : 복정고가교 본선-상행선 box내부(S20)

| 번호 | 손상내용 | 손상물량 | | | | | 비고 |
|---|---|---|---|---|---|---|---|
| 1 | 균열(0.1mm) | 0.10 | 2.50 | 2.50 | m | 1 | |
| 2 | 균열(0.1mm) | 0.10 | 3.00 | 3.00 | m | 1 | |
| 3 | 균열(0.1mm) | 0.10 | 2.00 | 2.00 | m | 1 | |
| 5 | 균열(0.1mm) | 0.10 | 2.00 | 2.00 | m | 1 | |
| 6 | 균열(0.1mm) | 0.10 | 1.00 | 1.00 | m | 1 | |
| 7 | 균열(0.1mm) | 0.10 | 0.60 | 0.60 | m | 1 | |
| 9 | 균열(0.1mm) | 0.10 | 2.50 | 2.50 | m | 1 | |
| 10 | 균열(0.1mm) | 0.10 | 1.40 | 1.40 | m | 1 | |
| 11 | 균열(0.1mm) | 0.10 | 1.20 | 1.20 | m | 1 | |
| 12 | 균열(0.1mm) | 0.10 | 1.00 | 2.00 | m | 2 | |
| 13 | 균열(0.2mm) | 0.20 | 0.40 | 0.40 | m | 1 | |

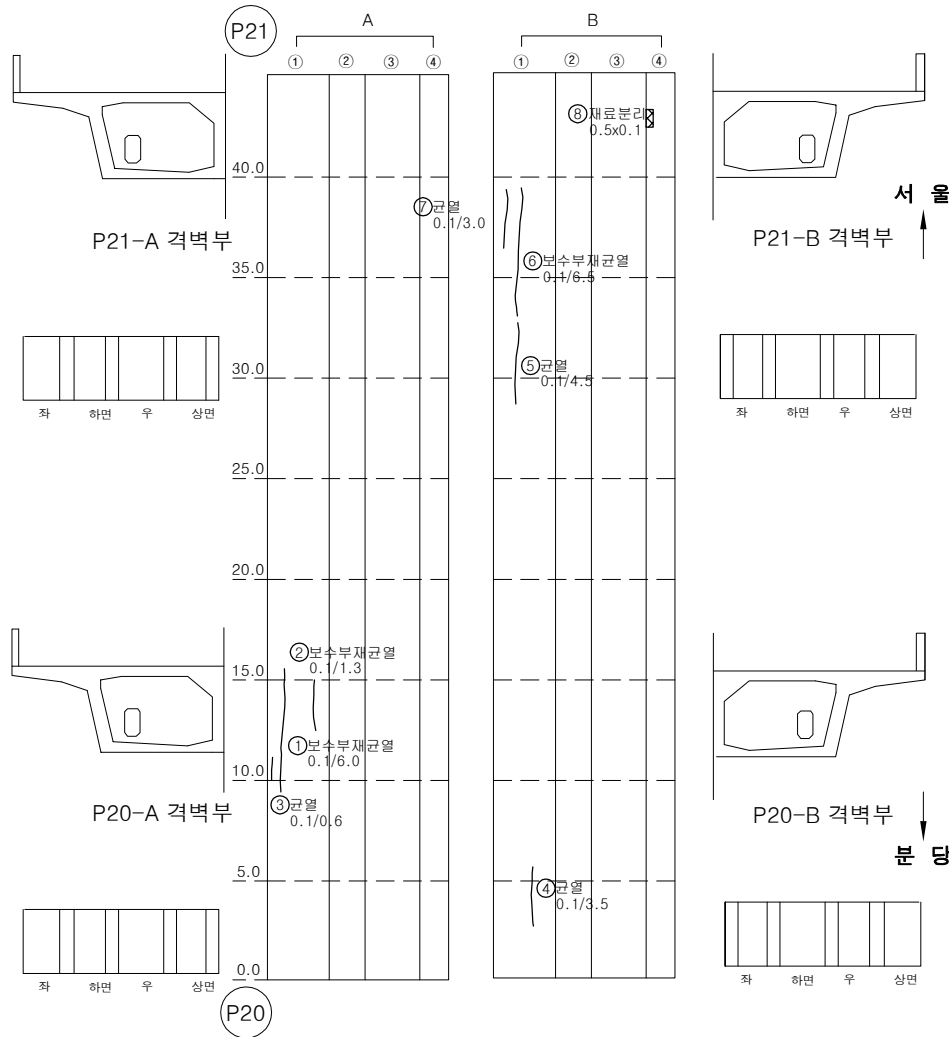
| 번호 | 손상내용 | 손상물량 | | | | | 비고 |
|---|---|---|---|---|---|---|---|
| 1 | 균열(0.1mm) | 0.10 | 6.00 | 6.00 | m | 1 | |
| 2 | 균열(0.1mm) | 0.10 | 1.30 | 1.30 | m | 1 | |
| 3 | 균열(0.1mm) | 0.10 | 0.60 | 0.60 | m | 1 | |
| 4 | 균열(0.1mm) | 0.10 | 3.50 | 3.50 | m | 1 | |
| 5 | 균열(0.1mm) | 0.10 | 4.50 | 4.50 | m | 1 | |
| 6 | 균열(0.1mm) | 0.10 | 6.50 | 6.50 | m | 1 | |
| 7 | 균열(0.1mm) | 0.10 | 3.00 | 3.00 | m | 1 | |

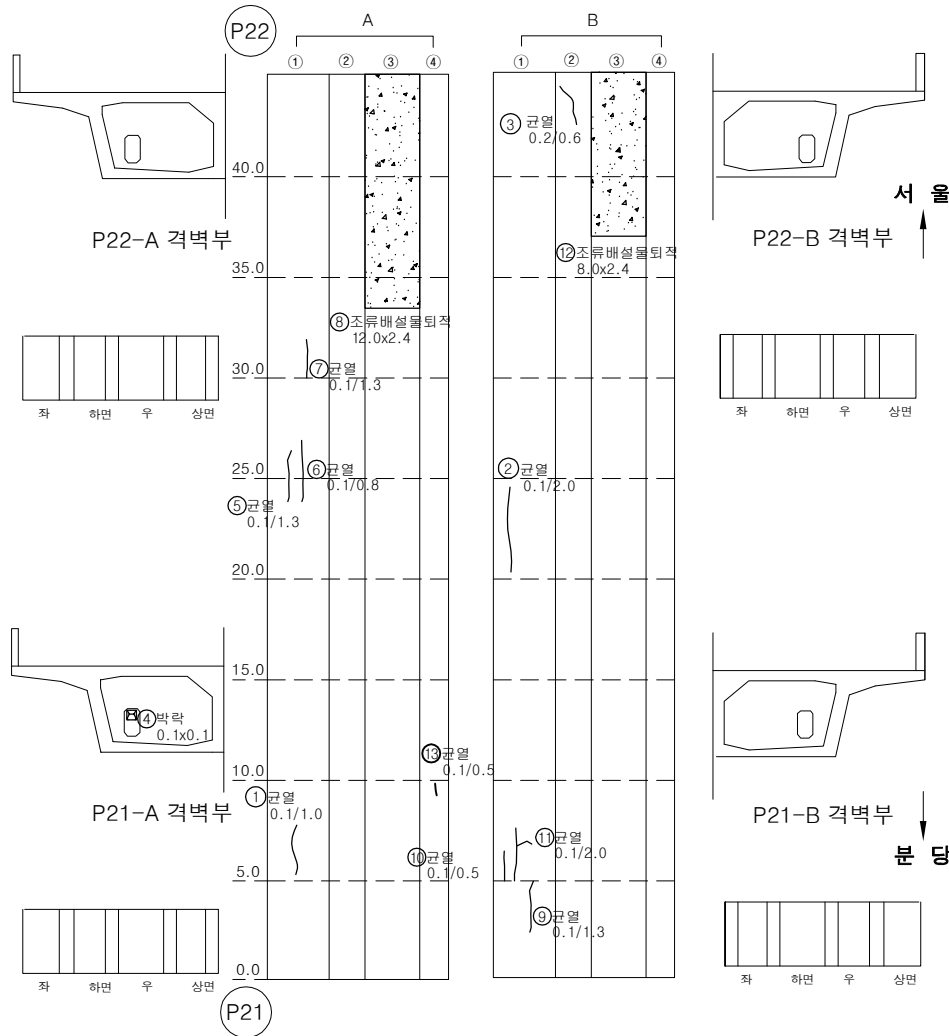
# ID : 복정고가교 본선-상행선 box내부(S22)

| 번호 | 손상내용 | 손상물량 | | | | | 비고 |
|---|---|---|---|---|---|---|---|
| 1 | 균열(0.1mm) | 0.10 | 1.00 | 1.00 | m | 1 | |
| 2 | 균열(0.1mm) | 0.10 | 2.00 | 2.00 | m | 1 | |
| 3 | 균열(0.2mm) | 0.20 | 0.60 | 0.60 | m | 1 | |
| 5 | 균열(0.1mm) | 0.10 | 1.30 | 1.30 | m | 1 | |
| 6 | 균열(0.1mm) | 0.10 | 1.50 | 1.50 | m | 1 | |
| 7 | 균열(0.1mm) | 0.10 | 1.30 | 1.30 | m | 1 | |
| 9 | 균열(0.1mm) | 0.10 | 1.30 | 1.30 | m | 1 | |
| 10 | 균열(0.1mm) | 0.10 | 0.50 | 0.50 | m | 1 | |
| 11 | 균열(0.1mm) | 0.10 | 2.00 | 2.00 | m | 1 | |
| 13 | 균열(0.1mm) | 0.10 | 0.50 | 0.50 | m | 1 | |

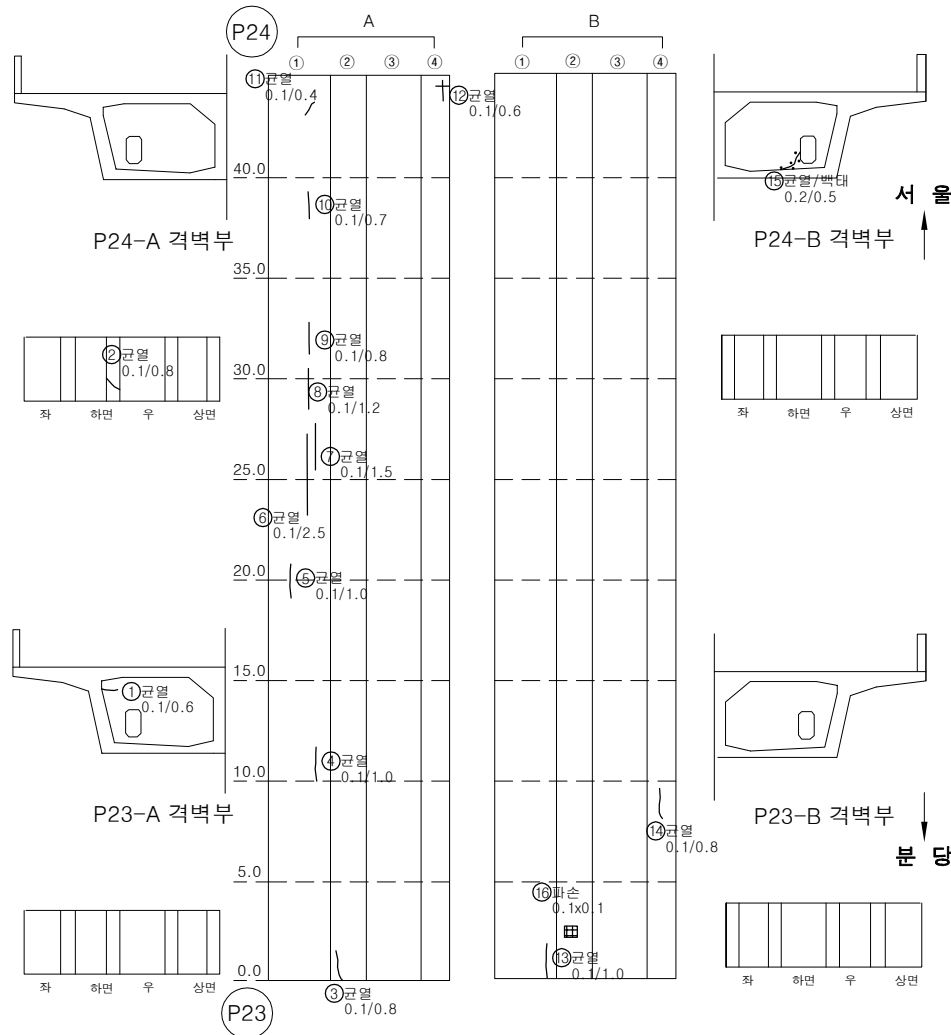
| 번호 | 손상내용 | 손상물량 | | | | | 비고 |
|---|---|---|---|---|---|---|---|
| 1 | 균열(0.1mm) | 0.10 | 0.60 | 0.60 | m | 1 | |
| 2 | 균열(0.1mm) | 0.10 | 0.80 | 0.80 | m | 1 | |
| 3 | 균열(0.1mm) | 0.10 | 0.80 | 0.80 | m | 1 | |
| 4 | 균열(0.1mm) | 0.10 | 1.00 | 1.00 | m | 1 | |
| 5 | 균열(0.1mm) | 0.10 | 1.00 | 1.00 | m | 1 | |
| 6 | 균열(0.1mm) | 0.10 | 2.50 | 2.50 | m | 1 | |
| 7 | 균열(0.1mm) | 0.10 | 1.50 | 1.50 | m | 1 | |
| 8 | 균열(0.1mm) | 0.10 | 1.20 | 1.20 | m | 1 | |
| 9 | 균열(0.1mm) | 0.10 | 0.80 | 0.80 | m | 1 | |
| 10 | 균열(0.1mm) | 0.10 | 0.70 | 0.70 | m | 1 | |
| 11 | 균열(0.1mm) | 0.10 | 0.40 | 0.40 | m | 1 | |
| 12 | 균열(0.1mm) | 0.10 | 0.60 | 0.60 | m | 1 | |
| 13 | 균열(0.1mm) | 0.10 | 1.00 | 1.00 | m | 1 | |
| 14 | 균열(0.1mm) | 0.10 | 0.80 | 0.80 | m | 1 | |
| 15 | 균열부백태 | 0.20 | 0.50 | 0.50 | m | 1 | |

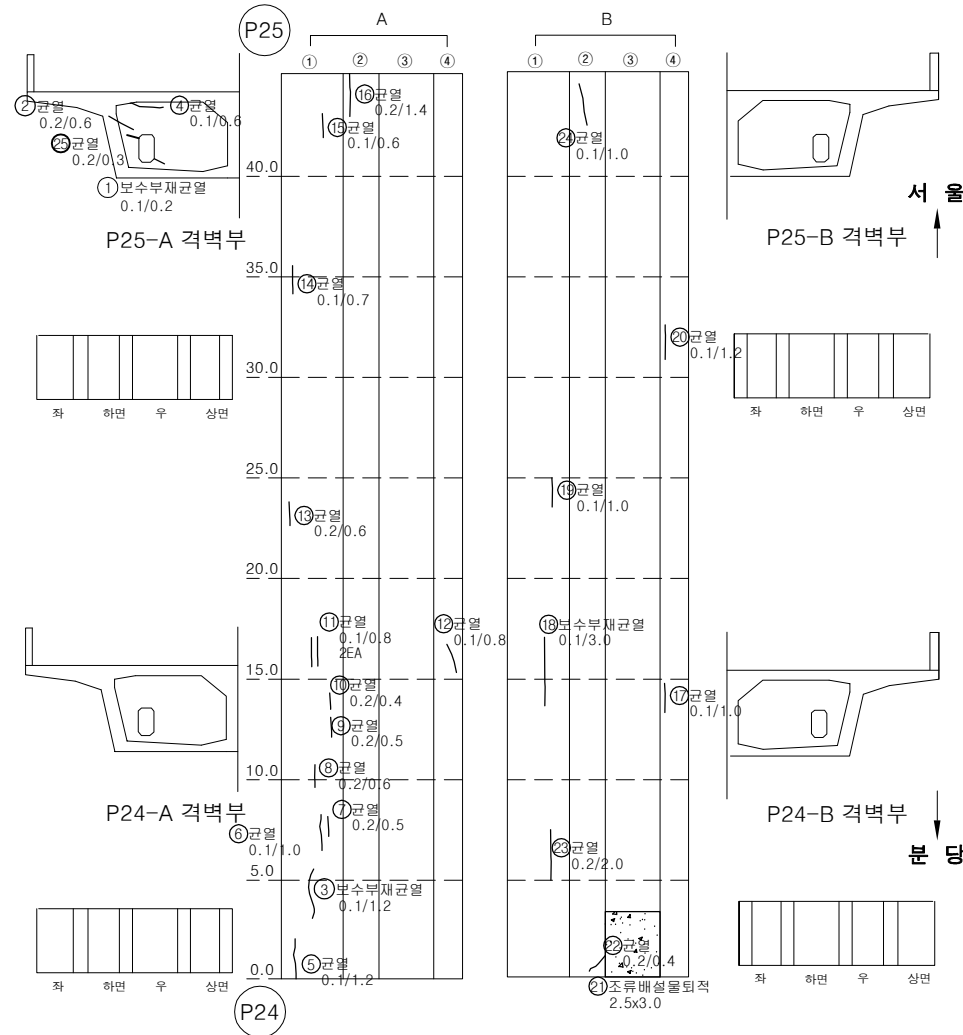
# ID : 복정고가교 본선-상행선 box내부(S25)

| 번호 | 손상내용 | 손상물량 | | | | | 비고 |
|---|---|---|---|---|---|---|---|
| 1 | 보수부 재균열(0.1mm) | 0.10 | 0.20 | 0.20 | m | 1 | |
| 2 | 균열(0.2mm) | 0.20 | 0.60 | 0.60 | m | 1 | |
| 3 | 보수부 재균열(0.1mm) | 0.10 | 1.20 | 1.20 | m | 1 | |
| 4 | 균열(0.1mm) | 0.10 | 0.60 | 0.60 | m | 1 | |
| 5 | 균열(0.1mm) | 0.10 | 1.20 | 1.20 | m | 1 | |

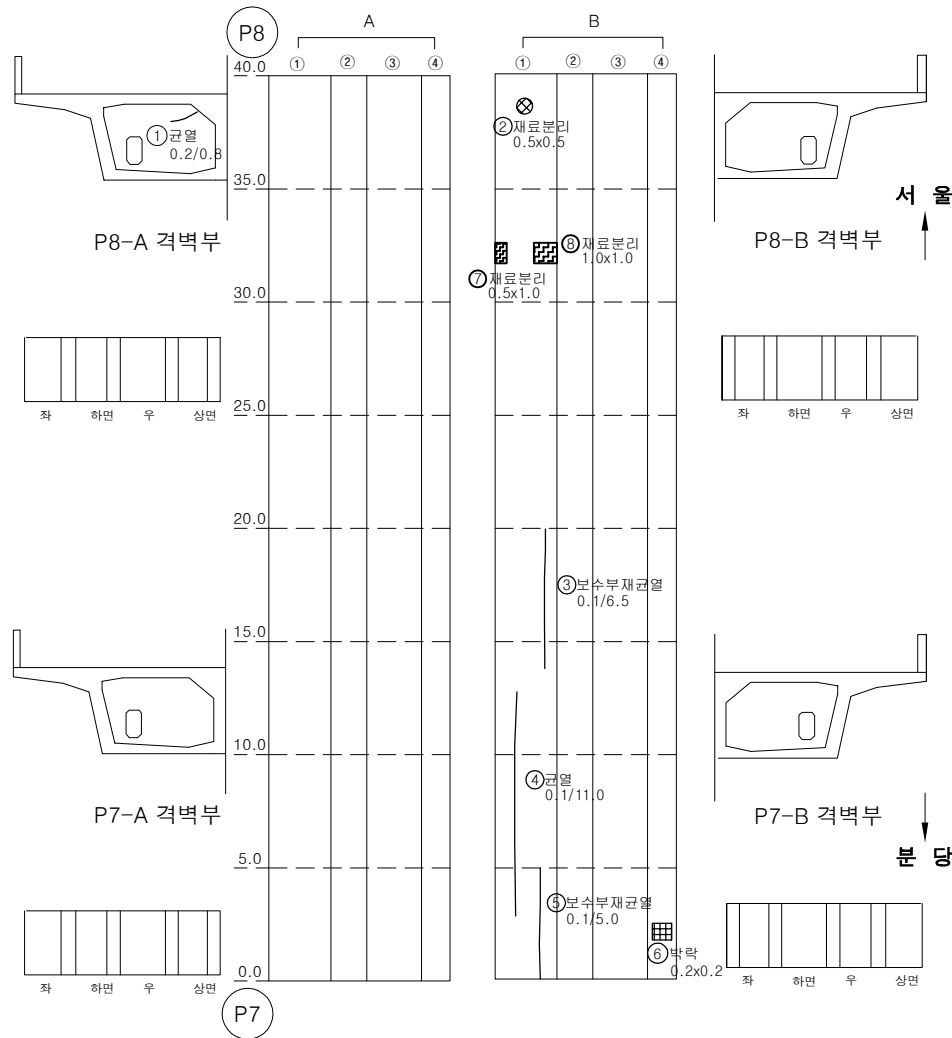
# ID : 복정고가교 본선-하행선 box내부(S8)

| 번호 | 손상내용 | 손상물량 | | | | | 비고 |
|---|---|---|---|---|---|---|---|
| 1 | 균열(0.1mm) | 0.1 | 0.8 | 0.80 | m | 1 | |
| 3 | 보수부재균열(0.1mm) | 0.1 | 6.5 | 6.50 | m | 1 | |
| 4 | 균열(0.1mm) | 0.1 | 11 | 11.00 | m | 1 | |
| 5 | 보수부재균열(0.1mm) | 0.1 | 5 | 5.00 | m | 1 | |

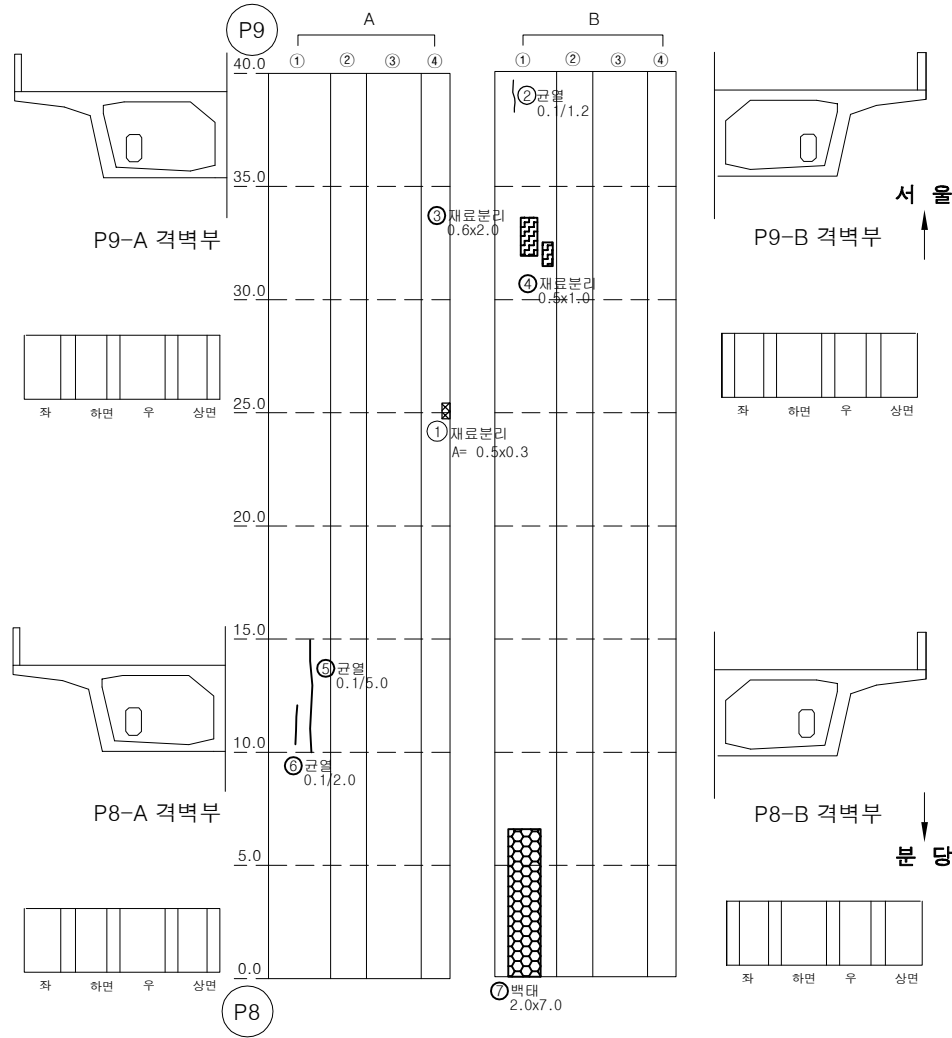
# ID : 복정고가교 본선-하행선 box내부(S9)

| 번호 | 손상내용 | 손상물량 | | | | | 비고 |
|---|---|---|---|---|---|---|---|
| 2 | 균열(0.1mm) | 0.1 | 1.2 | 1.20 | m | 1 | |
| 5 | 보수부재균열(0.1mm) | 0.1 | 5 | 5.00 | m | 1 | |
| 6 | 보수부재균열(0.1mm) | 0.1 | 2 | 2.00 | m | 1 | |

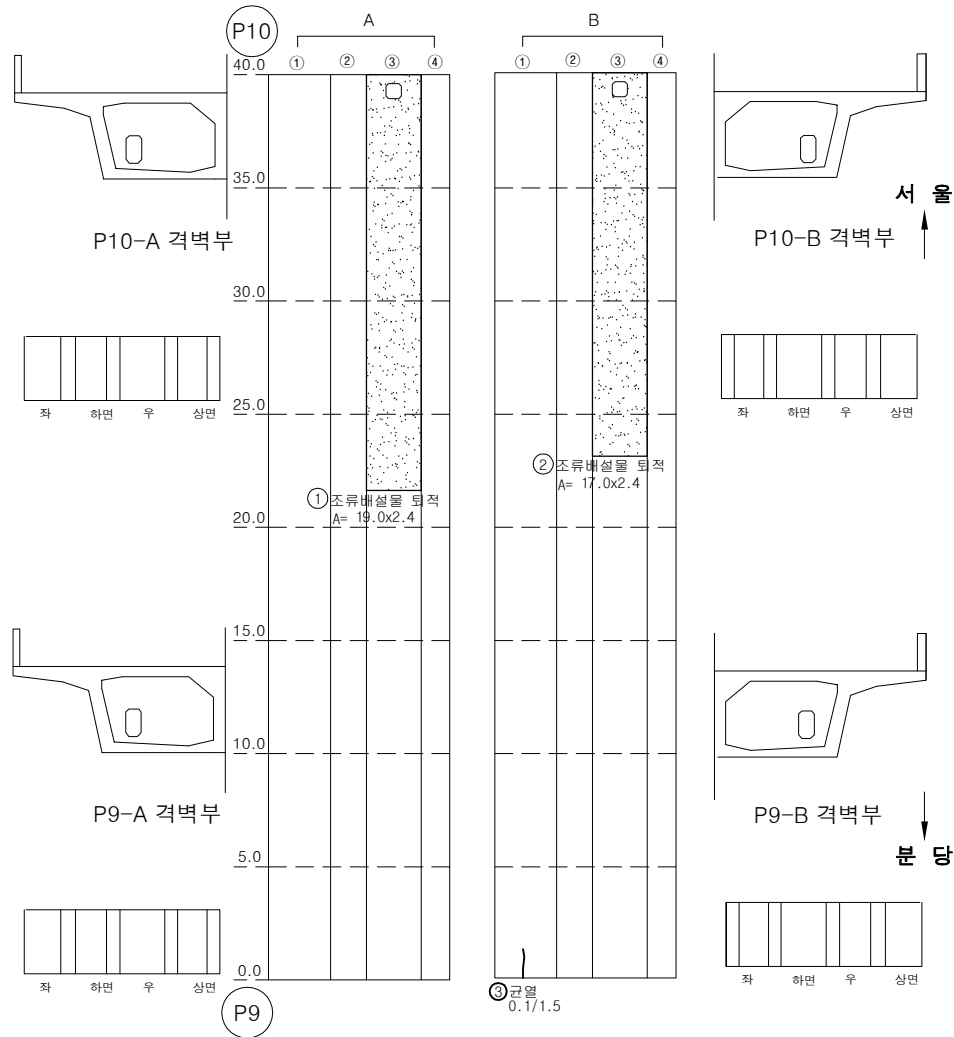
# ID : 복정고가교 본선-하행선 box내부(S10)

| 번호 | 손상내용 | 손상물량 | | | | | 비고 |
|---|---|---|---|---|---|---|---|
| 3 | 균열(0.1mm) | 0.1 | 1.5 | 1.50 | m | 1 | |

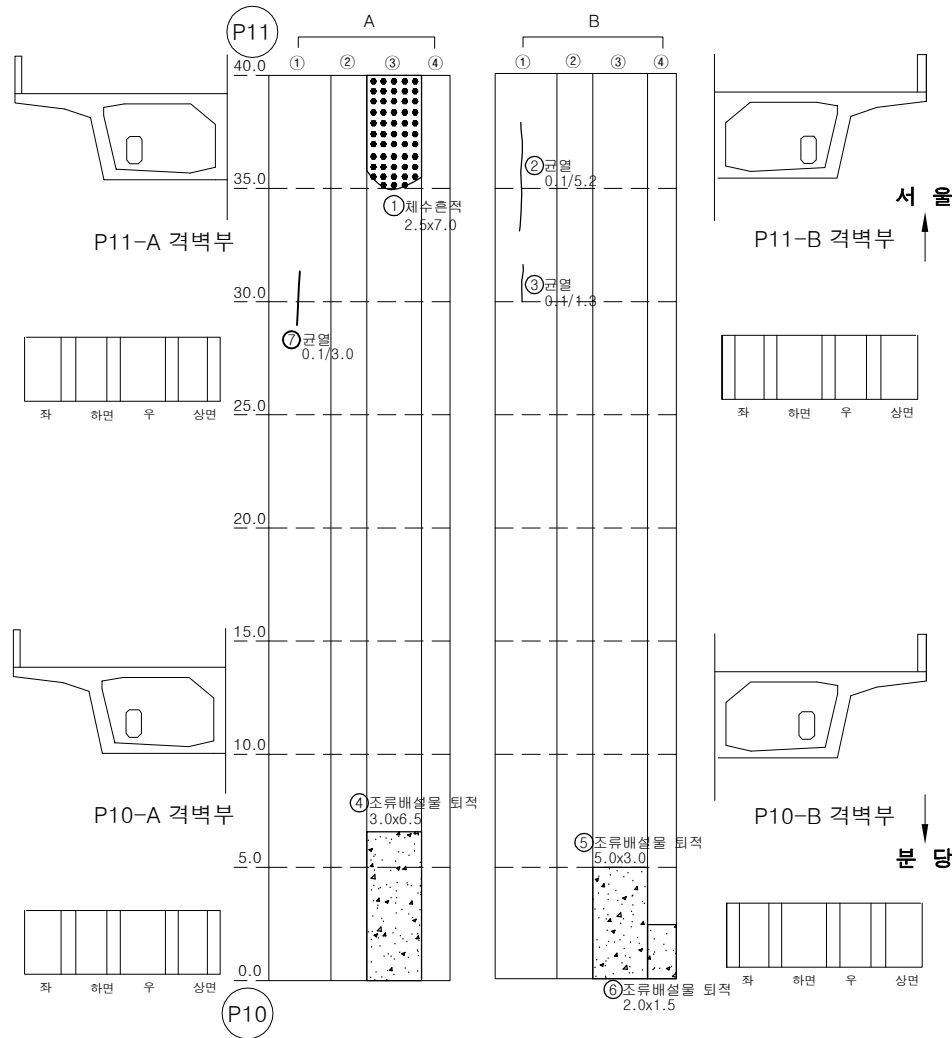
# ID : 복정고가교 본선-하행선 box내부(S11)

| 번호 | 손상내용 | 손상물량 | | | | | 비고 |
|---|---|---|---|---|---|---|---|
| 2 | 균열(0.1mm) | 0.1 | 5.2 | 5.20 | m | 1 | |
| 3 | 균열(0.1mm) | 0.1 | 1.3 | 1.30 | m | 1 | |
| 7 | 균열(0.1mm) | 0.1 | 3 | 3.00 | m | 1 | |

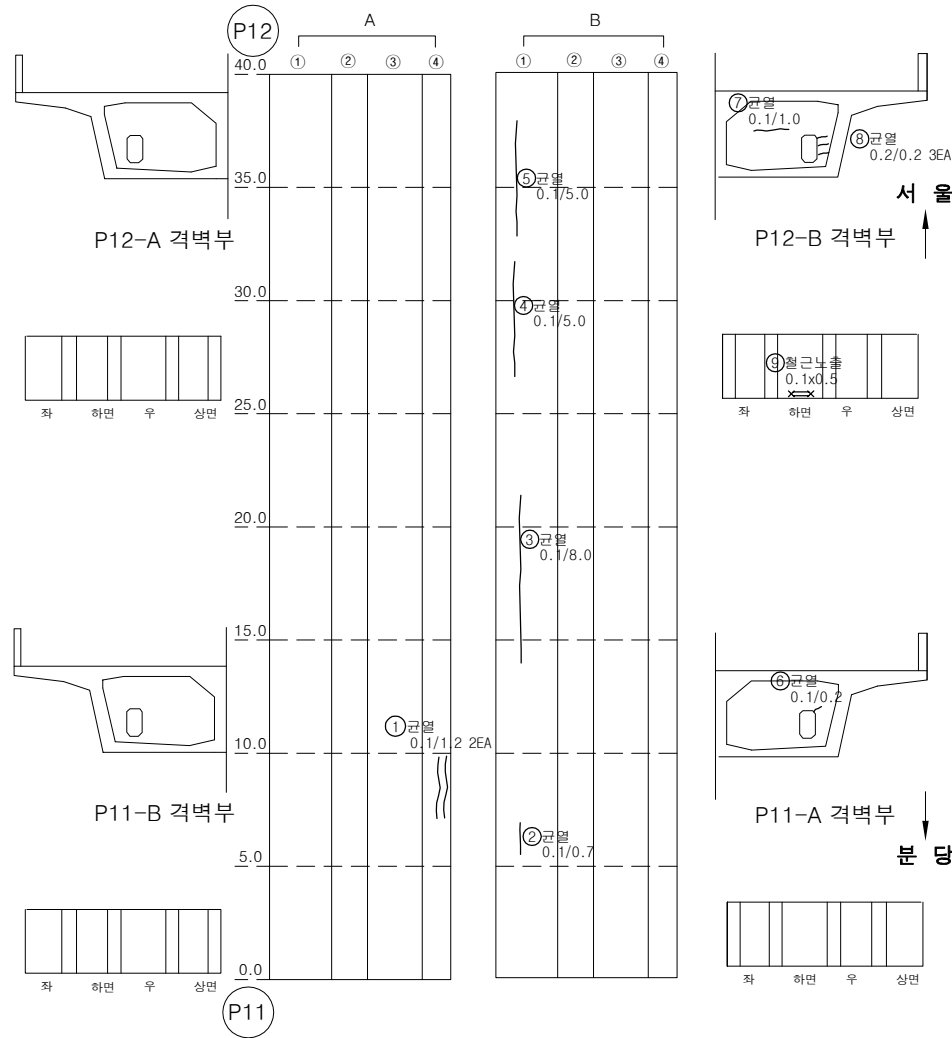
# ID : 복정고가교 본선-하행선 box내부(S12)

| 번호 | 손상내용 | 손상물량 | | | | | 비고 |
|---|---|---|---|---|---|---|---|
| 1 | 균열(0.1mm) | 0.1 | 1.2 | 2.40 | m | 2 | |
| 2 | 균열(0.1mm) | 0.1 | 0.7 | 0.70 | m | 1 | |
| 3 | 균열(0.1mm) | 0.1 | 8 | 8.00 | m | 1 | |
| 4 | 균열(0.1mm) | 0.1 | 5 | 5.00 | m | 1 | |
| 5 | 균열(0.1mm) | 0.1 | 5 | 5.00 | m | 1 | |
| 6 | 균열(0.1mm) | 0.1 | 0.2 | 0.20 | m | 1 | |
| 7 | 균열(0.1mm) | 0.1 | 1 | 1.00 | m | 1 | |
| 8 | 균열(0.2mm) | 0.2 | 0.2 | 0.60 | m | 3 | |

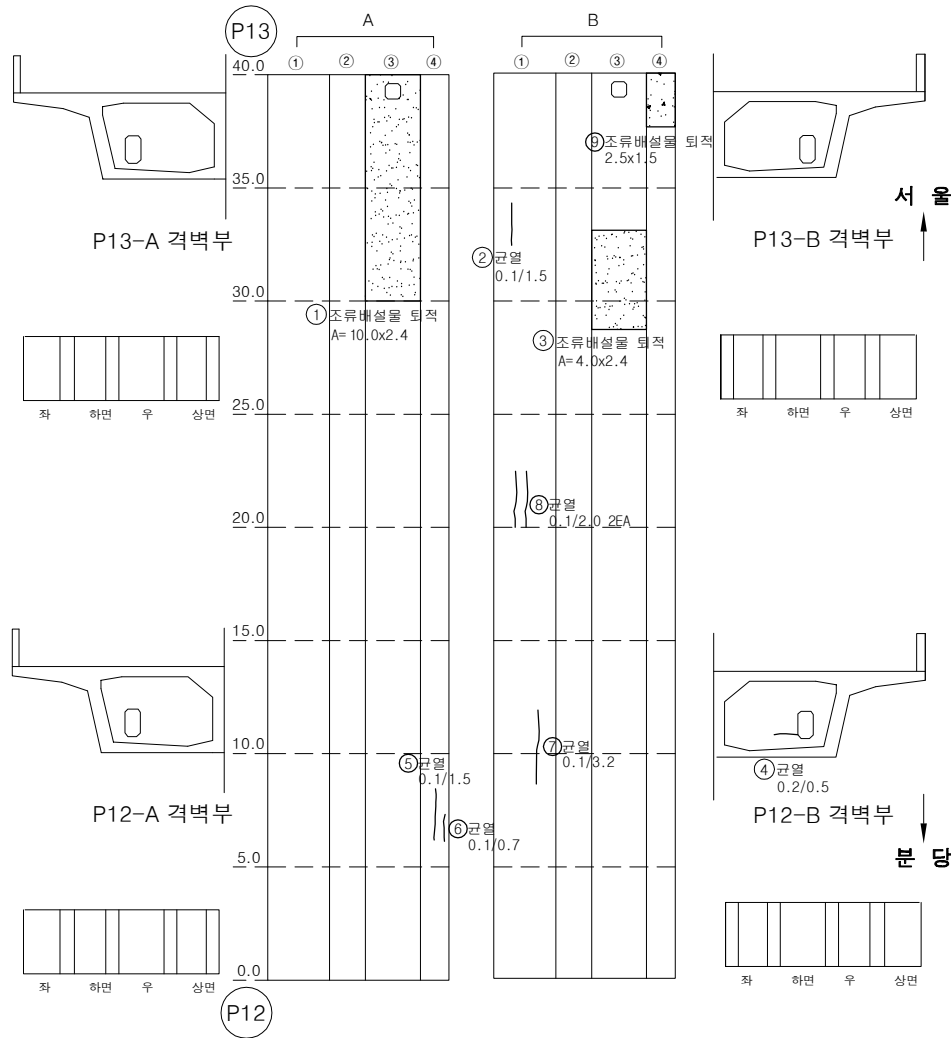
# ID : 복정고가교 본선-하행선 box내부(S13)

| 번호 | 손상내용 | 손상물량 | | | | | 비고 |
|---|---|---|---|---|---|---|---|
| 2 | 균열(0.1mm) | 0.1 | 1.5 | 1.50 | m | 1 | |
| 4 | 균열(0.2mm) | 0.2 | 0.5 | 0.50 | m | 1 | |
| 5 | 균열(0.1mm) | 0.1 | 1.5 | 1.50 | m | 1 | |
| 6 | 균열(0.1mm) | 0.1 | 0.7 | 0.70 | m | 1 | |
| 7 | 균열(0.1mm) | 0.1 | 3.2 | 3.20 | m | 1 | |
| 8 | 균열(0.1mm) | 0.1 | 2 | 4.00 | m | 2 | |

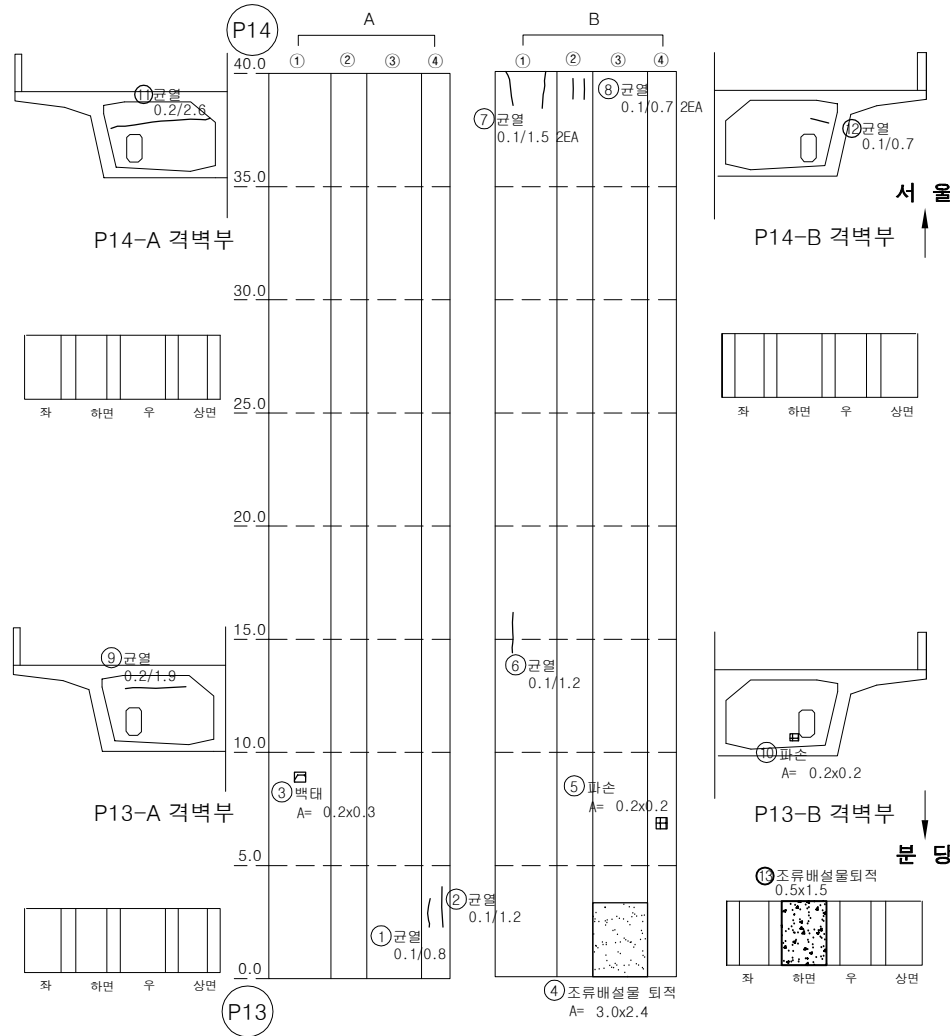
# ID : 복정고가교 본선-하행선 box내부(S14)

| 번호 | 손상내용 | 손상물량 | | | | | 비고 |
|---|---|---|---|---|---|---|---|
| 1 | 균열(0.2mm) | 0.2 | 0.8 | 0.80 | m | 1 | |
| 2 | 균열(0.2mm) | 0.2 | 1.2 | 1.20 | m | 1 | |
| 6 | 균열(0.1mm) | 0.1 | 1.2 | 1.20 | m | 1 | |
| 7 | 균열(0.1mm) | 0.1 | 1.5 | 3.00 | m | 2 | |
| 8 | 균열(0.1mm) | 0.1 | 0.7 | 1.40 | m | 2 | |
| 9 | 균열(0.2mm) | 0.2 | 1.9 | 1.90 | m | 1 | |
| 11 | 균열(0.2mm) | 0.2 | 2.6 | 2.60 | m | 1 | |
| 12 | 균열(0.1mm) | 0.1 | 0.7 | 0.70 | m | 1 | |

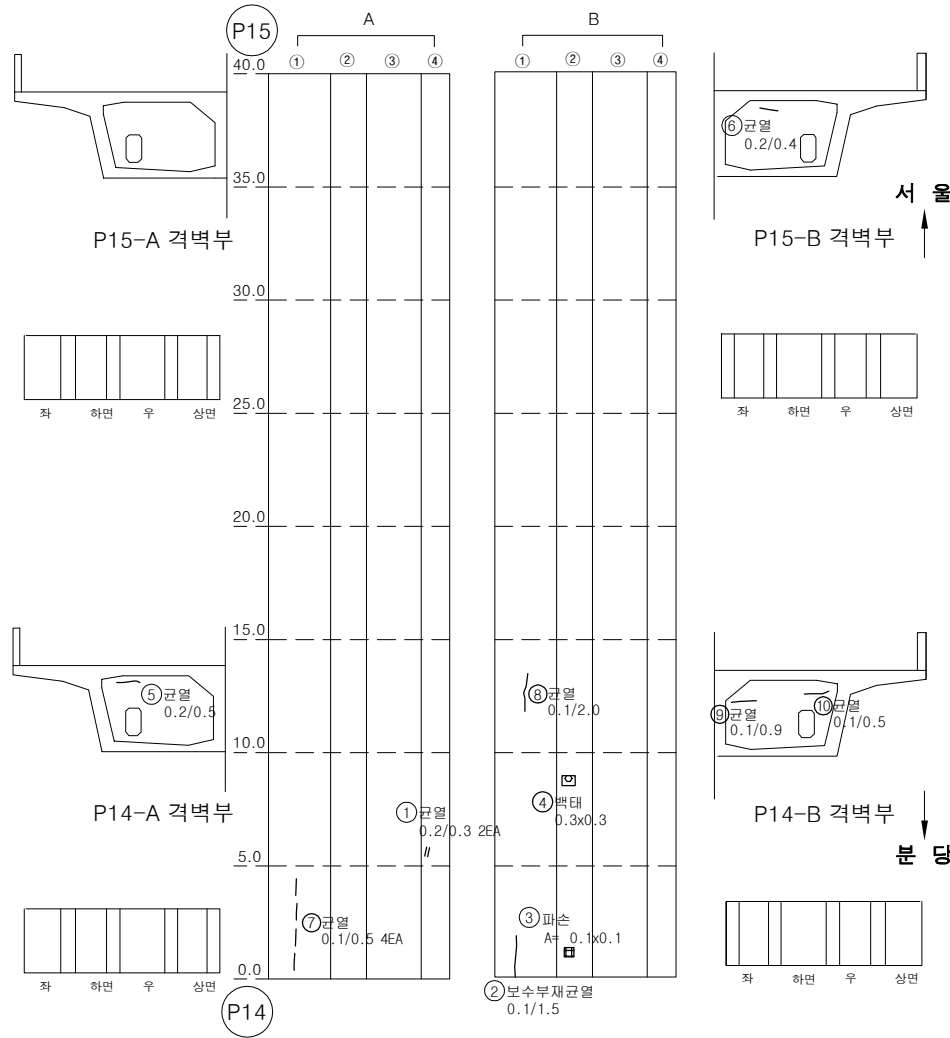
# ID : 복정고가교 본선-하행선 box내부(S15)

| 번호 | 손상내용 | 손상물량 | | | | | 비고 |
|---|---|---|---|---|---|---|---|
| 1 | 균열(0.2mm) | 0.2 | 0.3 | 0.60 | m | 2 | |
| 2 | 보수부재균열(0.1mm) | 0.1 | 1.5 | 1.50 | m | 1 | |
| 5 | 균열(0.2mm) | 0.2 | 0.5 | 0.50 | m | 1 | |
| 6 | 균열(0.2mm) | 0.2 | 0.4 | 0.40 | m | 1 | |
| 7 | 균열(0.1mm) | 0.1 | 0.5 | 2.00 | m | 4 | |
| 8 | 균열(0.1mm) | 0.1 | 2 | 2.00 | m | 1 | |
| 9 | 균열(0.1mm) | 0.1 | 0.9 | 0.90 | m | 1 | |
| 10 | 균열(0.1mm) | 0.1 | 0.5 | 0.50 | m | 1 | |

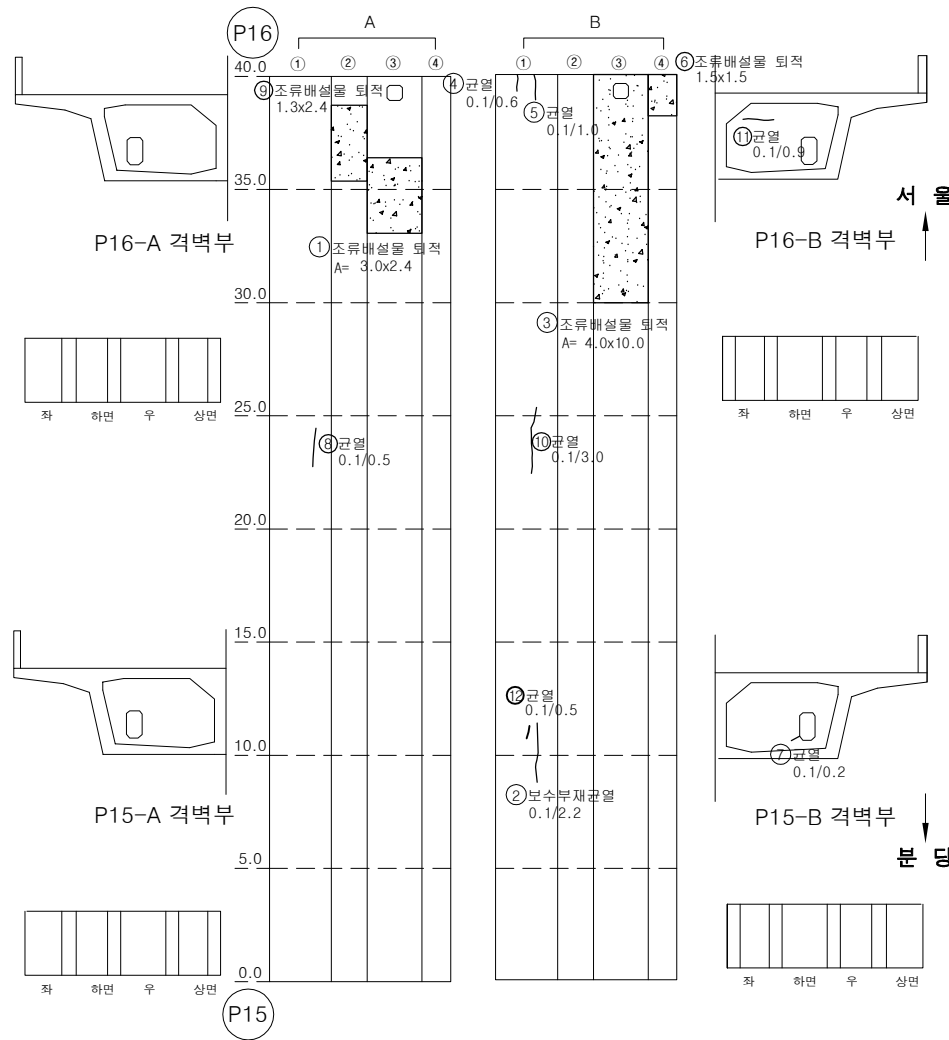
| 번호 | 손상내용 | 손상물량 | | | | | 비고 |
|---|---|---|---|---|---|---|---|
| 2 | 보수부재균열(0.1mm) | 0.1 | 2.2 | 2.20 | m | 1 | |
| 4 | 균열(0.1mm) | 0.1 | 0.6 | 0.60 | m | 1 | |
| 5 | 균열(0.1mm) | 0.1 | 1 | 1.00 | m | 1 | |
| 7 | 균열(0.1mm) | 0.1 | 0.2 | 0.20 | m | 1 | |
| 8 | 균열(0.1mm) | 0.1 | 0.5 | 0.50 | m | 1 | |
| 10 | 균열(0.1mm) | 0.1 | 3 | 3.00 | m | 1 | |
| 11 | 균열(0.1mm) | 0.1 | 0.9 | 0.90 | m | 1 | |
| 12 | 균열(0.1mm) | 0.1 | 0.5 | 0.50 | m | 1 | |

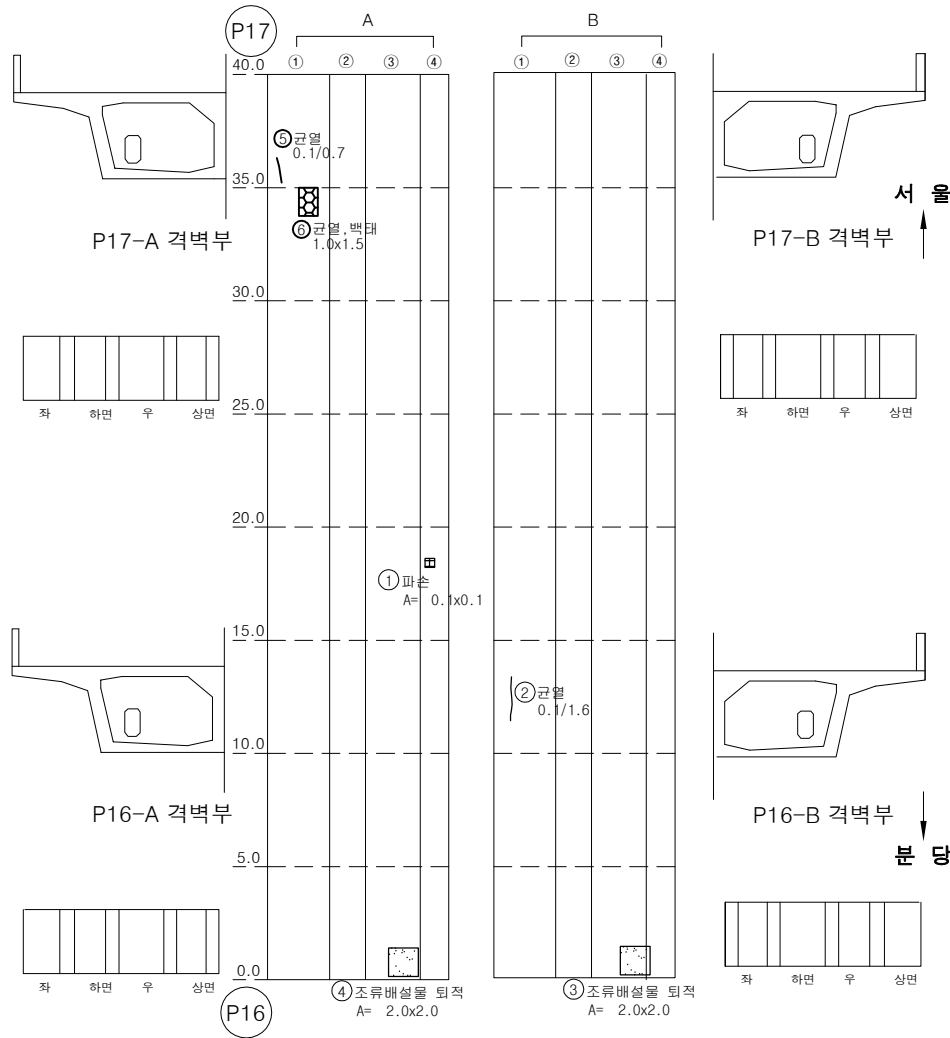
| 번호 | 손상내용 | 손상물량 | | | | | 비고 |
|---|---|---|---|---|---|---|---|
| 2 | 균열(0.1mm) | 0.1 | 1.6 | 1.60 | m | 1 | |
| 5 | 균열(0.1mm) | 0.1 | 0.7 | 0.70 | m | 1 | |
| 6 | 균열부백태 | 1 | 1.5 | 1.50 | m | 1 | |

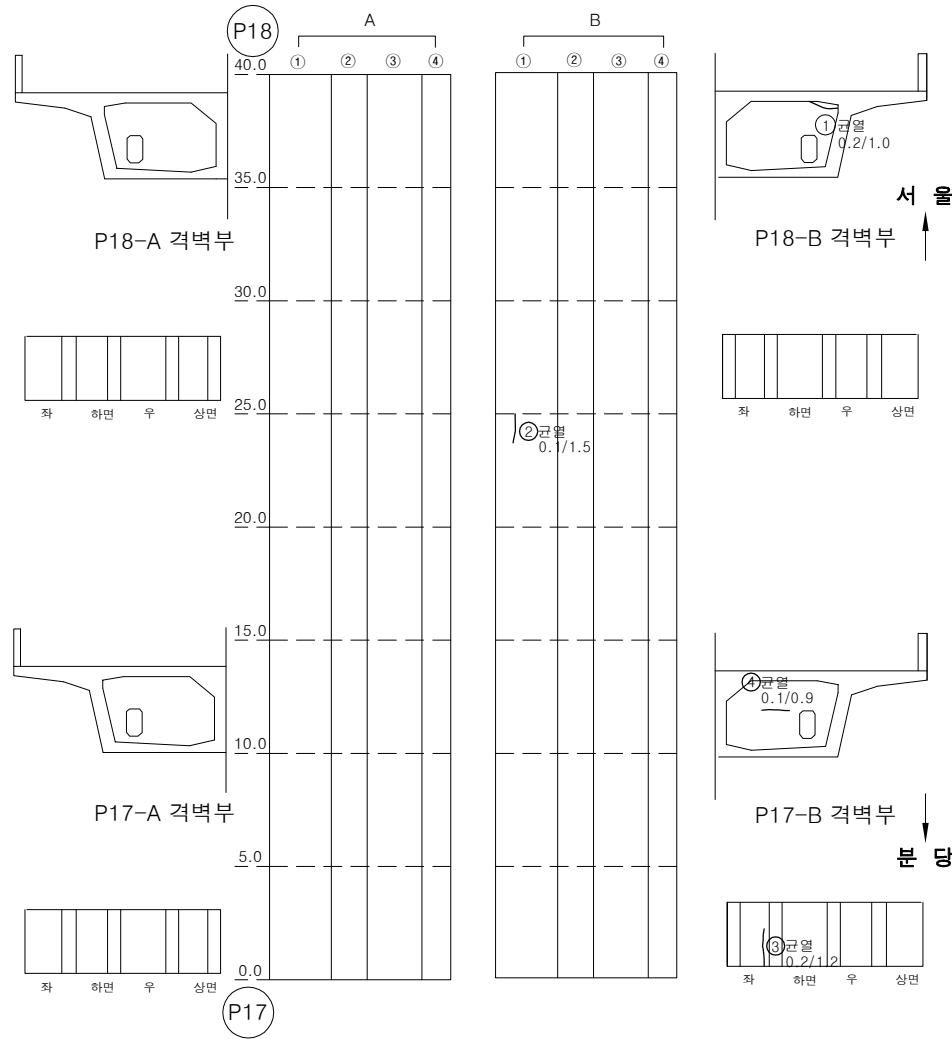
# ID : 복정고가교 본선-하행선 box내부(S18)

| 번호 | 손상내용 | 손상물량 | | | | | 비고 |
|---|---|---|---|---|---|---|---|
| 1 | 균열(0.2mm) | 0.2 | 1 | 1.00 | m | 1 | |
| 2 | 균열(0.1mm) | 0.1 | 1.5 | 1.50 | m | 1 | |
| 3 | 균열(0.2mm) | 0.2 | 1.2 | 1.20 | m | 1 | |
| 4 | 균열(0.1mm) | 0.1 | 0.9 | 0.90 | m | 1 | |

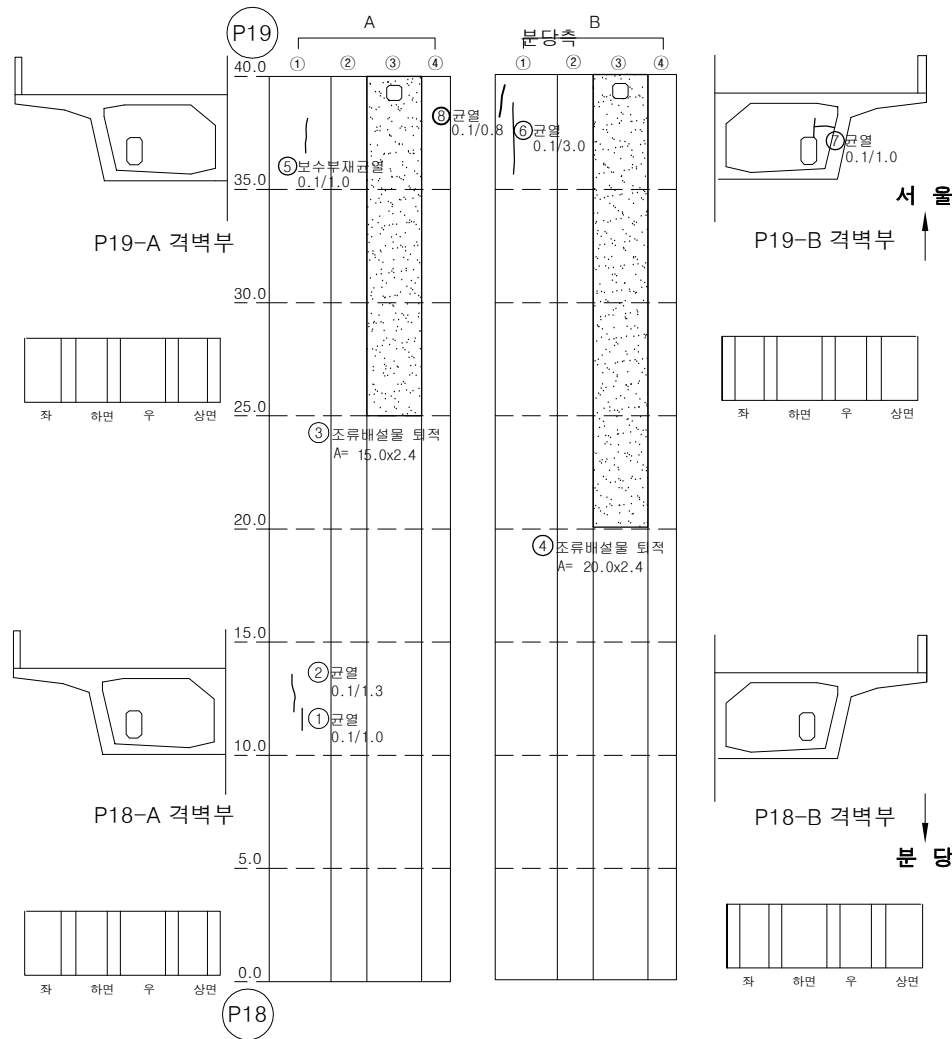
# ID : 복정고가교 본선-하행선 box내부(S19)

| 번호 | 손상내용 | 손상물량 | | | | | 비고 |
|---|---|---|---|---|---|---|---|
| 1 | 균열(0.1mm) | 0.1 | 1 | 1.00 | m | 1 | |
| 2 | 균열(0.1mm) | 0.1 | 1.3 | 1.30 | m | 1 | |
| 5 | 보수부재균열(0.1mm) | 0.1 | 1 | 1.00 | m | 1 | |
| 6 | 균열(0.1mm) | 0.1 | 3 | 3.00 | m | 1 | |
| 7 | 균열(0.1mm) | 0.1 | 1 | 1.00 | m | 1 | |
| 8 | 균열(0.1mm) | 0.1 | 0.8 | 0.80 | m | 1 | |
