# ID : 복정고가교 본선-상행선 box내부(S1)

## 손 상 물 량 표

| 용역명 | | 2023년 하반기 복정고가고 정밀안전진단 용역 | | | | | |

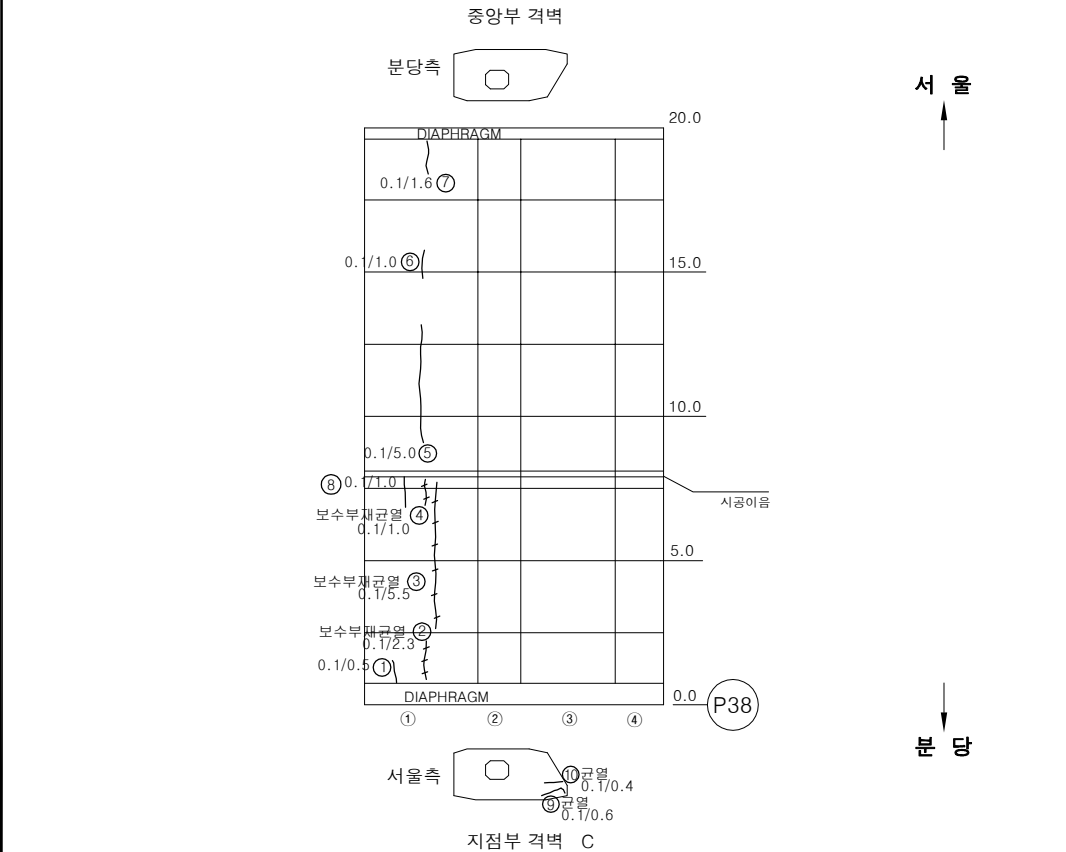
**ID : 복정고가교 본선-하행선 box내부(S39-1(2/2))**

| 번호 | 손상내용 | 손상물량 | | | | | 비고 |
|---|---|---|---|---|---|---|---|
| 1 | 균열(0.1mm) | 0.1 | 0.5 | 0.50 | m | 1 | |
| 2 | 보수부재균열(0.1mm) | 0.1 | 2.3 | 2.30 | m | 1 | |
| 3 | 보수부재균열(0.1mm) | 0.1 | 5.5 | 5.50 | m | 1 | |
| 4 | 보수부재균열(0.1mm) | 0.1 | 1 | 1.00 | m | 1 | |
| 5 | 균열(0.1mm) | 0.1 | 5 | 5.00 | m | 1 | |
| 6 | 균열(0.1mm) | 0.1 | 1 | 1.00 | m | 1 | |
| 7 | 균열(0.1mm) | 0.1 | 1.6 | 1.60 | m | 1 | |
| 8 | 균열(0.1mm) | 0.1 | 1 | 1.00 | m | 1 | |
| 9 | 균열(0.1mm) | 0.1 | 0.6 | 0.60 | m | 1 | |
| 10 | 균열(0.1mm) | 0.1 | 0.4 | 0.40 | m | 1 | |

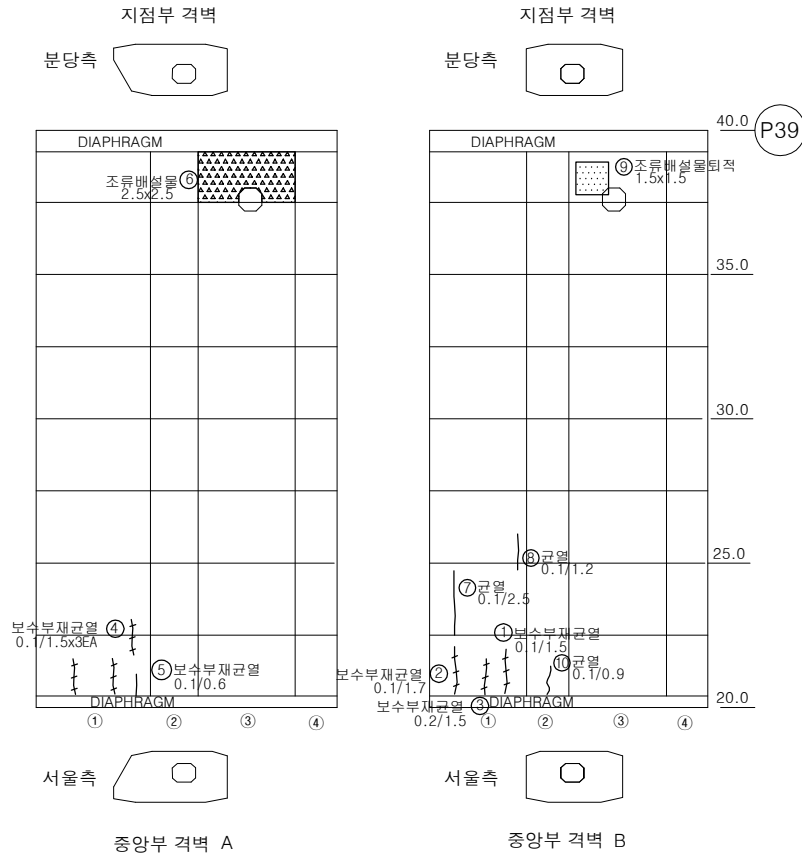
| 용역명 | | 2023년 하반기 복정고가교 정밀안전진단 용역 | | | | | |
|---|---|---|---|---|---|---|--|
| | 누수, 변색 | 배수구 | 포장외 요철 | 기타 | 도면번호 | 260 | |

| 번호 | 손상내용 | 손상물량 | | | | | 비고 |
|---|---|---|---|---|---|---|---|
| 1 | 보수부재균열(0.1mm) | 0.1 | 1.5 | 1.50 | m | 1 | |
| 2 | 보수부재균열(0.1mm) | 0.1 | 1.7 | 1.70 | m | 1 | |
| 3 | 보수부재균열(0.1mm) | 0.1 | 1.5 | 1.50 | m | 1 | |
| 4 | 보수부재균열(0.1mm) | 0.1 | 1.5 | 4.50 | m | 3 | |
| 5 | 보수부재균열(0.1mm) | 0.1 | 0.6 | 0.60 | m | 1 | |
| 7 | 균열(0.1mm) | 0.1 | 2.5 | 2.50 | m | 1 | |
| 8 | 균열(0.1mm) | 0.1 | 1.2 | 1.20 | m | 1 | |
| 10 | 균열(0.1mm) | 0.1 | 0.9 | 0.90 | m | 1 | |

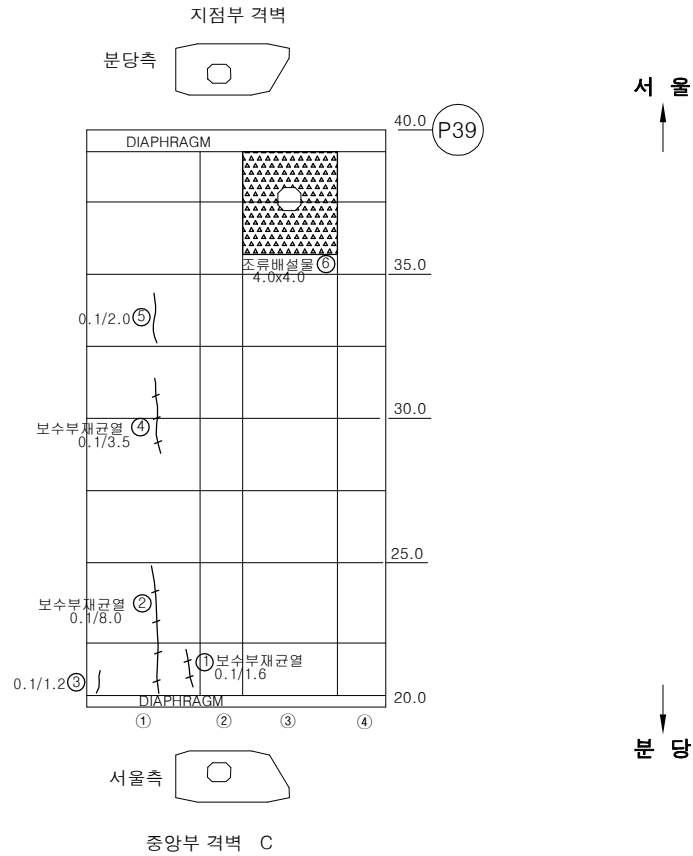
| 용역명 | | 2023년 하반기 복정고가교 정밀안전진단 용역 | | | | | |
|---|---|---|---|---|---|---|--|
| | 누수, 변색 | 배수구 | 포장외 요철 | 기타 | 도면번호 | 261 | |

| 번호 | 손상내용 | 손상물량 | | | | | 비고 |
|---|---|---|---|---|---|---|---|
| 1 | 보수부재균열(0.1mm) | 0.1 | 1.6 | 1.60 | m | 1 | |
| 2 | 보수부재균열(0.1mm) | 0.1 | 8 | 8.00 | m | 1 | |
| 3 | 균열(0.1mm) | 0.1 | 1.2 | 1.20 | m | 1 | |
| 4 | 보수부재균열(0.1mm) | 0.1 | 3.5 | 3.50 | m | 1 | |
| 5 | 균열(0.1mm) | 0.1 | 2 | 2.00 | m | 1 | |

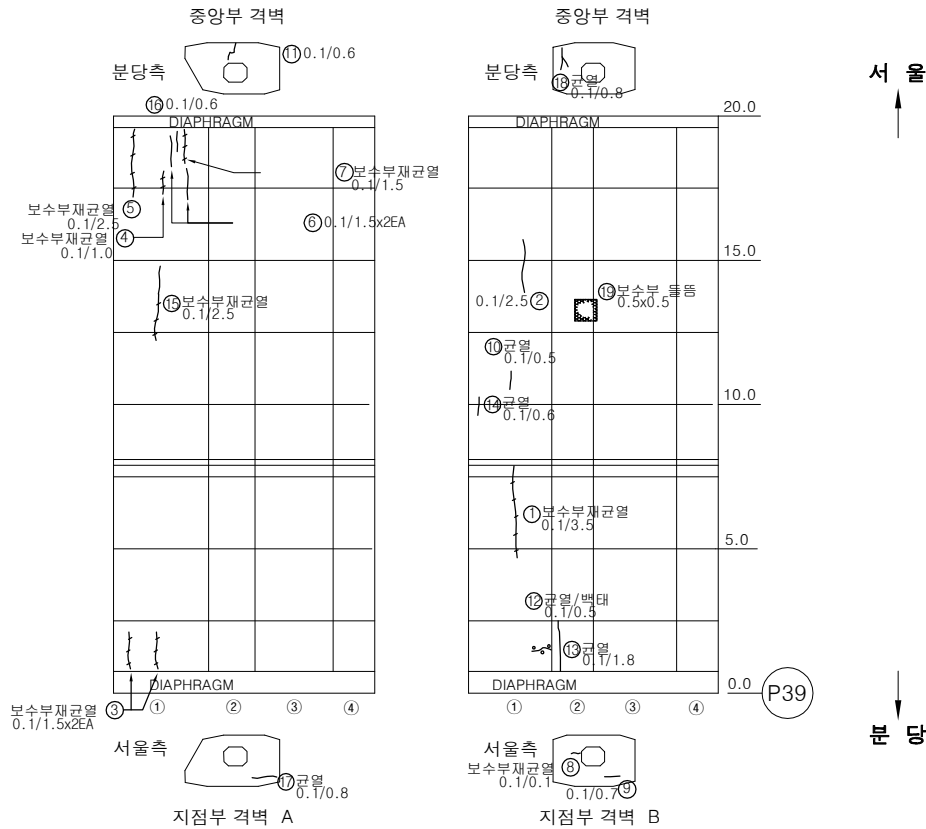
| 용역명 | | 2023년 하반기 복정고가교 정밀안전진단 용역 | | | | | |
|---|---|---|---|---|---|---|--|
| | 누수, 변색 | 배수구 | 포장파괴 | 기타 | 도면번호 | 262 | |

| 번호 | 손상내용 | 손상수량 | | | | | 비고 |
|---|---|---|---|---|---|---|---|
| 1 | 보수부재균열(0.1mm) | 0.1 | 3.5 | 3.50 | m | 1 | |
| 2 | 균열(0.1mm) | 0.1 | 2.5 | 2.50 | m | 1 | |
| 3 | 보수부재균열(0.1mm) | 0.1 | 1.5 | 3.00 | m | 2 | |
| 4 | 보수부재균열(0.1mm) | 0.1 | 1 | 1.00 | m | 1 | |
| 5 | 보수부재균열(0.1mm) | 0.1 | 2.5 | 2.50 | m | 1 | |
| 6 | 균열(0.1mm) | 0.1 | 1.5 | 3.00 | m | 2 | |
| 7 | 보수부재균열(0.1mm) | 0.1 | 1.5 | 1.50 | m | 1 | |
| 8 | 보수부재균열(0.1mm) | 0.1 | 0.1 | 0.10 | m | 1 | |
| 9 | 균열(0.1mm) | 0.1 | 0.7 | 0.70 | m | 1 | |
| 10 | 균열(0.1mm) | 0.1 | 0.5 | 0.50 | m | 1 | |
| 11 | 균열(0.1mm) | 0.1 | 0.6 | 0.60 | m | 1 | |
| 12 | 균열부백태 | 0.1 | 0.5 | 0.50 | m | 1 | |
| 13 | 균열(0.1mm) | 0.1 | 1.8 | 1.80 | m | 1 | |
| 14 | 균열(0.1mm) | 0.1 | 0.6 | 0.60 | m | 1 | |
| 15 | 보수부재균열(0.1mm) | 0.1 | 2.5 | 2.50 | m | 1 | |
| 16 | 균열(0.1mm) | 0.1 | 0.6 | 0.60 | m | 1 | |
| 17 | 균열(0.1mm) | 0.1 | 0.8 | 0.80 | m | 1 | |
| 18 | 균열(0.1mm) | 0.1 | 0.8 | 0.80 | m | 1 | |

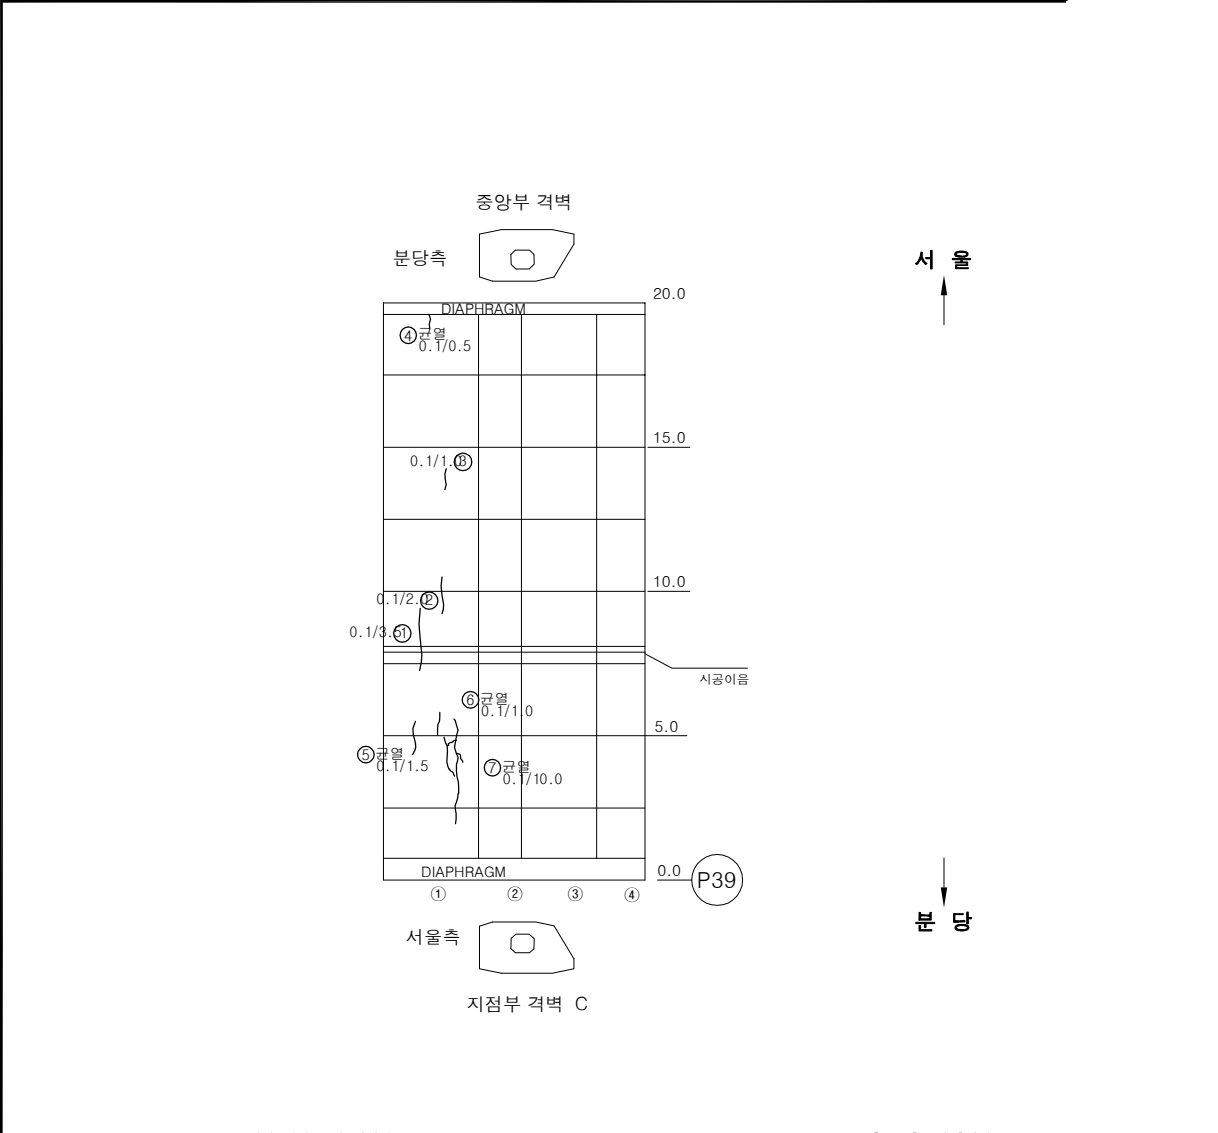
**ID : 복정고가교 본선-하행선 box내부(S40-1(2/2))**

| 번호 | 손상내용 | 손상물량 | | | | | 비고 |
|---|---|---|---|---|---|---|---|
| 1 | 균열 (0.1mm) | 0.1 | 3.5 | 3.50 | m | 1 | |
