# ID : 북정고가교 램프A-바닥판상면(S2)

## 손 상 물 량 표

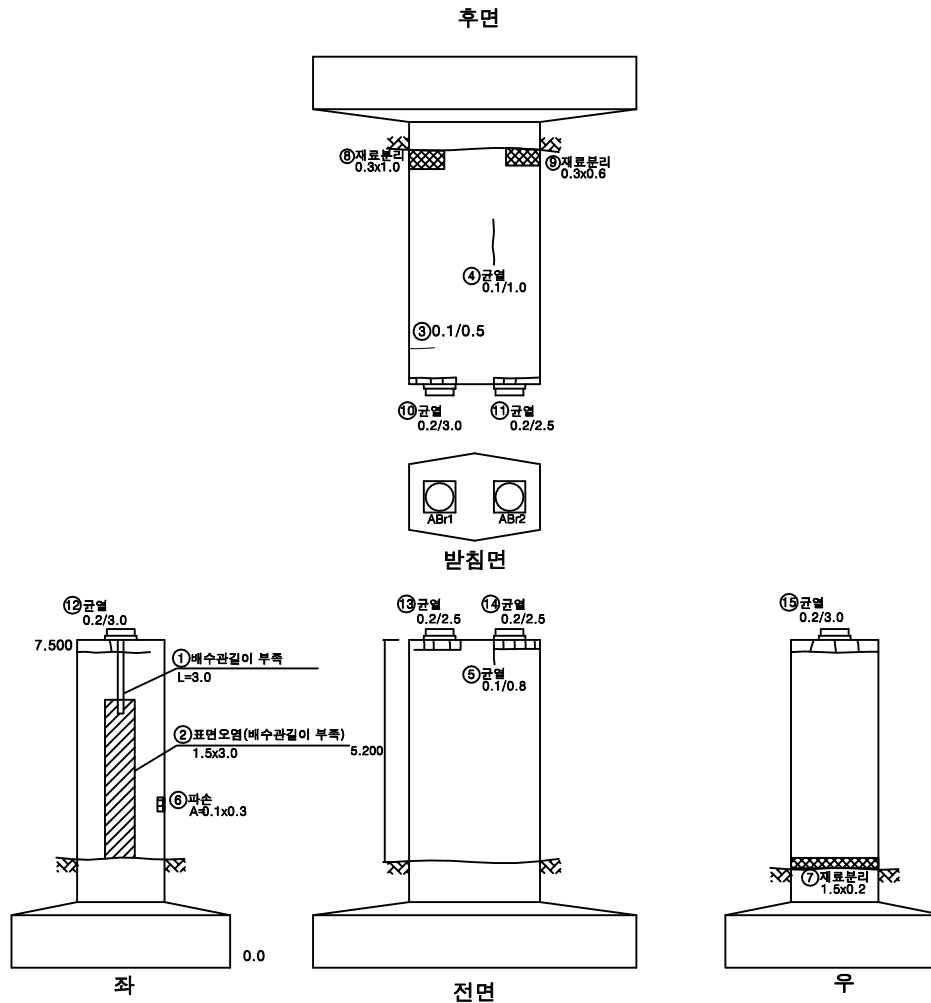
| 번호 | 손상내용 | 손상물량 | | | | | 비고 |
|---|---|---|---|---|---|---|---|
| 3 | 보수부 재균열(0.1mm) | 0.10 | 0.50 | 0.50 | m | 1 | |
| 4 | 균열(0.1mm) | 0.10 | 1.00 | 1.00 | m | 1 | |
| 5 | 균열(0.1mm) | 0.10 | 0.80 | 0.80 | m | 1 | |
| 10 | 균열(0.2mm) | 0.20 | 3.00 | 3.00 | m | 1 | |
| 11 | 균열(0.2mm) | 0.20 | 2.50 | 2.50 | m | 1 | |
| 12 | 균열(0.2mm) | 0.20 | 3.00 | 3.00 | m | 1 | |

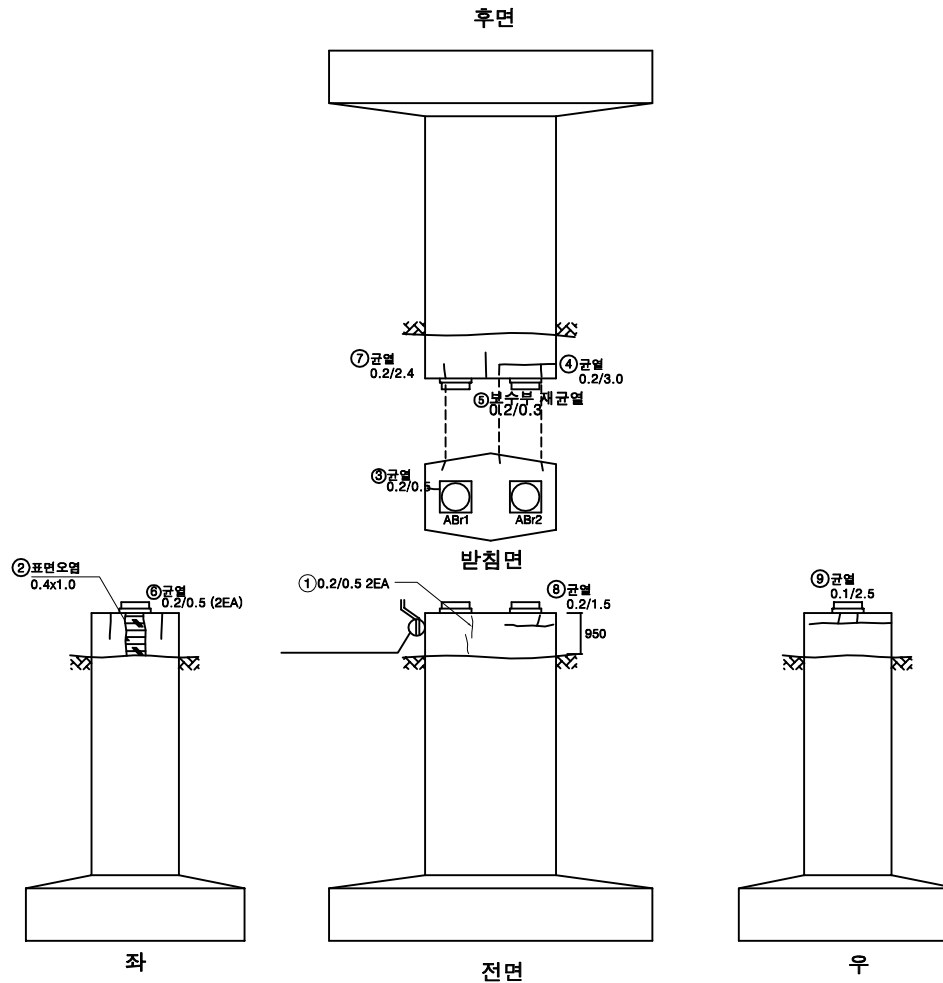
| 번호 | 손상내용 | 손상물량 | | | | | 비고 |
|---|---|---|---|---|---|---|---|
| 1 | 균열(0.2mm) | 0.20 | 0.50 | 1.00 | m | 2 | |
| 3 | 균열(0.2mm) | 0.20 | 0.50 | 0.50 | m | 1 | |
| 4 | 균열(0.2mm) | 0.20 | 3.00 | 3.00 | m | 1 | |
| 5 | 보수부 재균열(0.2mm) | 0.20 | 0.30 | 0.30 | m | 1 | |
| 6 | 균열(0.2mm) | 0.20 | 0.50 | 1.00 | m | 2 | |
| 7 | 균열(0.2mm) | 0.20 | 2.40 | 2.40 | m | 1 | |

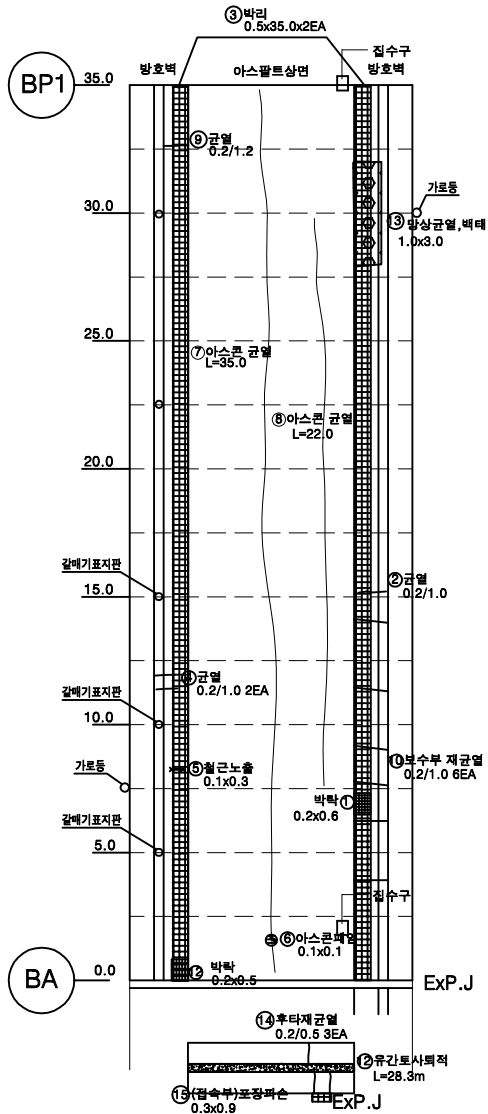
# ID : 북정고가교 램프B-바닥판상면(S1)

| 번호 | 손상내용 | 손상물량 | | | | | 비고 |
|---|---|---|---|---|---|---|---|
| 2 | 균열 (0.2mm) | 0.20 | 1.00 | 1.00 | m | 1 | |
| 4 | 균열 (0.2mm) | 0.20 | 1.00 | 2.00 | m | 2 | |
| 7 | 아스콘 균열 | | 35.00 | 35.00 | m | 1 | |
| 8 | 아스콘 균열 | | 22.00 | 22.00 | m | 1 | |
| 9 | 균열 (0.2mm) | 0.20 | 1.20 | 1.20 | m | 1 | |
| 10 | 보수부 재균열 (0.2mm) | 0.20 | 1.00 | 6.00 | m | 6 | |

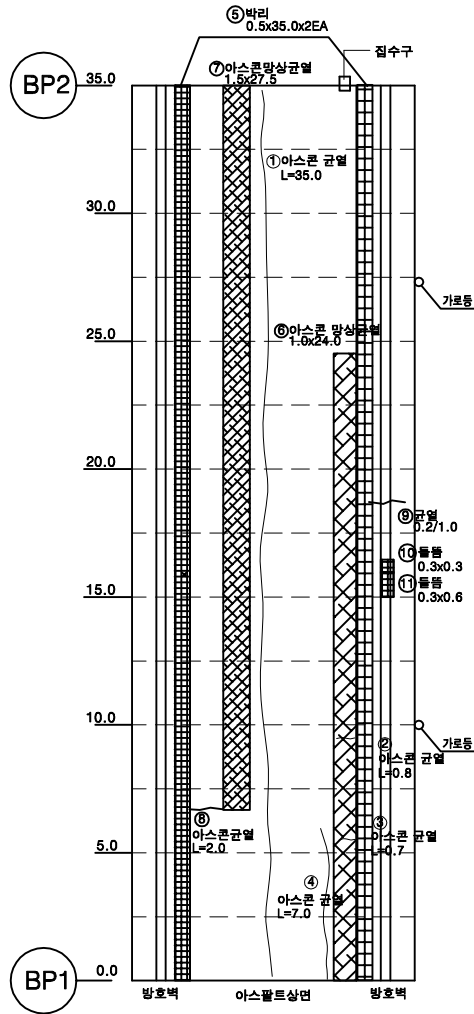
# ID : 북정고가교 램프B-바닥판상면(S2)

| 번호 | 손상내용 | 손상물량 | | | | | 비고 |
|---|---|---|---|---|---|---|---|
| 1 | 아스콘 균열 | | 35.00 | 35.00 | m | 1 | |
| 2 | 아스콘 균열 | | 0.80 | 0.80 | m | 1 | |
| 3 | 아스콘 균열 | | 0.70 | 0.70 | m | 1 | |
| 4 | 아스콘 균열 | | 7.00 | 7.00 | m | 1 | |
| 6 | 아스콘 망상균열 | 1.00 | 24.00 | 24.00 | m² | 1 | |
| 7 | 아스콘 망상균열 | 1.50 | 27.50 | 41.25 | m² | 1 | |

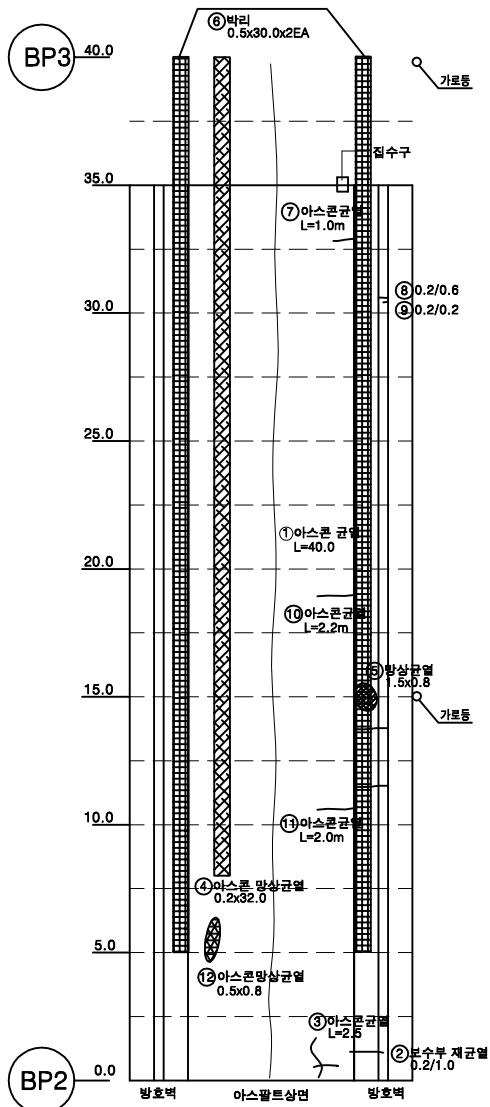
# ID : 북정고가교 램프B-바닥판상면(S3)

| 번호 | 손상내용 | 손상물량 | | | | | 비고 |
|---|---|---|---|---|---|---|---|
| 1 | 아스콘 균열 | | 40.00 | 40.00 | m | 1 | |
| 2 | 보수부 재균열(0.2mm) | 0.20 | 1.00 | 1.00 | m | 1 | |
| 3 | 아스콘 균열 | | 2.50 | 2.50 | m | 1 | |
| 4 | 아스콘 망상균열 | 32.00 | 0.20 | 6.40 | m² | 1 | |
| 5 | 망상균열 | 0.80 | 1.50 | 1.20 | m² | 1 | |
| 12 | 아스콘 망상균열 | 0.50 | 0.80 | 0.40 | m² | 1 | |

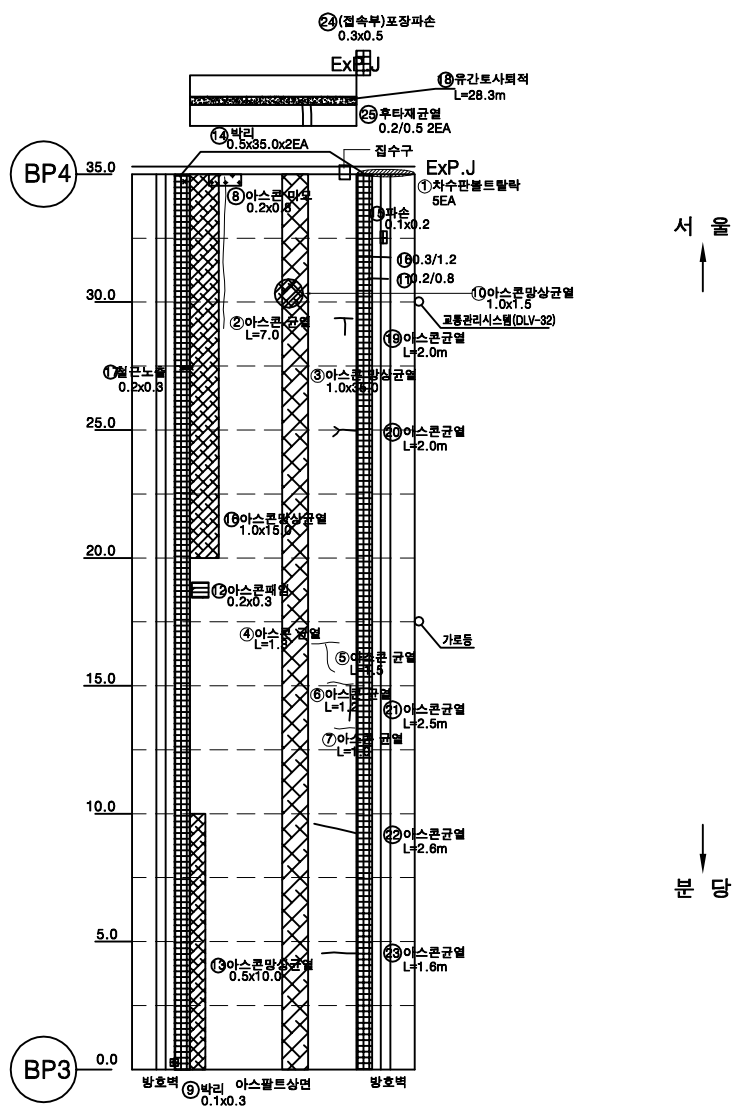
| 번호 | 손상내용 | 손상물량 | | | | | 비고 |
|---|---|---|---|---|---|---|---|
| 2 | 아스콘 균열 | | 7.00 | 7.00 | m | 1 | |
| 3 | 아스콘 망상균열 | 1.00 | 35.00 | 35.00 | ㎡ | 1 | |
| 4 | 아스콘 균열 | | 1.30 | 1.30 | m | 1 | |

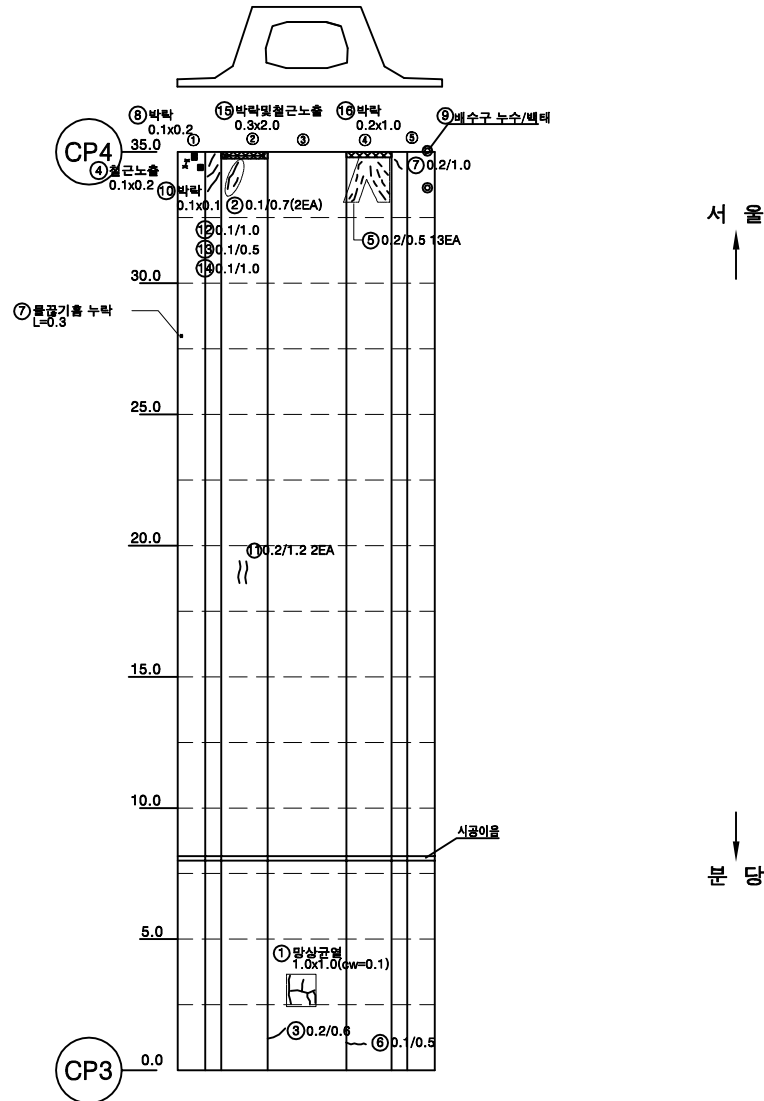
# ID : 북정고가교 램프C-box외부(S4)

| 번호 | 손상내용 | 손상물량 | | | | | 비고 |
|---|---|---|---|---|---|---|---|
| 1 | 방상균열 | 1.00 | 1.00 | 1.00 | m <sup>2</sup> | 1 | |
| 5 | 균열(0.2mm) | 0.20 | 0.50 | 6.50 | m | 13 | |
| 9 | 배수관 누수,부식 | | | 1.00 | EA | 1 | |
