# 제1장 정기안전점검의 개요

## 1.1 과업의 목적

【표 1.2.1】 시설물 현황

| 시설물명 | | 북정고가교 | | 시설물 번호 | | BR2018-0000198 | |

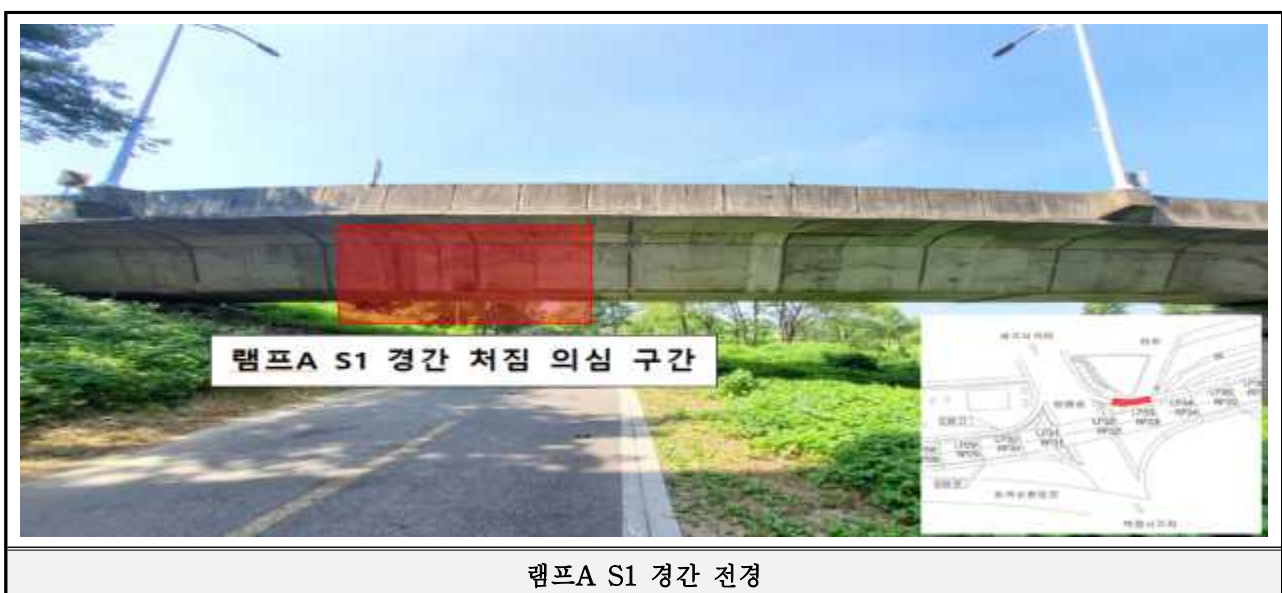
【사진 3.4.26】 램프A 처짐의심구간 S1 경간 전경

- 자료수집 및 분석 결과 램프A S1 경간 처짐의심은 2016년 정밀안전점검에서 확인되었으며, 주기적인 점검을 통한 기록 관리되고 있는 것으로 검토되었다.
- 처짐의심구간 램프A S1 경간 외관조사결과 처짐 발생으로 인한 이상징후 및 특기 할 만한 사항은 없는 것으로 확인되었다.
