2024년 하반기 복정고가교 정기안전점검 용역

# 정 기 안 전 점 검 보 고 서

【 복 정 고 가 교 】

2024. 10.

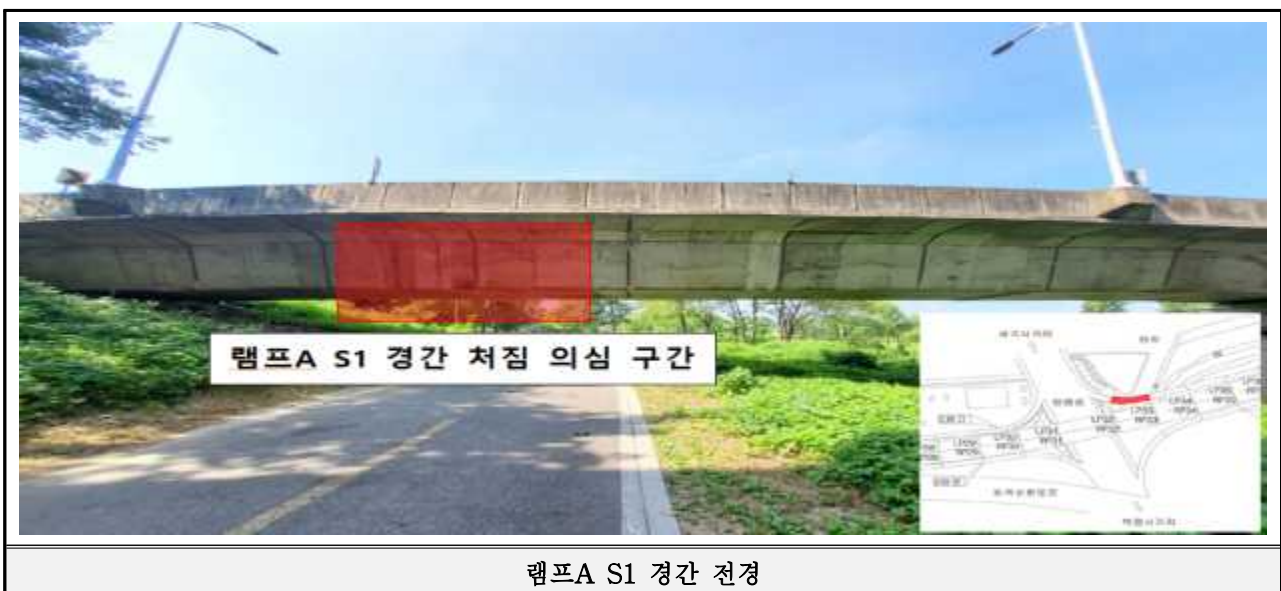
【사진 3.4.26】 램프A 처짐의심구간 S1 경간 전경

- 자료수집 및 분석 결과 램프A S1 경간 처짐의심은 2016년 정밀안전점검에서 확인되었으며, 주기적인 점검을 통한 기록 관리되고 있는 것으로 검토되었다.
- 처짐의심구간 램프A S1 경간 외관조사결과 처짐 발생으로 인한 이상징후 및 특기 할 만한 사항은 없는 것으로 확인되었다.
