강천육교

강천육교 - 교면포장

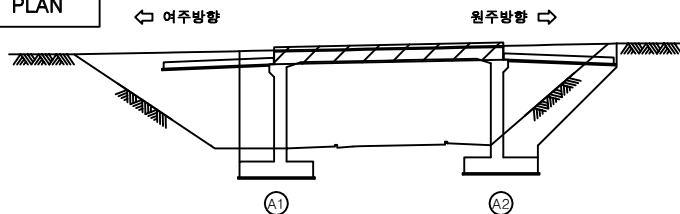
KYE PLAN

| 번호 | 적출<br>년도 | 손상 내용 | 손상 규모 | | | | | | 비고 |
|---|---|---|---|---|---|---|---|---|---|
| 1 | 2024 | 균열(0.3mm) | 0.3 | 1.0 | | 3 | 3.00 | m | |
| 2 | 2024 | 균열(0.3mm) | 0.3 | 1.0 | | 1 | 1.00 | m | |
| 3 | 2024 | 아스콘 균열 | | 4.0 | | 1 | 4.00 | m | |
| 4 | 2024 | 아스콘 균열 | | 4.0 | | 1 | 4.00 | m | |
| 5 | 2024 | 균열(0.2mm) | 0.2 | 1.0 | | 1 | 1.00 | m | |
| 6 | 2024 | 아스콘 균열 | | 10.0 | | 1 | 10.00 | m | |
| 7 | 2024 | 아스콘 균열 | | 4.0 | | 1 | 4.00 | m | |
| 8 | 2024 | 균열(0.3mm) | 0.3 | 0.7 | | 2 | 1.40 | m | |
| 9 | 2024 | 균열(0.3mm) | 0.3 | 1.0 | | 1 | 1.00 | m | |
