## 제3장 당 목 교

# 제3장 당목교

## 3.3 시설물 정기안전점검표

## 3.3.1 정기점검표(체크리스트)

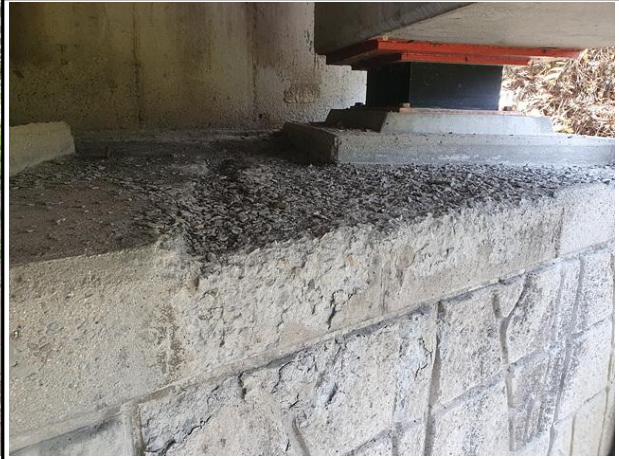
| 부재명 | 점검결과 | 발생원인 | 조치 필요사항 | 사진 |
|---|---|---|---|---|
| ▪ 교대 | ▪ 누수흔적 및 표면박리<br>▪ 표면박리<br>▪ 실런트 이격<br>▪ 표면오염 | ▪ 신축이음 하부누수<br>▪ 신축이음 하부누수<br>▪ 습윤접촉<br>▪ 신축이음 하부누수 | ▪ 단면보수<br>▪ 단면보수<br>▪ 실링처리<br>▪ 주의관찰 | NO.7<br>NO.8,10<br>NO.9 |

| 사진 7 | 교대 / 누수흔적 및 표면박리 |

| 구분 | 결함 및 손상내용 | 단위 | 2024년 상반기 | | 2024년 하반기 | | 비 고 |
|---|---|---|---|---|---|---|---|
| 교대 | 누수흔적 및 표면박리 | m <sup>2</sup> | 4 | 4.80 | 4 | 4.80 | - |

| 현황 | 중점 관리사항 | 사진 |
|---|---|---|
| 교대 | <ul style="list-style-type: none"> <li>신축이음 노후화로 인한 신축이음 하부누수가 발생된 것으로 조사되었다. 재설제 살포로 녹은 눈이 유입되어 교대의 표면박리, 표면오염 등의 2차 손상이 발생되어, 신축이음 교체, 교대 단면보수가 필요할 것으로 판단된다.</li> </ul> | |
