능안터널(삼가방향)

2023년 국도 42호선 상하터널 등 6개소 정밀안전진단 용역

ID : 능안터널 - 삼가방향 SPAN 1 ~ 4

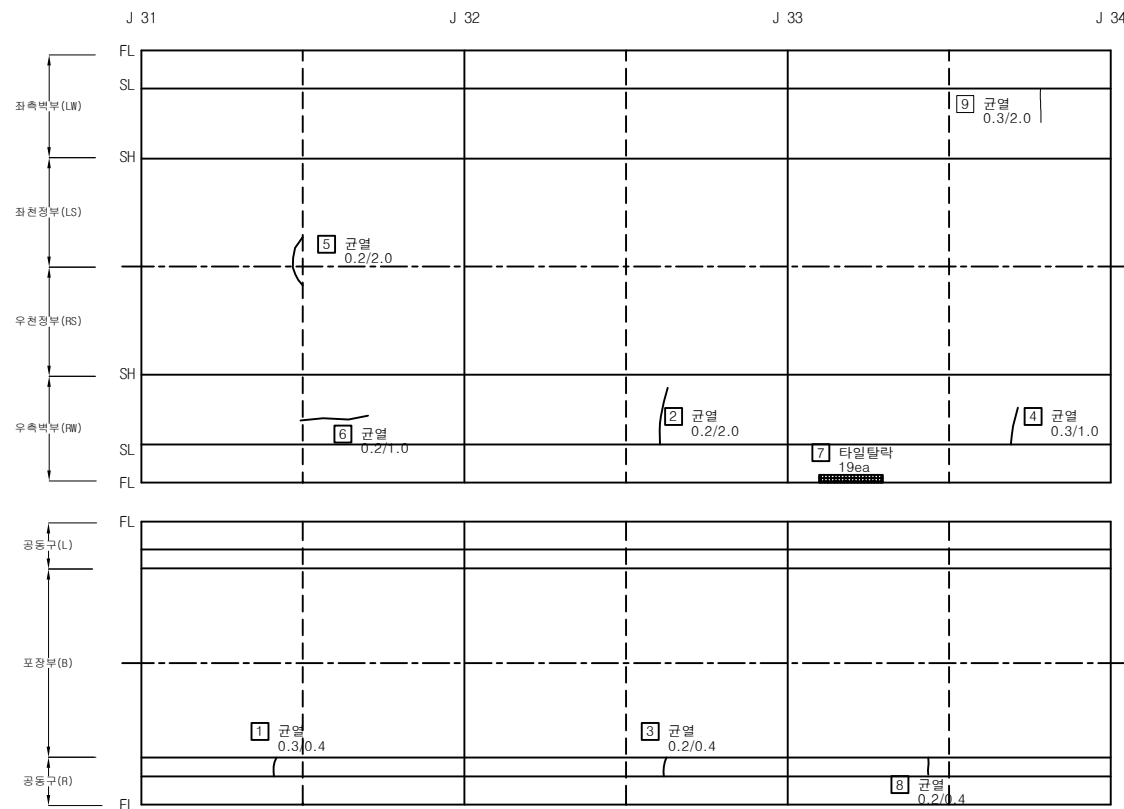
손상현황표

| 번호 | 부재 | 손상내용 | 단위 | 손상현황 | | | | | | 조치방안 | 비고 |
|---|---|---|---|---|---|---|---|---|---|---|---|
| 1 | 공동구 | 균열 | m | 0.3 | - | 0.4 | - | 1 | 0.4 | - | |
| 2 | 라이닝 | 균열 | m | 0.2 | - | 2.0 | - | 1 | 2.0 | - | |
| 3 | 공동구 | 균열 | m | 0.2 | - | 0.4 | - | 1 | 0.4 | - | |
| 4 | 라이닝 | 균열 | m | 0.3 | - | 1.0 | - | 1 | 1.0 | - | 변경 |
| 5 | 라이닝 | 균열 | m | 0.2 | - | 2.0 | - | 1 | 2.0 | - | |
| 6 | 라이닝 | 균열 | m | 0.2 | - | 1.0 | - | 1 | 1.0 | - | |
| 8 | 공동구 | 균열 | m | 0.2 | - | 0.4 | - | 1 | 0.4 | - | |
| 9 | 벽체부 | 균열 | m | 0.3 | - | 2.0 | - | 1 | 2.0 | - | 신규 |

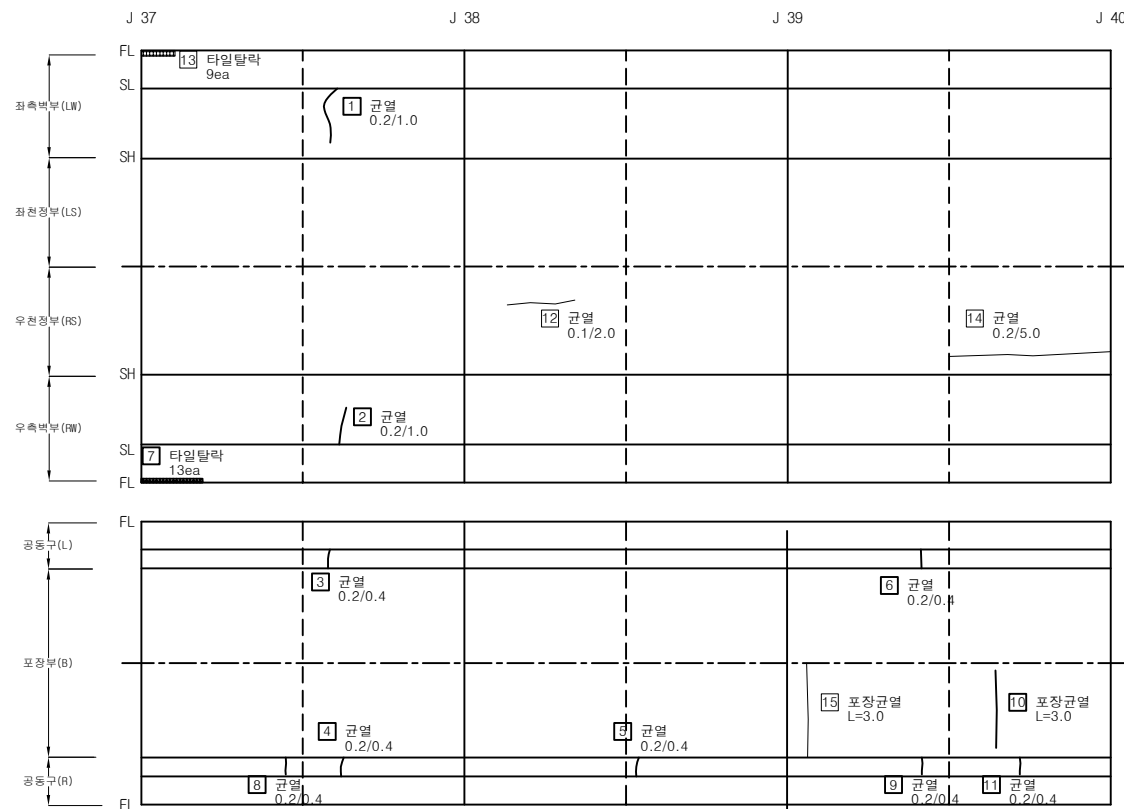
손상 현황 표

| 번호 | 부재 | 손상 내용 | 단위 | 손상 현황 | | | | | | 조치방안 | 비고 |
|---|---|---|---|---|---|---|---|---|---|---|---|
| 1 | 라이닝 | 균열 | m | 0.2 | - | 1.0 | - | 1 | 1.0 | - | |
| 2 | 라이닝 | 균열 | m | 0.2 | - | 1.0 | - | 1 | 1.0 | - | |
| 3 | 공동구 | 균열 | m | 0.2 | - | 0.4 | - | 1 | 0.4 | - | |
| 4 | 공동구 | 균열 | m | 0.2 | - | 0.4 | - | 1 | 0.4 | - | |
| 5 | 공동구 | 균열 | m | 0.2 | - | 0.4 | - | 1 | 0.4 | - | |
| 6 | 공동구 | 균열 | m | 0.2 | - | 0.4 | - | 1 | 0.4 | - | |
| 8 | 공동구 | 균열 | m | 0.2 | - | 0.4 | - | 1 | 0.4 | - | |
| 9 | 공동구 | 균열 | m | 0.2 | - | 0.4 | - | 1 | 0.4 | - | |
| 10 | 포장부 | 포장균열 | m | - | - | 3.0 | - | 1 | 3.0 | - | |
| 11 | 공동구 | 균열 | m | 0.2 | - | 0.4 | - | 1 | 0.4 | - | |
| 12 | 라이닝 | 균열 | m | 0.1 | - | 2.0 | - | 1 | 2.0 | - | 신규 |
| 14 | 라이닝 | 균열 | m | 0.2 | - | 5.0 | - | 1 | 5.0 | - | 신규 |
| 15 | 포장부 | 포장균열 | m | - | - | 3.0 | - | 1 | 3.0 | - | 신규 |
