능안터널(대촌방향)

ID : 능안터널 - 대촌방향 시점부 갭문

2023년 국도 42호선 상하터널 등 6개소 정밀안전진단 용역

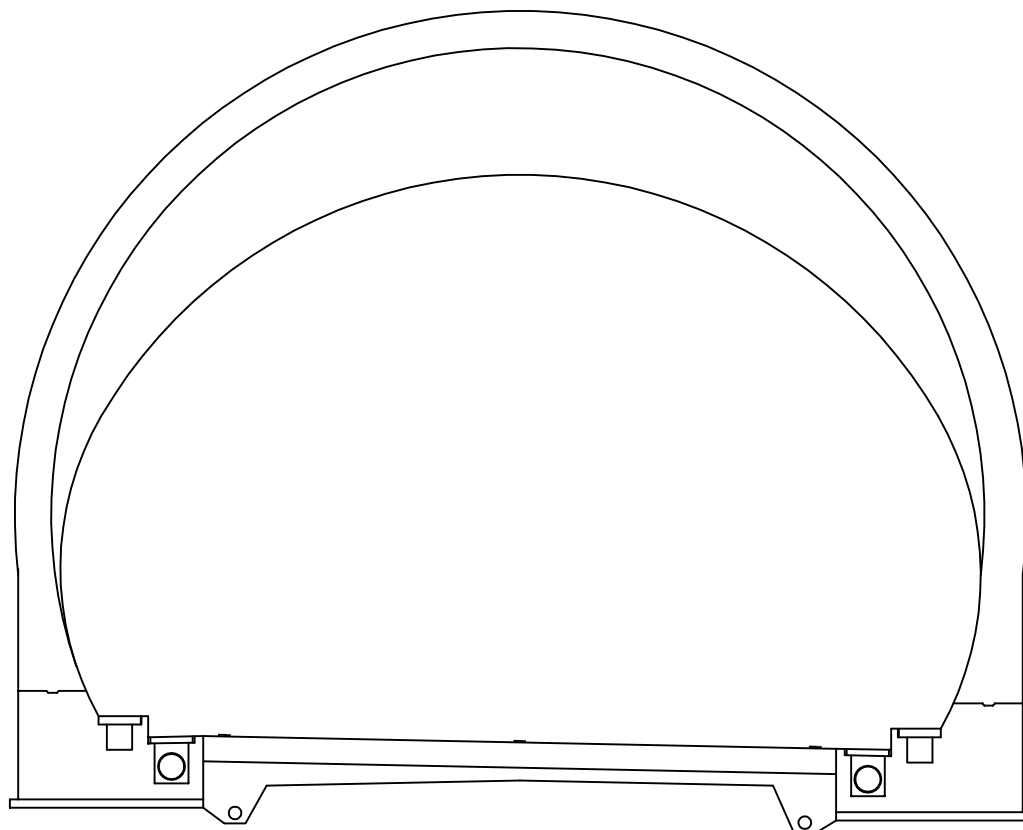
| 번호 | 부재 | 손상 내용 | 단위 | 손상 현황 | | | | | | 조치방안 | 비고 |
|---|---|---|---|---|---|---|---|---|---|---|---|
| 1 | | 상대양호 | | | | | | | | | |
