2023년 국도42호선 상하터널(상) 등 6개소 정밀안전점검 용역

| 구 분 | 내 용 | 구 분 | 내 용 |
|---|---|---|---|
| 터널명 | 능안터널(상) | | |

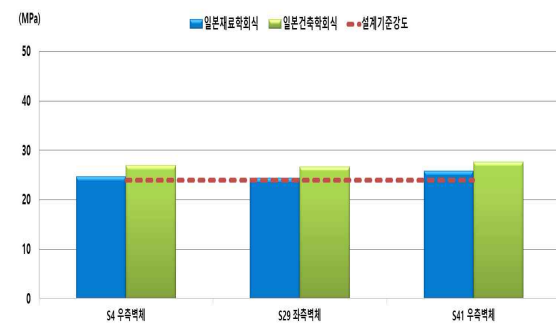
| 구 분 | | 내 용 | | 구 분 | | 내 용 | | | | | | | | | | | | | | | | | |
|---|---|---|---|---|---|---|---|---|---|---|---|---|---|---|---|---|---|---|---|---|---|---|---|
| 내구성조사 | <div><table><tr><th>반발경도에 의한 콘크리트 강도시험</th><th>탄산화 깊이 측정</th></tr><tr><td>•압축강도시험 결과 설계기준강도(24.0MPa)를 상회함<div></div></td><td>•탄산화 깊이 측정결과 전 개소 “a”의 상태(탄산화 잔여 깊이 30mm이상)로 평가됨<div></div></td></tr></table></div> | | | 반발경도에 의한 콘크리트 강도시험 | 탄산화 깊이 측정 | •압축강도시험 결과 설계기준강도(24.0MPa)를 상회함 <div></div> | •탄산화 깊이 측정결과 전 개소 “a”의 상태(탄산화 잔여 깊이 30mm이상)로 평가됨 <div></div> | 중점유지관리사항 | <table><tr><th>중점유지 관리 사항</th><th>관련사진</th><th>중점유지 관리 사항</th><th>관련사진</th></tr><tr><td>•터널 균열(cw=0.3mm이상)→현시점 상태등급“C”등급의 균열에 대해 진전여부 손상비교가 필요할 것으로 판단됨</td><td></td><td>•박리 및 박락→ 박리 및 박락은 진행 여부에 따라 탈락 위험이 있어 주행차량의 사고의 원인이 될 수 있으므로 보수후 주의관찰이 필요</td><td></td></tr><tr><td>•포장파손→ SPAN23 구간 중차량 반복하중에 의한 포장파손이 국부적으로 조사되었으며, 장기간 방치 시 손상증가 및 시설물 안전성 저하가 우려되므로 단면보수 후 주기적인 점검 필요</td><td></td><td>•산마루 측구 배수계통 낙엽 퇴적 → 현시점 배수계통에 문제는 없으나 주기적인 점검을 통해 이물질퇴적, 토사퇴적으로 인한 기능상실을 방지하기 위한 배수시스템 점검이 요구됨</td><td></td></tr></table> | | | 중점유지 관리 사항 | 관련사진 | 중점유지 관리 사항 | 관련사진 | •터널 균열(cw=0.3mm이상)→현시점 상태등급“C”등급의 균열에 대해 진전여부 손상비교가 필요할 것으로 판단됨 | | •박리 및 박락→ 박리 및 박락은 진행 여부에 따라 탈락 위험이 있어 주행차량의 사고의 원인이 될 수 있으므로 보수후 주의관찰이 필요 | | •포장파손→ SPAN23 구간 중차량 반복하중에 의한 포장파손이 국부적으로 조사되었으며, 장기간 방치 시 손상증가 및 시설물 안전성 저하가 우려되므로 단면보수 후 주기적인 점검 필요 | | •산마루 측구 배수계통 낙엽 퇴적 → 현시점 배수계통에 문제는 없으나 주기적인 점검을 통해 이물질퇴적, 토사퇴적으로 인한 기능상실을 방지하기 위한 배수시스템 점검이 요구됨 | |

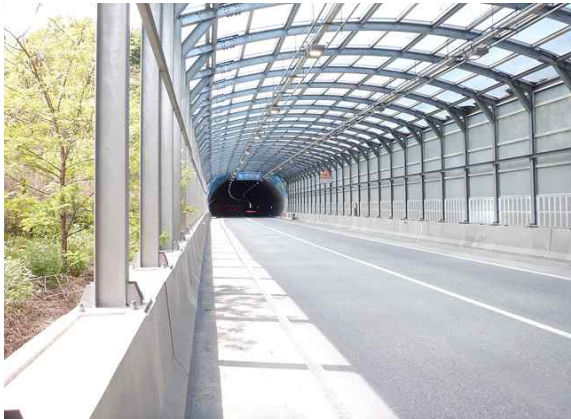
| 시점측 갭문 전경 | 터널내부 천단부 |

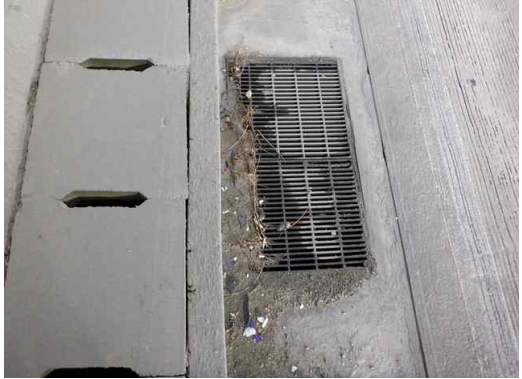
| 구 분 | 외관조사 결과 분석 |
|---|---|
| 터널<br>부속시설 | <ul style="list-style-type: none"> <li>• 공동구 및 배수시설</li> <li>-공동구는 비구조적인 부재로써 균열의 발생원인은 온도변화 및 건조수축 등에 의한 균열로 판단되며, 균열폭은 0.2~0.3mm로 조사되어 콘크리트 내구성 확보 차원의 보수조치가 필요한 것으로 판단됨</li> <li>-공동구파손 및 덮개파손은 모서리부에 발생되었으며 시공당시 및 공용중 외부 충격에 의한 것으로 손상 정도에 따른 보수조치가 필요할 것으로 판단됨</li> <li>-배수시설은 경미한 토사, 이물질퇴적은 있으나 배수기능에 영향을 미칠만한 수준의 퇴적이 발생하지 않은 상태로 조사되었으며, 상시 원활한 배수기능을 유지할 수 있도록 주기적인 정비가 필요</li> </ul> |
| | <div style="display: flex; justify-content: space-around;"> </div> <div style="display: flex; justify-content: space-around; margin-top: 10px;"> <span>S11 좌측공동구 파손</span> <span>배수시설 전경</span> </div> |

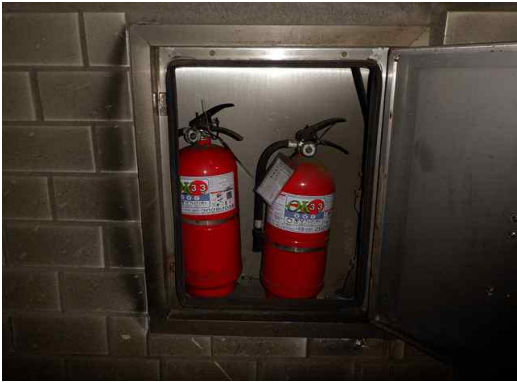
| 구 분 | 외관조사 결과 분석 | |
|---|---|---|
| 터널<br>부속시설 | <ul style="list-style-type: none"> <li>•부속시설</li> <li>-본 터널의 부속시설은 조명시설, 소화시설, 분기차단기함, CCTV 등으로 구성되어있으며 점검문 개폐후 외관조사 실시 결과 건전한 상태를 유지하고 있는 것으로 조사됨</li> </ul> | |
| | S23 포장부 포장파손 | 소방시설 현황 |
