## 제3장

## 현장조사 및 시험

본 과업대상 시설물인 능안터널(상)은 2018년 11월 30일에 준공되어 현재까지 약 5년째 공용중인 2중 시설물로서 연장 370m의 NATM형 도로터널이다.

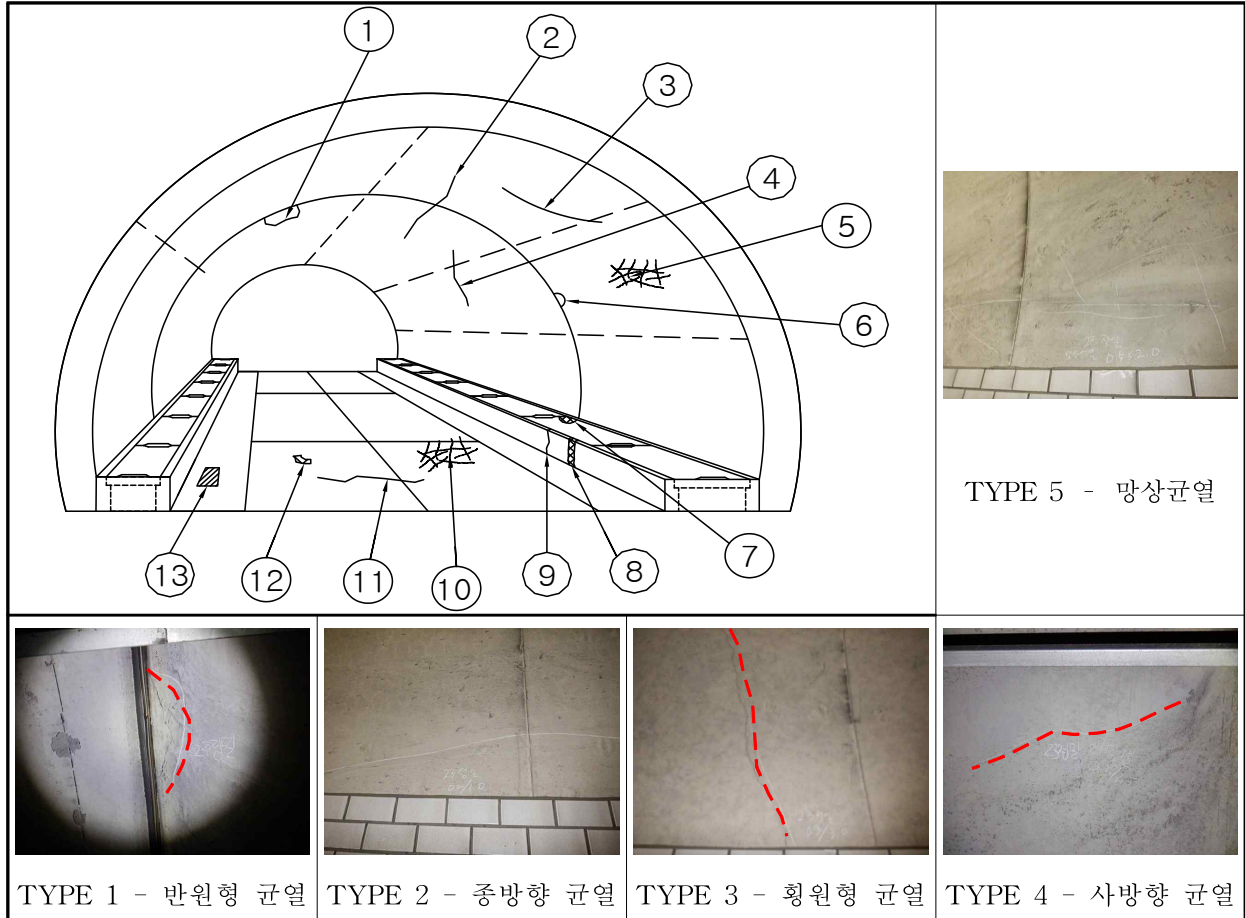
<그림 3.8> 능안터널(상) 라이닝 균열발생 패턴

능안터널(상)의 균열은 폭 0.1 ~ 0.5mm의 균열이 조사되었으며, 균열의 형태는 종방향 균열, 횡방향균열, 반원형균열, 망상균열, 사방향 균열로 구분된다.

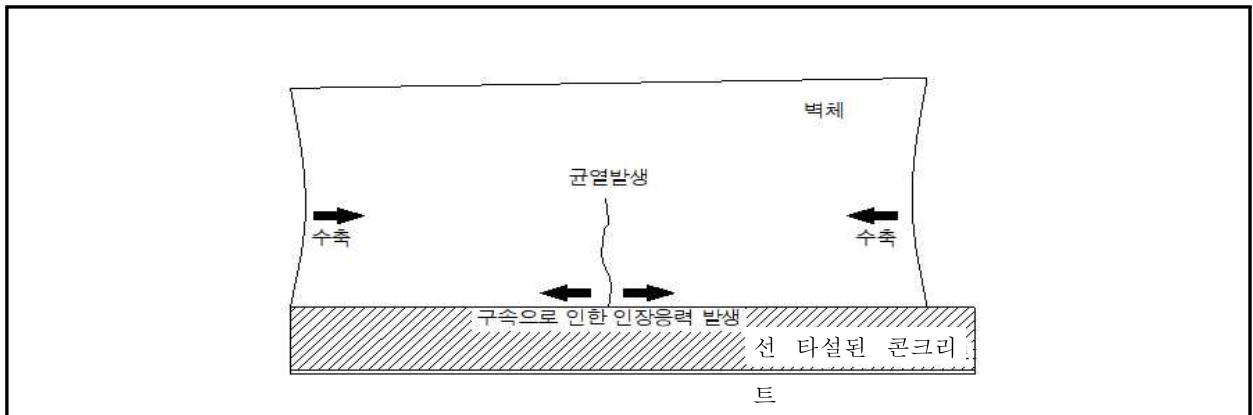
&lt;그림 3.10&gt; 횡방향 균열 발생 개요

- 횡방향 균열 발생현황 분석결과 지반 및 지형과 관련없이 라이닝의 전 구간에 걸쳐 조사되었으며, 대부분 상태등급 “a~b”에 해당하는 0.3mm이하 균열(67.02%), 0.3mm이상 균열(32.98%)로 조사되었다.
- 횡방향 균열 발생현황 분석결과 대부분 벽체 및 어깨부에 발생한 것으로 조사되었으며, 대부분 벽체하단부에서 수직형태로 일부는 어깨부까지 발생되었고 균열의 방향성은 벽체 하단부에서 상단부로 발생한 것으로 조사되었다. 따라서 균열의 발생원인은 시공초기 수화열에 의한 외부구속응력(선 타설된 콘크리트)과 건조수축 등이 복합적으로 작용된 비구조적 균열로 판단되며, 일부개소에서 발생한 보수부 재균열은 보수재 노후화 및 시공미흡으로 인해 발생한 것으로 추정된다.
- 유지관리시 주기적인 점검을 통한 주의관찰이 필요한 것으로 판단된다.

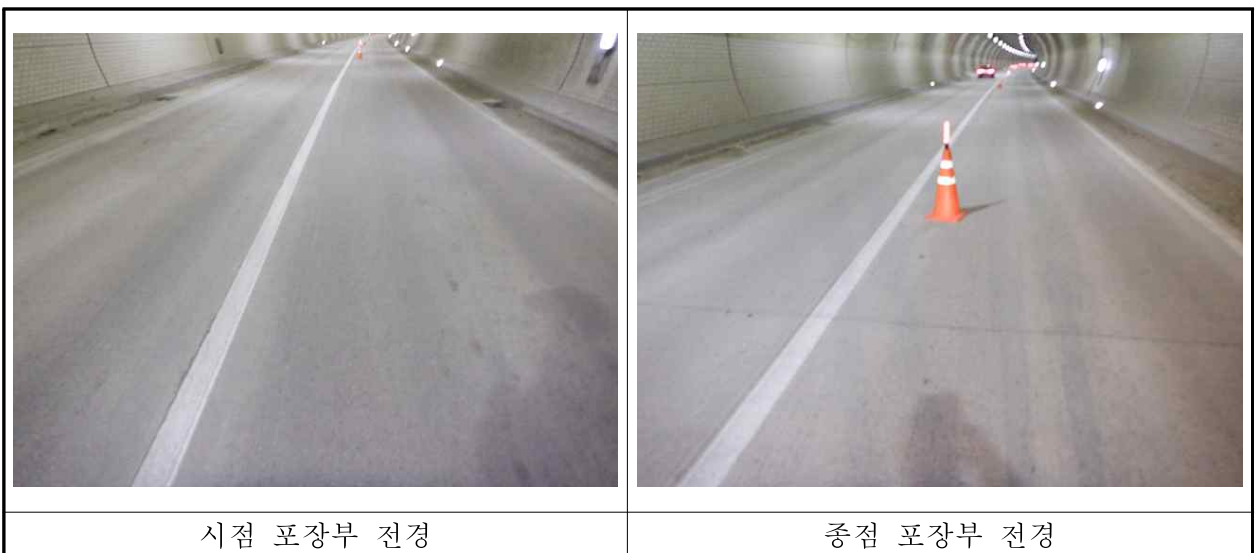
포장부에 포장균열 및 포장망상균열, 포장 파손 등의 손상이 조사되었다. 발생한 손상은 시공초기 건조수축 및 공용중 중차량 반복하중에 의해 발생한 것으로 확인된다. 포장균열은 손상의 정도가 경미하여 주행차량의 사용성에는 문제가 없을 것으로 판단되며, SPAN23~31 구간 포장파손 손상(3개소)은 방치 시 반복된 차량통행으로 인하여 손상의 범위가 증가될 수 있으므로 단면보수를 통한 보수가 필요한 것으로 판단된다.

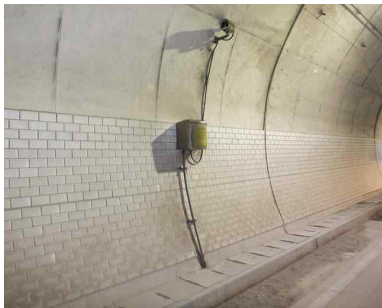
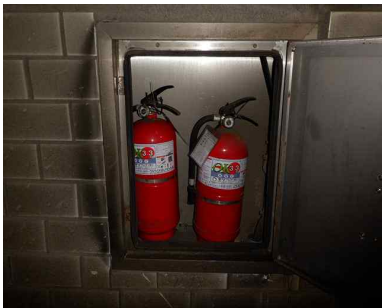
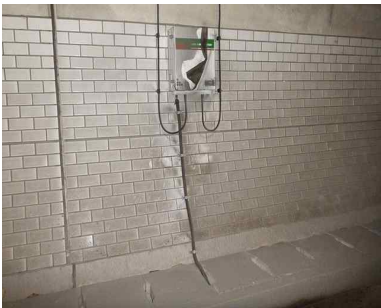
| CCTV(영상정보처리기기) | 소화시설 | 배전반 |

본 터널의 부속시설은 조명시설, 소화시설, 분기차단기함, CCTV 등으로 구성되어있으며 점검문 개폐후 외관조사 실시 결과 건전한 상태를 유지하고 있는 것으로 조사되었다.
