# 요 약 문

2023년 국도42호선 상하터널(상) 등 6개소 정밀안전점검 용역

| 구 분 | 내 용 | 구 분 | 내 용 |
|---|---|---|---|
| 터널명 | 능안터널(하) | | |

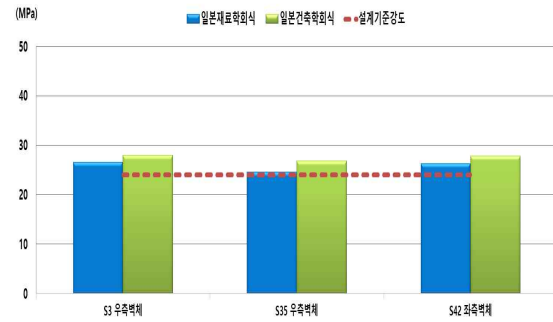
| 구 분 | | 내 용 | | 구 분 | | 내 용 | | | | | | | | | | | | | | | | | | | |
|---|---|---|---|---|---|---|---|---|---|---|---|---|---|---|---|---|---|---|---|---|---|---|---|---|---|
| | 반발경도에 의한 콘크리트 강도시험 | 탄산화 깊이 측정 | | | | | | | | | | | | | | | | | | | | | | | |
| •압축강도시험 결과 설계기준강도(24.0MPa)를 상회함 | •탄산화 깊이 측정결과 전 개소 “a”의 상태(탄산화 잔여 깊이 30mm이상)로 평가됨 | | | | | | | | | | | | | | | | | | | | | | | | |

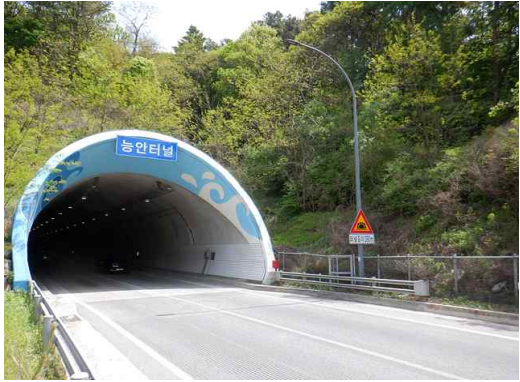
| 구 분 | 외관조사 결과 분석 | |
|---|---|---|
| 터널<br>부속시설 | <p>• 갱문</p> <p>-주·야간 시·종점 갱문에 대한 외관조사 결과, 준공후 약 5년이 경과한 현재 시·종점측 갱문에서 발생된 손상은 없는 것으로 조사됨</p> | |
| | 시점 갱문 전경 | 종점 갱문 전경 |

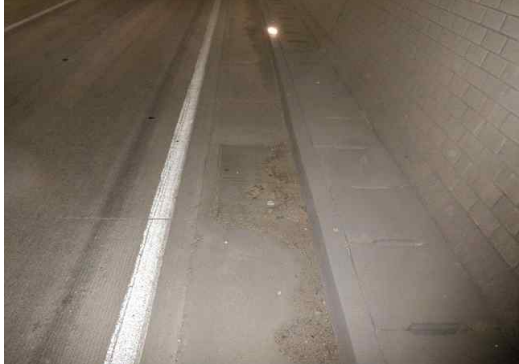
| 구 분 | 외관조사 결과 분석 | |
|---|---|---|
| | <p>• 공동구 및 배수시설</p> <p>-주·야간 시·종점 갱문에 대한 외관조사 결과, 준공후 약 5년이 경과한 현재 시·종점측 갱문에서 발생된 손상은 없는 것으로 조사됨</p> <p>-공동구파손 및 박리, 덮개파손은 모서리부에 발생되었으며 시공당시 및 공용중 외부충격에 의한 것으로 손상 정도에 따른 보수조치가 필요할 것으로 판단됨</p> <p>-배수시설은 경미한 토사, 이물질퇴적은 있으나 배수기능에 영향을 미칠만한 수준의 퇴적이 발생하지 않은 상태로 조사되었으며, 상시 원활한 배수기능을 유지할 수 있도록 주기적인 정비가 필요하다.</p> | |

| 구 분 | 외관조사 결과 분석 | |
|---|---|---|
| | S25 우측공동구 덮개파손 | 배수시설 전경 |

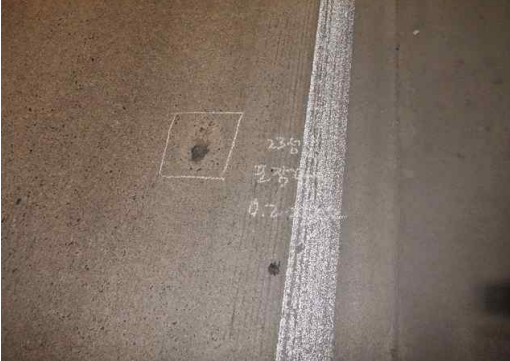
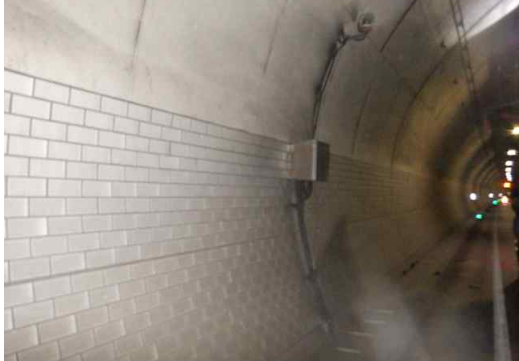
| 구 분 | 외관조사 결과 분석 | |
|---|---|---|
| | <ul style="list-style-type: none"> <li>•포장부 <ul style="list-style-type: none"> <li>-포장부에 포장균열, 포장 파손 등의 손상이 조사되었다. 발생한 손상은 시공초기 건조수축 및 공용중 중차량 반복하중에 의해 발생한 것으로 확인된다. 포장균열은 손상의 정도가 경미하여 주행차량의 사용성에는 문제가 없을 것으로 판단되며, SPAN28 구간 포장파손 손상은 방치 시 반복된 차량통행으로 인하여 손상이 진전될 수 있으므로 단면보수를 통한 보수가 필요한 것으로 판단됨</li> </ul> </li> <li>•부속시설 <ul style="list-style-type: none"> <li>-본 터널의 부속시설은 조명시설, 소화시설, 분기차단기함, CCTV 등으로 구성되어있으며 점검문 개폐후 외관조사 실시 결과 건전한 상태를 유지하고 있는 것으로 조사됨</li> </ul> </li> </ul> | |
