## 제3장

## 현장조사 및 시험

본 과업대상 시설물인 능안터널(하)은 2018년 11월 30일에 준공되어 현재까지 약 5년째 공용중인 2중 시설물로서 연장 390m의 NATM형 도로터널이다.

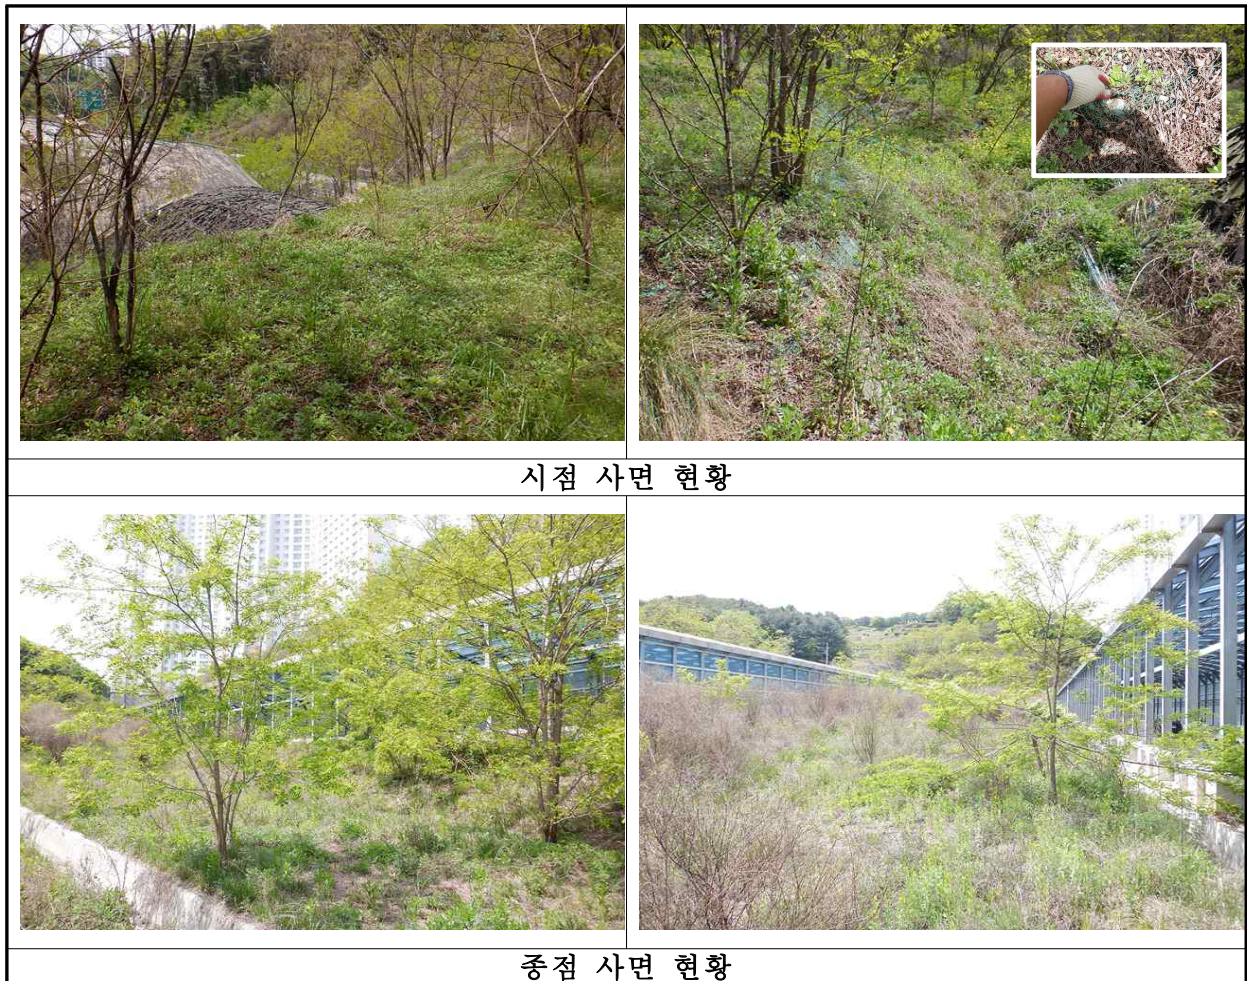
상기와 같은 현황을 숙지하여 현장조사 간 면밀히 확인하였으나, 2018년 준공되어 약 5년이 경과한 현재 표토층이 형성되어 암반은 비노출 상태였으며, 표토층의 상태는 적절한 녹생토 시공으로 식생이 활발한 상태로 관찰되었으며 지속적인 주의관찰이 바람직하다.

기 점검(2021년) 정밀안전점검 결과 비교 시 신규손상은 조사되지 않은 양호한 상태이며, 향후에도 사면에 대한 지속적인 주의관찰이 필요하다.

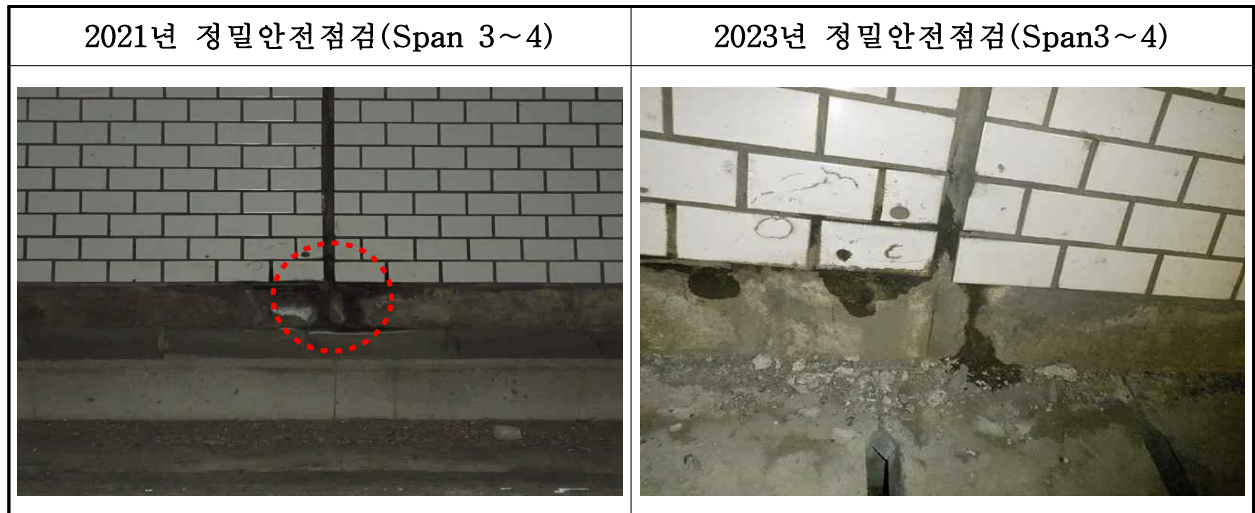
- 콘크리트 라이닝에 발생한 누수는 전회차 정밀안전점검시 S3에서 발생되었으며, 금회 정밀안전점검시에는 손상의 진전은 없는 것으로 조사되었다.
- 누수 발생부위는 벽체 하단부이며 시공당시 배면 방수시트 접합이 다소 불량 부위가 라이닝 콘크리트 타설시 외적 요인에 의한 손상으로 우기시 지하수위 상승으로 인해 배면 침투수가 미세한 균열 및 공극부를 통해 유입된 것으로 판단된다. 조사시점시 손상부에 누수가 스며있는 상태로 확인되었으며, 콘크리트 내구성 확보차원의 보수조치가 필요하다. 누수는 건기시와 우기시 및 계절별로 차이가 발생할 수 있고 공용년수 경과에 따른 지수재의 노후화로 인해 누수가 추가발생가능성이 있으므로 향후 유지관리시 주기적인 점검을 통한 주의관찰이 필요한 것으로 판단된다.

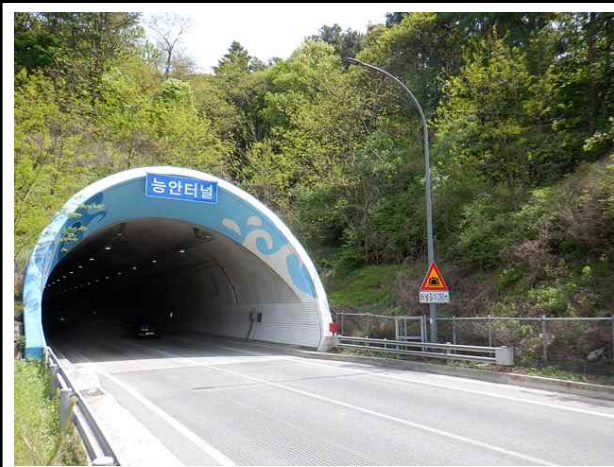
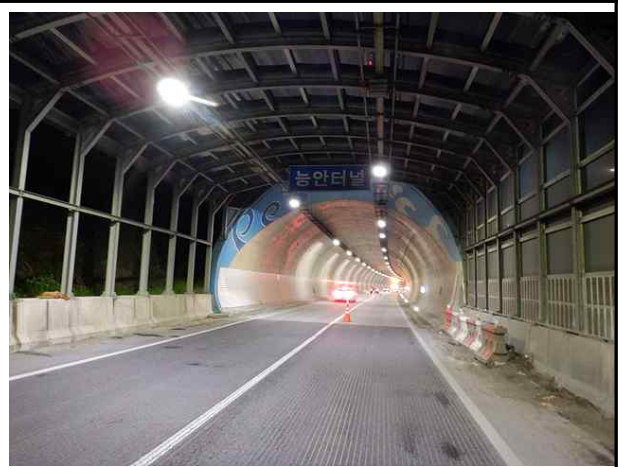
시점 갱구부 현황

시·종점 갱문 외관조사 결과, 약 3년이 경과한 현재 손상이 없는 양호한 상태로 조사되었다.

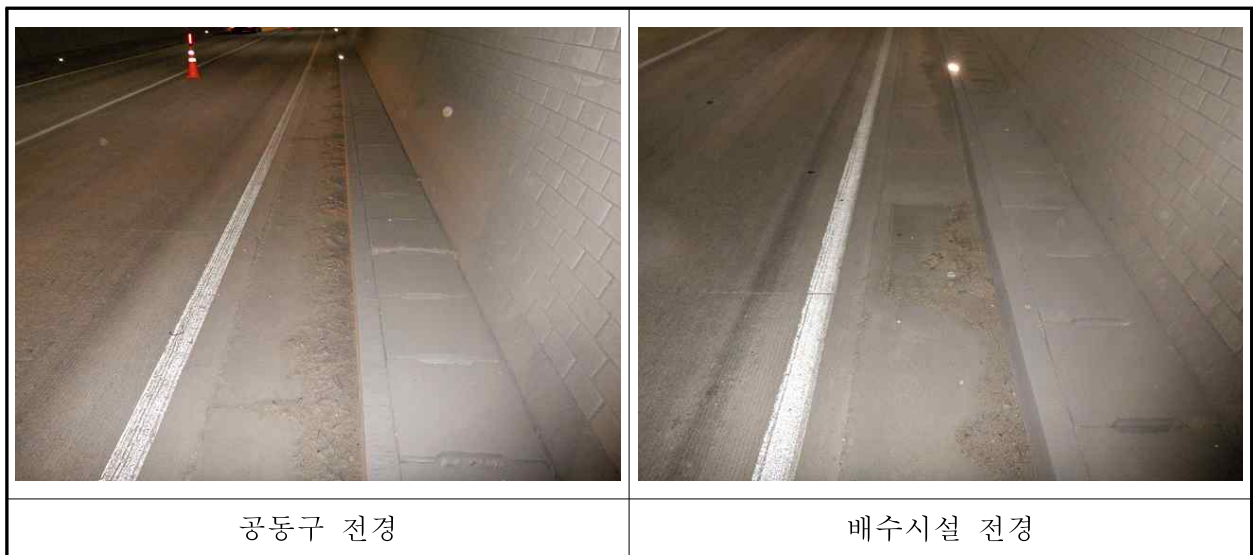
공동구는 비구조적인 부재로써 균열의 발생원인은 온도변화 및 건조수축 등에 의한 균열로 판단되며, 균열폭은 0.2~0.3mm로 조사되어 콘크리트 내구성 확보차원의 보수조치가 필요한 것으로 판단된다.

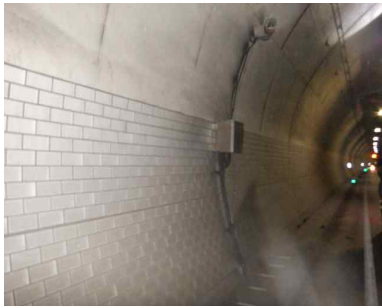
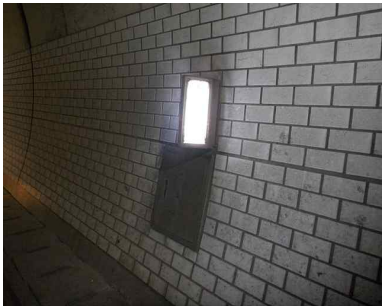
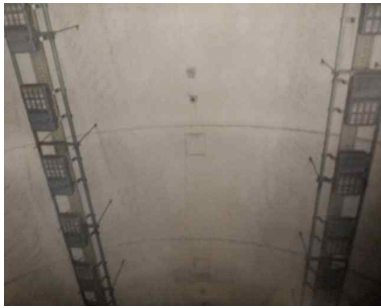
| CCTV(영상정보처리기기) | 소화시설 | 조명시설 |

본 터널의 부속시설은 조명시설, 소화시설, 분기차단기함, CCTV 등으로 구성되어있으며 점검문 개폐후 외관조사 실시 결과 건전한 상태를 유지하고 있는 것으로 조사되었다.

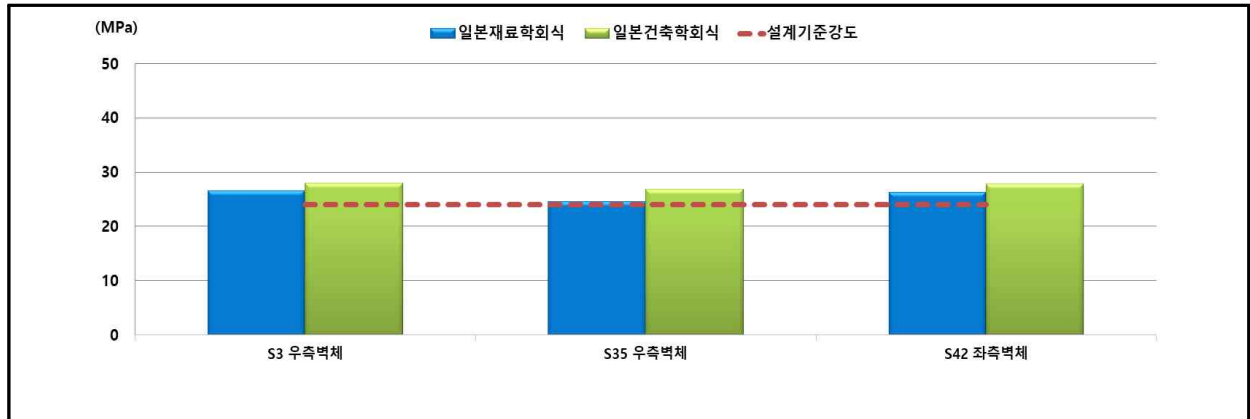
<그림 3.14> 콘크리트 강도시험 결과

콘크리트 강도시험 결과, 능안터널(하)의 최소강도는 24.6~26.6MPa으로 설계기준강도 (24.0MPa)를 모두 상회하는 것으로 분석되어 콘크리트강도는 양호한 상태인 것으로 분석되었다.

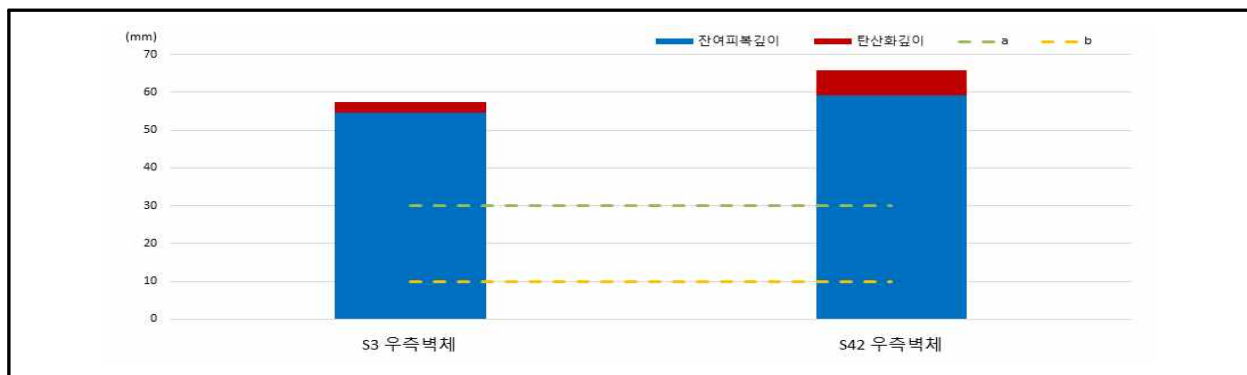
&lt;그림 3.15&gt; 탄산화깊이 측정 결과

본 터널 시설물의 탄산화 깊이 측정결과, 2.83~6.7mm로 각각 측정되었으며, 탄산화 진행 정도에 따른 잔여깊이는 30.0mm이상으로, 탄산화에 의한 철근부식 등의 내구성 저하가 없는 양호한 상태인 a로 평가되었다.
