ID : 오천터널(상) 천단부 SPAN 1 ~ SPAN 3

용역명 국토42호선 길천교 등 4개소 정밀안전점검 및 내진성능평가용역

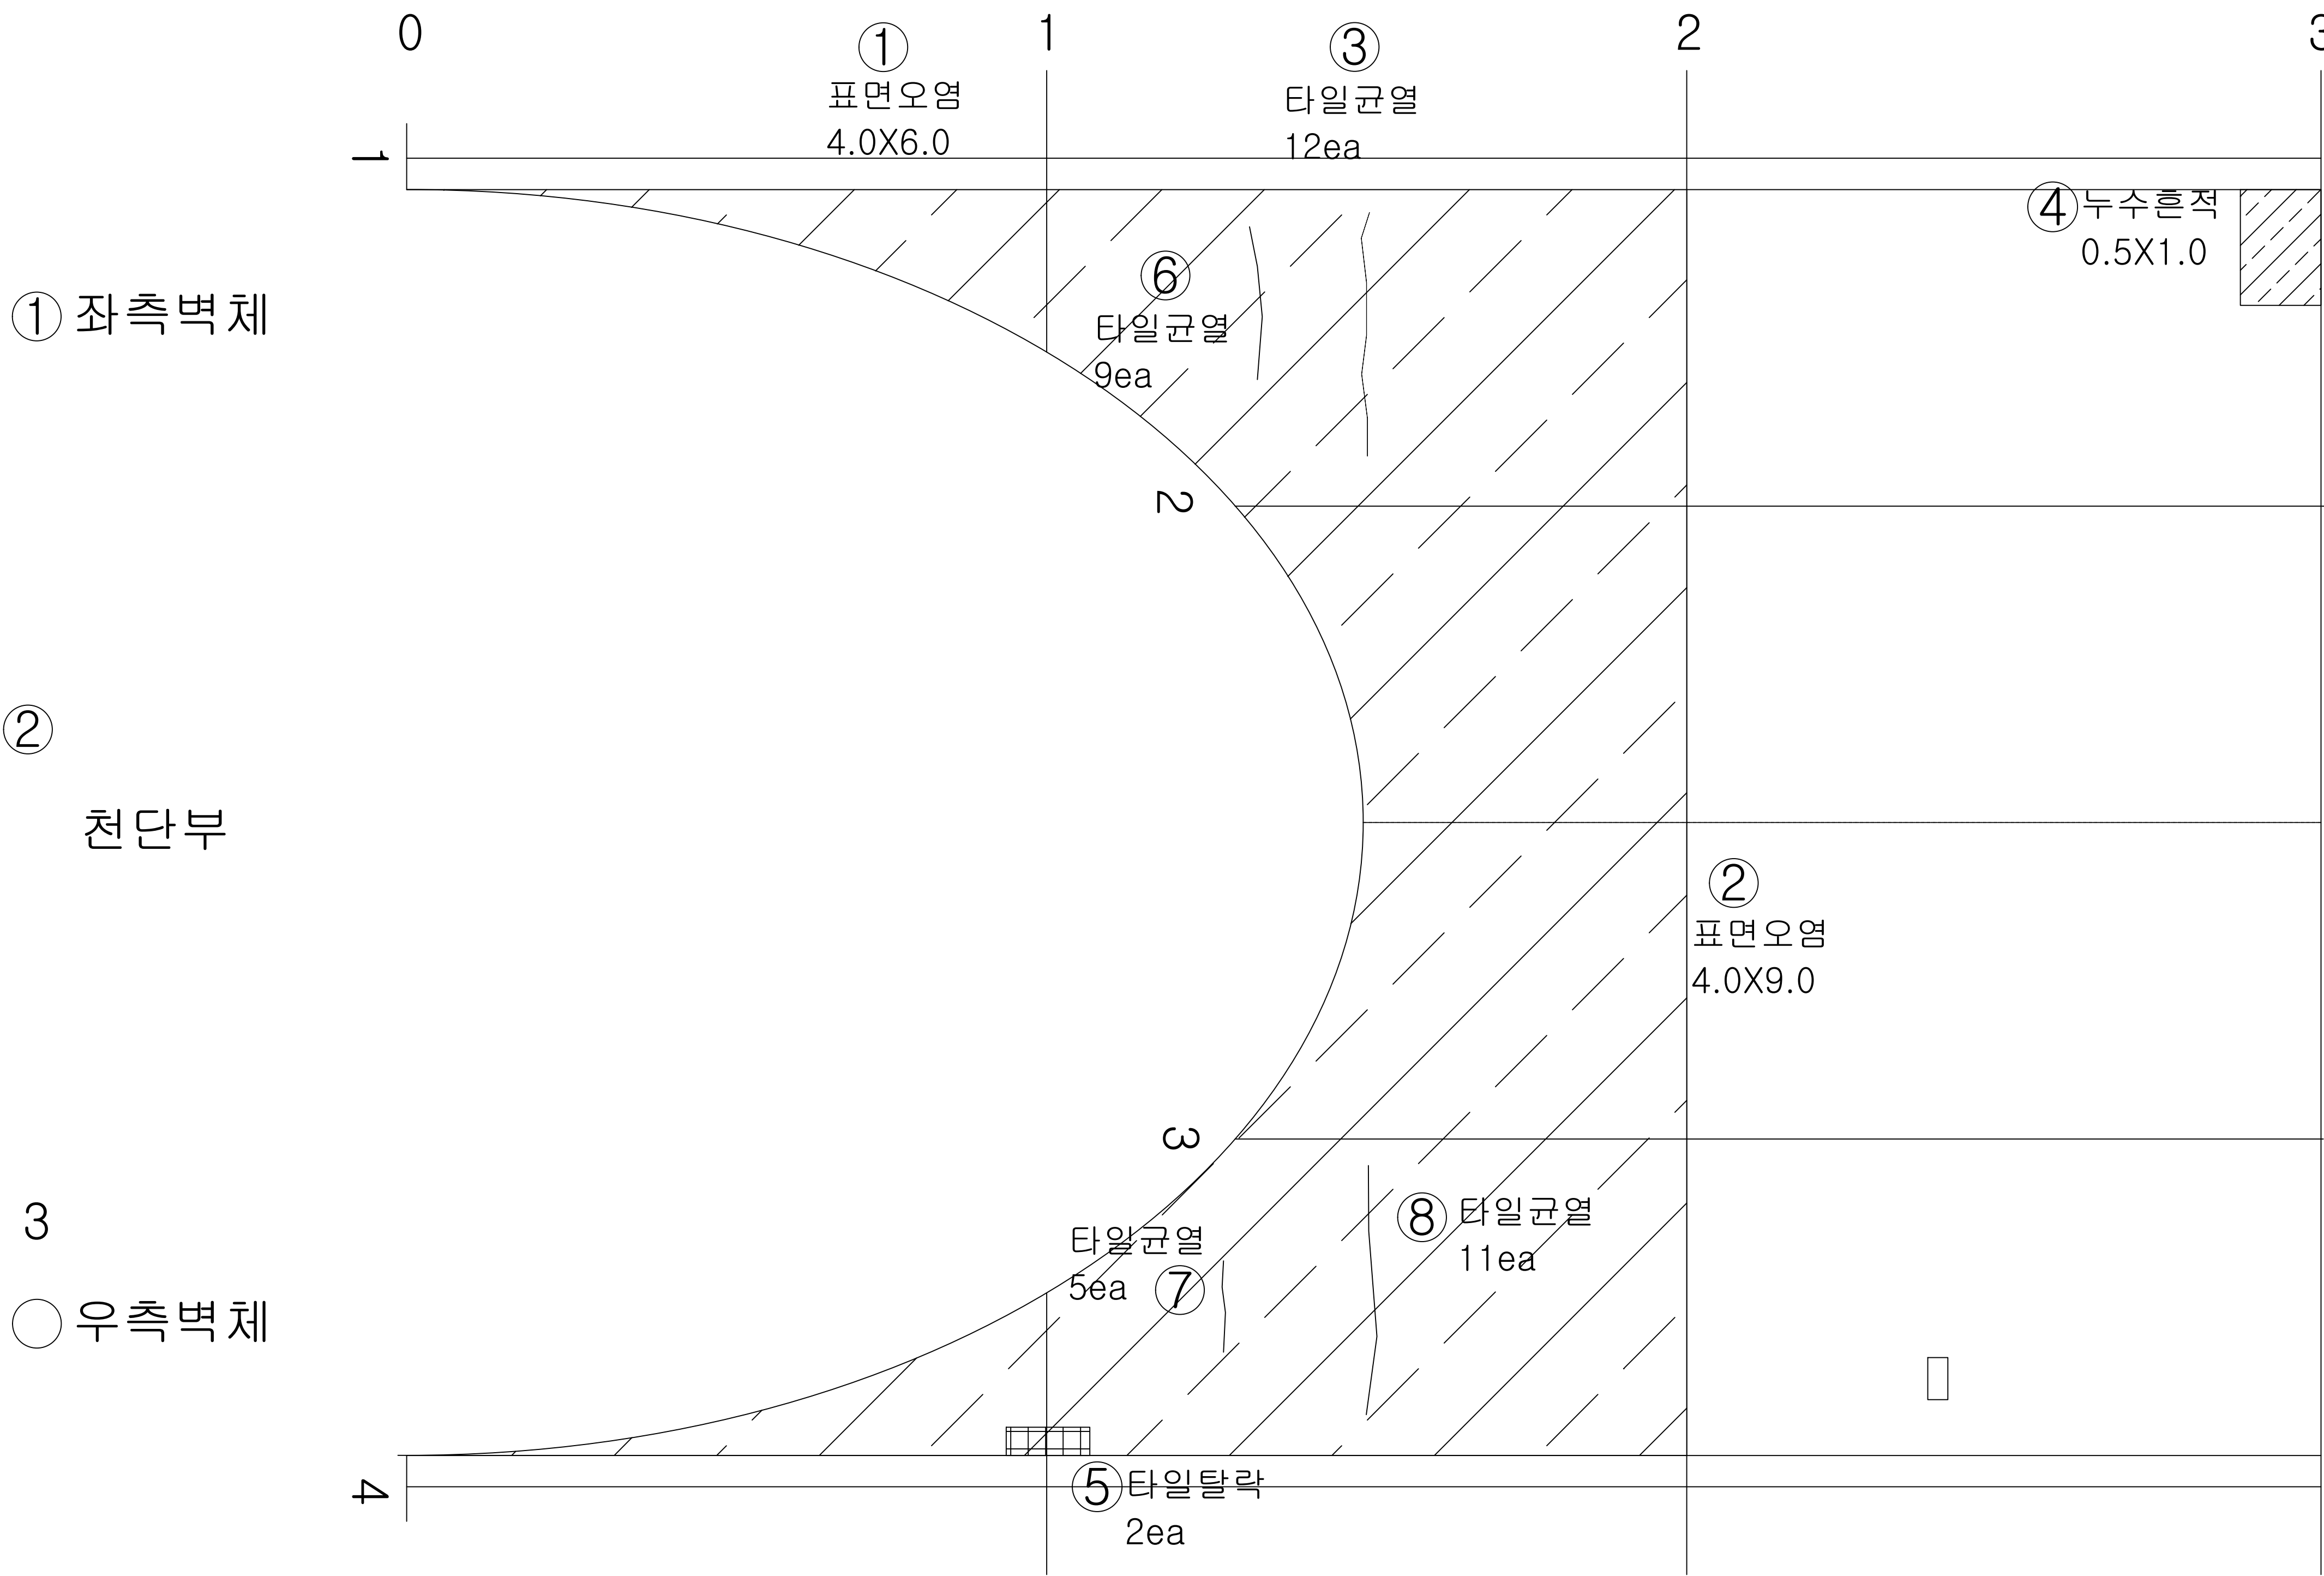
| 번호 | 내용 | 손상물량 | | | | | | 비고 |
|---|---|---|---|---|---|---|---|---|
| 1 | 표면오염 | - | 4.00 | 6.00 | 1 | 24.00 | m' | 기존 |
| 2 | 표면오염 | - | 4.00 | 9.00 | 1 | 36.00 | m' | 기존 |
| 3 | 타일균열 | - | - | - | 12 | 12.00 | EA | 기존 |
| 4 | 표면오염 | - | 0.50 | 1.00 | 1 | 0.50 | m' | 기존 |
| 5 | 타일탈락 | - | - | - | 4 | 4.00 | EA | 기존 |
| 6 | 타일균열 | - | - | - | 9 | 9.00 | EA | 신규 |
| 7 | 타일균열 | - | - | - | 5 | 5.00 | EA | 신규 |
| 8 | 타일균열 | - | - | - | 11 | 11.00 | EA | 신규 |

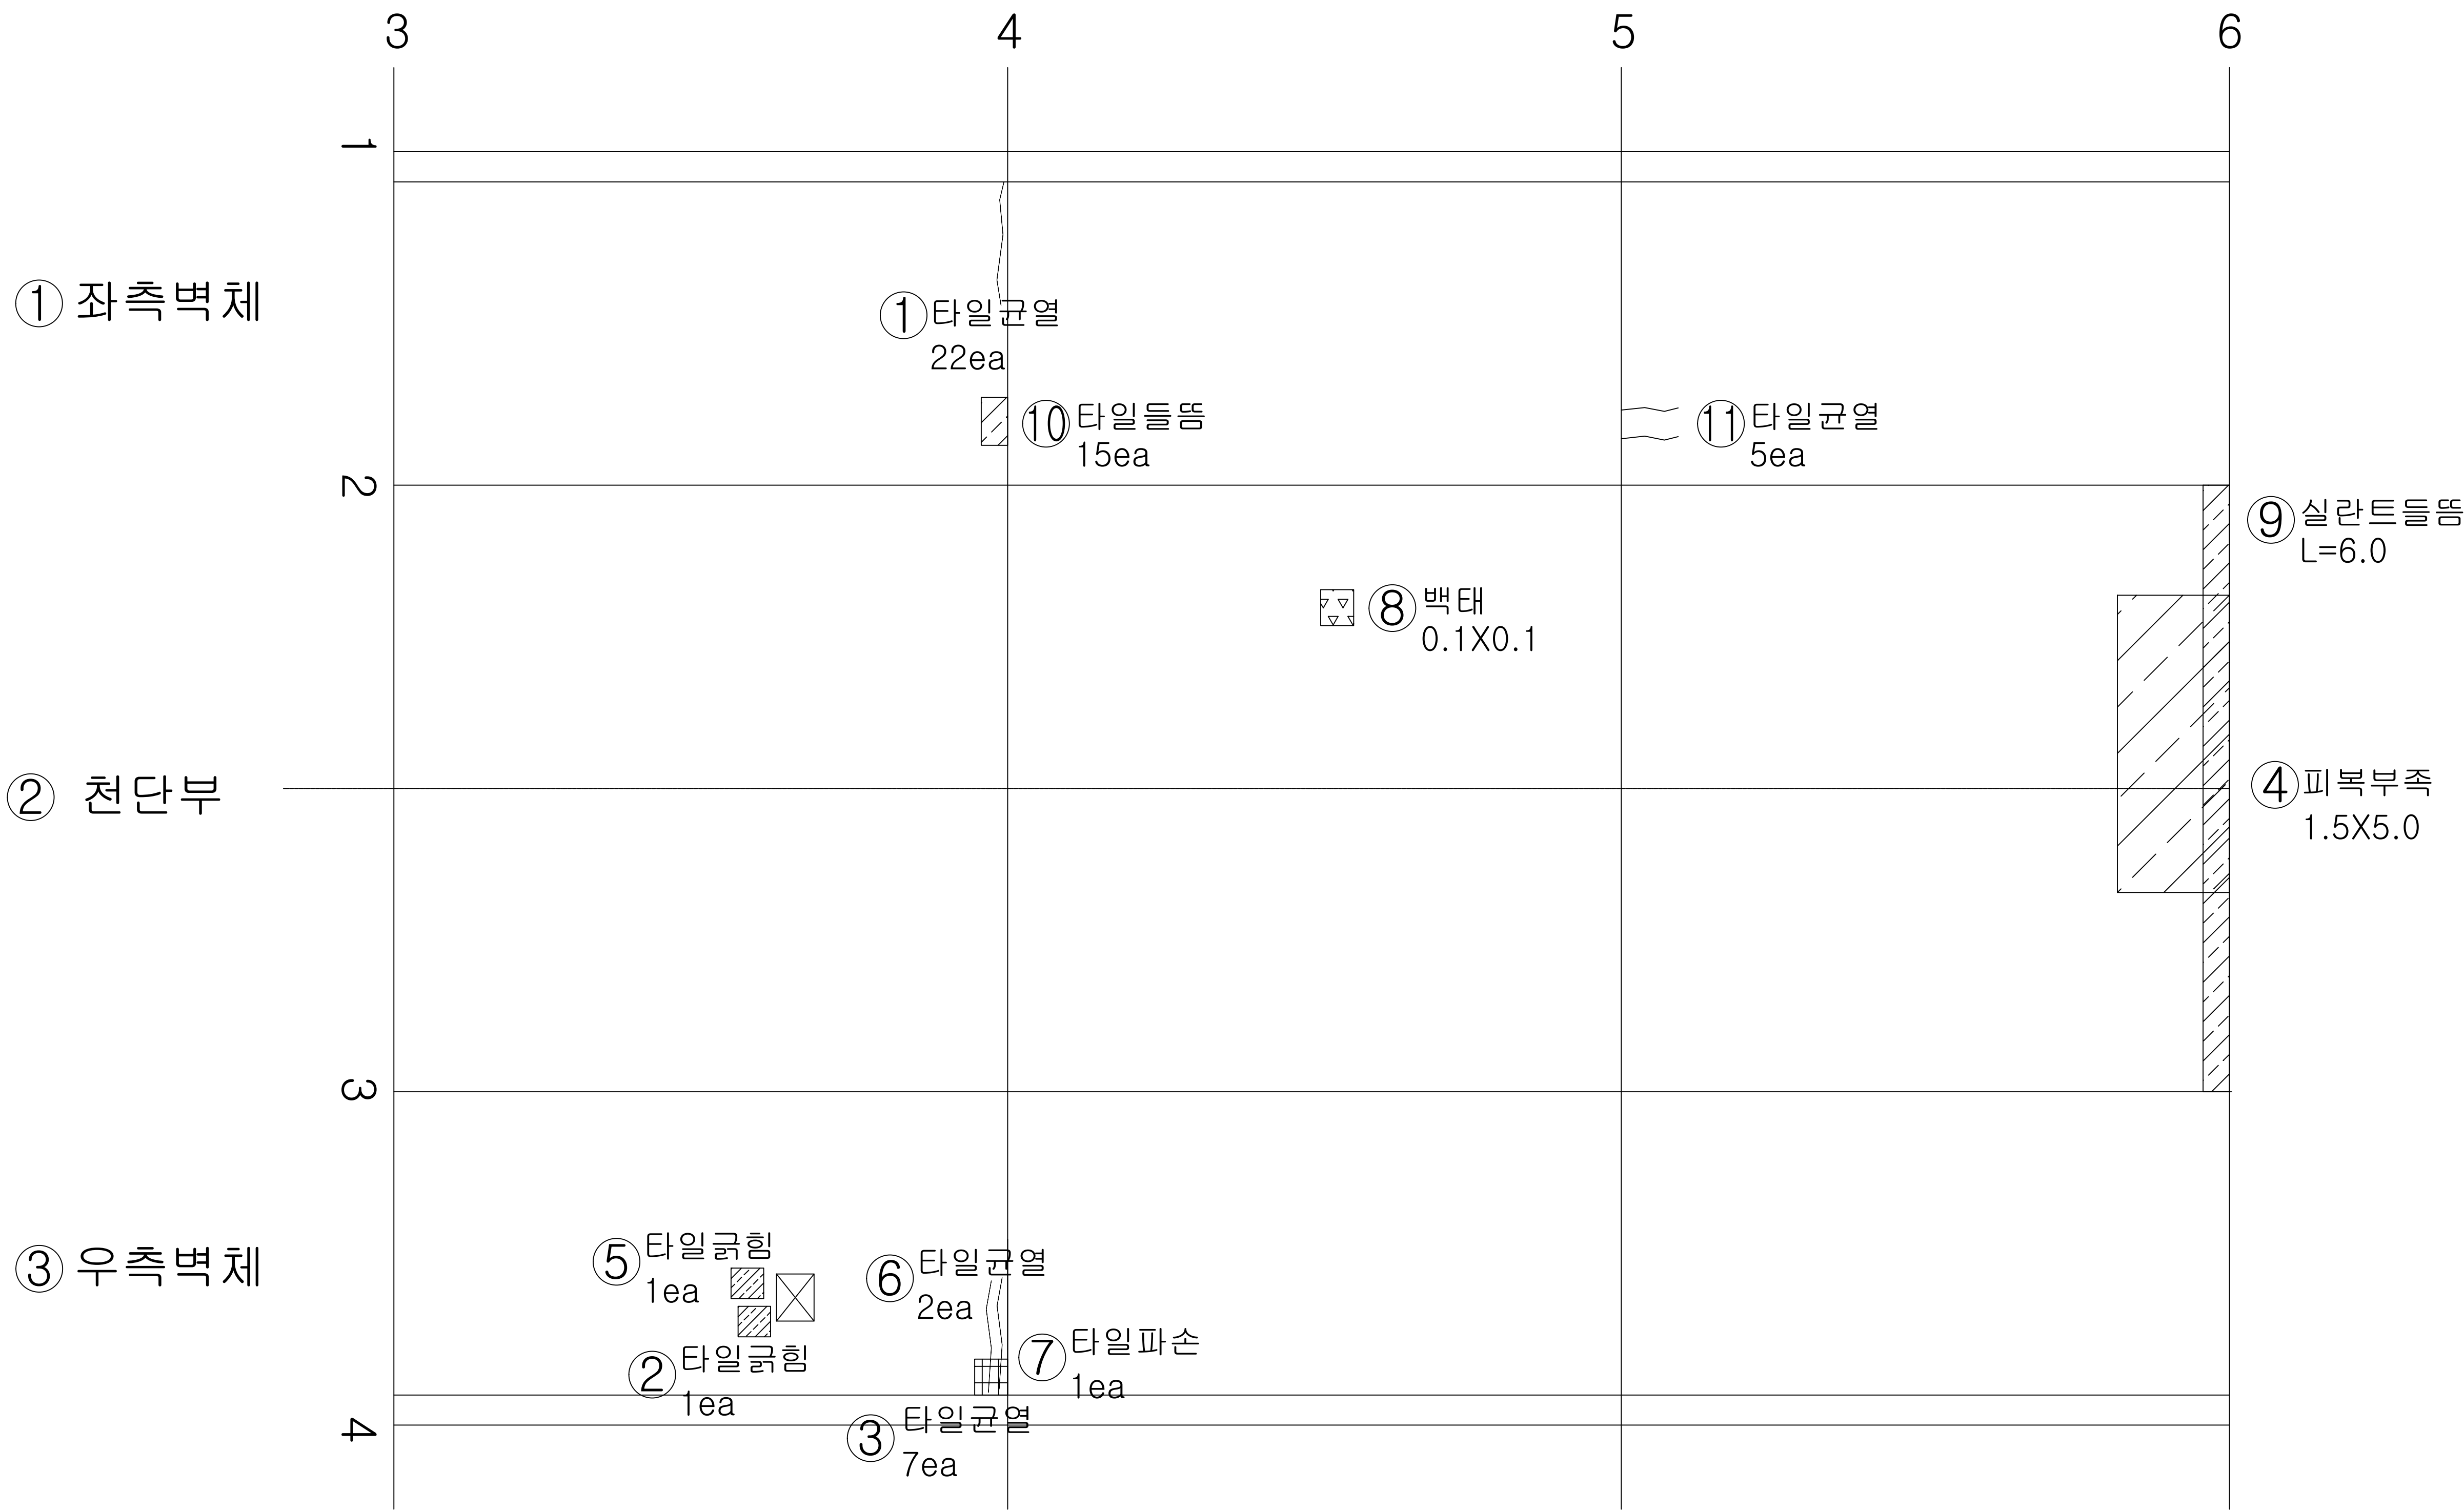
| 번호 | 내용 | 손상물량 | | | | | | 비고 |
|---|---|---|---|---|---|---|---|---|
| 1 | 타일균열 | - | - | - | 22 | 22.00 | EA | 기존 |
| 2 | 타일균열 | - | - | - | 1 | 1.00 | EA | 기존 |
| 3 | 타일균열 | - | - | - | 7 | 7.00 | EA | 기존 |
| 5 | 타일균열 | - | - | - | 1 | 1.00 | EA | 기존 |
| 6 | 타일균열 | - | - | - | 2 | 2.00 | EA | 기존 |
| 11 | 타일균열 | - | - | - | 5 | | EA | 신규 |

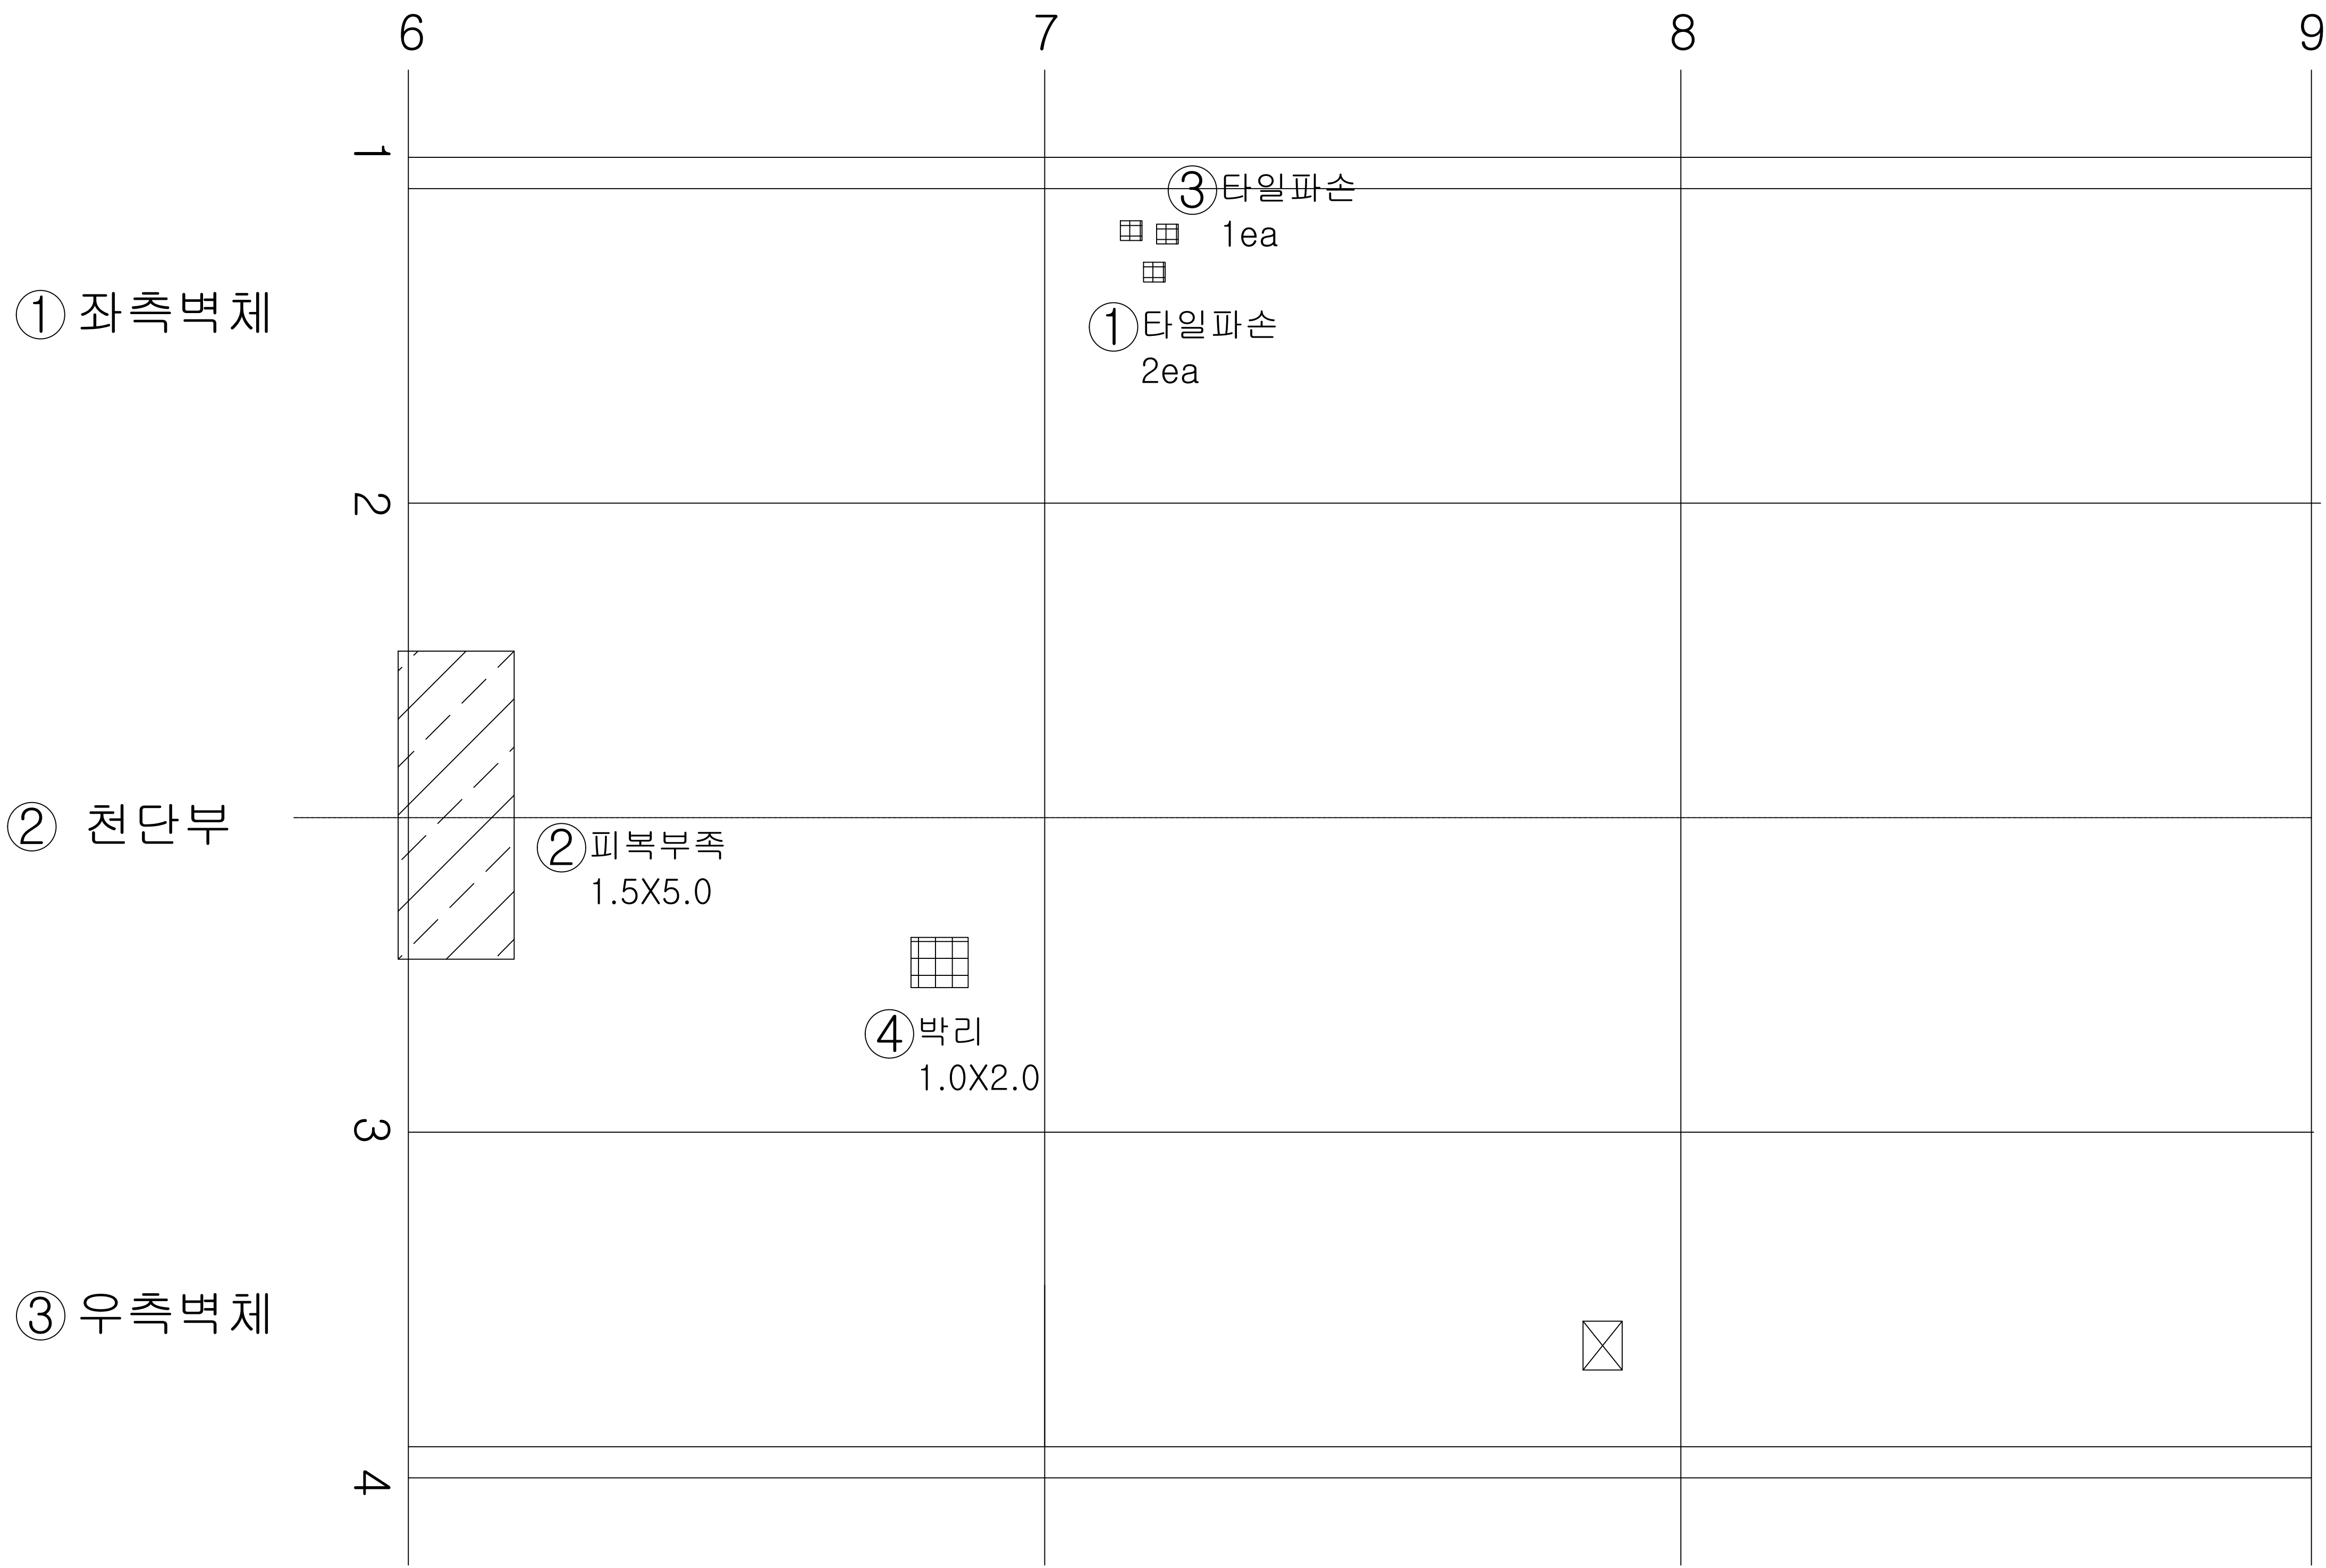
| 번호 | 내용 | 손상물량 | | | | | | 비고 |
|---|---|---|---|---|---|---|---|---|
| 1 | 타일균열 | - | - | - | 1 | 1.00 | EA | 기존 |
| 2 | 타일균열 | - | - | - | 2 | 2.00 | EA | 기존 |
| 3 | 타일균열 | - | - | - | 1 | 1.00 | EA | 기존 |
| 4 | 타일균열 | - | - | - | 1 | 1.00 | EA | 기존 |

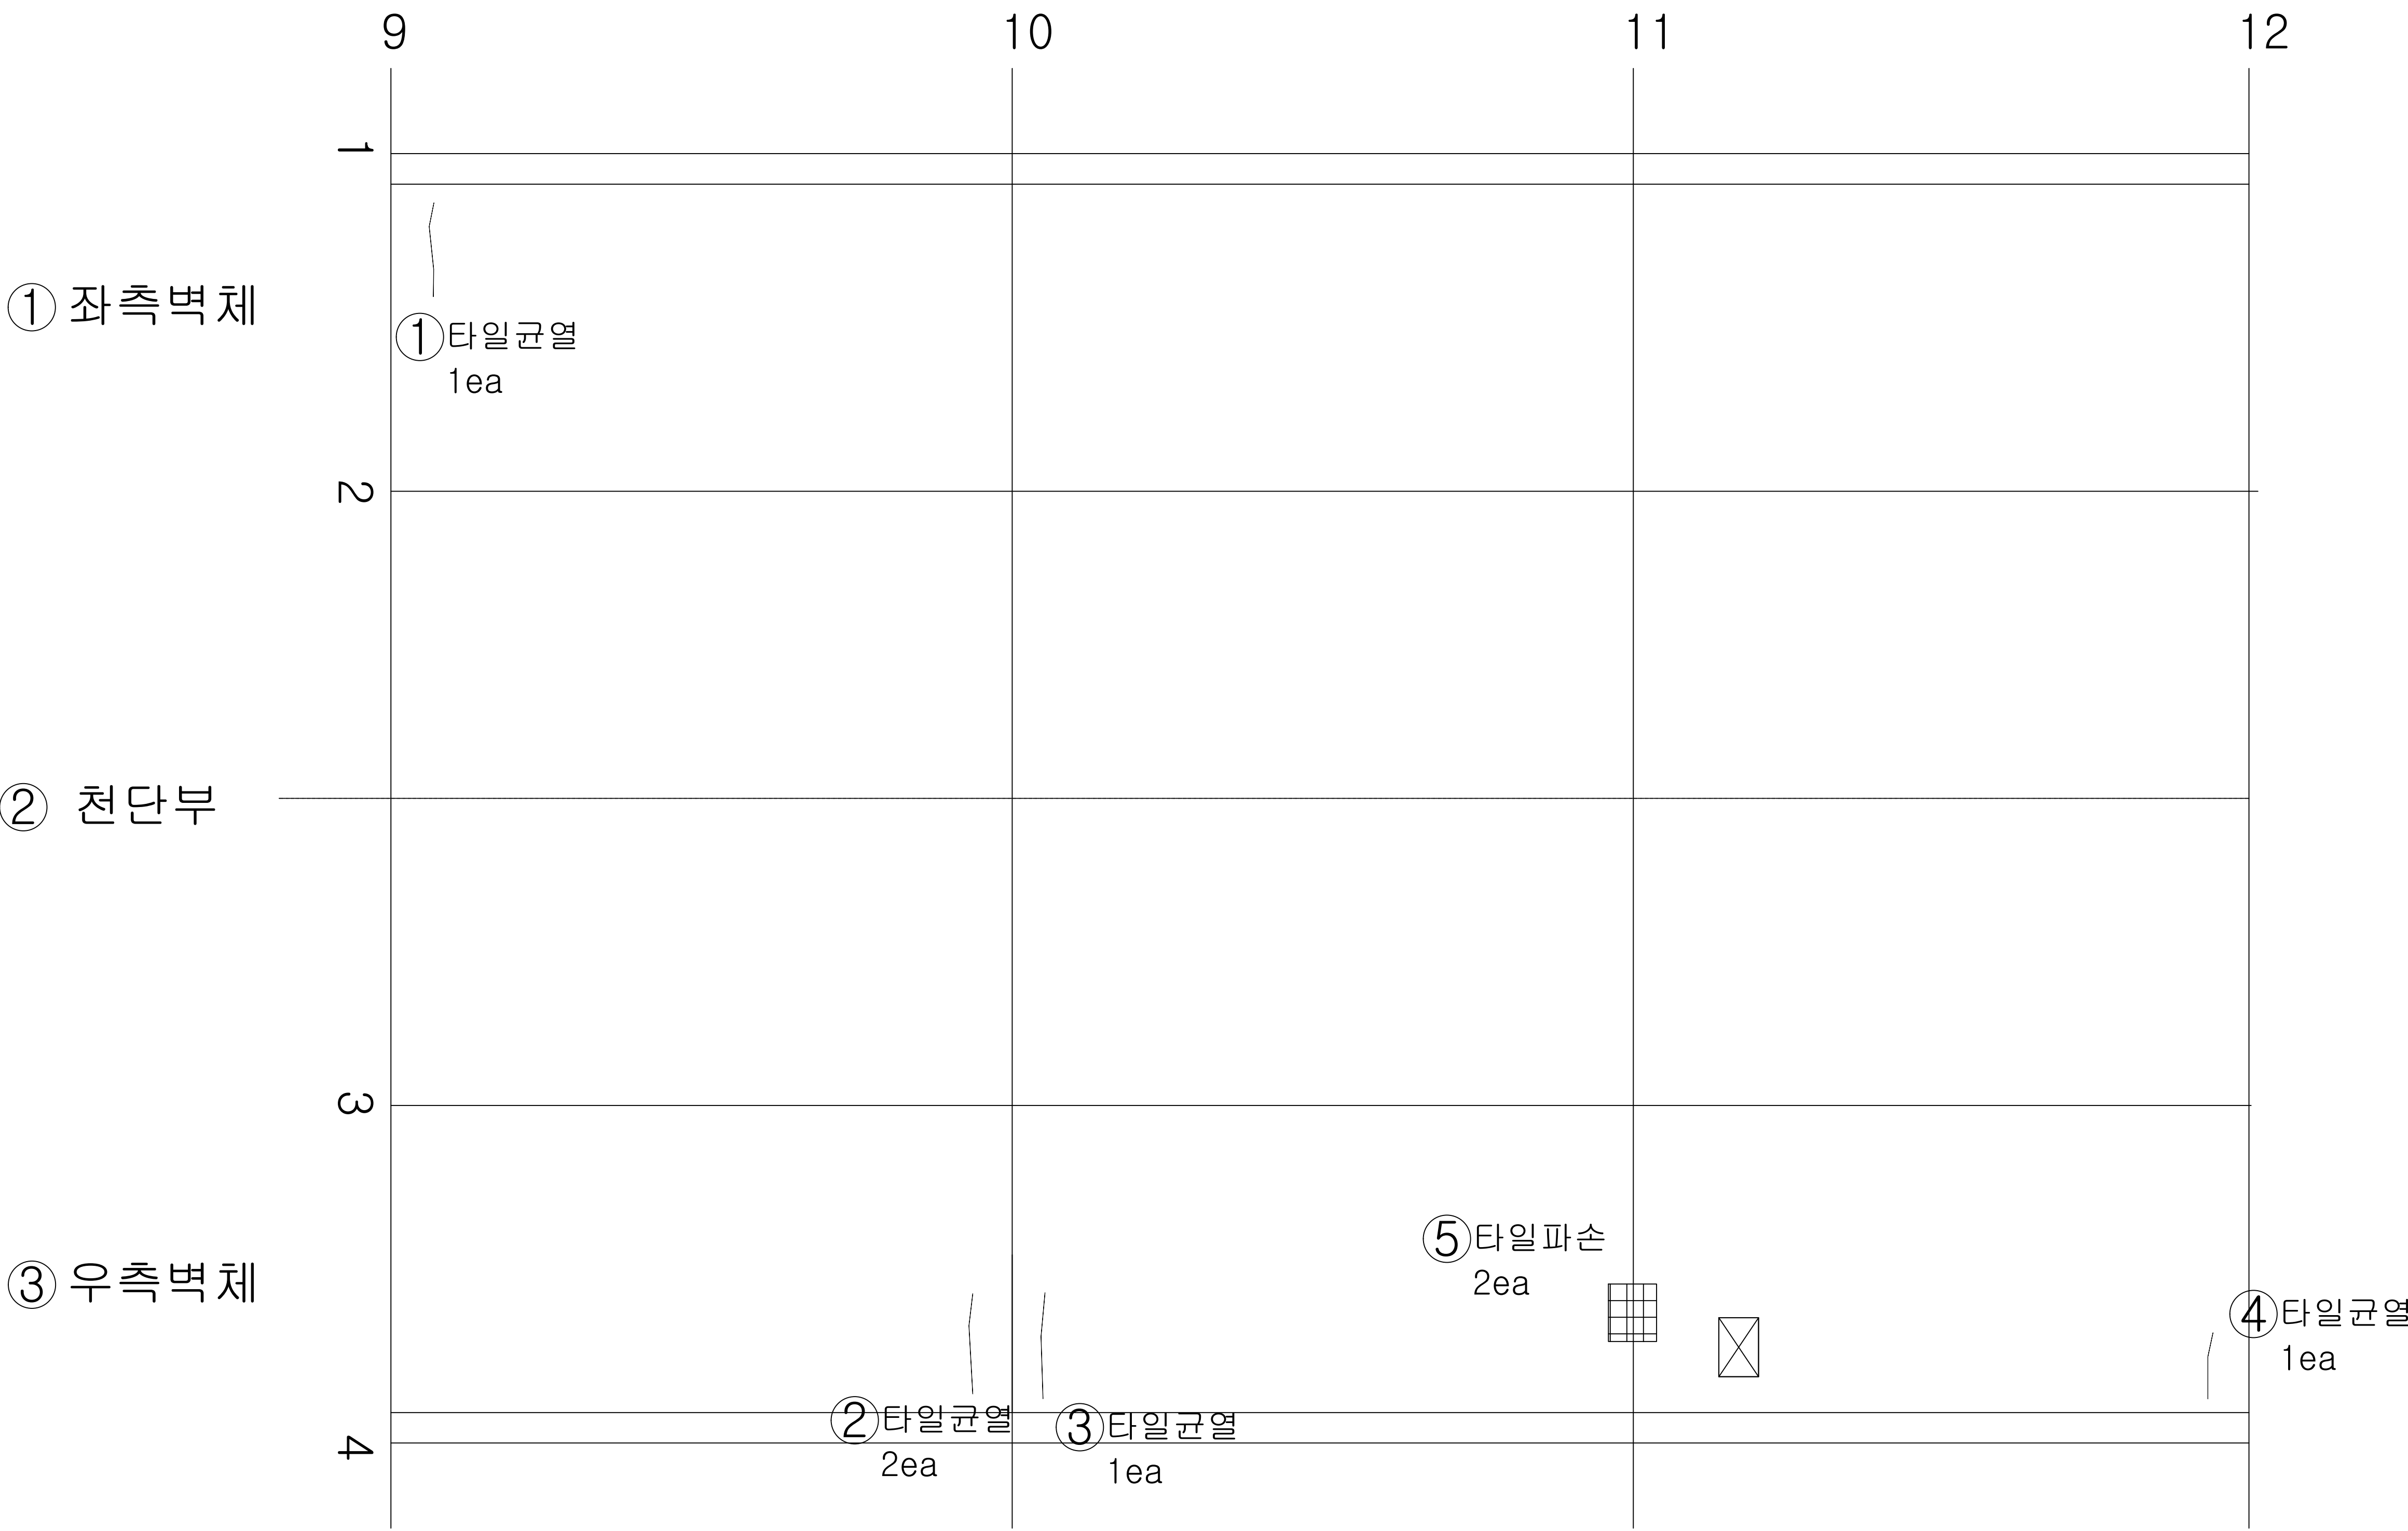
| 번호 | 내용 | 손상물량 | | | | | | 비고 |
|---|---|---|---|---|---|---|---|---|
| 2 | 타일균열 | - | - | - | 4 | 4.00 | EA | 기존 |
| 4 | 타일균열 | - | - | - | 6 | 6.00 | EA | 신규 |

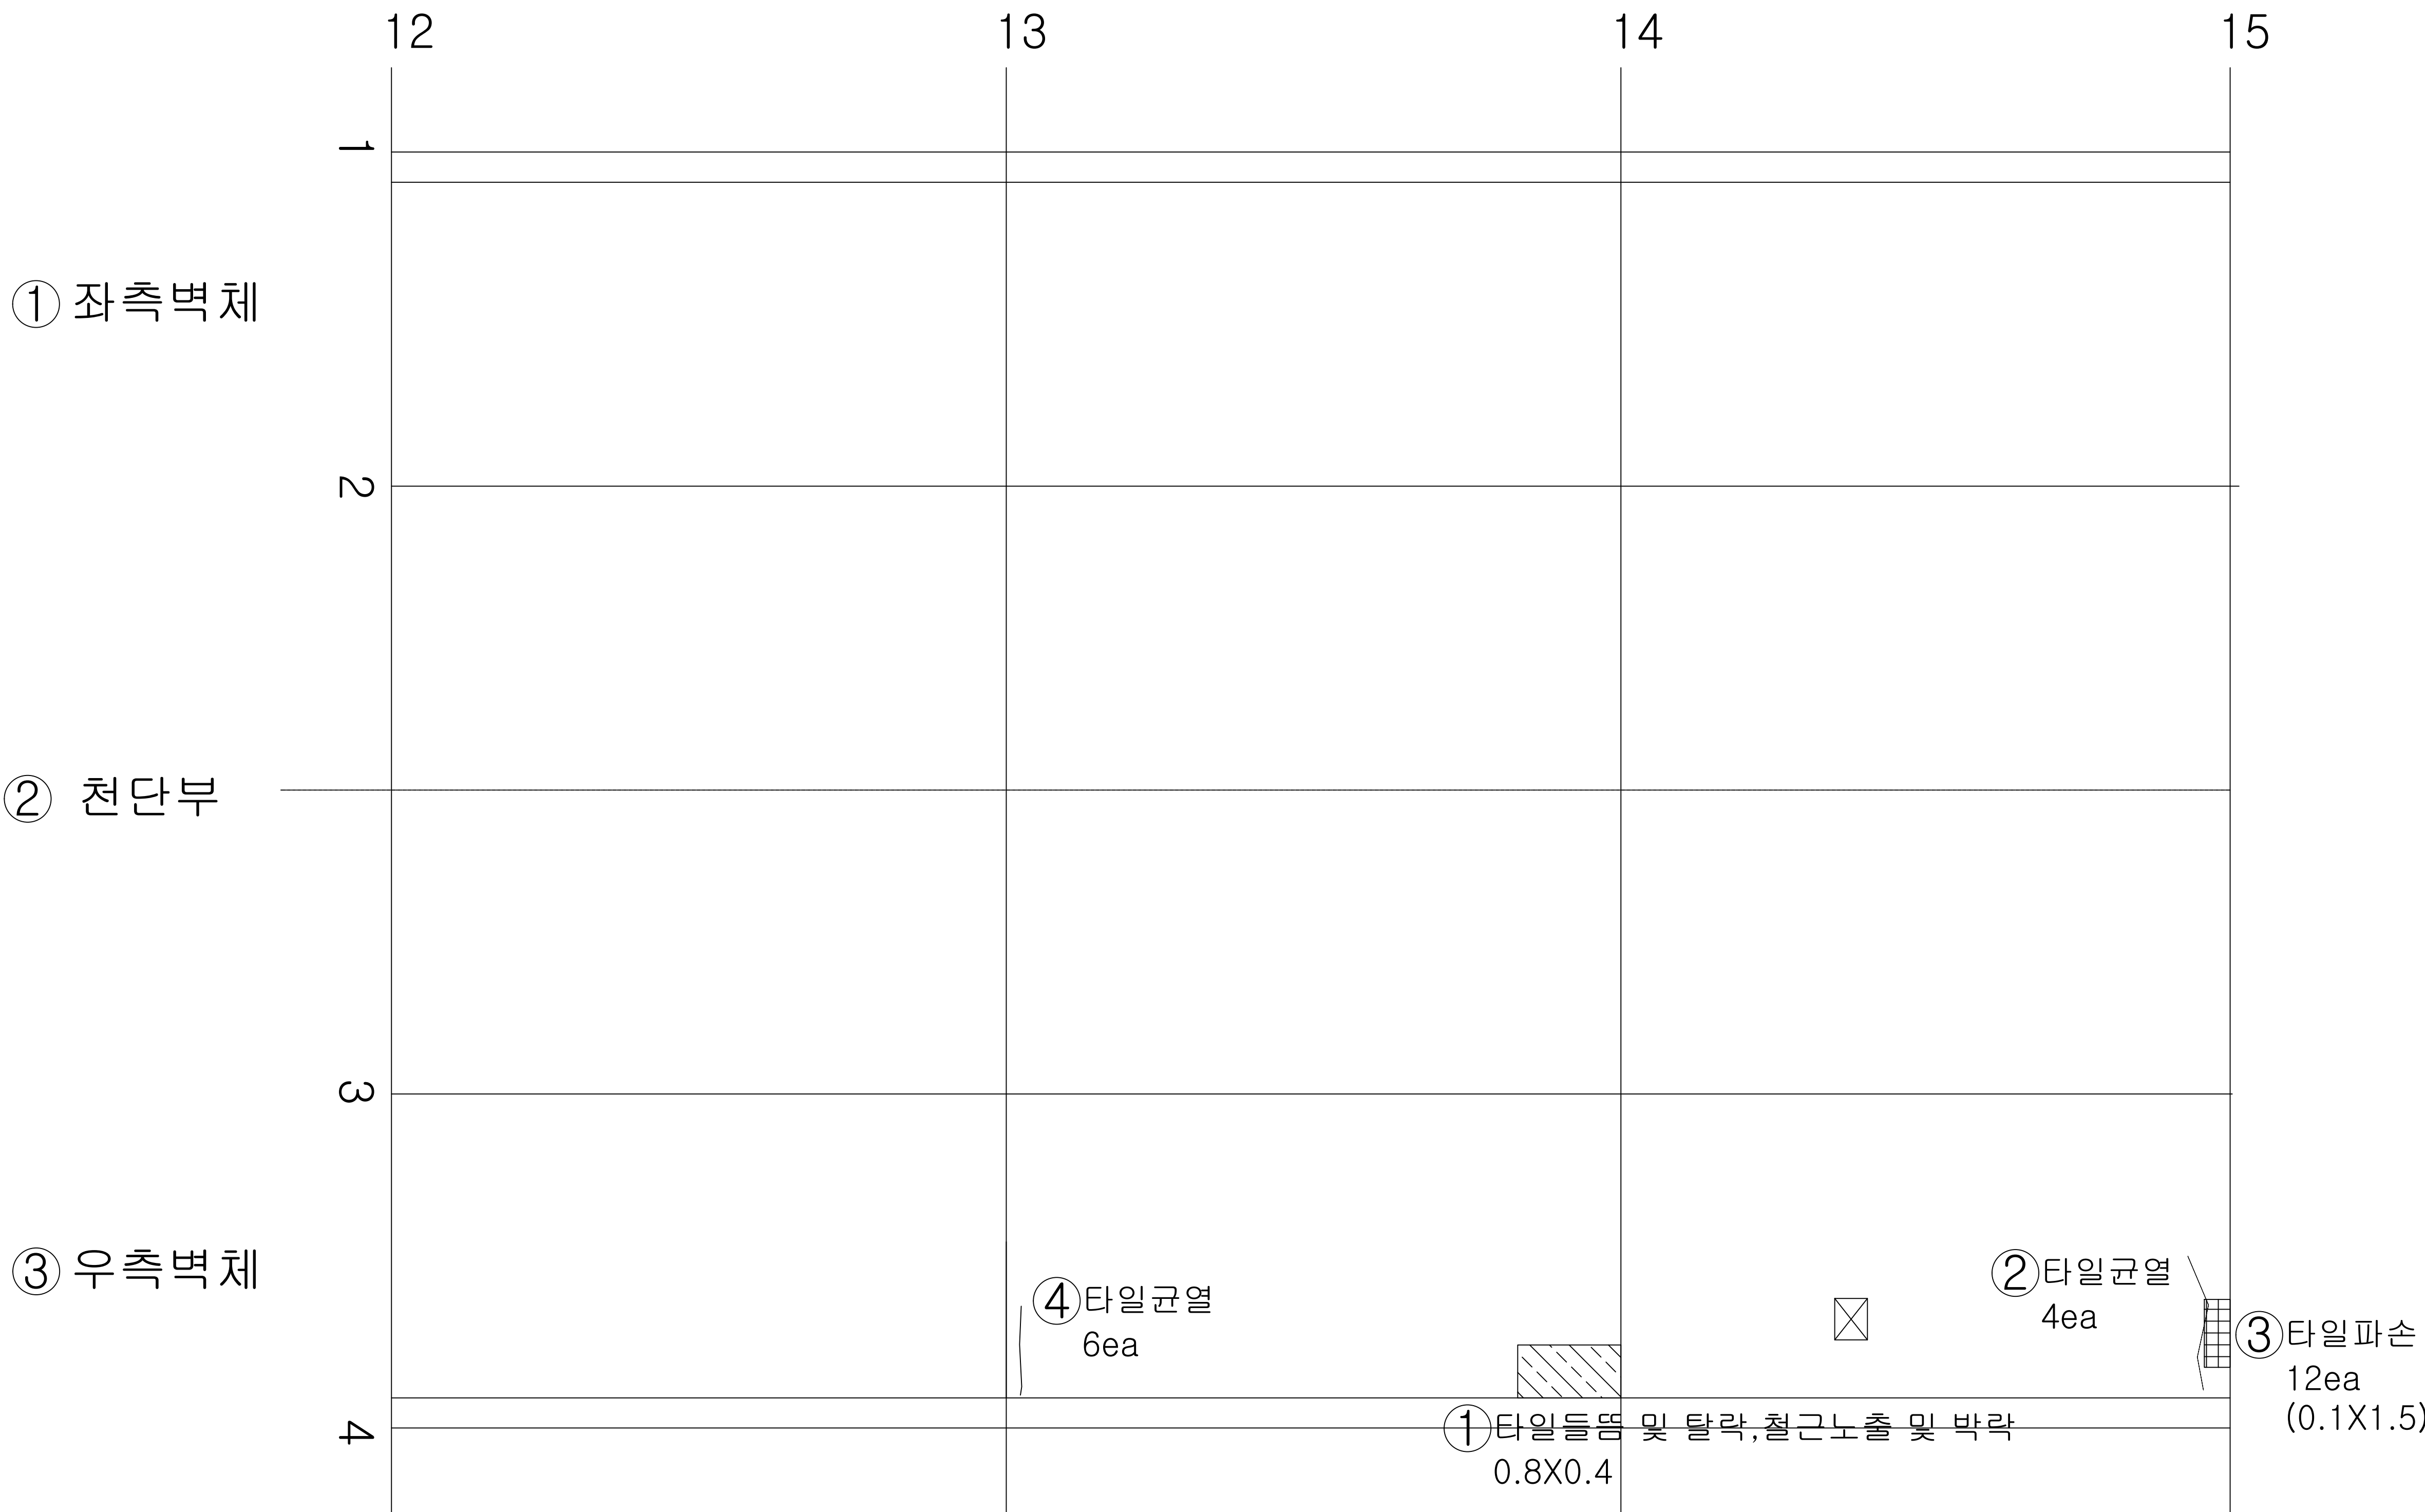
| 번호 | 내용 | 손상물량 | | | | | | 비고 |
|---|---|---|---|---|---|---|---|---|
| 2 | 타일균열 | - | - | - | 5 | 5.00 | EA | 기존 |
| 3 | 타일균열 | - | - | - | 2 | 2.00 | EA | 기존 |

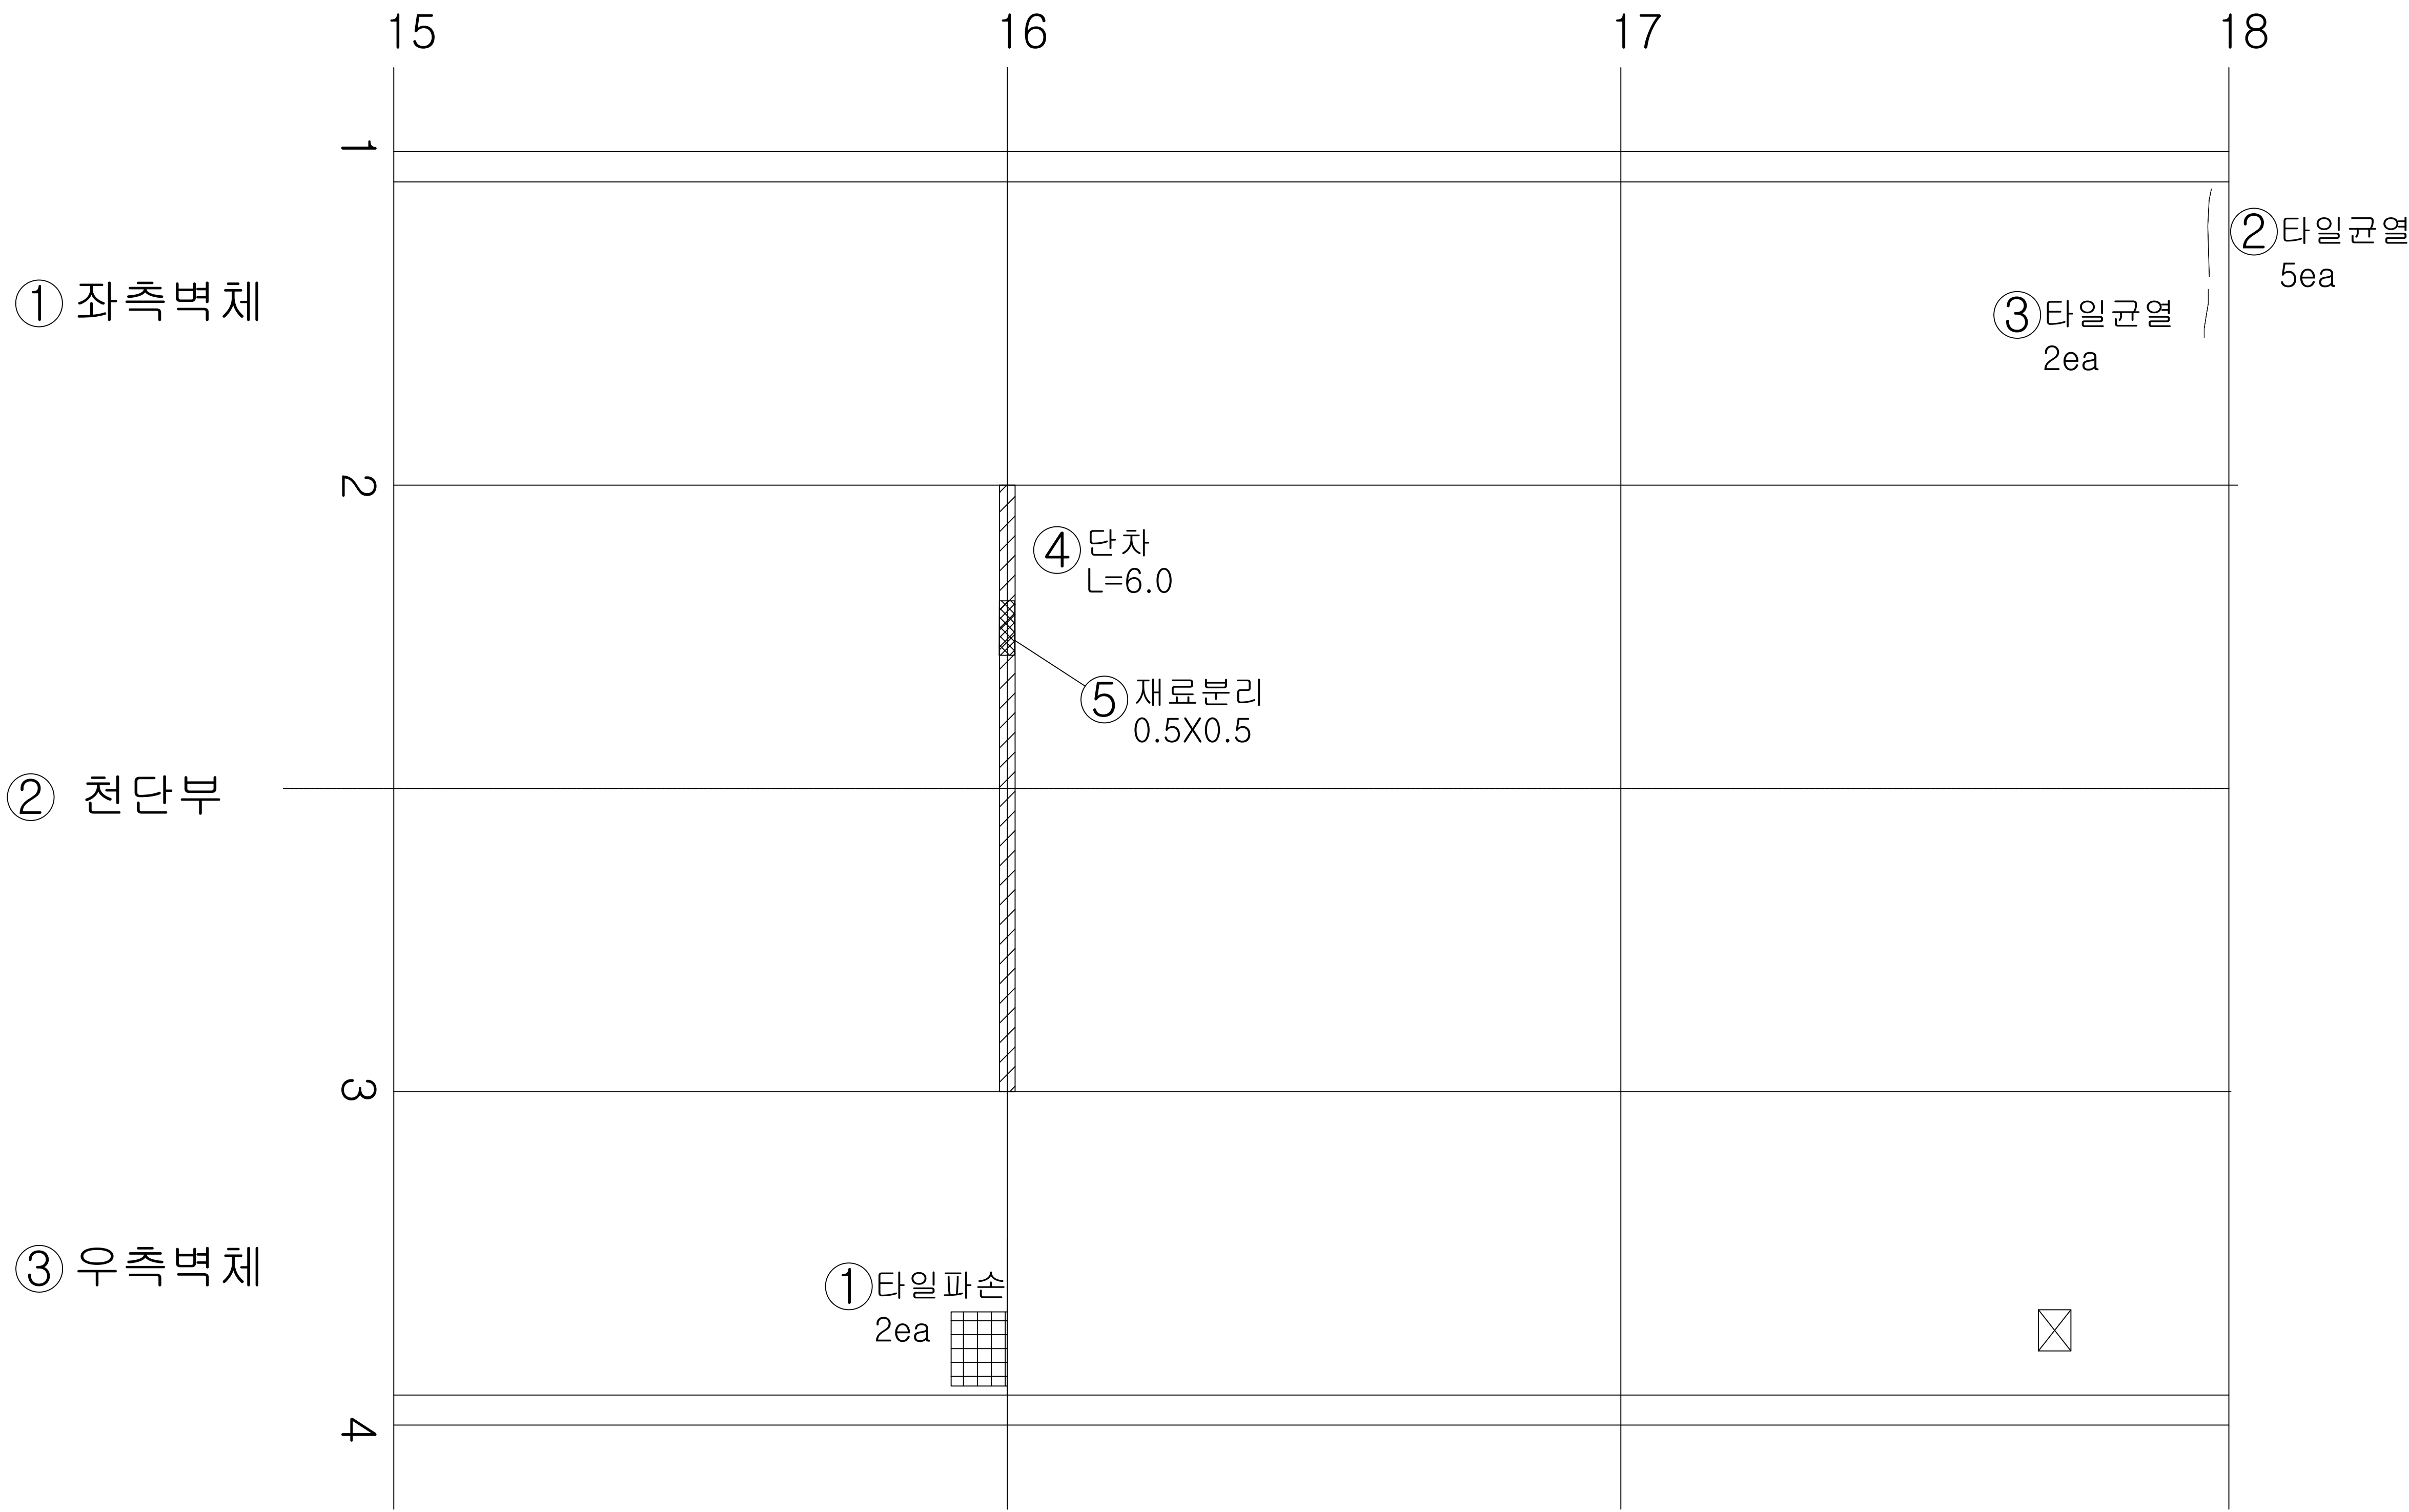
| 번호 | 내용 | 손상물량 | | | | | | 비고 |
|---|---|---|---|---|---|---|---|---|
| 1 | 타일균열 | | | | 3 | 3.00 | EA | 기존 |
| 4 | 타일균열 | | | | 1 | 1.00 | EA | 신규 |
