ID : 오천터널(상) 천단부 SPAN 1 ~ SPAN 3

용역명 국토42호선 길천교 등 4개소 정밀안전점검 및 내진성능평가용역

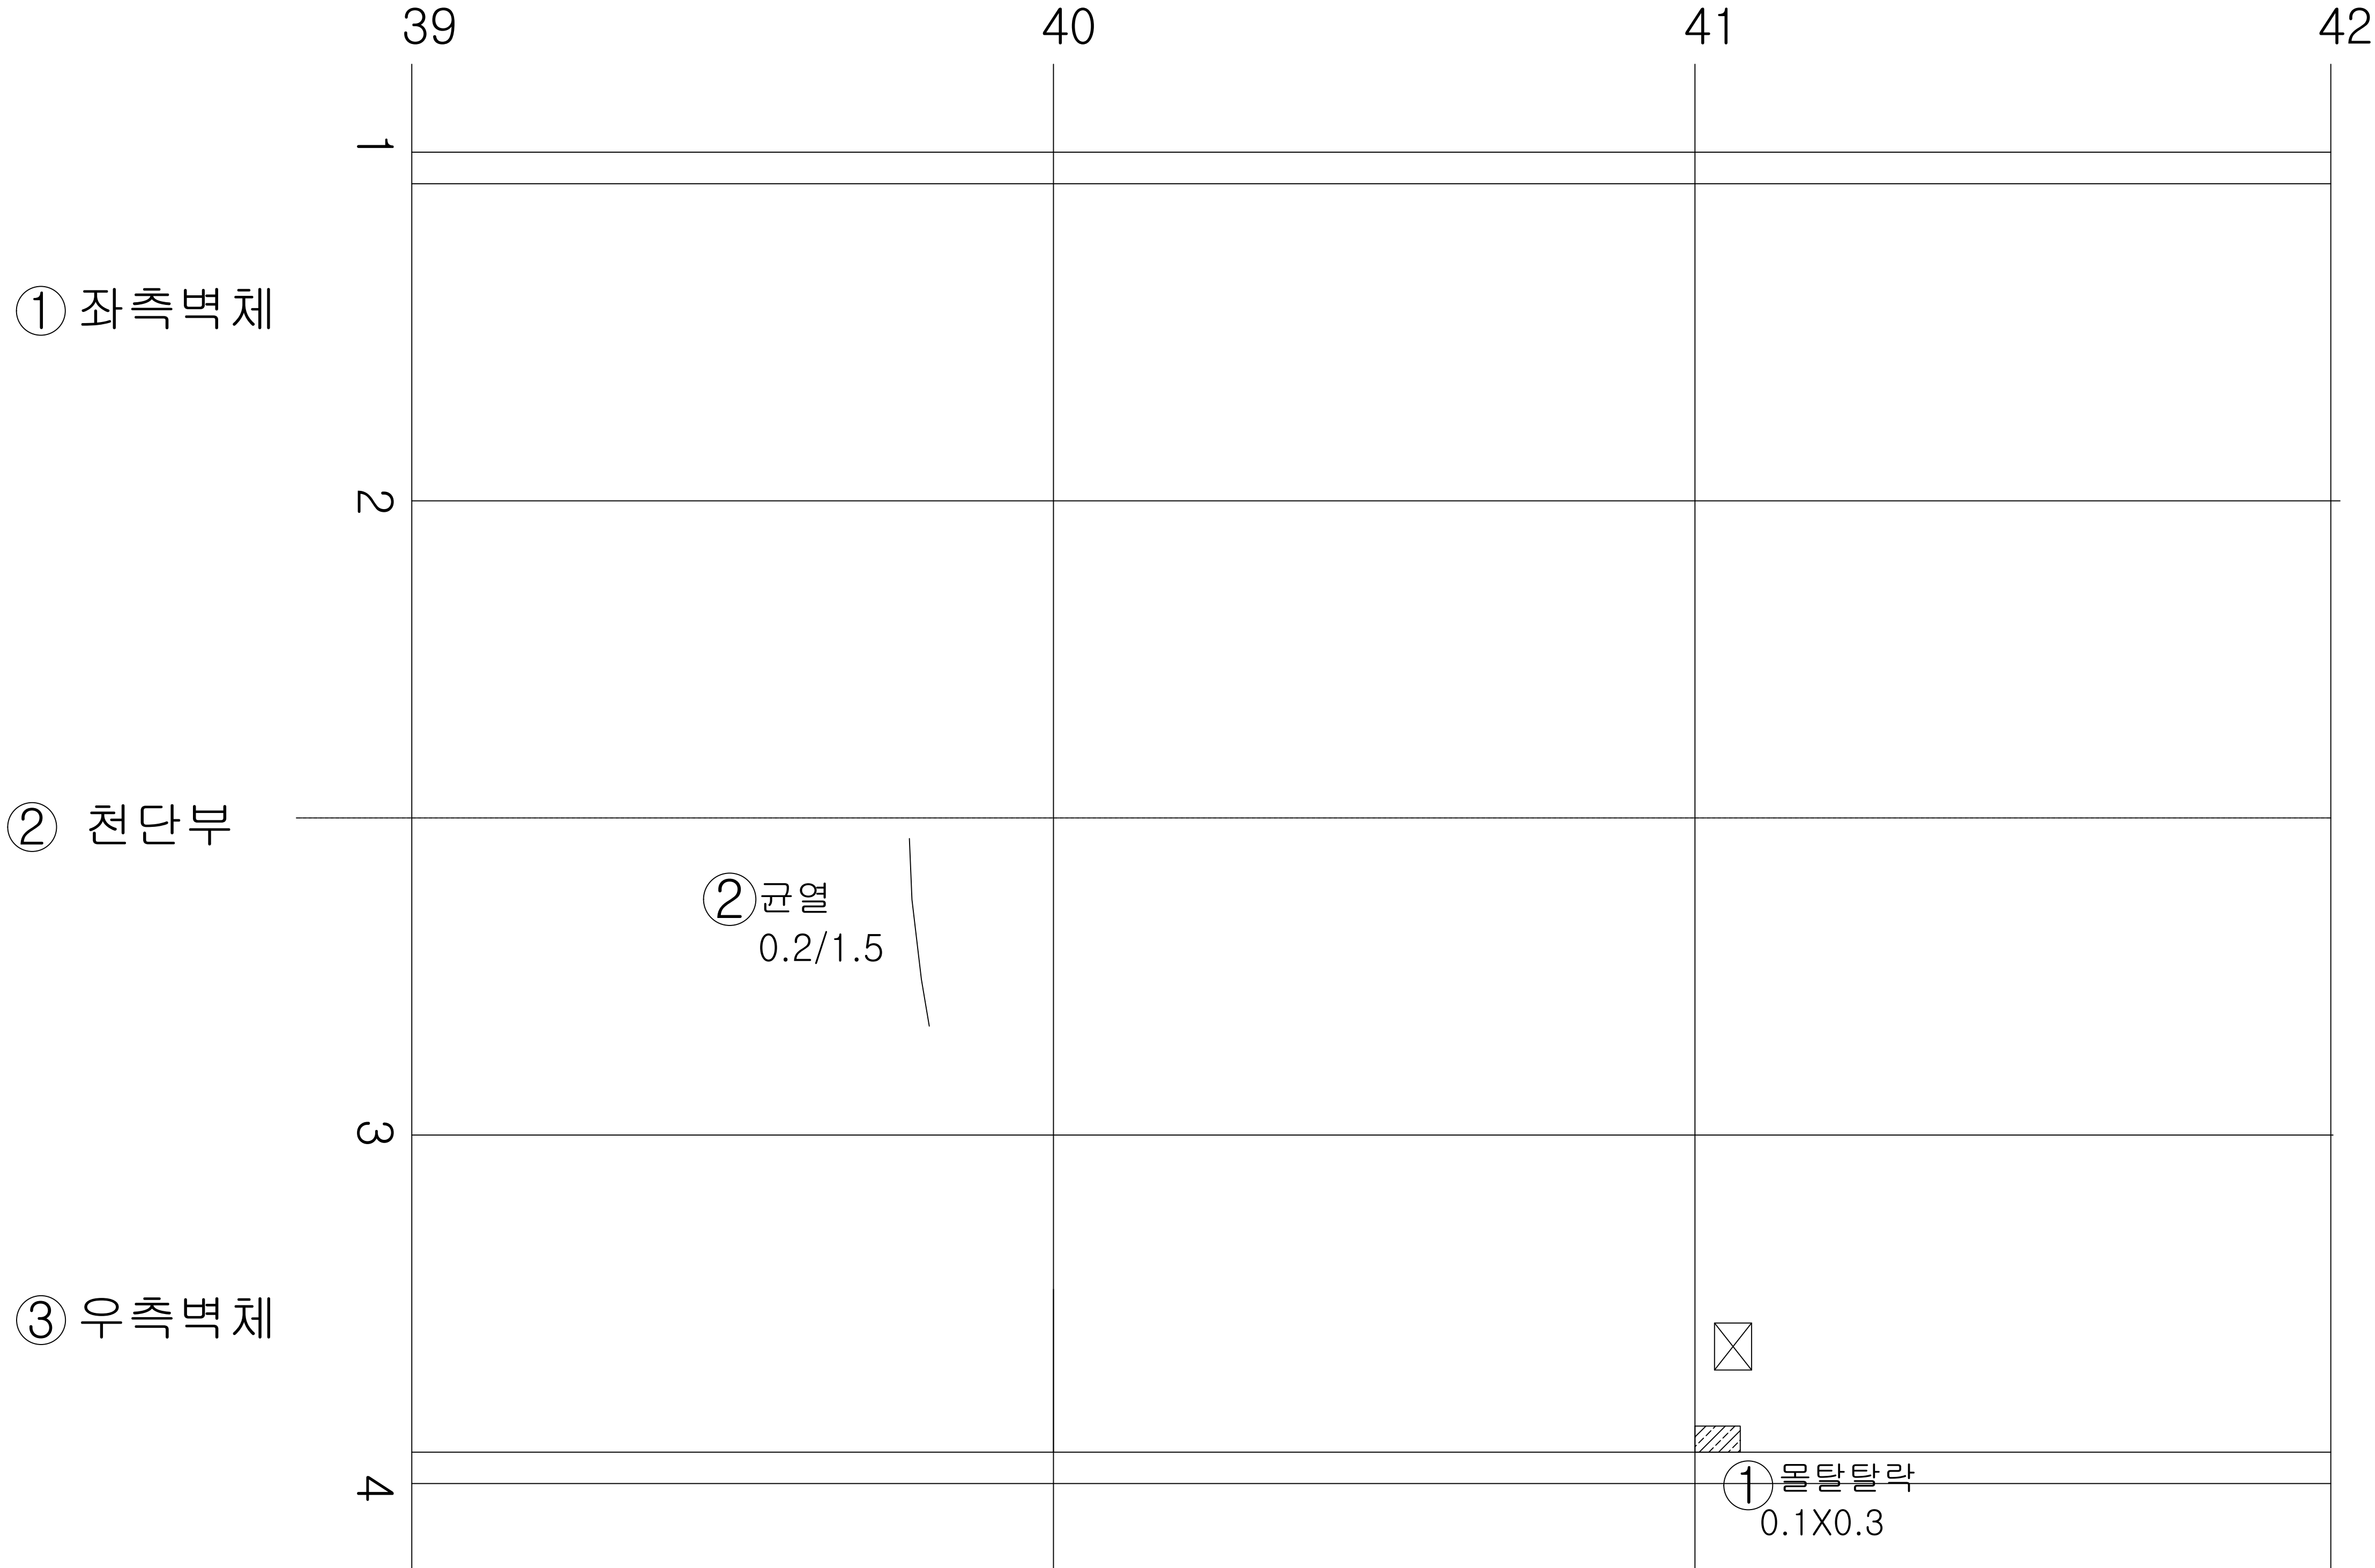
| 번호 | 내용 | 손상물량 | | | | | | 비고 |
|---|---|---|---|---|---|---|---|---|
| 2 | 균열 | 0.20 | | 1.50 | 1 | 1.50 | m | 신규 |

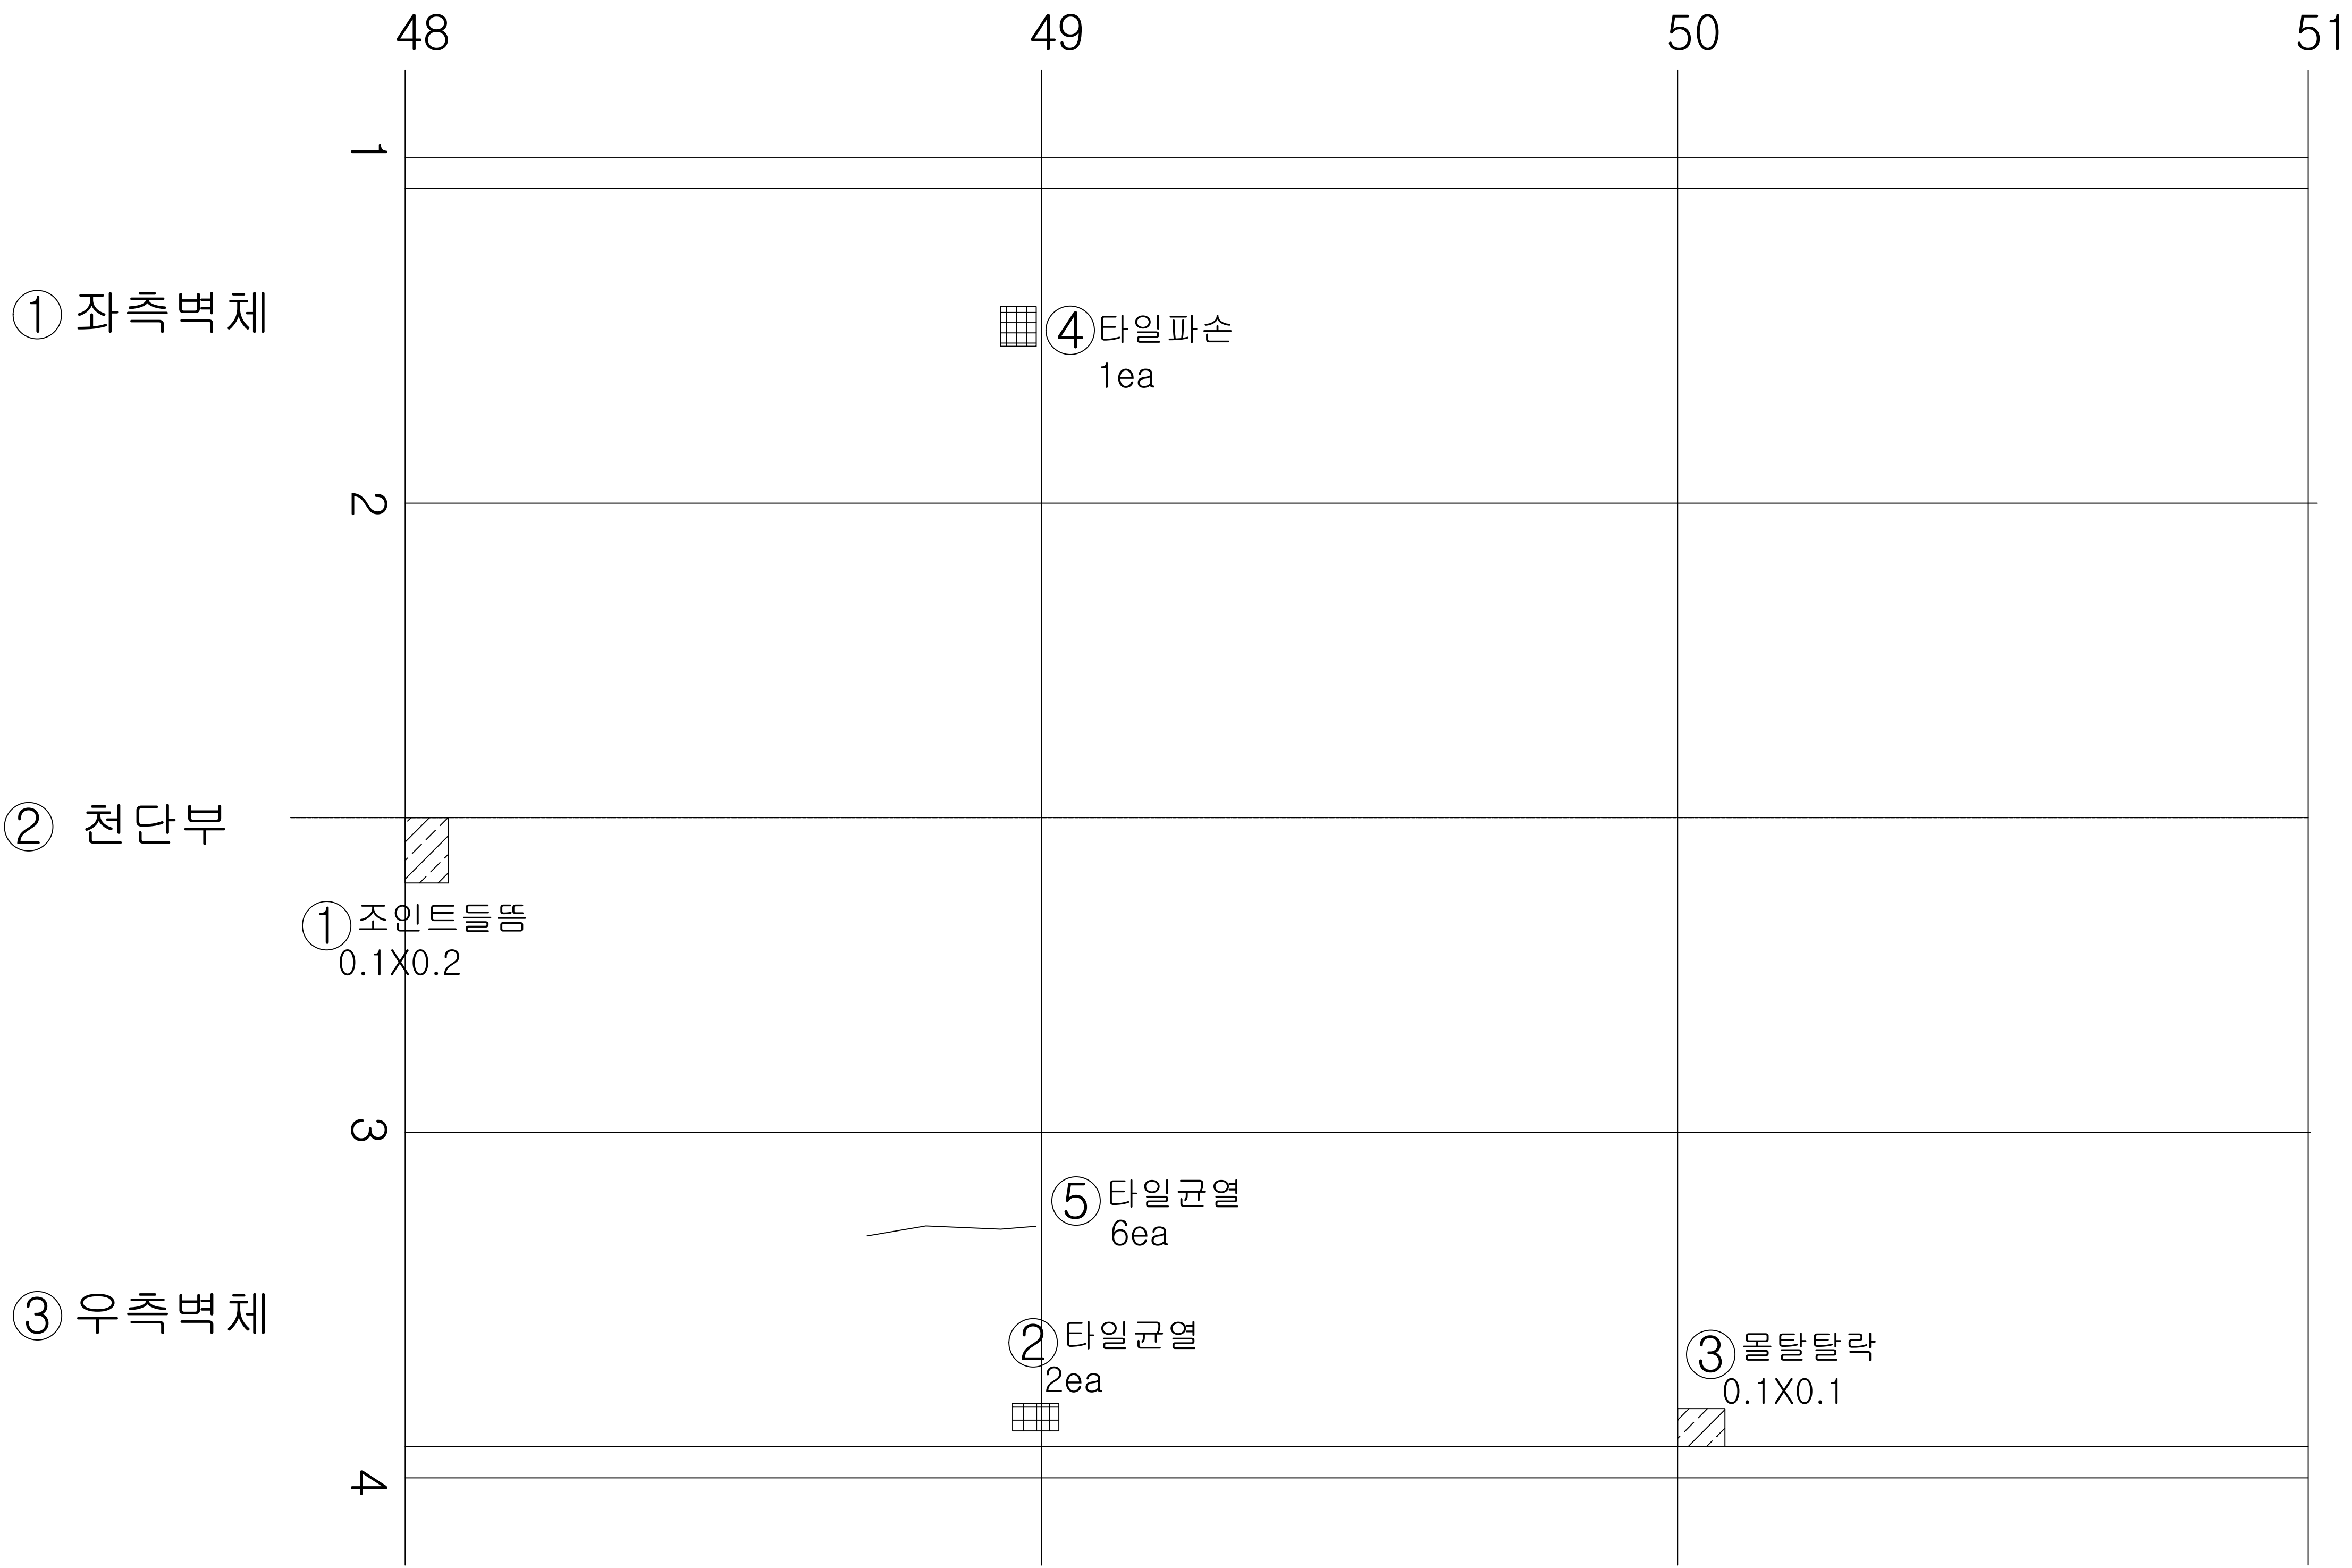
| 번호 | 내용 | 손상물량 | | | | | | 비고 |
|---|---|---|---|---|---|---|---|---|
| 2 | 타일균열 | | | | 2 | 2.00 | EA | 기존 |
| 5 | 타일균열 | | | | 6 | 6.00 | EA | 신규 |

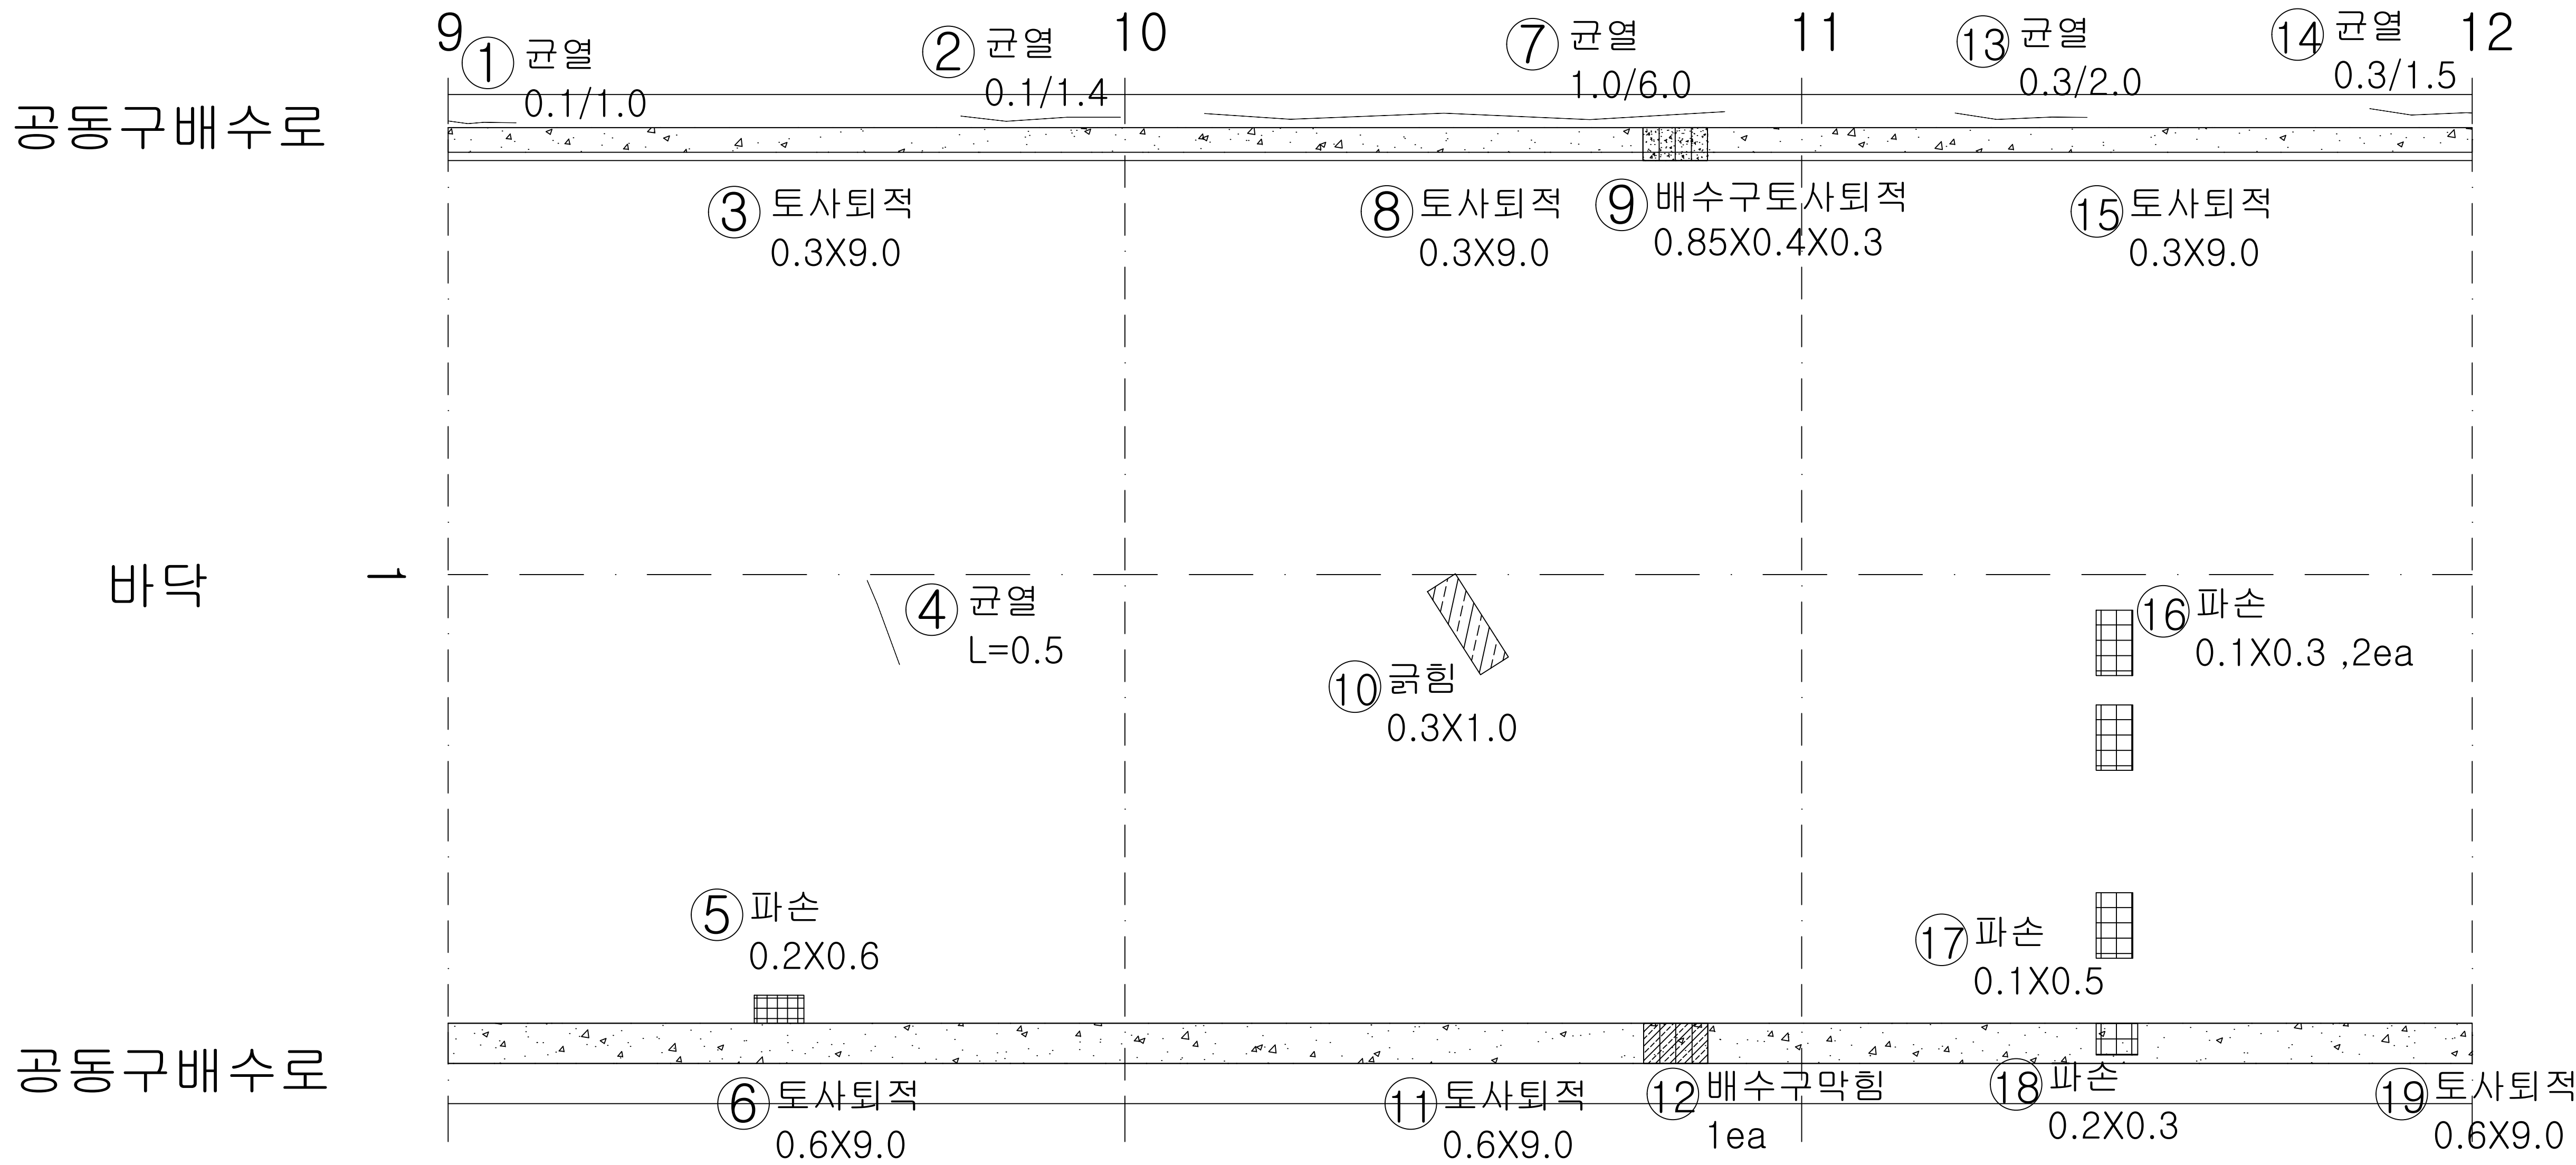
| 번호 | 내용 | 손상물량 | | | | | | 비고 |
|---|---|---|---|---|---|---|---|---|
| 1 | 균열 | 1.00 | | 1.00 | 1 | 1.00 | m | 기준 |
| 2 | 균열 | 1.00 | | 1.40 | 1 | 1.40 | m | 기준 |
| 4 | 균열 | | | 0.50 | 1 | 0.50 | m | '23보수 |
| 7 | 균열 | 1.00 | | 6.00 | 1 | 6.00 | m | 기준 |
| 10 | 균열 | | 0.30 | 1.00 | 1 | 0.30 | m³ | '23보수 |
| 13 | 균열 | 0.30 | | 2.00 | 1 | 2.00 | m | 기준 |
| 14 | 균열 | 0.30 | | 1.50 | 1 | 1.50 | m | 기준 |

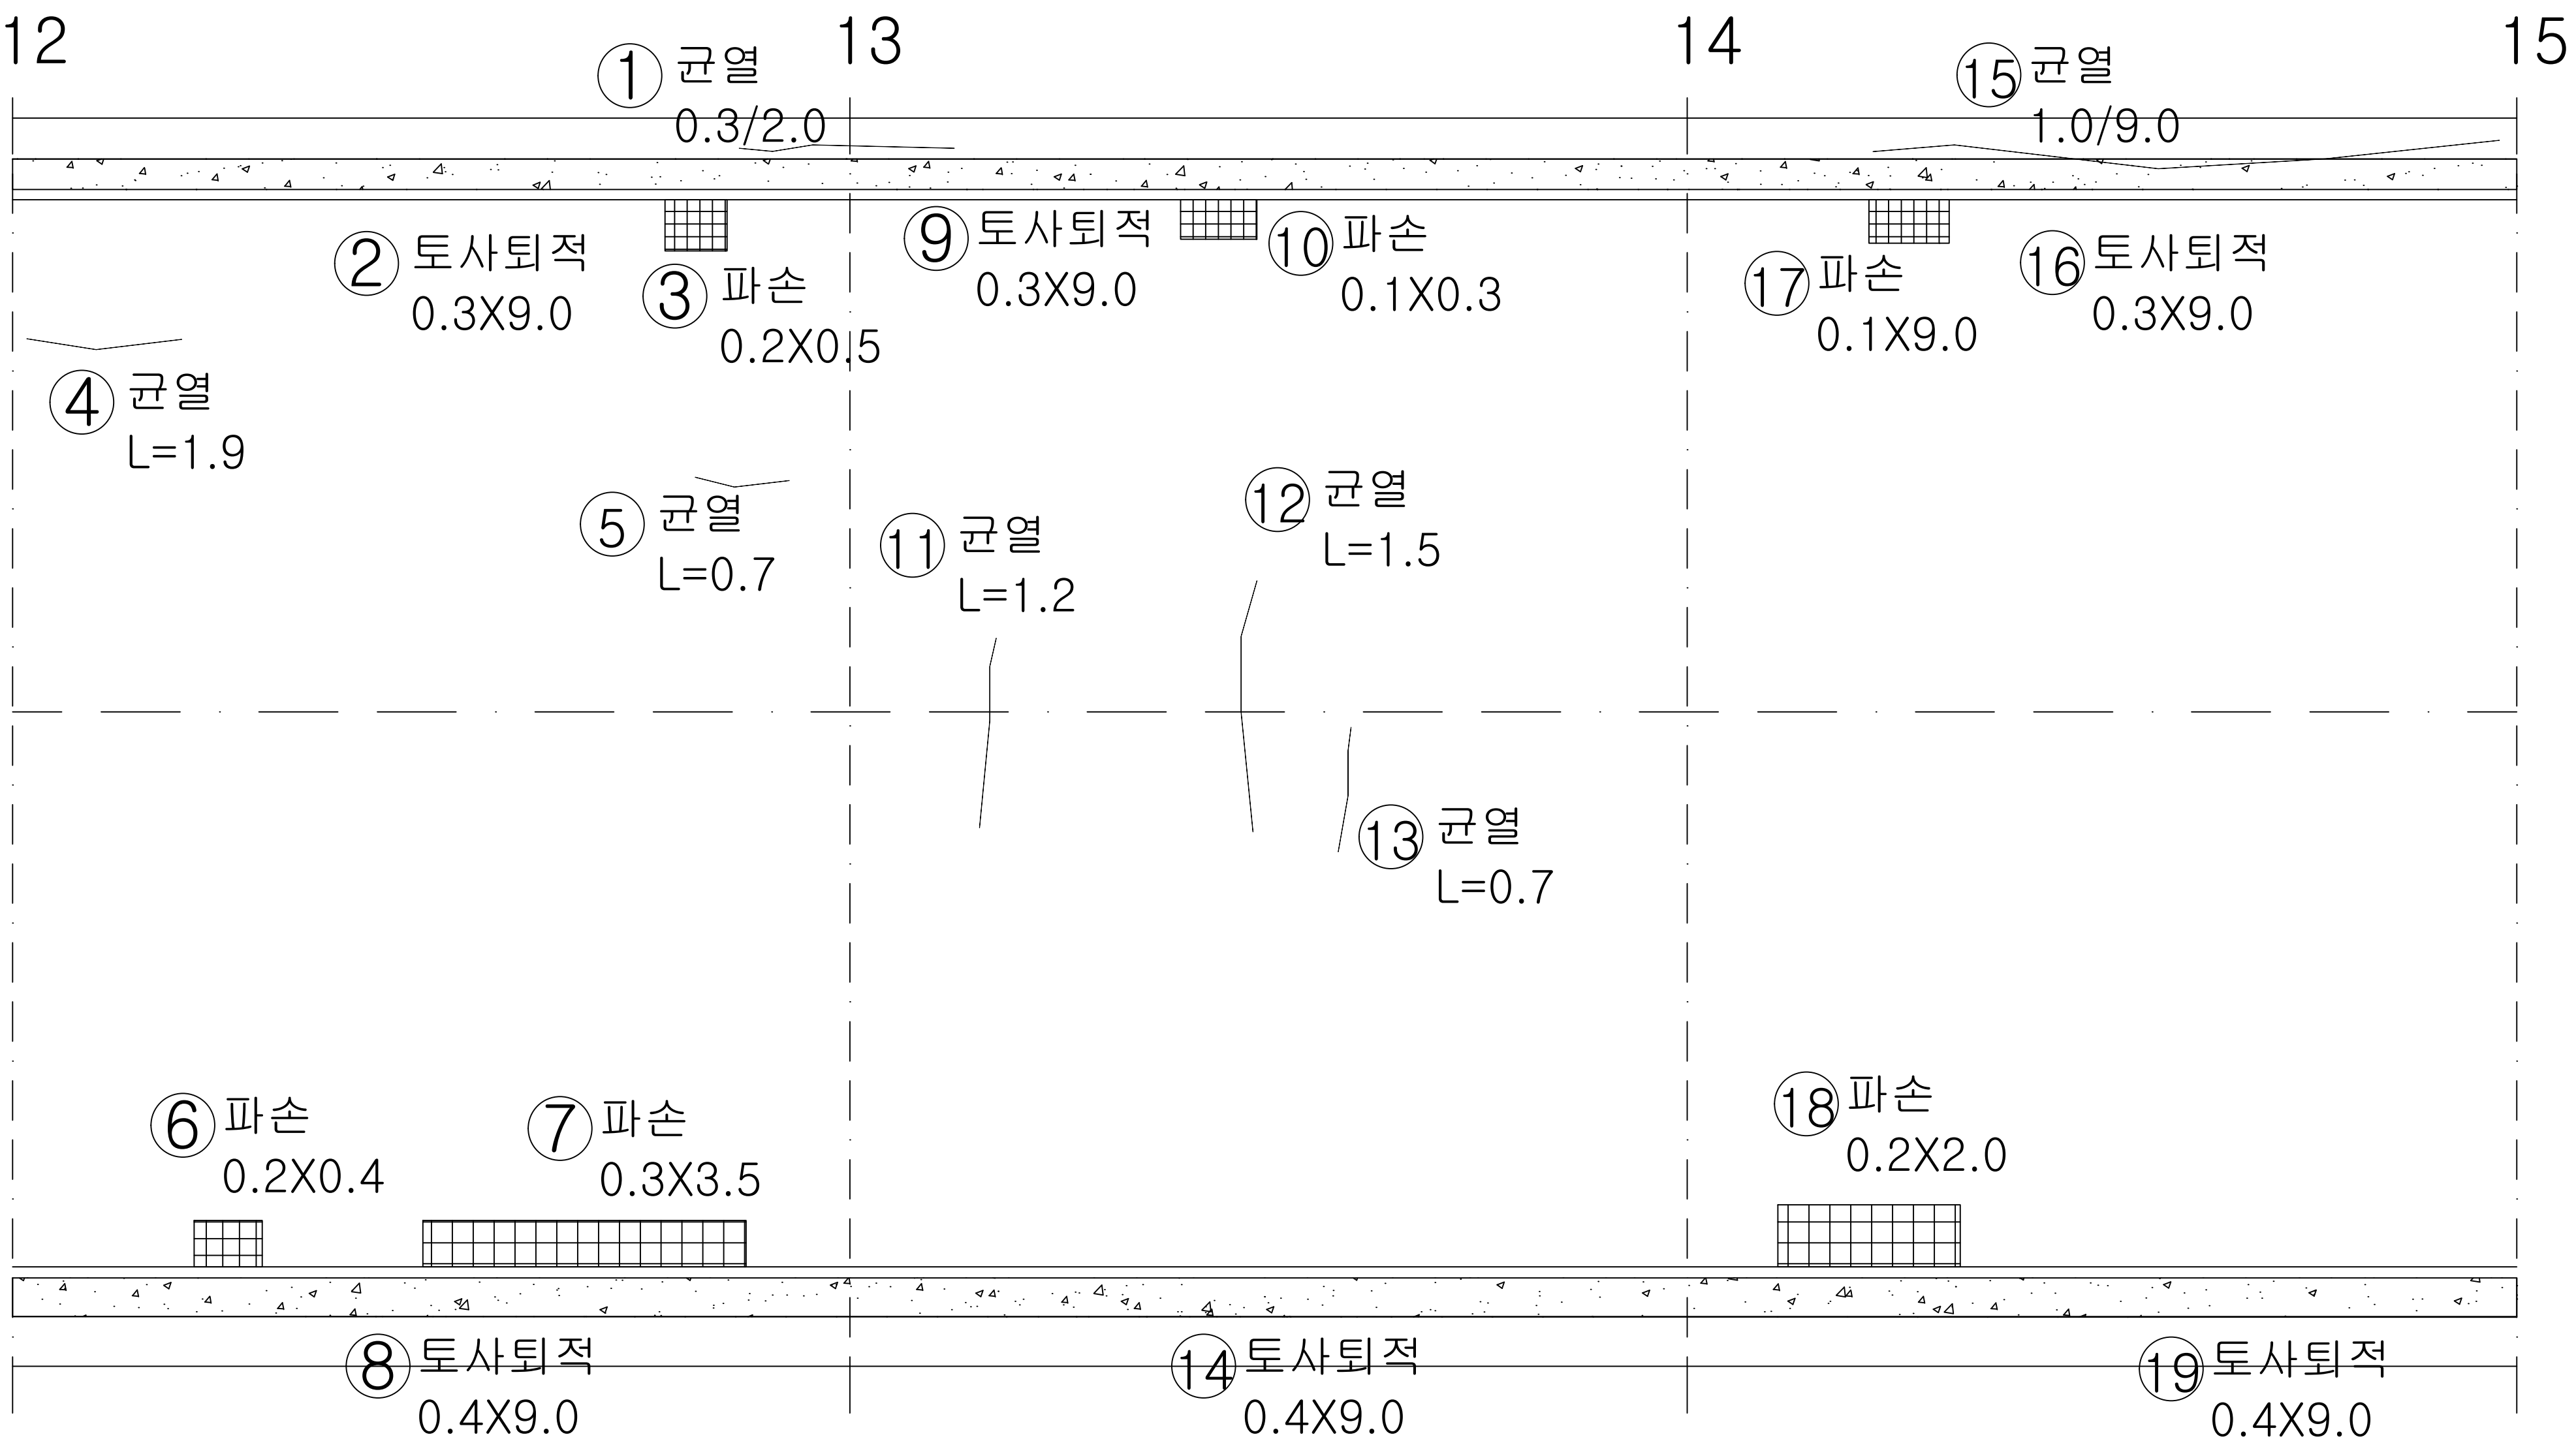
| 번호 | 내용 | 손상물량 | | | | | | 비고 |
|---|---|---|---|---|---|---|---|---|
| 1 | 균열 | 0.30 | | 2.00 | 1 | 2.00 | m | 기준 |
| 4 | 균열 | | | 1.90 | 1 | 1.90 | m | '23보수 |
| 5 | 균열 | | | 0.70 | 1 | 0.70 | m | '23보수 |
| 11 | 균열 | | | 1.20 | 1 | 1.20 | m | '23보수 |
| 12 | 균열 | | | 1.50 | 1 | 1.50 | m | '23보수 |
| 13 | 균열 | | | 0.70 | 1 | 0.70 | m | '23보수 |
| 15 | 균열 | 1.00 | | 9.00 | 1 | 9.00 | m | 기준 |

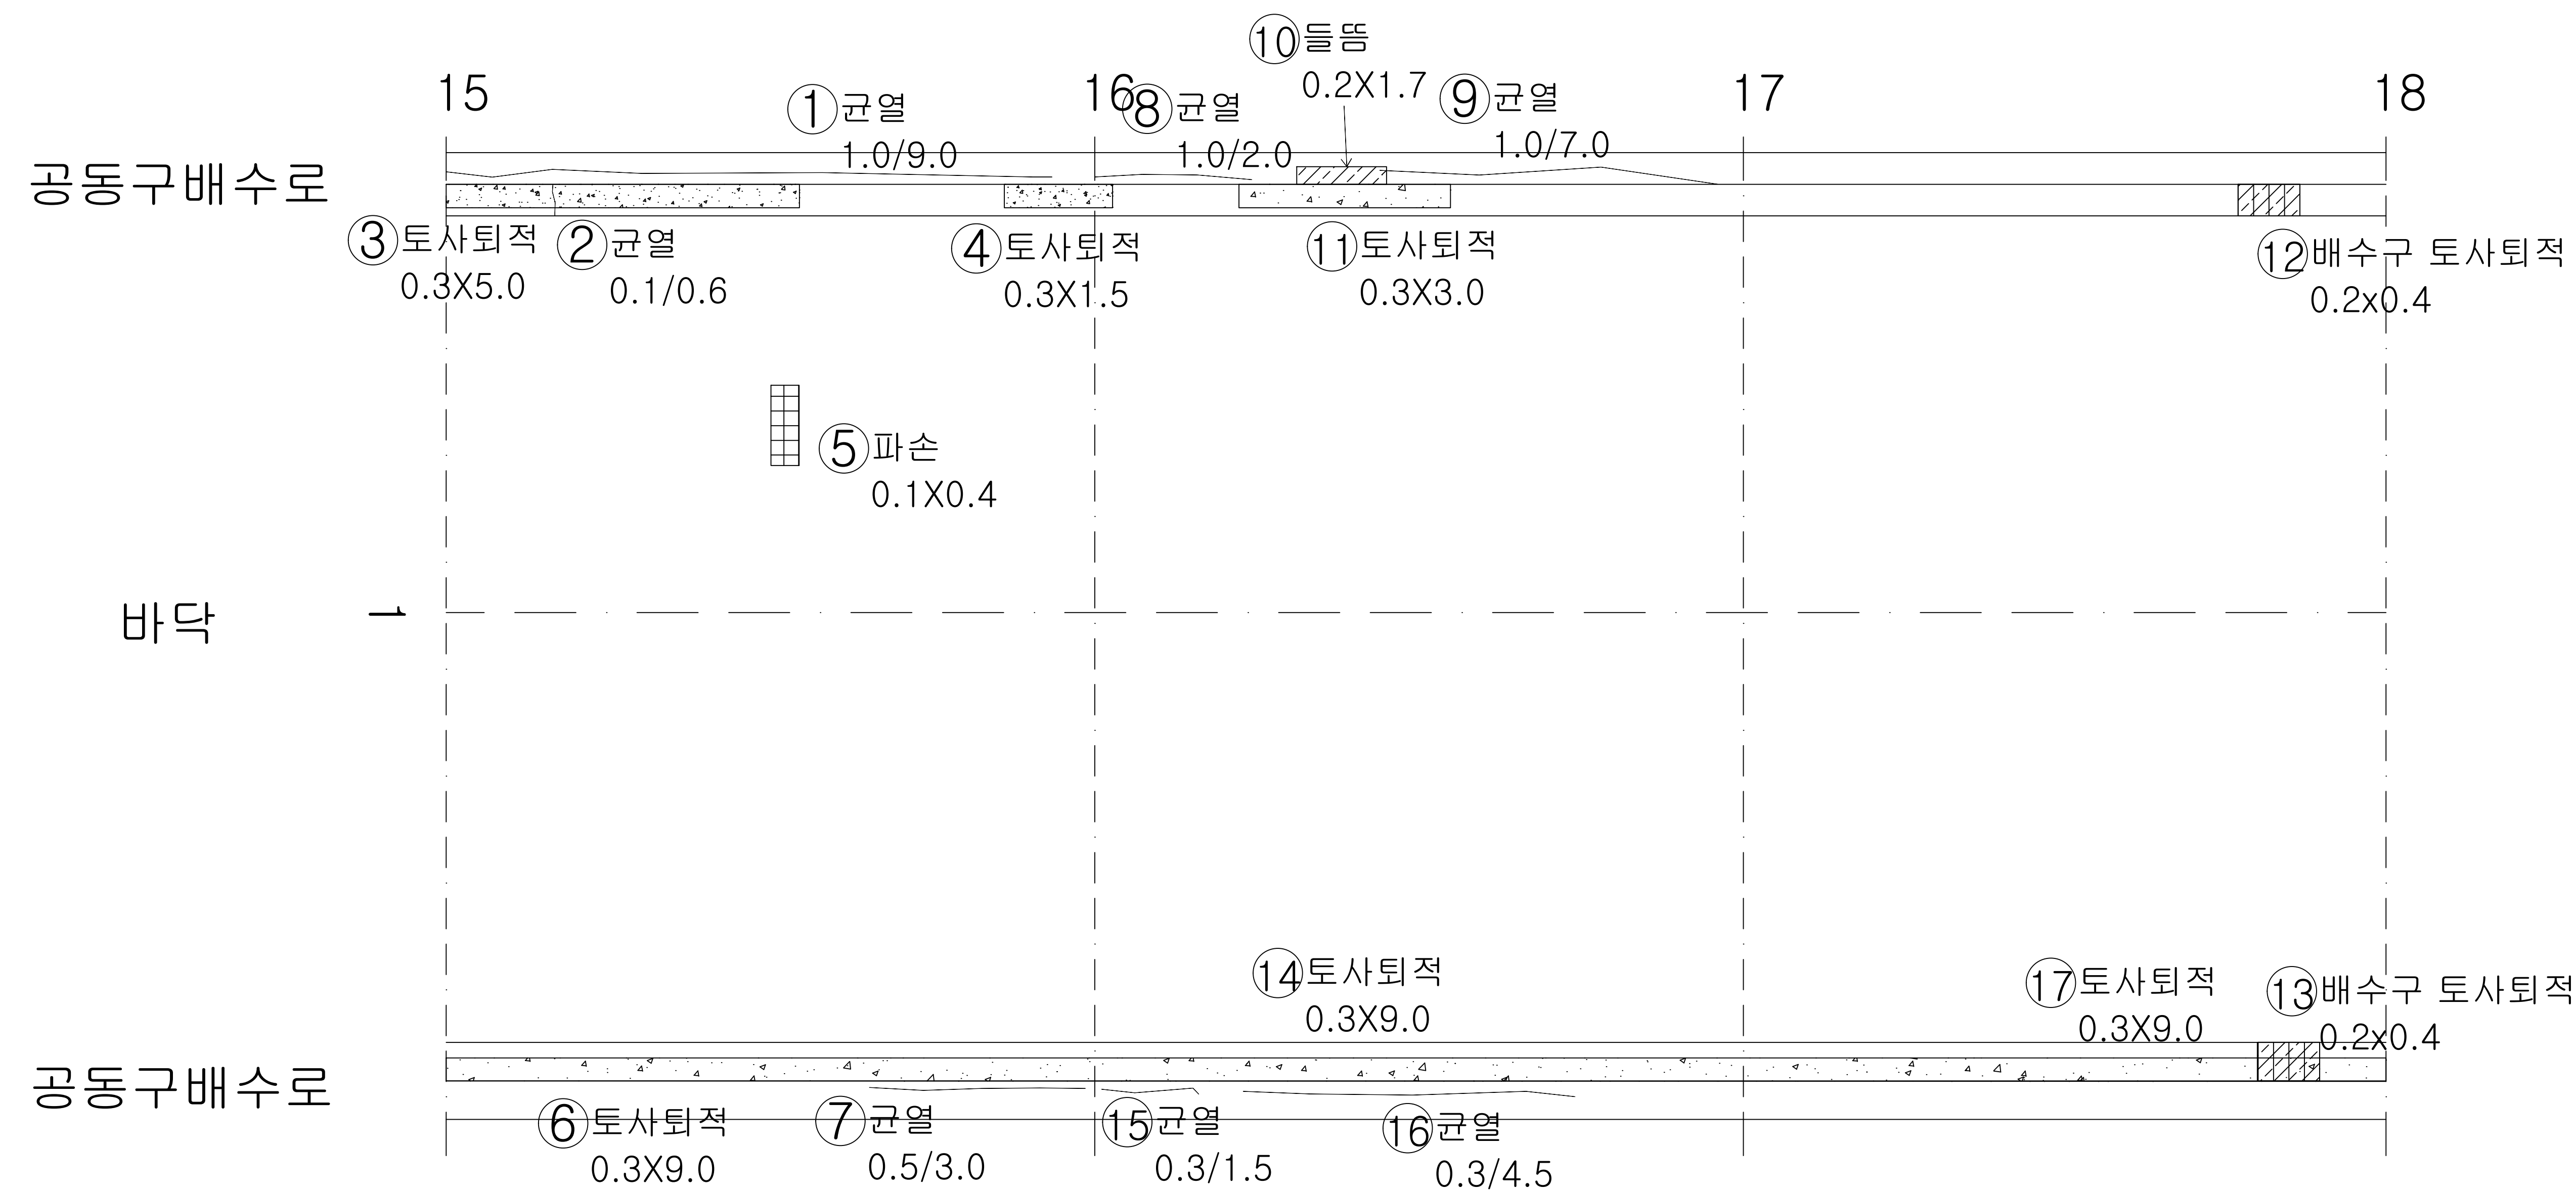
| 번호 | 내용 | 손상물량 | | | | | | 비고 |
|---|---|---|---|---|---|---|---|---|
| 1 | 균열 | 1.00 | | 9.00 | 1 | 9.00 | m | 기존 |
| 2 | 균열 | 0.10 | | 0.60 | 1 | 0.60 | m | 기존 |
| 7 | 균열 | 0.50 | | 3.00 | 1 | 3.00 | m | 기존 |
| 8 | 균열 | 1.00 | | 2.00 | 1 | 2.00 | m | 기존 |
| 9 | 균열 | 1.00 | | 7.00 | 1 | 7.00 | m | 기존 |
| 15 | 균열 | 0.30 | | 1.50 | 1 | 1.50 | m | 기존 |
| 16 | 균열 | 0.30 | | 4.50 | 1 | 4.50 | m | 기존 |

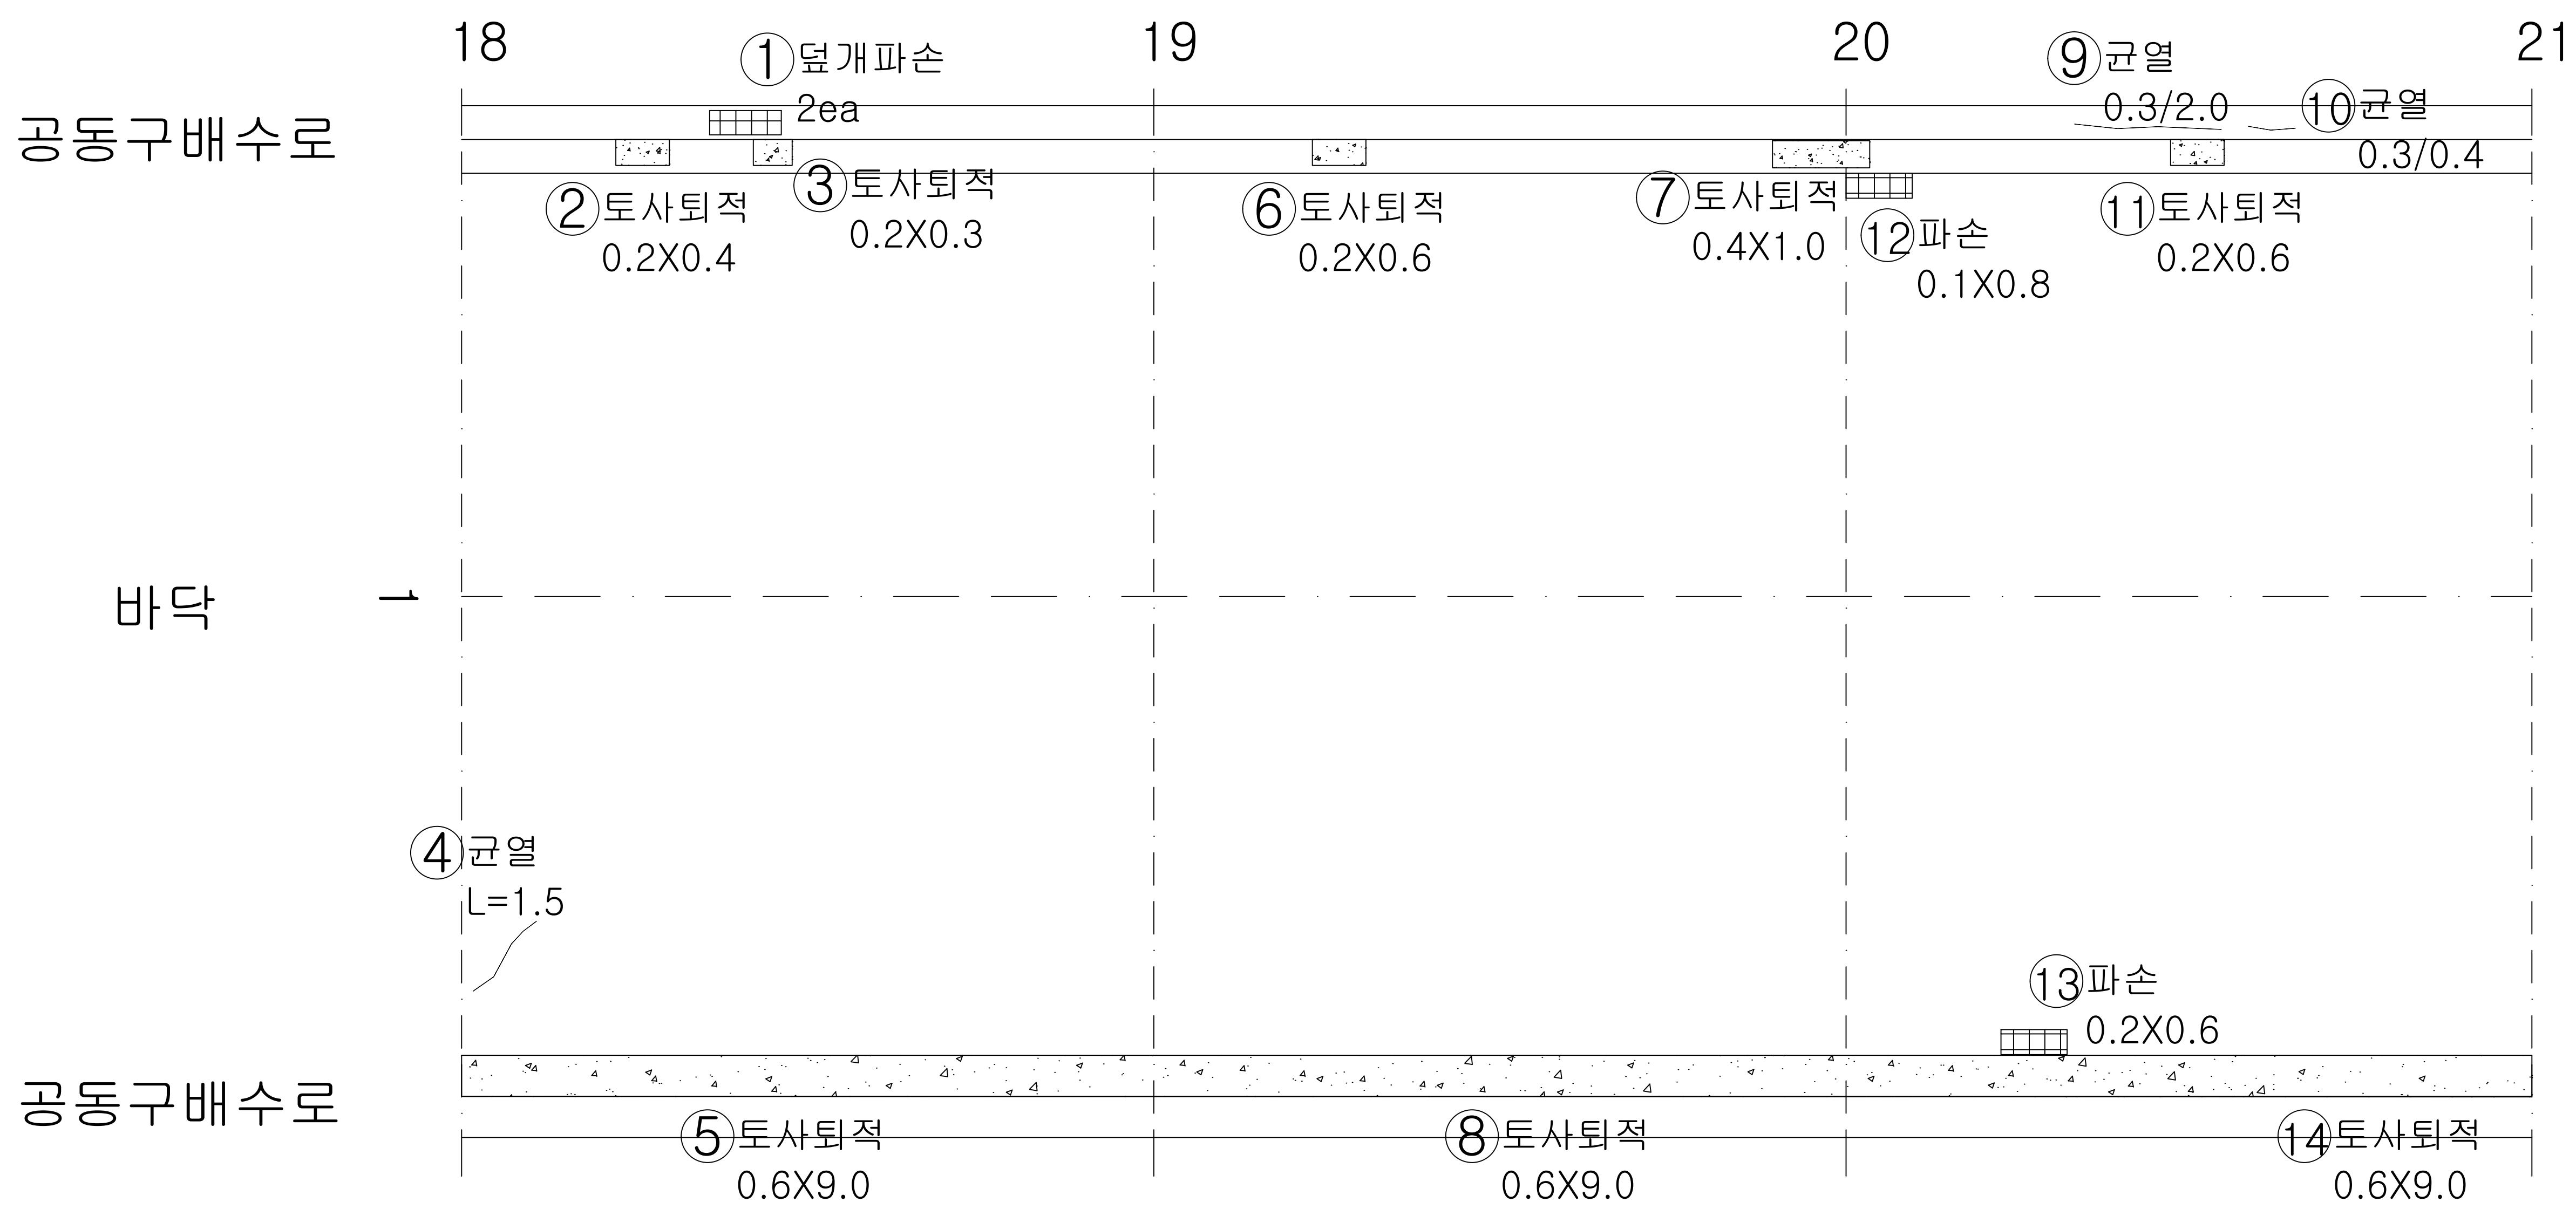
| 번호 | 내용 | 손상물량 | | | | | | 비고 |
|---|---|---|---|---|---|---|---|---|
| 4 | 균열 | | | 1.50 | 1 | 1.50 | m | '23보수 |
| 9 | 균열 | 0.30 | | 2.00 | 1 | 2.00 | m | 기존 |
| 10 | 균열 | 0.30 | 0.40 | 0.40 | 1 | 0.40 | m | 기존 |
