ID : 오천터널(상) 천단부 SPAN 1 ~ SPAN 3

용역명 국토42호선 길천교 등 4개소 정밀안전점검 및 내진성능평가용역

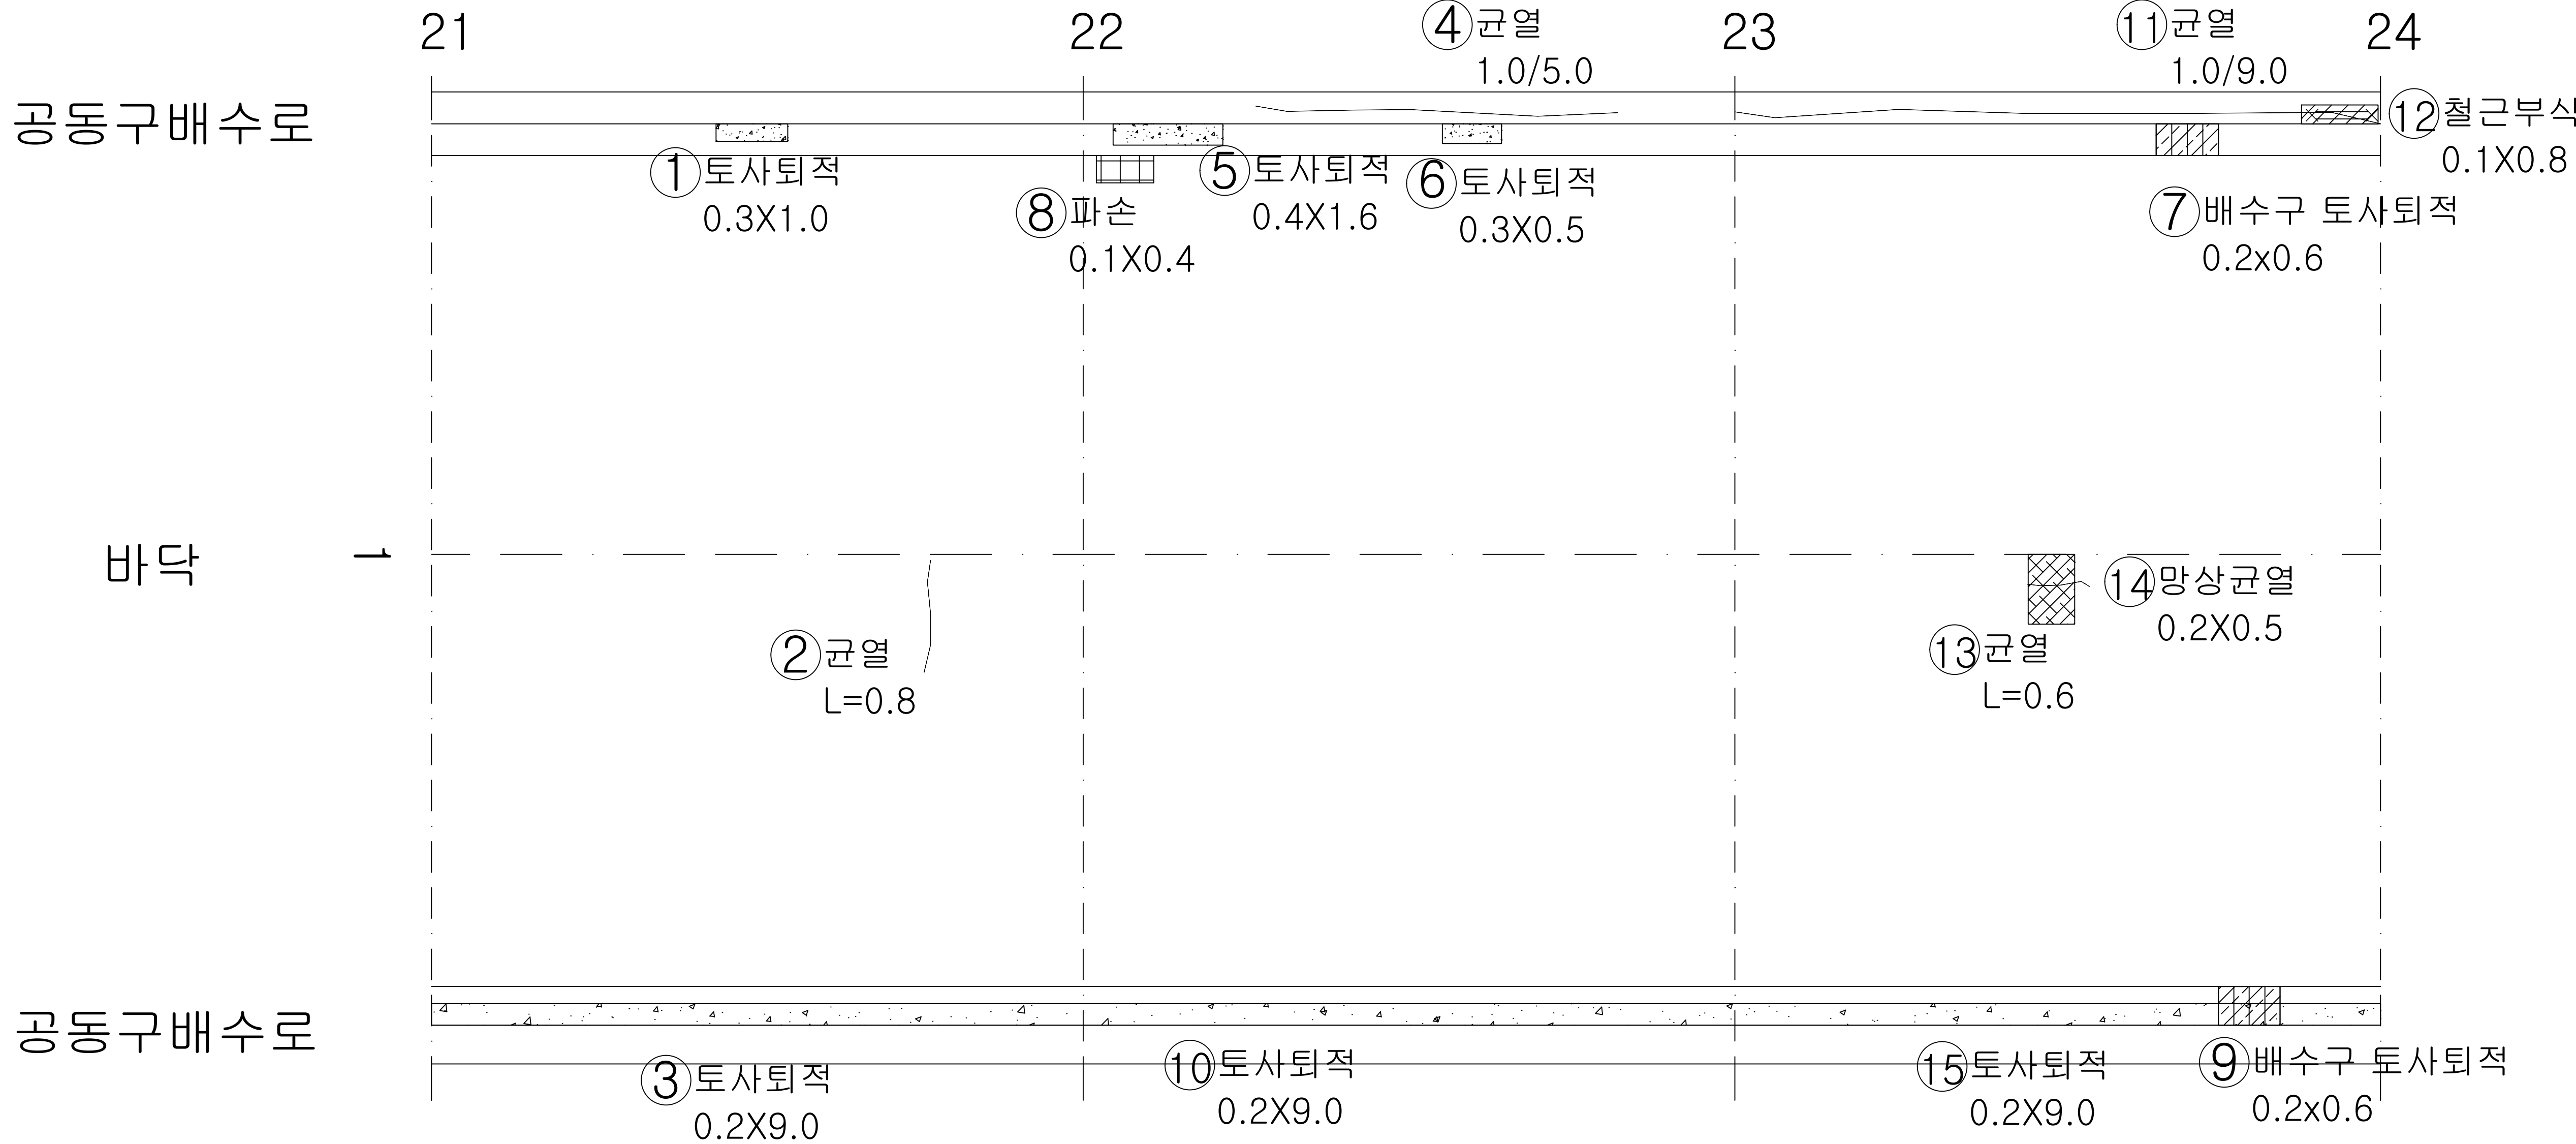
| 번호 | 내용 | 손상물량 | | | | | | 비고 |
|---|---|---|---|---|---|---|---|---|
| 2 | 균열 | | | 0.80 | 1 | 0.80 | m | ’23보수 |
| 4 | 균열 | 1.00 | | 5.00 | 1 | 5.00 | m | 기존 |
| 11 | 균열 | 1.00 | | 9.00 | 1 | 9.00 | m | 기존 |
| 12 | 철근부식 | | 0.10 | 0.80 | 1 | 0.08 | m³ | 기존 |
| 13 | 균열 | | | 0.60 | 1 | 0.60 | m | ’23보수 |
| 14 | 망상균열 | | 0.20 | 0.50 | 1 | 0.10 | m³ | ’23보수 |

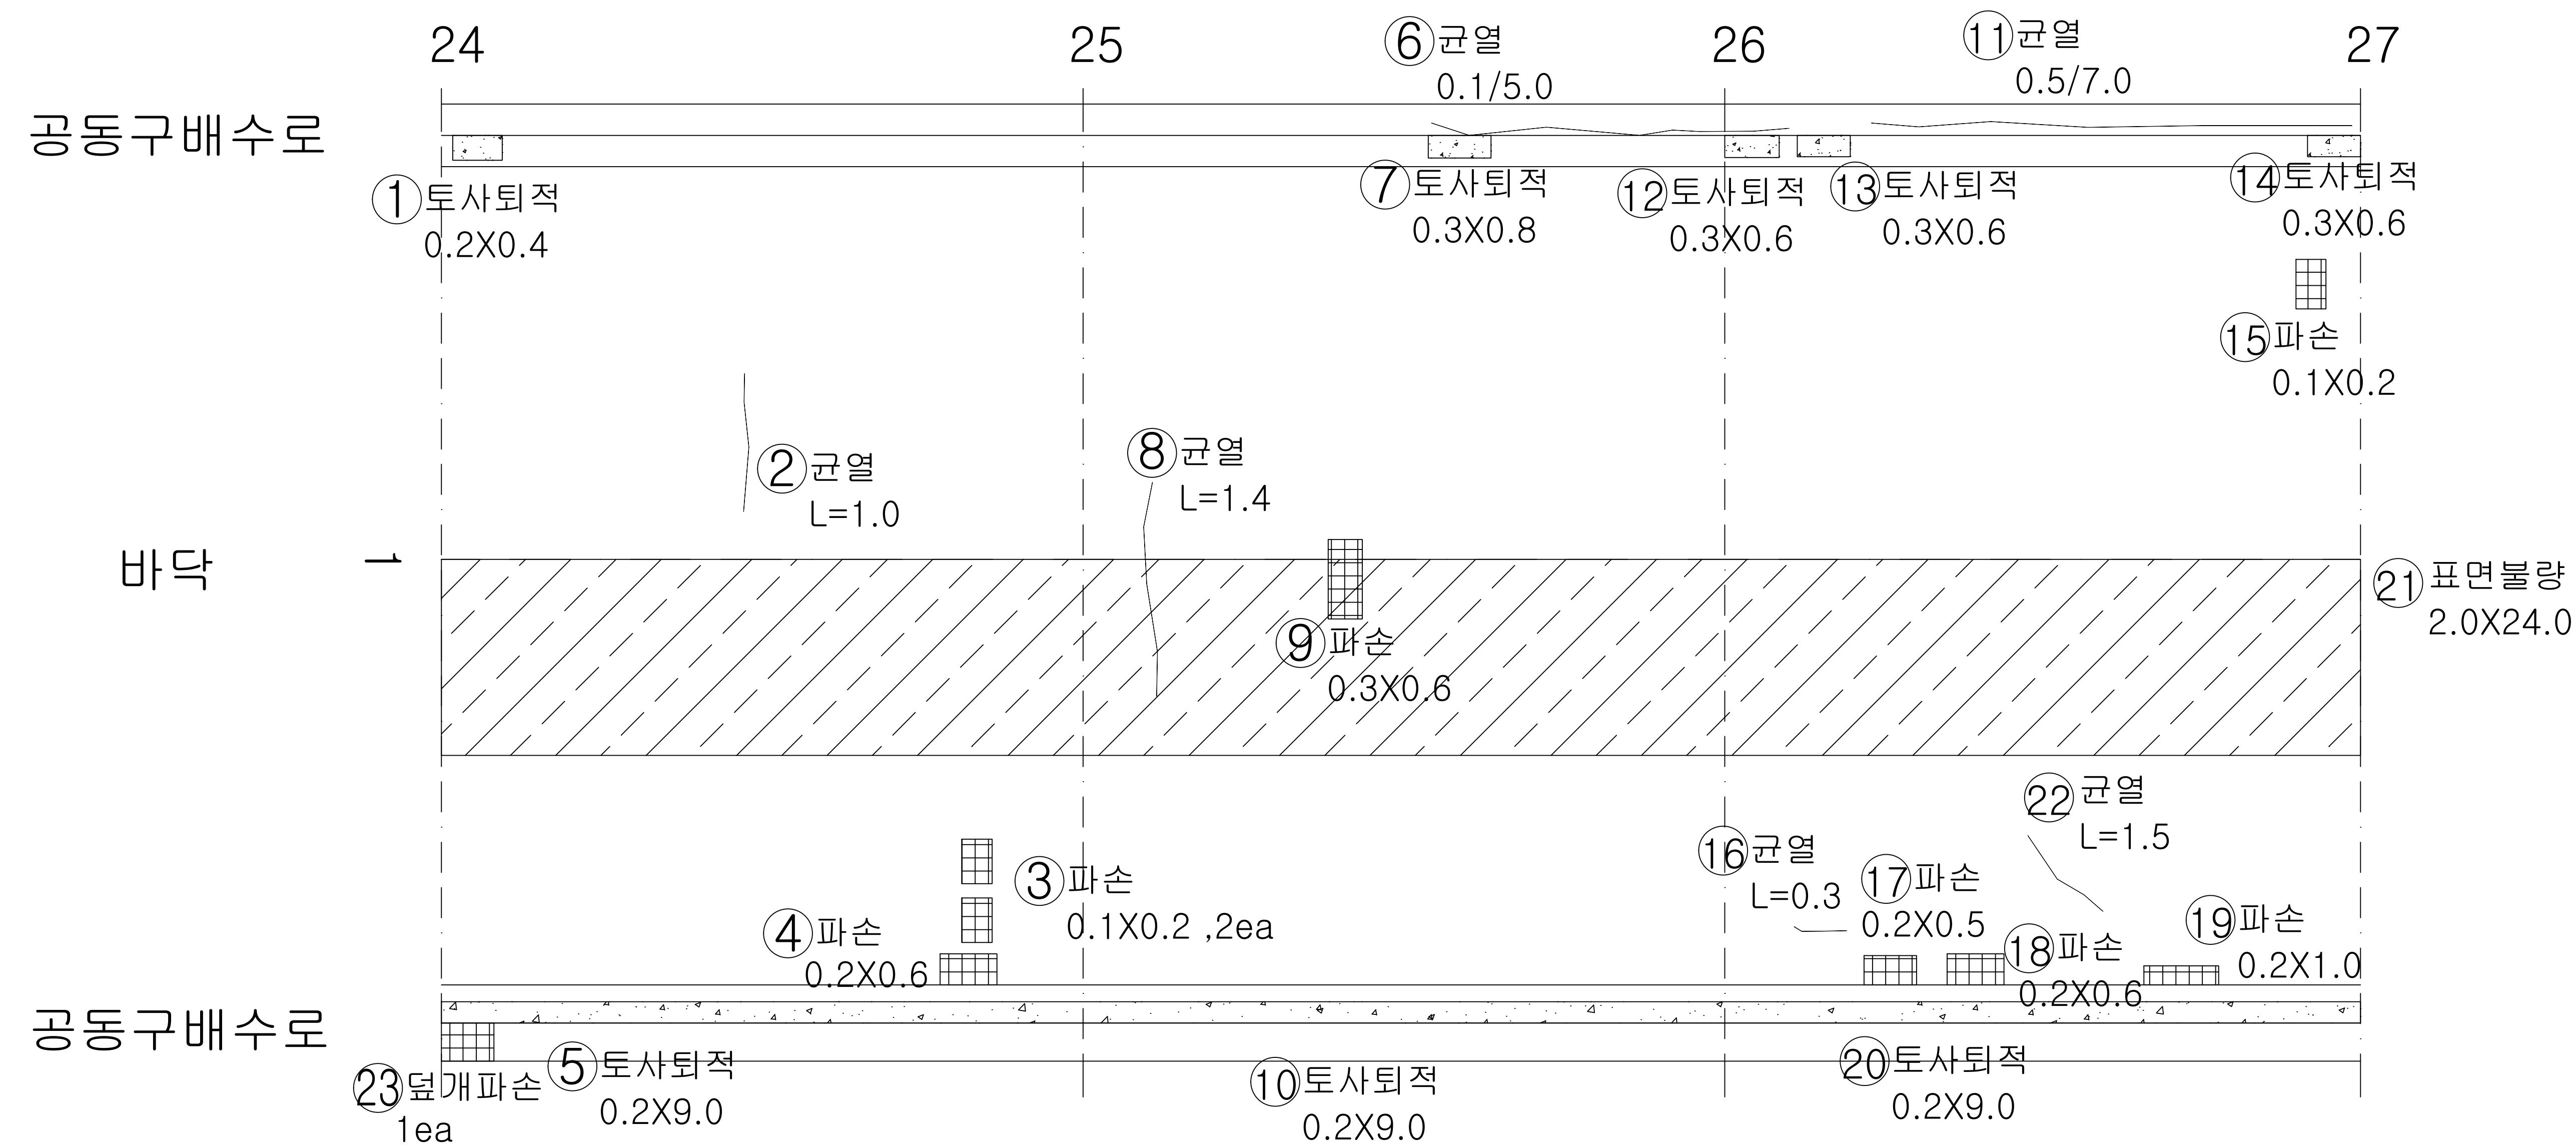
| 번호 | 내용 | 손상물량 | | | | | | 비고 |
|---|---|---|---|---|---|---|---|---|
| 2 | 균열 | | | 1.00 | 1 | 1.00 | m | `23보수 |
| 6 | 균열 | 1.00 | | 5.00 | 1 | 5.00 | m | 기존 |
| 8 | 균열 | | | 1.40 | 1 | 1.40 | m | `23보수 |
| 11 | 균열 | 0.50 | | 7.00 | 1 | 7.00 | m | 기존 |
| 16 | 균열 | | | 0.30 | 1 | 0.30 | m | `23보수 |
| 22 | 균열 | | | 1.50 | 1 | 1.50 | m | `23보수 |

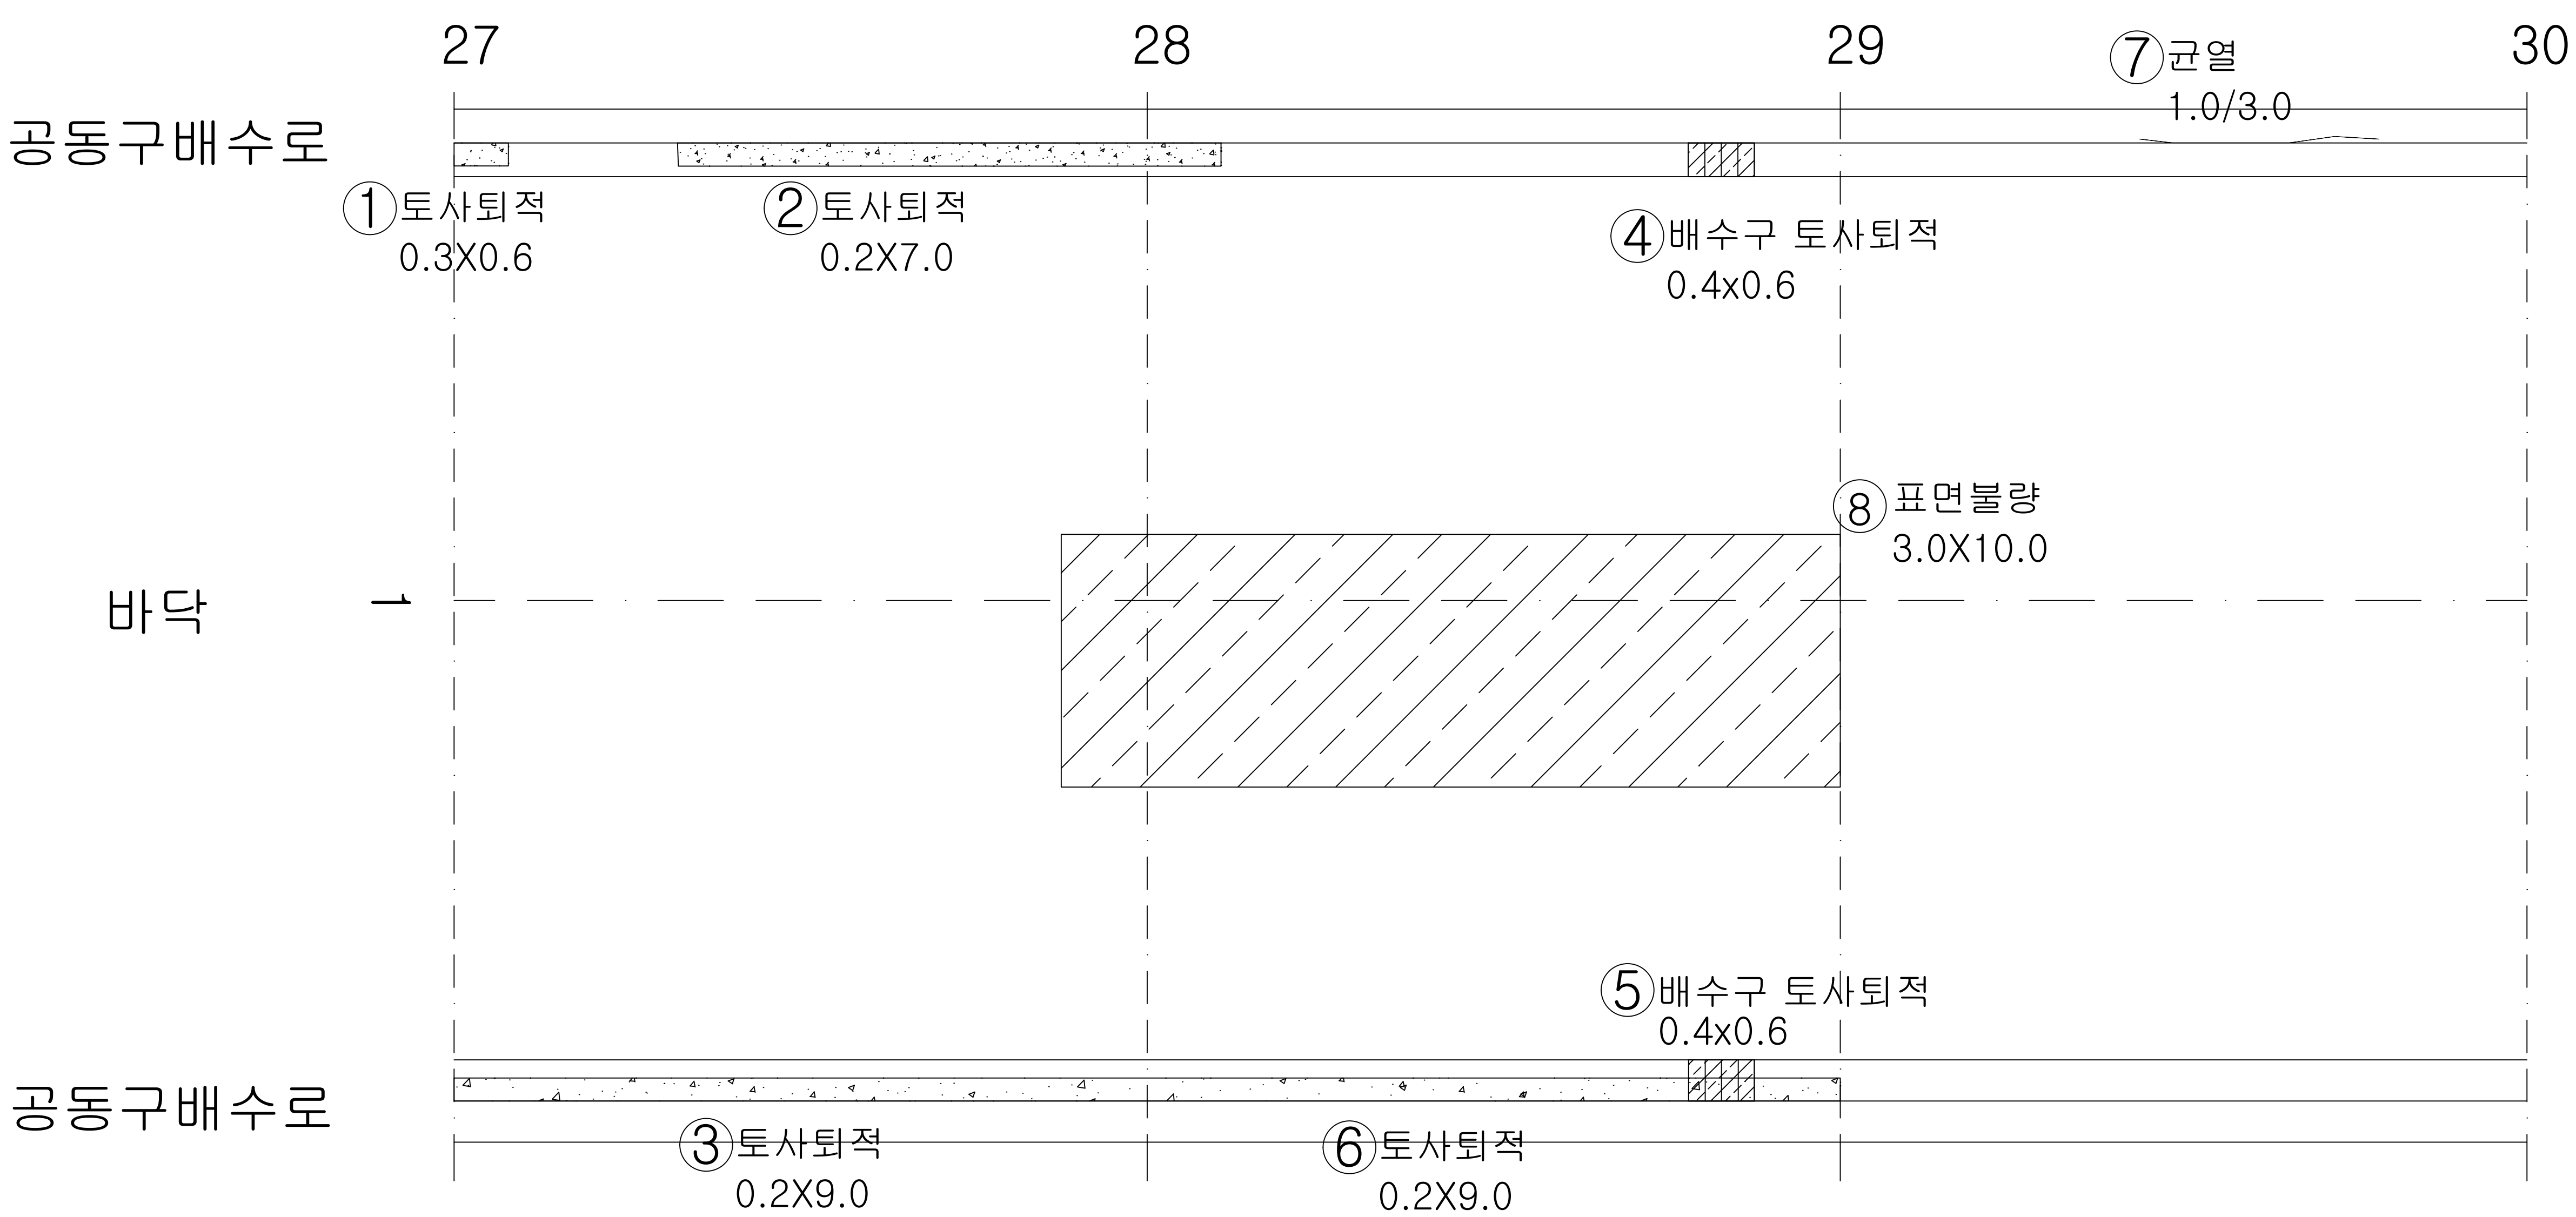
| 번호 | 내용 | 손상물량 | | | | | | 비고 |
|---|---|---|---|---|---|---|---|---|
| 7 | 균열 | 1.00 | | 3.00 | 1 | 3.00 | m | 기존 |

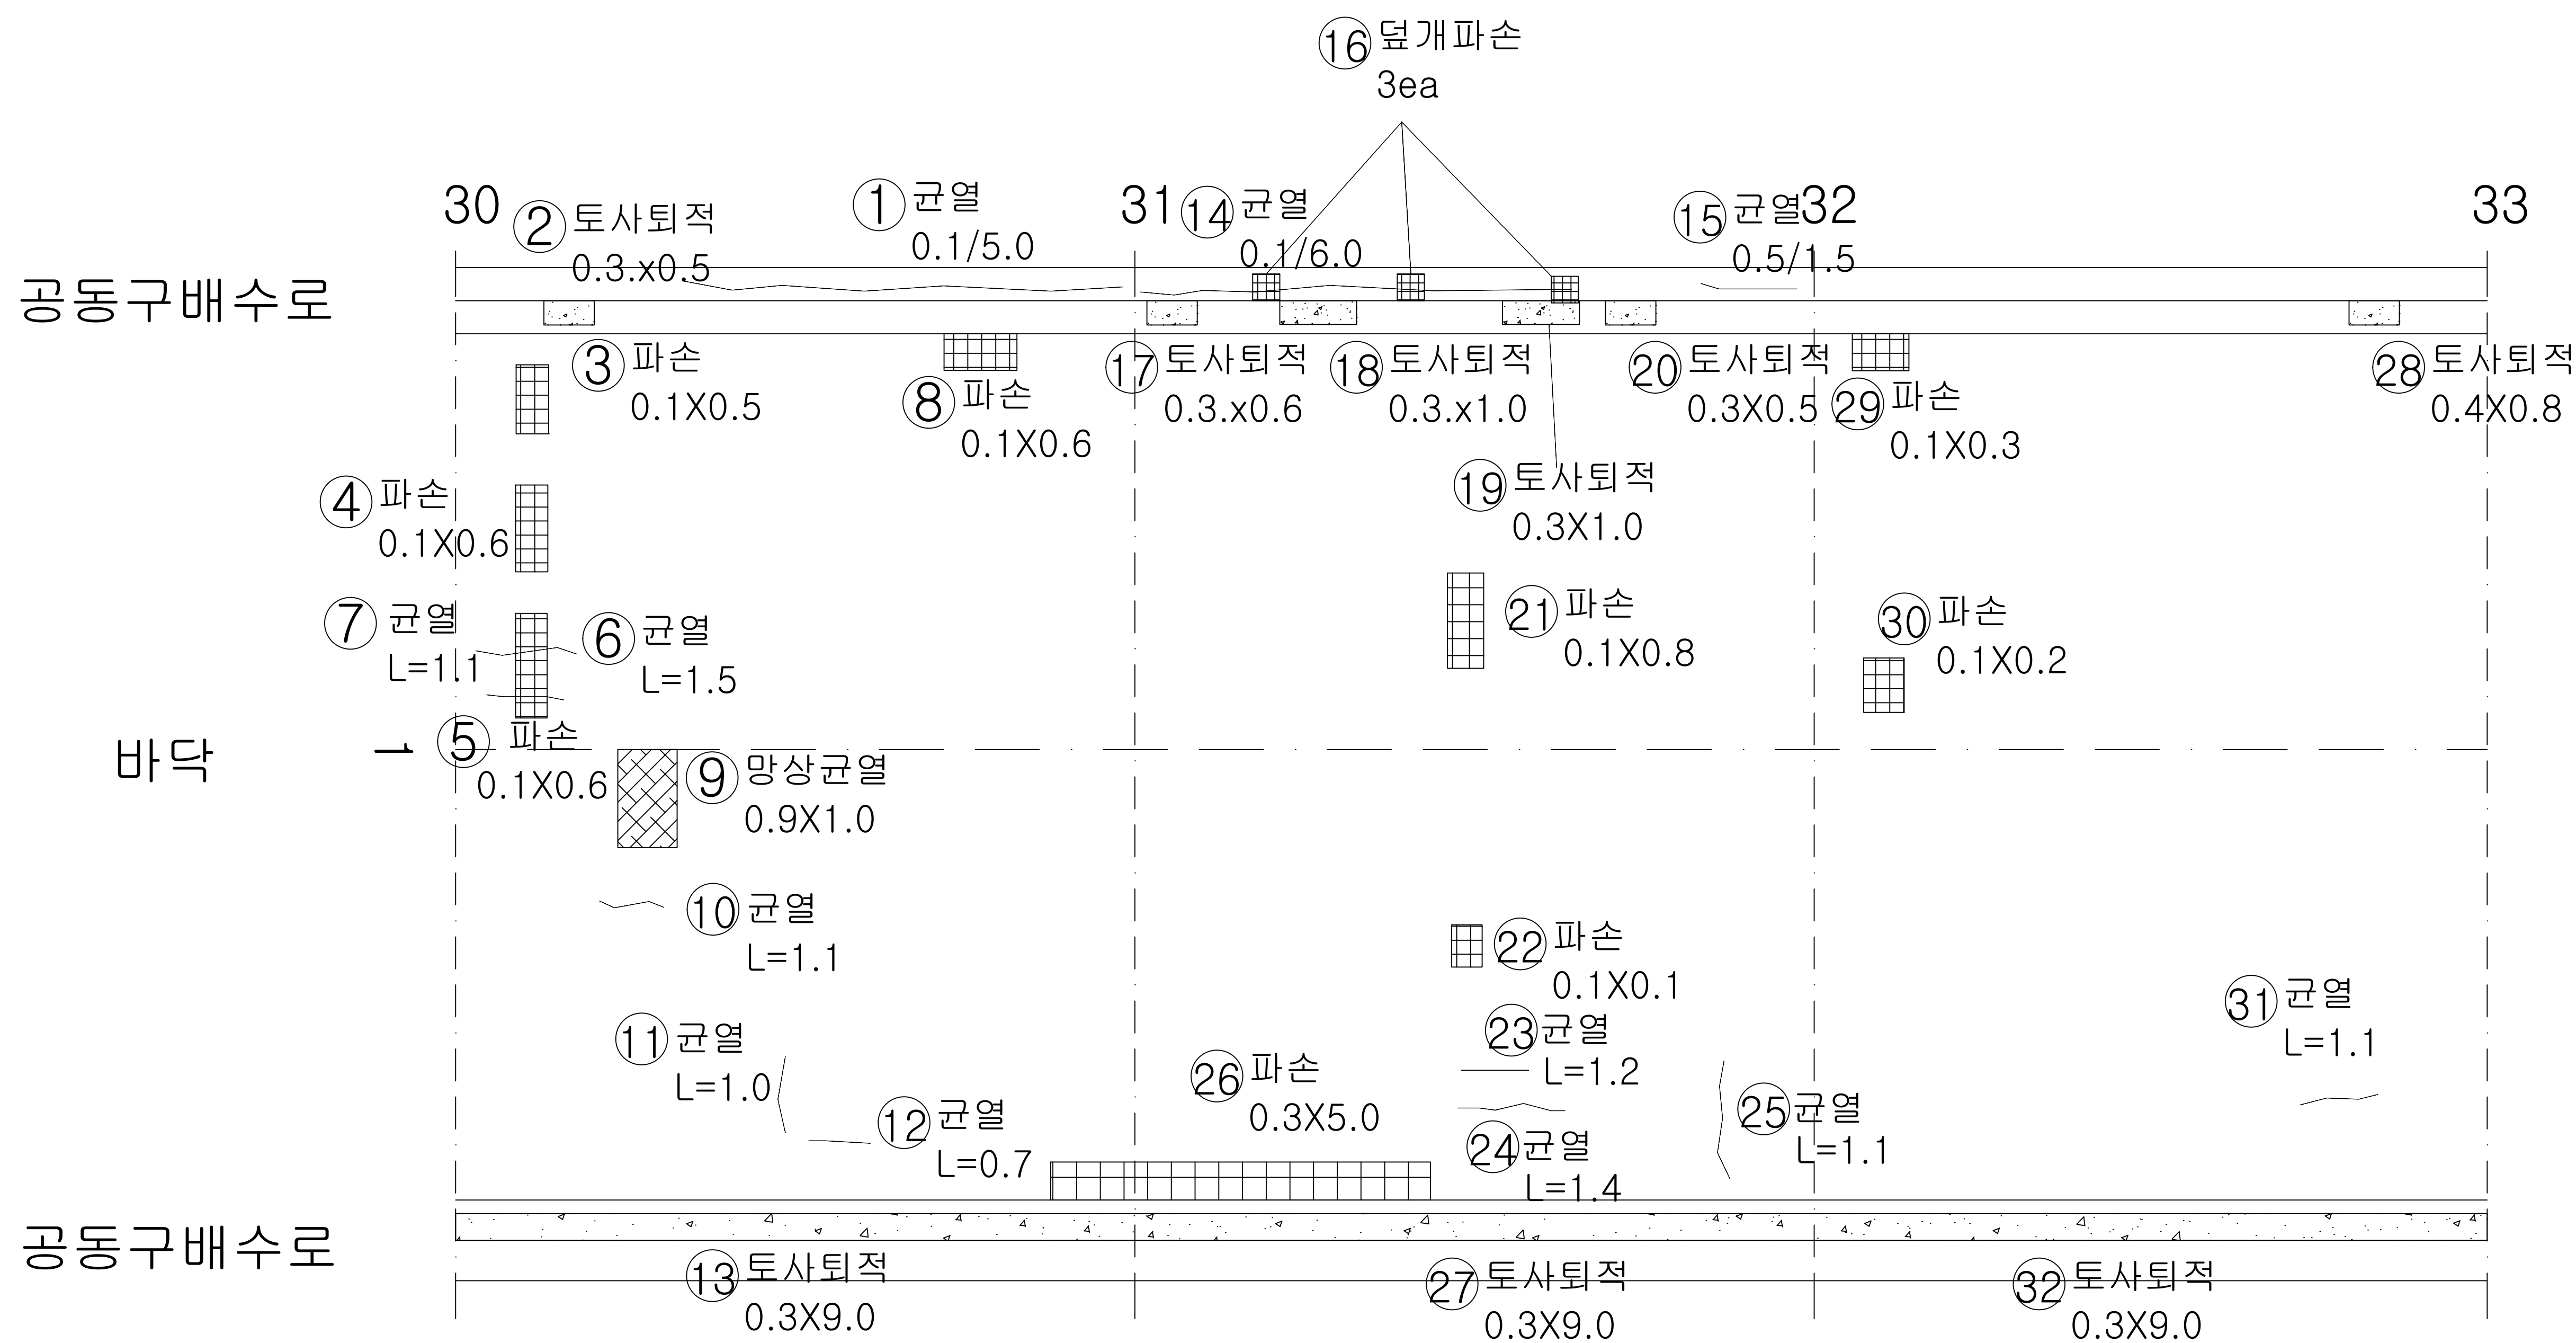
| 번호 | 내용 | 손상물량 | | | | | | 비고 |
|---|---|---|---|---|---|---|---|---|
| 1 | 균열 | 1.00 | | 5.00 | 1 | 5.00 | m | 기존 |
| 6 | 균열 | | | 1.50 | 1 | 1.50 | m | '23보수 |
| 7 | 균열 | | | 1.10 | 1 | 1.10 | m | '23보수 |
| 9 | 망상균열 | | 0.90 | 1.00 | 1 | 0.90 | m² | '23보수 |
| 10 | 균열 | | | 1.10 | 1 | 1.10 | m | '23보수 |
| 11 | 균열 | | | 1.00 | 1 | 1.00 | m | '23보수 |
| 12 | 균열 | | | 0.70 | 1 | 0.70 | m | '23보수 |
| 14 | 균열 | 1.00 | | 6.00 | 1 | 6.00 | m | 기존 |
| 15 | 균열 | 0.50 | | 1.50 | 1 | 1.50 | m | 기존 |
| 23 | 균열 | | | 1.20 | 1 | 1.20 | m | '23보수 |
| 24 | 균열 | | | 1.40 | 1 | 1.40 | m | '23보수 |
| 25 | 균열 | | | 1.10 | 1 | 1.10 | m | '23보수 |
| 31 | 균열 | | | 1.10 | 1 | 1.10 | m | '23보수 |

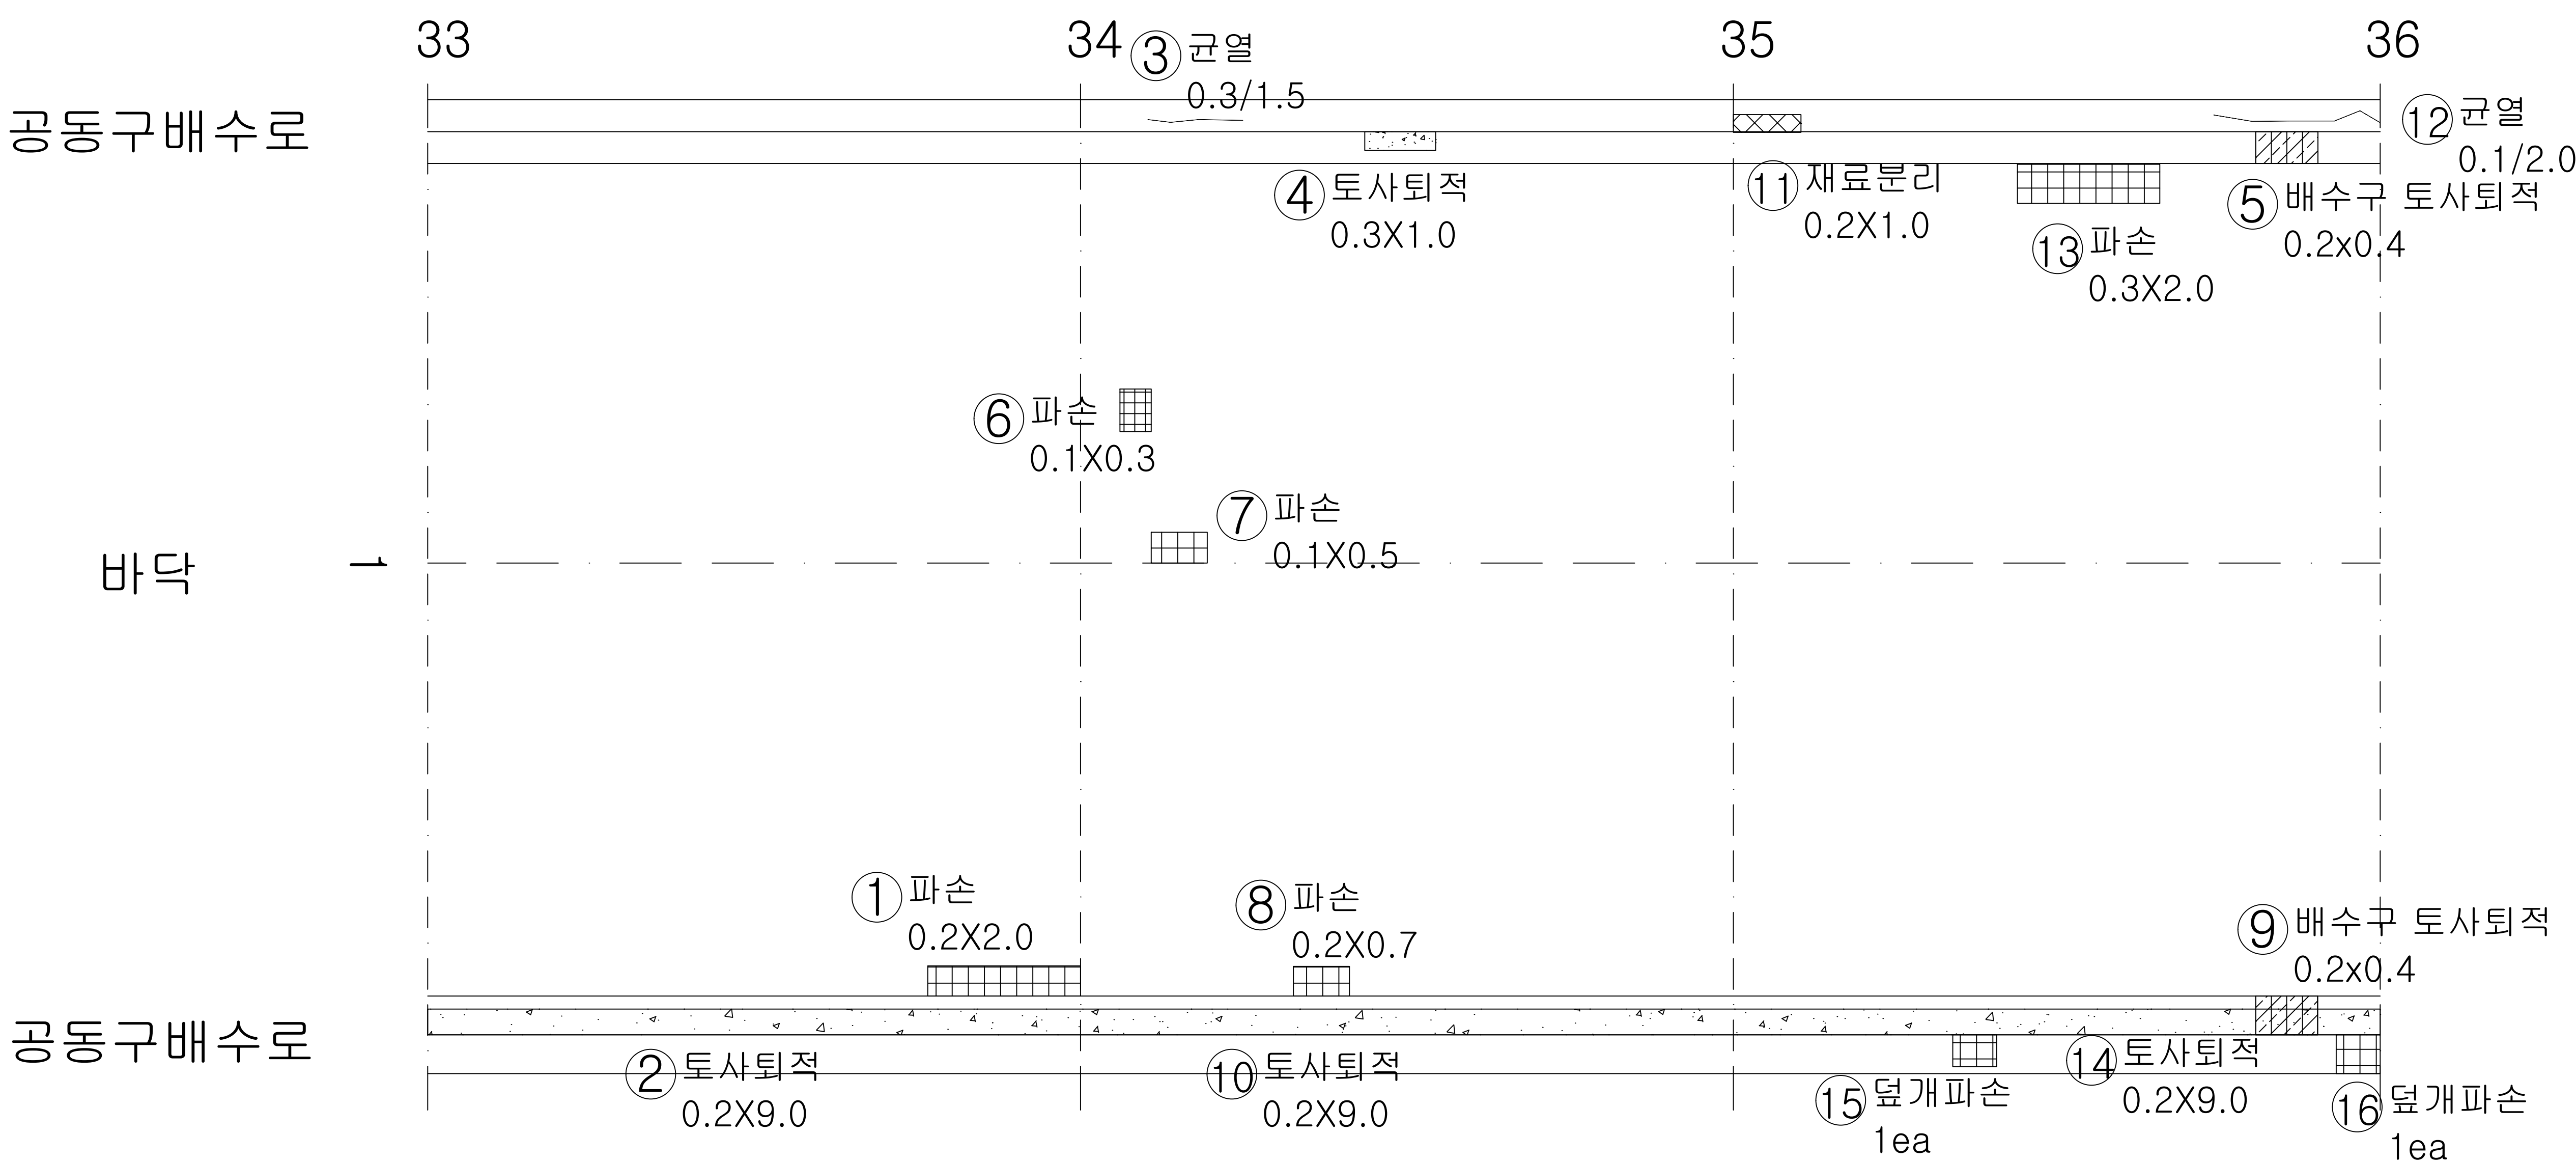
| 번호 | 내용 | 손상물량 | | | | | | 비고 |
|---|---|---|---|---|---|---|---|---|
| 3 | 균열 | 0.30 | | 1.50 | 1 | 1.50 | m | 기존 |
| 12 | 균열 | 0.10 | | 2.00 | 1 | 2.00 | m | 기존 |
