## 제5편 사 면

# 1. 영천절토01

영천절토01은 경상북도 상주시 낙동면 상촌리(상주영천고속도로 1.000~1.400km)에 위치한 사면으로서 총 연장 400.0m, 높이 34.2m로, 2017년 06월 준공된 절토사면이다.

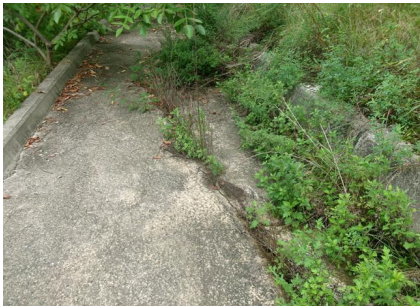
| 구 분 | 중점유지관리 사항 | 현황 사진 |
|---|---|---|
| 배수<br>시설 | <ul style="list-style-type: none"> <li>· 배수로 균열 구간<br/>→ 균열부에 대한 보수가 필요하며, 보수후에도 재손상 발생에 대한 주기적인 점검을 실시하는 유지관리가 필요</li> </ul> | |

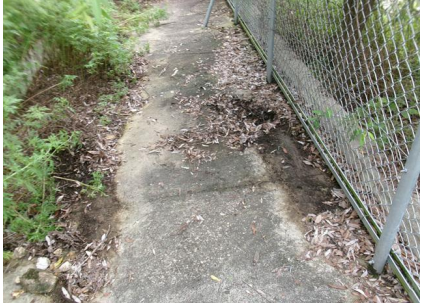
| 구 분 | 중점유지관리 사항 | 현황 사진 |
|---|---|---|
| 배수<br>시설 | <ul style="list-style-type: none"> <li>배수로 균열 구간<br/>→ 균열부에 대한 보수가 필요하며, 보수후에도 재손상 발생에 대한 주기적인 점검을 실시하는 유지관리가 필요</li> </ul> | |

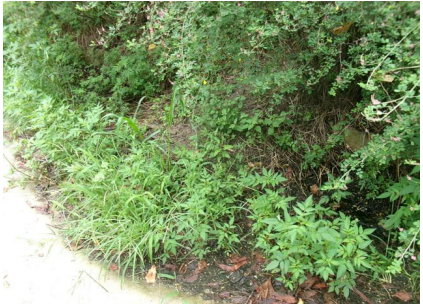
| 구 분 | 중점유지관리 사항 | 현황 사진 |
|---|---|---|
| | <ul style="list-style-type: none"> <li>배수로 토사퇴적 구간<br/>→ 정비를 실시하여 원활한 배수상태를 유지하고, 주기적인 정비를 실시하는 유지관리가 필요</li> </ul> | |

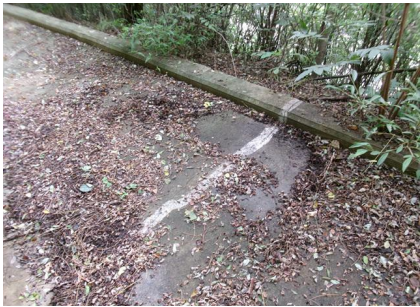
| 구 분 | 중점유지관리 사항 | 현황 사진 |
|---|---|---|
| 배수<br>시설 | <ul style="list-style-type: none"> <li>· 배수로 균열 구간<br/>→ 균열부에 대한 보수가 필요하며, 보수후에도 재손상 발생에 대한 주기적인 점검을 실시하는 유지관리가 필요</li> </ul> | |

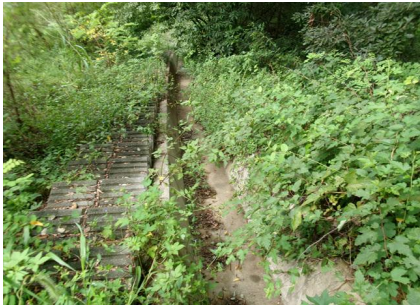
| 구 분 | 중점유지관리 사항 | 현황 사진 |
|---|---|---|
| 보호<br>시설 | <ul style="list-style-type: none"> <li>· 점검계단 식생<br/>→ 원활한 점검 및 유지관리를 위해 식생에 대한 정비가 필요</li> </ul> | |

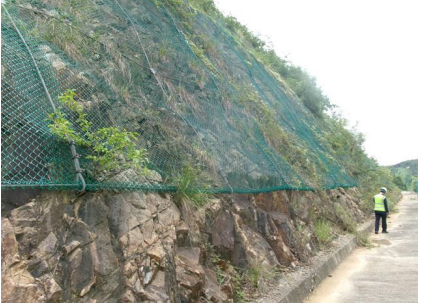
| 구 분 | 중점유지관리 사항 | 현황 사진 |
|---|---|---|
| 사<br>면<br>부 | <ul style="list-style-type: none"> <li>• 보통~심한풍화 구간</li> <li>→ 보통~심한풍화구간은 현재 낙석방지망 및 낙석방지울타리 등 보호공이 설치되어 있어 안전성에 문제는 없으나, 공용기간 증가에 따른 지표수유입, 풍화에 대한 주기적인 점검을 실시하는 유지관리가 필요</li> </ul> | |

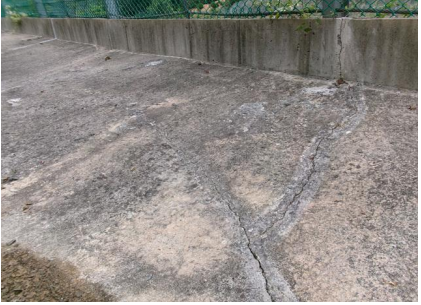
| 구 분 | 중점유지관리 사항 | 현황 사진 |
|---|---|---|
| 배수<br>시설 | <ul style="list-style-type: none"> <li>• 배수로 균열 구간</li> <li>→ 균열부에 대한 보수가 필요하며, 보수후에도 재손상 발생에 대한 주기적인 점검을 실시하는 유지관리가 필요</li> </ul> | |

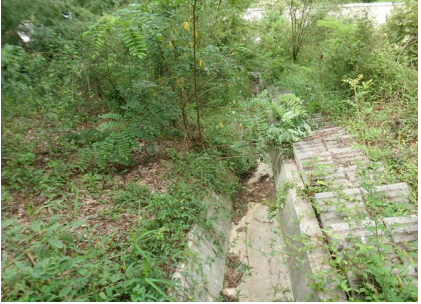
| 구 분 | 중점유지관리 사항 | 현황 사진 |
|---|---|---|
| 보호<br>시설 | <ul style="list-style-type: none"> <li>• 점검계단 식생</li> <li>→ 원활한 점검 및 유지관리를 위해 식생에 대한 정비가 필요</li> </ul> | |

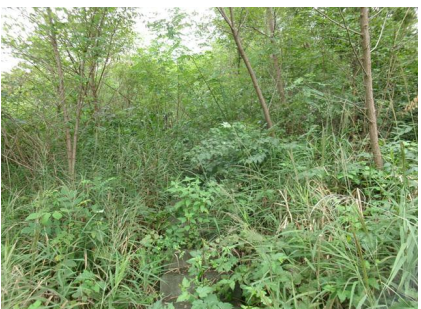
| 구 분 | 중점유지관리 사항 | 현황 사진 |
|---|---|---|
| 보호<br>시설 | <ul style="list-style-type: none"> <li>• 점검계단 식생</li> <li>→ 원활한 점검 및 유지관리를 위해 식생에 대한 정비가 필요</li> </ul> | |

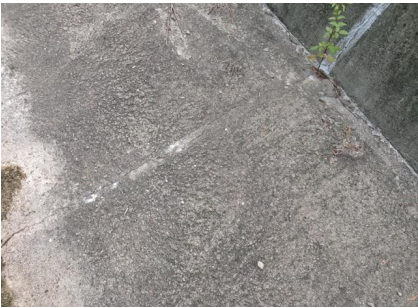
| 구 분 | 중점유지관리 사항 | 현황 사진 |
|---|---|---|
| 배수 시설 | <ul style="list-style-type: none"> <li>• 배수로 균열 구간<br/>→ 균열부에 대한 보수가 필요하며, 보수후에도 재손상 발생에 대한 주기적인 점검을 실시하는 유지관리가 필요</li> </ul> | |

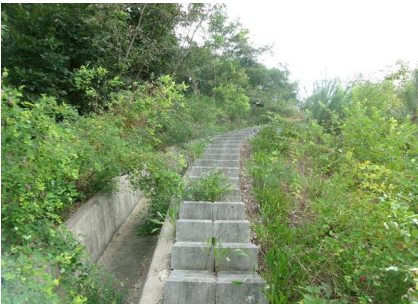
| 구 분 | 중점유지관리 사항 | 현황 사진 |
|---|---|---|
| 보호 시설 | <ul style="list-style-type: none"> <li>• 점검계단 식생<br/>→ 원활한 점검 및 유지관리를 위해 정비가 필요</li> </ul> | |

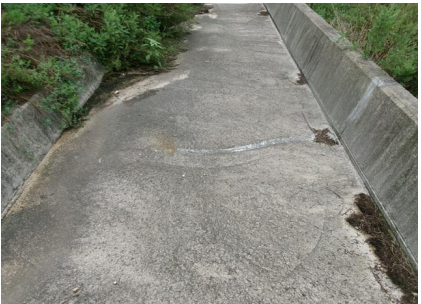
| 구 분 | 중점유지관리 사항 | 현황 사진 |
|---|---|---|
| 배수 시설 | <ul style="list-style-type: none"> <li>· 배수로 균열 구간<br/>→ 균열부에 대한 보수가 필요하며, 보수후에도 재손상 발생에 대한 주기적인 점검을 실시하는 유지관리가 필요</li> </ul> | |

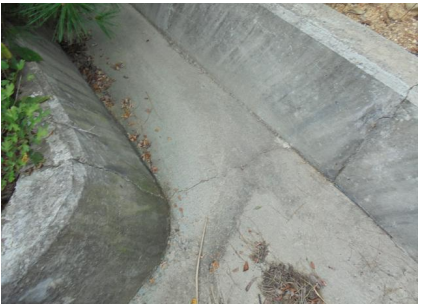
| 구 분 | 중점유지관리 사항 | 현황 사진 |
|---|---|---|
| 배수<br>시설 | <ul style="list-style-type: none"> <li>• 배수로 균열 구간</li> <li>→ 균열부에 대한 보수가 필요하며, 보수후에도 재손상 발생에 대한 주기적인 점검을 실시하는 유지관리가 필요</li> </ul> | |

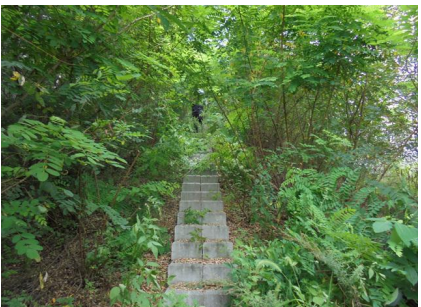
| 구 분 | 중점유지관리 사항 | 현황 사진 |
|---|---|---|
| 보호<br>시설 | <ul style="list-style-type: none"> <li>• 점검계단 식생</li> <li>→ 원활한 점검 및 유지관리를 위해 식생에 대한 정비가 필요</li> </ul> | |

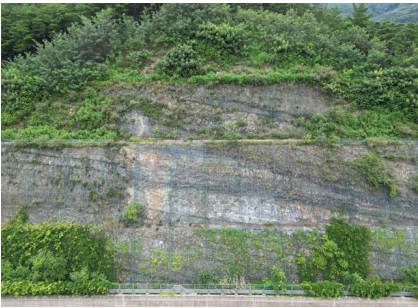
| 구 분 | 중점유지관리 사항 | 현황 사진 |
|---|---|---|
| 사<br>면<br>부 | <ul style="list-style-type: none"> <li>파쇄 구간<br/>→ 풍화부는 지표수유입 및 해빙기에 취약하므로, 주기적인 점검으로 통해 손상의 진전유무에 대한 확인</li> </ul> | |

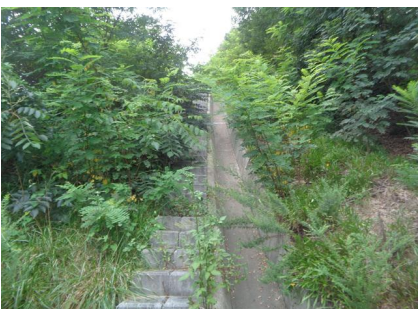
| 구 분 | 중점유지관리 사항 | 현황 사진 |
|---|---|---|
| 보호<br>시설 | <ul style="list-style-type: none"> <li>점검계단 식생<br/>→ 원활한 점검 및 유지관리를 위해 식생에 대한 정비가 필요</li> </ul> | |

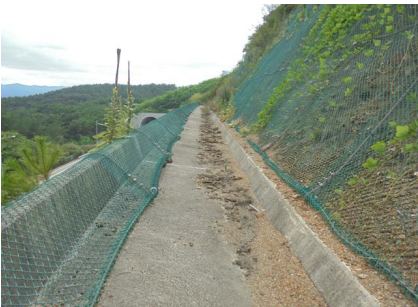
| 구 분 | 중점유지관리 사항 | 현황 사진 |
|---|---|---|
| 배수<br>시설 | <ul style="list-style-type: none"> <li>• 배수로 균열 구간<br/>→ 균열부에 대한 보수가 필요하며, 보수후에도 재손상 발생에 대한 주기적인 점검을 실시하는 유지관리가 필요</li> <li>• 배수로 토사퇴적 구간<br/>→ 토사퇴적은 원활한 배수를 위해 청소가 필요하며, 주기적인 점검을 통한 유지관리가 필요</li> </ul> | |

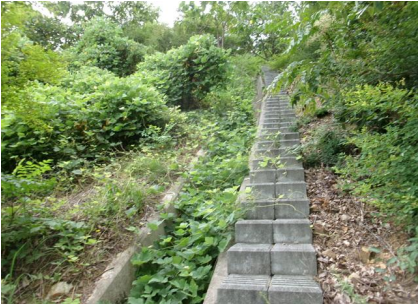
| 구 분 | 중점유지관리 사항 | 현황 사진 |
|---|---|---|
| 보호<br>시설 | <ul style="list-style-type: none"> <li>• 점검계단 식생<br/>→ 원활한 점검 및 유지관리를 위해 식생에 대한 정비가 필요</li> </ul> | |

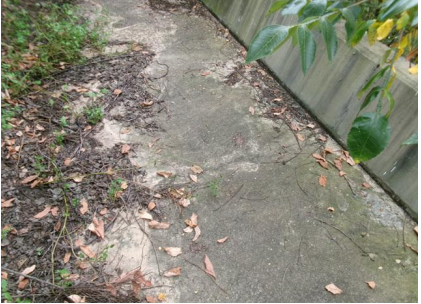
| 구 분 | 중점유지관리 사항 | 현황 사진 |
|---|---|---|
| 배수<br>시설 | <ul style="list-style-type: none"> <li>• 배수로 균열 구간<br/>→ 균열부에 대한 보수가 필요하며, 보수후에도 재손상 발생에 대한 주기적인 점검을 실시하는 유지관리가 필요</li> <li>• 배수로 토사퇴적 구간<br/>→ 토사퇴적은 원활한 배수를 위해 정비가 필요하며, 주기적인 점검을 통한 유지관리가 필요</li> </ul> | |

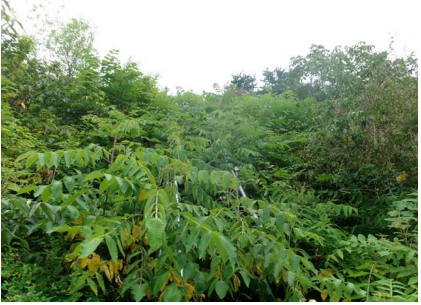
| 구 분 | 중점유지관리 사항 | 현황 사진 |
|---|---|---|
| 보호<br>시설 | <ul style="list-style-type: none"> <li>• 점검계단 식생<br/>→ 원활한 점검 및 유지관리를 위해 식생에 대한 정비가 필요</li> </ul> | |

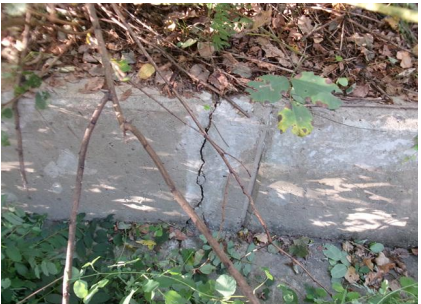
| 구 분 | 중점유지관리 사항 | 현황 사진 |
|---|---|---|
| 배수<br>시설 | <ul style="list-style-type: none"> <li>• 배수로 균열 구간</li> <li>→ 균열부에 대한 보수가 필요하며, 보수후에도 재손상 발생에 대한 주기적인 점검을 실시하는 유지관리가 필요</li> </ul> | |

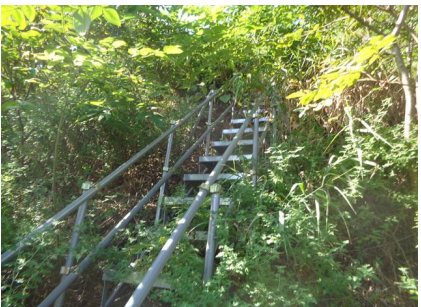
| 구 분 | 중점유지관리 사항 | 현황 사진 |
|---|---|---|
| 보호<br>시설 | <ul style="list-style-type: none"> <li>• 점검계단 식생</li> <li>→ 원활한 점검 및 유지관리를 위해 식생에 대한 정비가 필요</li> </ul> | |

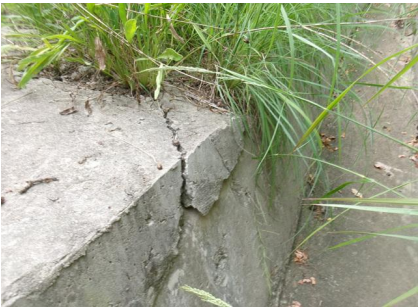
| 구 분 | 중점유지관리 사항 | 현황 사진 |
|---|---|---|
| 배수 시설 | <ul style="list-style-type: none"> <li>• 배수로 균열, 파손 구간</li> <li>→ 손상에 대한 보수가 필요하며, 보수후에도 재손상 발생에 대한 주기적인 점검을 실시하는 유지관리가 필요</li> </ul> | |

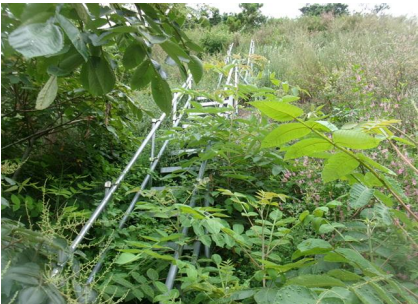
| 구 분 | 중점유지관리 사항 | 현황 사진 |
|---|---|---|
| 보호 시설 | <ul style="list-style-type: none"> <li>• 점검계단 식생</li> <li>→ 원활한 점검 및 유지관리를 위해 식생에 대한 정비가 필요</li> </ul> | |

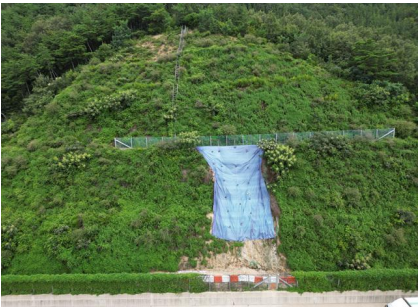
| 구 분 | 중점유지관리 사항 | 현황 사진 |
|---|---|---|
| 사<br>면<br>부 | <ul style="list-style-type: none"> <li>· 표층유실 구간<br/>→ 현재 임시보수를 실시하였으나, 보수·보강시 및 그 이후로도 손상부, 주변부에 대한 주기적인 점검으로 통해 손상의 진전유무 확인</li> </ul> | |

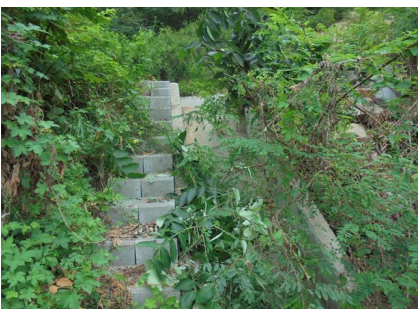
| 구 분 | 중점유지관리 사항 | 현황 사진 |
|---|---|---|
| 보호<br>시설 | <ul style="list-style-type: none"> <li>· 점검계단 식생<br/>→ 원활한 점검 및 유지관리를 위해 식생에 대한 정비가 필요</li> </ul> | |

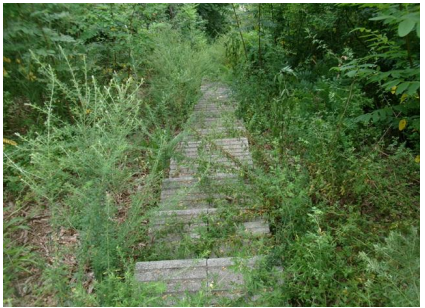
| 구 분 | 중점유지관리 사항 | 현황 사진 |
|---|---|---|
| 보호<br>시설 | <ul style="list-style-type: none"> <li>• 점검계단 식생</li> <li>→ 원활한 점검 및 유지관리를 위해 식생에 대한 정비가 필요</li> </ul> | |

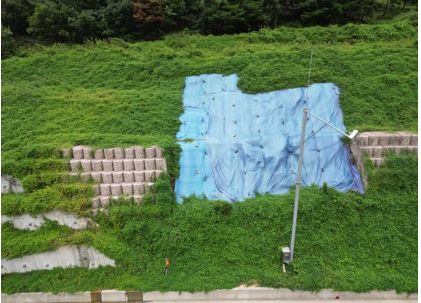
| 구 분 | 중점유지관리 사항 | 현황 사진 |
|---|---|---|
| 사면부 | <ul style="list-style-type: none"> <li>· 표층유실 구간<br/>→ 현재 임시보수가 된 상태로 손상의 진전유무 확인 및 보수후에도 주기적인 점검을 실시하는 유지관리가 필요</li> </ul> | |

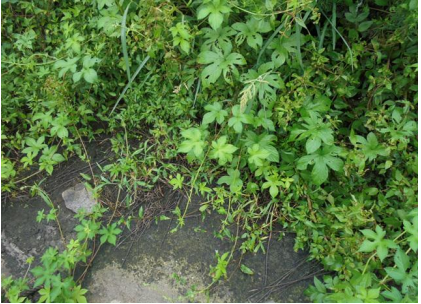
| 구 분 | 중점유지관리 사항 | 현황 사진 |
|---|---|---|
| 배수 시설 | <ul style="list-style-type: none"> <li>· 배수로 균열 구간<br/>→ 균열부에 대한 보수가 필요하며, 보수후에도 재손상 발생에 대한 주기적인 점검을 실시하는 유지관리가 필요</li> <li>· 배수로 토사퇴적 구간<br/>→ 원활한 배수를 위해 정비가 필요하며, 주기적인 점검을 실시하는 유지관리가 필요</li> </ul> | |

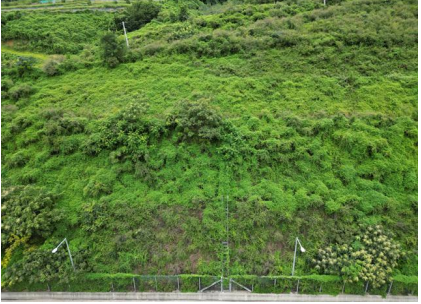
| 구 분 | 중점유지관리 사항 | 현황 사진 |
|---|---|---|
| 보호 시설 | <ul style="list-style-type: none"> <li>· 점검계단 식생<br/>→ 원활한 점검 및 유지관리를 위해 식생에 대한 정비가 필요</li> </ul> | |

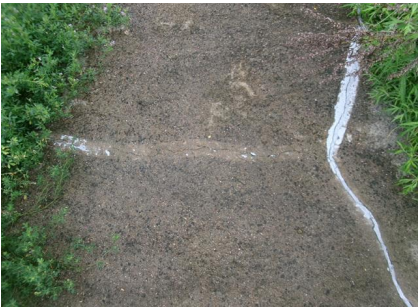
| 구 분 | 중점유지관리 사항 | 현황 사진 |
|---|---|---|
| 배수<br>시설 | <ul style="list-style-type: none"> <li>• 배수로 균열 구간<br/>→ 균열부에 대한 보수가 필요하며, 재손상 발생에 대한 주기적인 점검을 실시하는 유지관리가 필요</li> </ul> | |

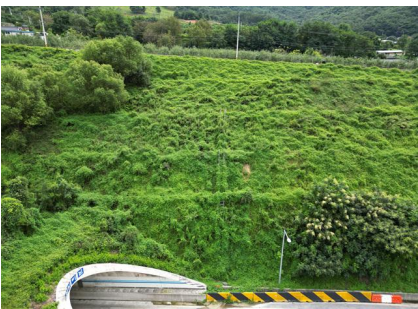
| 구 분 | 중점유지관리 사항 | 현황 사진 |
|---|---|---|
| 보호<br>시설 | <ul style="list-style-type: none"> <li>• 점검계단 식생<br/>→ 원활한 점검 및 유지관리를 위해 식생에 대한 정비가 필요</li> </ul> | |

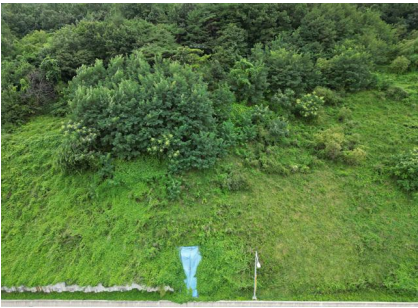
| 구 분 | 중점유지관리 사항 | 현황 사진 |
|---|---|---|
| 사면부 | <ul style="list-style-type: none"> <li>표층유실 임시보수 구간</li> <li>→ 장마철 및 강우시 주기적인 점검을 실시하는 유지관리가 필요</li> </ul> | |

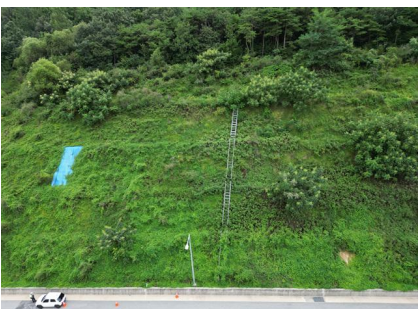
| 구 분 | 중점유지관리 사항 | 현황 사진 |
|---|---|---|
| 보호 시설 | <ul style="list-style-type: none"> <li>점검계단 식생</li> <li>→ 원활한 점검 및 유지관리를 위해 식생에 대한 정비가 필요</li> </ul> | |

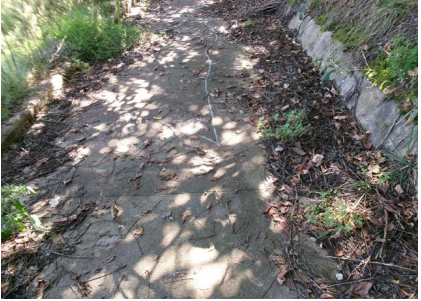
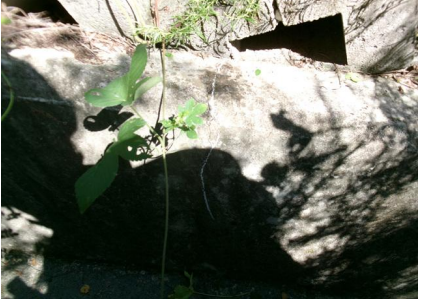
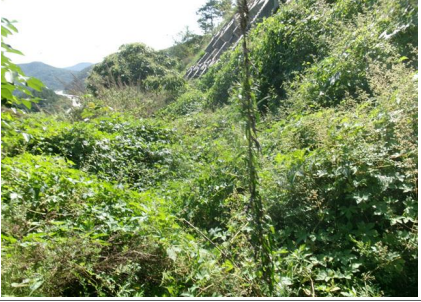
| 구 분 | 중점유지관리 사항 | 현황 사진 |
|---|---|---|
| 배수<br>시설 | <ul style="list-style-type: none"> <li>· 배수로 균열, 파손 구간<br/>→ 균열부에 대한 보수가 필요하며, 보수후에도 재손상 발생에 대한 주기적인 점검을 실시하는 유지관리가 필요</li> <li>· 배수로 토사퇴적 구간<br/>→ 원활한 배수기능을 위해 주기적인 정비를 실시하는 유지관리가 필요</li> </ul> | |

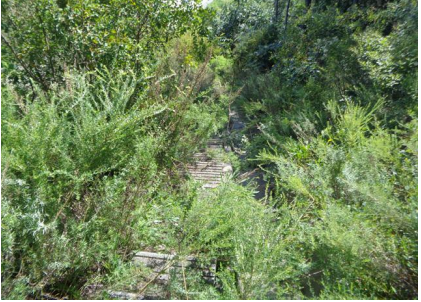
| 구 분 | 중점유지관리 사항 | 현황 사진 |
|---|---|---|
| 보호<br>시설 | <ul style="list-style-type: none"> <li>· 점검계단 식생<br/>→ 원활한 점검 및 유지관리를 위해 식생에 대한 정비가 필요</li> </ul> | |

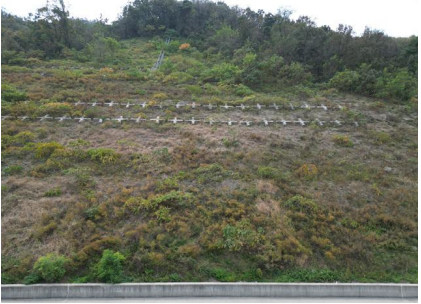
| 구 분 | 중점유지관리 사항 | 현황 사진 |
|---|---|---|
| 사<br>면<br>부 | <ul style="list-style-type: none"> <li>• 격자블럭 설치 구간</li> <li>→ 격자앵커부는 현재 양호한 상태이나, 장기공용시 우수 및 동결융해로 인한 정착력 저하 및 주변부 유실이 발생할 수 있으므로, 주기적인 점검으로 통해 손상의 발생유무에 대한 확인, 유지관리를 실시</li> </ul> | |

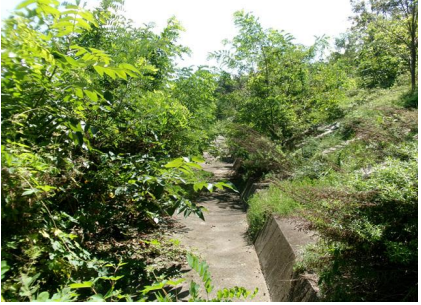
| 구 분 | 중점유지관리 사항 | 현황 사진 |
|---|---|---|
| 배수<br>시설 | <ul style="list-style-type: none"> <li>• 배수로 구간</li> <li>→ 균열부에 대한 보수가 실시된 상태이며, 보수후에도 재손상 발생에 대한 주기적인 점검을 실시하는 유지관리가 필요</li> </ul> | |

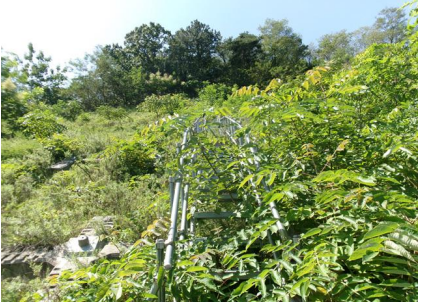
| 구 분 | 중점유지관리 사항 | 현황 사진 |
|---|---|---|
| 보호<br>시설 | <ul style="list-style-type: none"> <li>• 점검계단 식생</li> <li>→ 원활한 점검 및 유지관리를 위해 식생에 대한 정비가 필요</li> </ul> | |

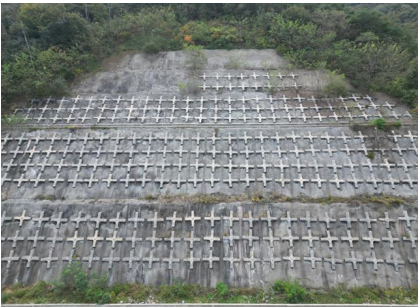
| 구 분 | 중점유지관리 사항 | 현황 사진 |
|---|---|---|
| 사<br>면<br>부 | <ul style="list-style-type: none"> <li>· 격자블럭 설치 구간</li> <li>→ 격자블럭부는 현재 양호한 상태이나, 장기공용시 우수 및 동결융해로 인한 정착력 저하 및 주변부 유실이 발생할 수 있으므로, 주기적인 점검으로 통해 손상의 발생유무에 대한 확인, 유지관리를 실시</li> </ul> | |

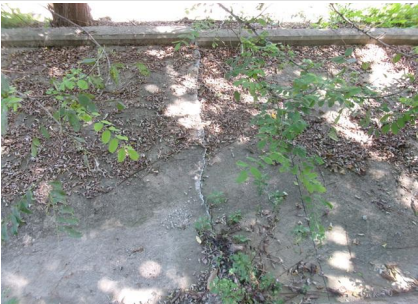
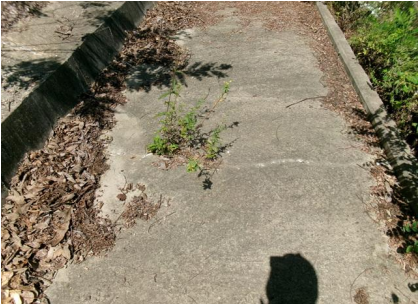
| 구 분 | 중점유지관리 사항 | 현황 사진 |
|---|---|---|
| 배수<br>시설 | <ul style="list-style-type: none"> <li>· 배수로 균열 및 파손 구간</li> <li>→ 균열부 및 파손부에 대한 보수가 필요하며, 보수후에도 재손상 발생에 대한 주기적인 점검을 실시하는 유지관리가 필요</li> </ul> | |

| 구분 | 손상내용 | 보수방안 | 손상<br>물량 | 보수<br>물량 | 단위 | 단가<br>(천원) | 개략공사비<br>(천원) | 우선<br>순위 |
|---|---|---|---|---|---|---|---|---|
| 배수시설 | 소단배수로 균열 | 주입보수 | 23.00 | 34.50 | m | 65 | 2,243 | 1 |

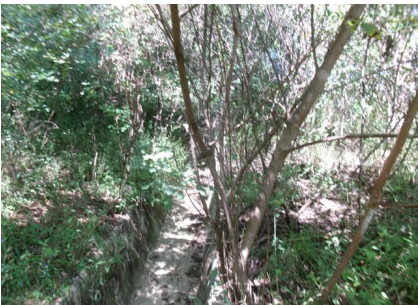
| 구 분 | 중점유지관리 사항 | 현황 사진 |
|---|---|---|
| 보호<br>시설 | <ul style="list-style-type: none"> <li>· 점검계단 식생</li> <li>→ 원활한 점검 및 유지관리를 위해 식생에 대한 정비가 필요</li> </ul> | |

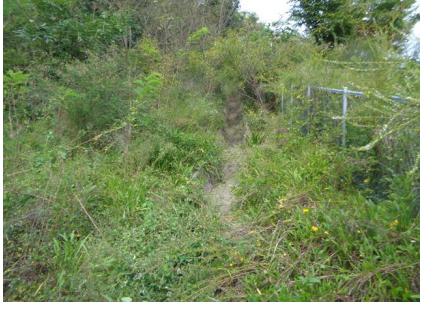
| 구 분 | 중점유지관리 사항 | 현황 사진 |
|---|---|---|
| 보호<br>시설 | <ul style="list-style-type: none"> <li>· 점검계단 식생<br/>→ 원활한 점검 및 유지관리를 위해 식생에 대한 정비가 필요</li> </ul> | |

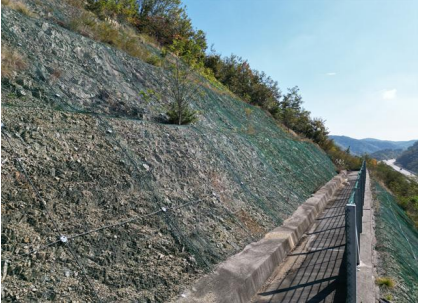
| 구 분 | 중점유지관리 사항 | 현황 사진 |
|---|---|---|
| 사<br>면<br>부 | <ul style="list-style-type: none"> <li>· 풍화구간</li> </ul> → 현재 낙석방지울타리 및 낙석방지망 설치로 안전성은 문제가 없는 상태이나, 장기공용시 지표수 및 해빙기(동결융해) 등의 원인으로 충전물유실이 발생할 수 있으므로, 주기적인 점검으로 통제 손상의 발생유무에 대한 확인 | |

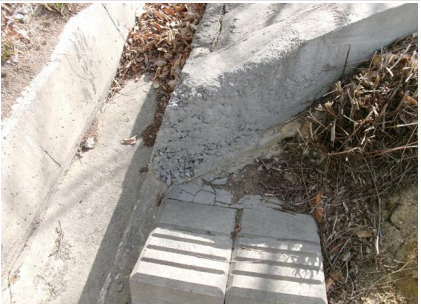
| 구 분 | 중점유지관리 사항 | 현황 사진 |
|---|---|---|
| 배<br>수<br>시<br>설 | <ul style="list-style-type: none"> <li>· 배수로 손상부</li> </ul> → 균열부, 파손 및 재료분리에 대한 보수가 필요하며, 보수후에도 재손상 발생에 대한 주기적인 점검을 실시하는 유지관리가 필요 | <br> |

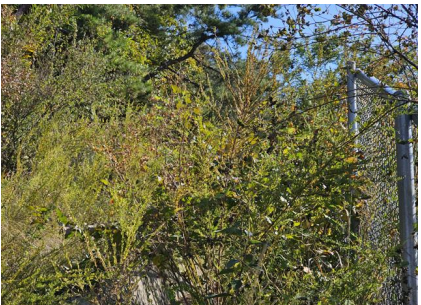
| 구 분 | 중점유지관리 사항 | 현황 사진 |
|---|---|---|
| 보<br>호<br>시<br>설 | <ul style="list-style-type: none"> <li>· 점검계단 식생</li> </ul> → 원활한 점검 및 유지관리를 위해 식생에 대한 정비가 필요 | |

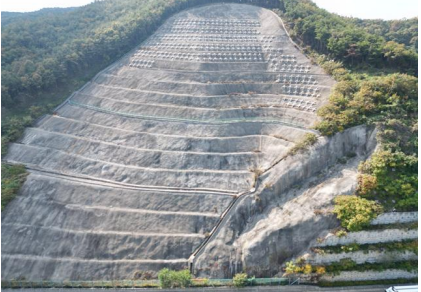
| 구 분 | 중점유지관리 사항 | 현황 사진 |
|---|---|---|
| 사<br>면<br>부 | <ul style="list-style-type: none"> <li>• 숏크리트, 격자블럭, 옹벽구간</li> <li>→ 현재 안전성에 는 문제가 없는 상태이나, 장기공용시 지표수 및 동결융해로 인한 손상이 발생할 수 있으므로, 주기적인 점검으로 통해 손상의 발생유무에 대한 확인</li> </ul> | |

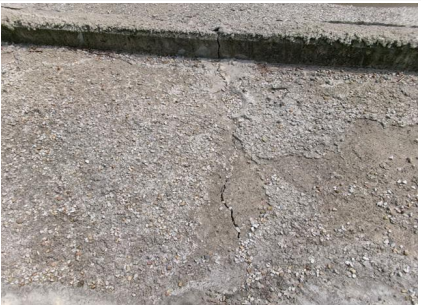
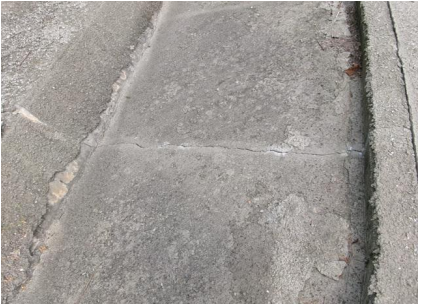
| 구 분 | 중점유지관리 사항 | 현황 사진 |
|---|---|---|
| 배수<br>시설 | <ul style="list-style-type: none"> <li>• 배수로 균열 구간</li> <li>→ 균열부에 대한 보수가 필요하며, 보수후에도 재손상 발생에 대한 주기적인 점검을 실시하는 유지관리가 필요</li> </ul> | |

| 구분 | 손상내용 | 보수방안 | 손상<br>물량 | 보수<br>물량 | 단위 | 단가<br>(천원) | 개략공사비<br>(천원) | 우선<br>순위 |
|---|---|---|---|---|---|---|---|---|
| 배수시설 | 소단배수로 균열 | 주입보수 | 14.0 | 21.00 | m | 65 | 1,365 | 1 |

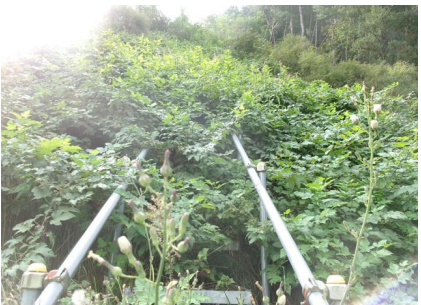
| 구 분 | 중점유지관리 사항 | 현황 사진 |
|---|---|---|
| 보호<br>시설 | <ul style="list-style-type: none"> <li>• 점검계단 식생</li> <li>→ 원활한 점검 및 유지관리를 위해 식생에 대한 정비가 필요</li> </ul> | |

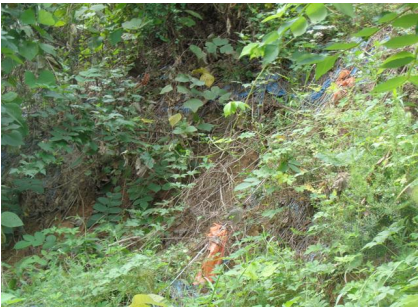
| 구 분 | 중점유지관리 사항 | 현황 사진 |
|---|---|---|
| 사<br>면<br>부 | <ul style="list-style-type: none"> <li>· 임시보수 구간<br/>→ 임시보수부는 지표수에 대해 취약하므로, 주기적인 점검으로 통해 손상의 진전유무에 대한 확인, 유지관리를 실시</li> </ul> | |

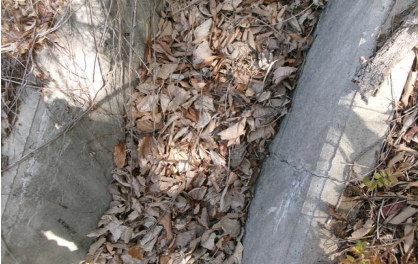
| 구 분 | 중점유지관리 사항 | 현황 사진 |
|---|---|---|
| 배수<br>시설 | <ul style="list-style-type: none"> <li>• 배수로 균열 구간<br/>→ 균열부에 대한 보수가 필요하며, 보수후에도 재손상 발생에 대한 주기적인 점검을 실시하는 유지관리가 필요</li> </ul> | |

| 구분 | 손상내용 | 보수방안 | 손상<br>물량 | 보수<br>물량 | 단위 | 단가<br>(천원) | 개략공사비<br>(천원) | 우선<br>순위 |
|---|---|---|---|---|---|---|---|---|
| 배수시설 | 산마루측구 균열 | 주입보수 | 1.00 | 1.5 | m | 65 | 98 | 1 |

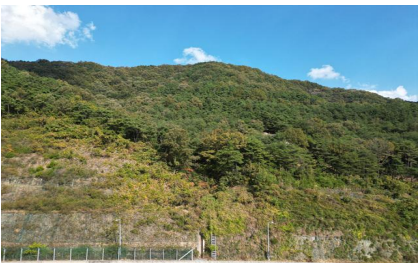
| 구 분 | 중점유지관리 사항 | 현황 사진 |
|---|---|---|
| 보호<br>시설 | <ul style="list-style-type: none"> <li>• 점검계단 식생<br/>→ 원활한 점검 및 유지관리를 위해 식생에 대한 정비가 필요</li> </ul> | |

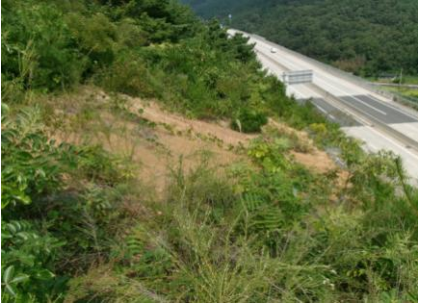
| 구 분 | 중점유지관리 사항 | 현황 사진 |
|---|---|---|
| 사<br>면<br>부 | <ul style="list-style-type: none"> <li>· 표층유실<br/>→ 장마철 강우에 의한 지표수유입으로 유실이 추가 발생할 수 있으므로, 주기적인 점검으로 통해 손상증가에 대한 확인</li> <li>· 풍화구간<br/>→ 현재 낙석방지울타리 및 낙석방지망 설치로 안전성에 는 문제가 없는 상태이나, 장기공용시 우수 및 동결융해로 인한 유실이 발생할 수 있으므로, 주기적인 점검으로 통해 손상의 발생유무에 대한 확인, 유지관리를 실시</li> </ul> | |

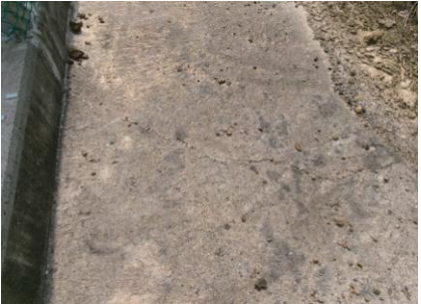
| 구 분 | 중점유지관리 사항 | 현황 사진 |
|---|---|---|
| 배수<br>시설 | <ul style="list-style-type: none"> <li>· 배수로 균열, 토사퇴적 구간<br/>→ 균열 및 토사퇴적에 대한 정비가 필요하며, 이후에도 재손상 발생에 대한 주기적인 점검을 실시하는 유지관리가 필요</li> </ul> | |

| 구분 | 손상내용 | 보수방안 | 손상<br>물량 | 보수<br>물량 | 단위 | 단가<br>(천원) | 개략공사비<br>(천원) | 우선<br>순위 |
|---|---|---|---|---|---|---|---|---|
| 배수시설 | 소단배수로 균열 | 주입보수 | 6.00 | 9.00 | m | 65 | 585 | 1 |

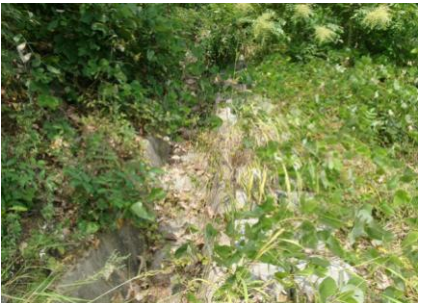
| 구 분 | 중점유지관리 사항 | 현황 사진 |
|---|---|---|
| 보호<br>시설 | <ul style="list-style-type: none"> <li>· 점검계단 식생<br/>→ 원활한 점검 및 유지관리를 위해 식생에 대한 정비가 필요</li> </ul> | |

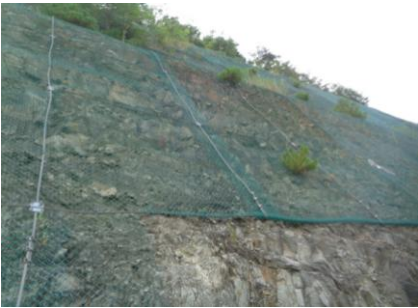
| 구 분 | 중점유지관리 사항 | 현황 사진 |
|---|---|---|
| 사<br>면<br>부 | <ul style="list-style-type: none"> <li>· 풍화(MW~HW) 구간</li> <li>→ 현재 낙석방지울타리 및 낙석방지망 설치로 안전성에 는 문제가 없는 상태이나, 장기공용시 우수 및 동결융해로 인한 유실이 발생할 수 있으므로, 주기적인 점검으로 통해 손상의 발생유무에 대한 확인, 유지관리를 실시</li> </ul> | |

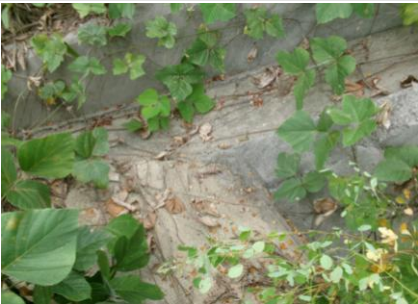
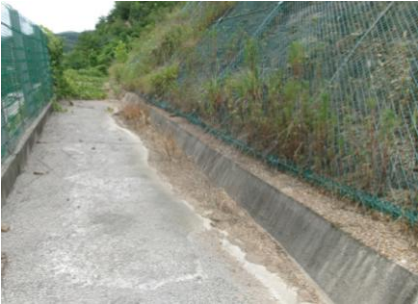
| 구 분 | 중점유지관리 사항 | 현황 사진 |
|---|---|---|
| 배수<br>시설 | <ul style="list-style-type: none"> <li>· 배수로 균열, 파손 및 철근노출, 재료분리, 토사퇴적 구간</li> <li>→ 손상에 대한 보수가 필요하며, 보수후에도 재손상 발생에 대한 주기적인 점검을 실시하는 유지관리가 필요</li> <li>→ 토사퇴적은 원활한 배수기능을 위해 청소가 필요</li> </ul> | |

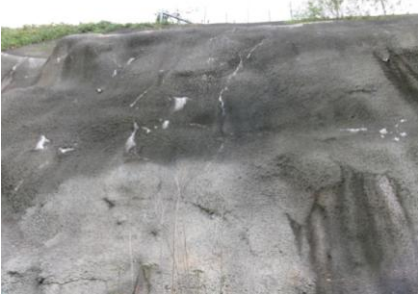
| 구 분 | 중점유지관리 사항 | 현황 사진 |
|---|---|---|
| 보호<br>시설 | <ul style="list-style-type: none"> <li>· 슛크리트 망상균열 및 백태, 누수흔적</li> <li>→ 공용기간이 증가할수록 지표수에 의한 손상의 증가 가능성이 있으므로, 지속적인 상태확인이 필요</li> <li>· 점검계단 식생</li> <li>→ 원활한 점검 및 유지관리를 위해 식생에 대한 정비가 필요</li> </ul> | |

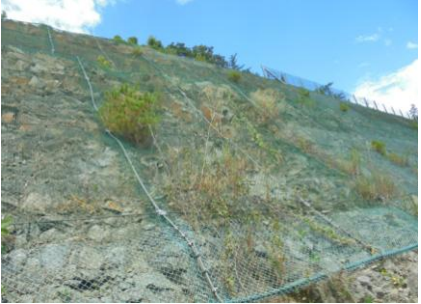
| 구 분 | 중점유지관리 사항 | 현황 사진 |
|---|---|---|
| 사<br>면<br>부 | <ul style="list-style-type: none"> <li>• 풍화구간</li> <li>→ 현재 낙석방지울타리 및 낙석방지망 설치로 안전성에 는 문제가 없는 상태이나, 장기공용시 우수 및 동결융해로 인한 유실이 발생할 수 있으므로, 주기적인 점검으로 통해 손상의 발생유무에 대한 확인, 유지관리를 실시</li> </ul> | |

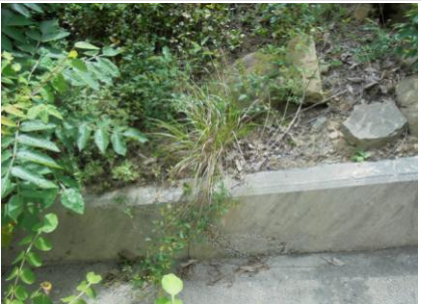
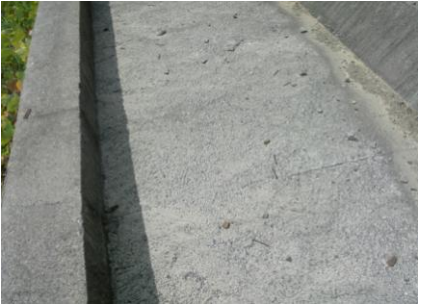
| 구 분 | 중점유지관리 사항 | 현황 사진 |
|---|---|---|
| 배수<br>시설 | <ul style="list-style-type: none"> <li>• 배수로 균열, 재료분리 구간</li> <li>→ 손상부에 대한 보수가 필요하며, 보수후에도 재손상 발생에 대한 주기적인 점검을 실시하는 유지관리가 필요</li> </ul> | |

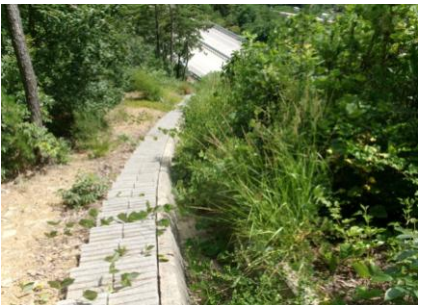
| 구 분 | 중점유지관리 사항 | 현황 사진 |
|---|---|---|
| 보호<br>시설 | <ul style="list-style-type: none"> <li>• 점검계단 식생</li> <li>→ 원활한 점검 및 유지관리를 위해 식생에 대한 정비가 필요</li> </ul> | |

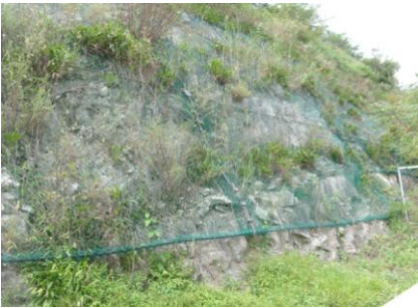
| 구 분 | 중점유지관리 사항 | 현황 사진 |
|---|---|---|
| 사<br>면<br>부 | <ul style="list-style-type: none"> <li>• 풍화구간(보통~심한풍화)</li> <li>→ 현재 낙석방지울타리 및 낙석방지망 설치로 안전성에는 문제가 없는 상태이나, 장기공용시 지표수 및 동결융해로 인한 충전물유실이 발생할 수 있으므로, 주기적인 점검으로 통해 손상의 발생유무에 대한 확인</li> </ul> | |

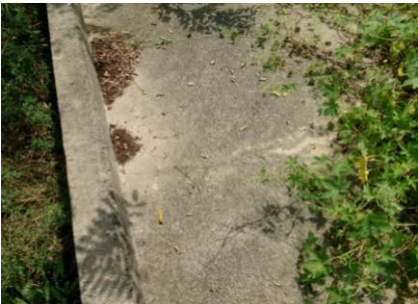
| 구 분 | 중점유지관리 사항 | 현황 사진 |
|---|---|---|
| 배수<br>시설 | <ul style="list-style-type: none"> <li>• 배수로 균열, 파손 구간</li> <li>→ 균열 및 파손부에 대한 보수가 필요하며, 보수후에도 재손상 발생에 대한 주기적인 점검을 실시하는 유지관리가 필요</li> </ul> | |

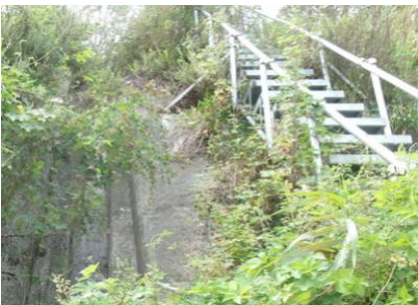
| 구 분 | 중점유지관리 사항 | 현황 사진 |
|---|---|---|
| 보호<br>시설 | <ul style="list-style-type: none"> <li>• 점검계단 식생</li> <li>→ 원활한 점검 및 유지관리를 위해 식생에 대한 정비가 필요</li> </ul> | |

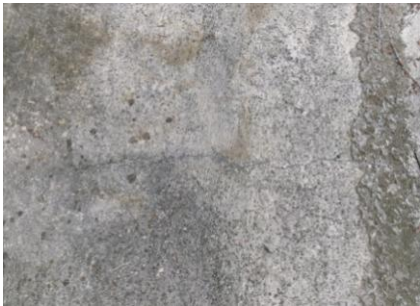
| 구 분 | 중점유지관리 사항 | 현황 사진 |
|---|---|---|
| 배수<br>시설 | <ul style="list-style-type: none"> <li>• 배수로 균열 구간</li> <li>→ 균열부에 대한 보수가 필요하며, 보수후에도 재손상 발생에 대한 주기적인 점검을 실시하는 유지관리가 필요</li> </ul> | |

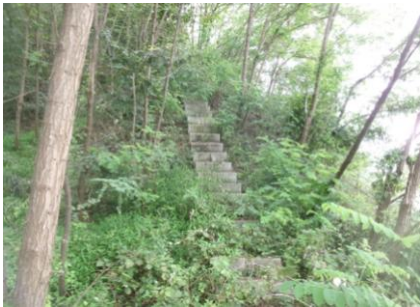
| 구 분 | 중점유지관리 사항 | 현황 사진 |
|---|---|---|
| 보호<br>시설 | <ul style="list-style-type: none"> <li>• 점검계단 식생</li> <li>→ 원활한 점검 및 유지관리를 위해 식생에 대한 정비가 필요</li> </ul> | |

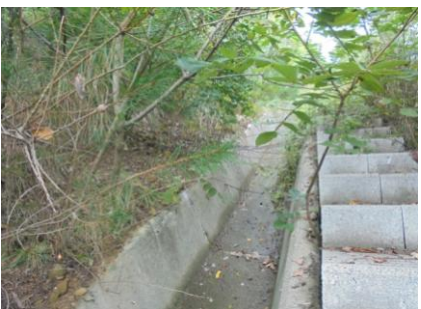
| 구 분 | 중점유지관리 사항 | 현황 사진 |
|---|---|---|
| 보호<br>시설 | <ul style="list-style-type: none"> <li>• 점검계단 식생</li> <li>→ 원활한 점검 및 유지관리를 위해 식생에 대한 정비가 필요</li> </ul> | |

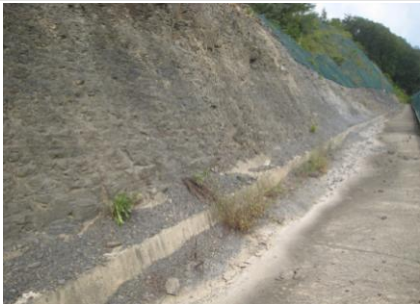
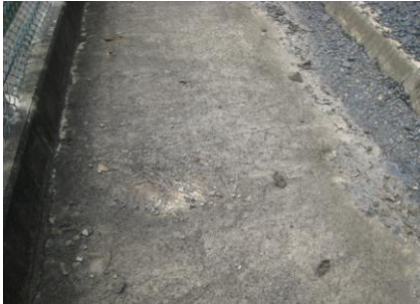
| 구 분 | 중점유지관리 사항 | 현황 사진 |
|---|---|---|
| 배수<br>시설 | <ul style="list-style-type: none"> <li>· 배수로 균열 구간</li> <li>→ 균열부에 대한 보수가 필요하며, 보수후에도 재손상 발생에 대한 주기적인 점검을 실시하는 유지관리가 필요</li> <li>· 배수로 낙석퇴적 구간</li> <li>→ 원활한 배수기능 확보를 위해 주기적으로 청소를 실시하는 유지관리가 필요</li> </ul> | <br> |

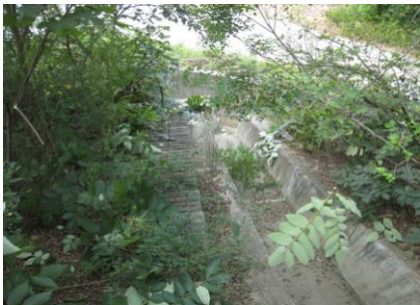
| 구 분 | 중점유지관리 사항 | 현황 사진 |
|---|---|---|
| 보호<br>시설 | <ul style="list-style-type: none"> <li>· 점검계단 식생</li> <li>→ 원활한 점검 및 유지관리를 위해 식생에 대한 정비 필요</li> </ul> | |

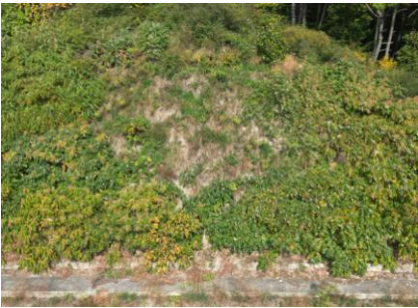
| 구 분 | 중점유지관리 사항 | 현황 사진 |
|---|---|---|
| 사<br>면<br>부 | <ul style="list-style-type: none"> <li>• 사면부 녹생토 유실</li> <li>→ 사면전반에 걸쳐 식생공이 시공되어 있으며, 식생활착은 전반적으로 양호한 상태이나 녹생토 유실이 확인되었고, 사면의 안정성에 미치는 영향이 미미하므로 진전여부에 대한 주기적인 점검이 필요</li> </ul> | |

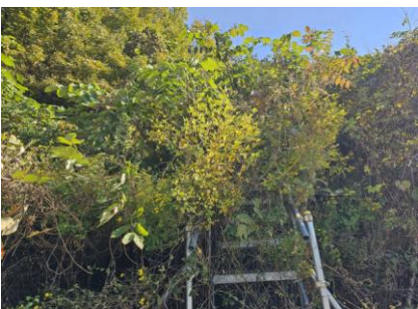
| 구 분 | 중점유지관리 사항 | 현황 사진 |
|---|---|---|
| 보호<br>시설 | <ul style="list-style-type: none"> <li>• 점검계단 식생</li> <li>→ 원활한 점검 및 유지관리를 위해 식생에 대한 정비가 필요</li> </ul> | |

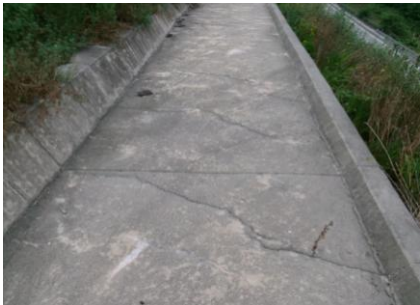
| 구 분 | 중점유지관리 사항 | 현황 사진 |
|---|---|---|
| 배수 시설 | <ul style="list-style-type: none"> <li>• 배수로 균열 구간<br/>→ 균열부에 대한 보수가 필요하며, 보수후에도 재손상 발생에 대한 주기적인 점검을 실시하는 유지관리가 필요</li> </ul> | |

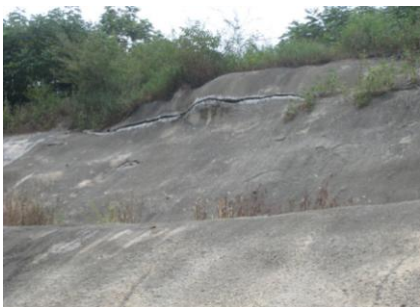
| 구 분 | 중점유지관리 사항 | 현황 사진 |
|---|---|---|
| 보호 시설 | <ul style="list-style-type: none"> <li>• 숏크리트 들뜸 구간<br/>→ 들뜸부에 대한 보수가 필요하며, 보수후에도 재손상 발생에 대한 주기적인 점검을 실시하는 유지관리가 필요</li> </ul> | |

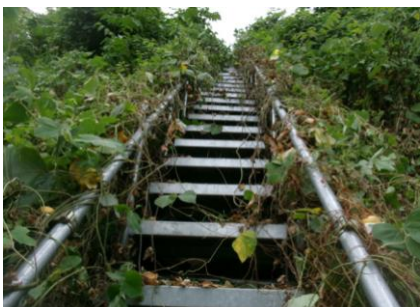
| 구 분 | 중점유지관리 사항 | 현황 사진 |
|---|---|---|
| | <ul style="list-style-type: none"> <li>• 점검계단 식생<br/>→ 원활한 점검 및 유지관리를 위해 식생에 대한 정비가 필요</li> </ul> | |

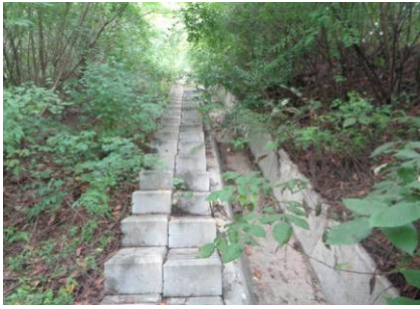
| 구 분 | 중점유지관리 사항 | 현황 사진 |
|---|---|---|
| 보호<br>시설 | <ul style="list-style-type: none"> <li>점검계단 식생</li> <li>→ 원활한 점검 및 유지관리를 위해 식생에 대한 정비가 필요</li> </ul> | |

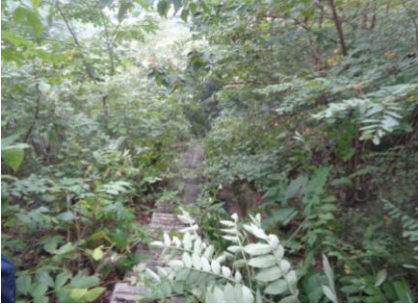
| 구 분 | 중점유지관리 사항 | 현황 사진 |
|---|---|---|
| 보호 시설 | <ul style="list-style-type: none"> <li>• 점검계단 식생</li> <li>→ 원활한 점검 및 유지관리를 위해 식생에 대한 정비가 필요</li> </ul> | |

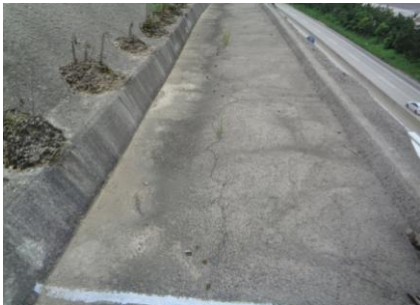
| 구 분 | 중점유지관리 사항 | 현황 사진 |
|---|---|---|
| 배수<br>시설 | <ul style="list-style-type: none"> <li>배수시설 균열 구간</li> <li>→ 균열부에 대한 보수를 실시하고, 재손상 발생에 대한 주기적인 점검을 실시하는 유지관리가 필요</li> </ul> | |

| 구분 | 손상내용 | 보수방안 | 손상<br>물량 | 보수<br>물량 | 단위 | 단가<br>(천원) | 개략공사비<br>(천원) | 우선<br>순위 |
|---|---|---|---|---|---|---|---|---|
| 배수시설 | 소단배수로 균열 | 주입보수 | 104.00 | 156.00 | m | 65 | 10,140 | 1 |
| | 산마루측구 균열 | 주입보수 | 2.00 | 3.00 | m | 65 | 195 | 1 |

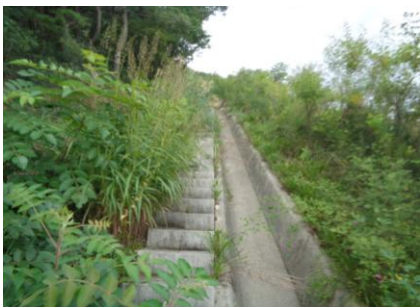
| 구 분 | 중점유지관리 사항 | 현황 사진 |
|---|---|---|
| 보호<br>시설 | <ul style="list-style-type: none"> <li>점검계단 식생</li> <li>→ 원활한 점검 및 유지관리를 위해 식생에 대한 정비가 필요</li> </ul> | |

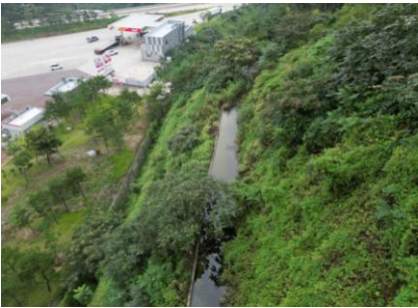
| 구 분 | 중점유지관리 사항 | 현황 사진 |
|---|---|---|
| 배수<br>시설 | <ul style="list-style-type: none"> <li>배수로 체수 구간<br/>→ 주기적인 주의관찰이 요망되며, 주변부 손상이 발생시 구배조정 등의 조치가 필요하다.</li> </ul> | |

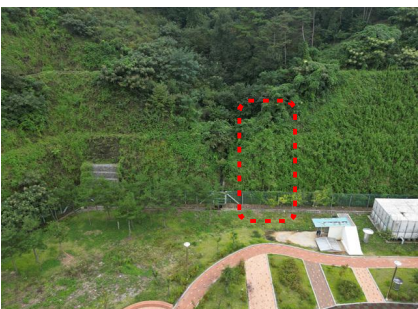
| 구 분 | 중점유지관리 사항 | 현황 사진 |
|---|---|---|
| 보호<br>시설 | <ul style="list-style-type: none"> <li>점검계단 식생<br/>→ 원활한 점검 및 유지관리를 위해 식생에 대한 정비가 필요</li> </ul> | |

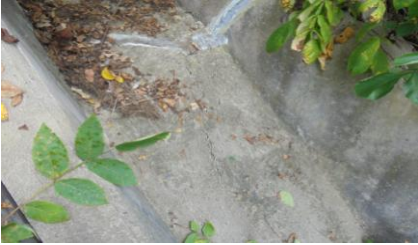
| 구 분 | 중점유지관리 사항 | 현황 사진 |
|---|---|---|
| 배수 시설 | <ul style="list-style-type: none"> <li>· 배수로 균열 구간</li> <li>→ 균열부에 대한 보수가 필요하며, 이후에도 재산상 발생에 대한 주기적인 점검을 실시하는 유지관리가 필요</li> </ul> | |

| 구분 | 손상내용 | 보수방안 | 손상<br>물량 | 보수<br>물량 | 단위 | 단가<br>(천원) | 개략공사비<br>(천원) | 우선<br>순위 |
|---|---|---|---|---|---|---|---|---|
| 배수시설 | 산마루측구 균열 | 주입보수 | 2.00 | 3.00 | m³ | 65 | 195 | 1 |

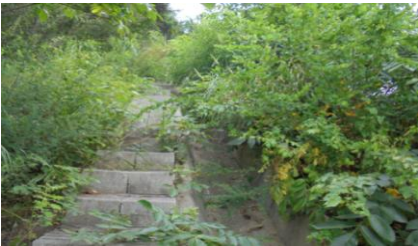
| 구 분 | 중점유지관리 사항 | 현황 사진 |
|---|---|---|
| 보호 시설 | <ul style="list-style-type: none"> <li>· 점검계단 식생</li> <li>→ 원활한 점검 및 유지관리를 위해 식생에 대한 정비가 필요</li> </ul> | |

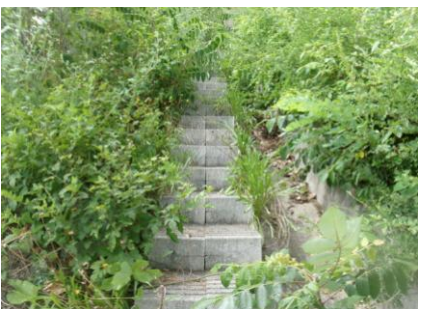
| 구 분 | 중점유지관리 사항 | 현황 사진 |
|---|---|---|
| 보호<br>시설 | <ul style="list-style-type: none"> <li>• 점검계단 식생</li> <li>→ 원활한 점검 및 유지관리를 위해 식생에 대한 정비가 필요</li> </ul> | |

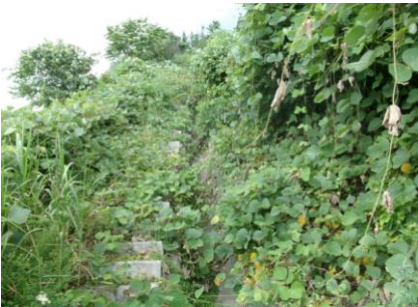
| 구 분 | 중점유지관리 사항 | 현황 사진 |
|---|---|---|
| 보호 시설 | <ul style="list-style-type: none"> <li>· 점검계단 식생</li> <li>→ 원활한 점검 및 유지관리를 위해 식생에 대한 정비가 필요</li> </ul> | |

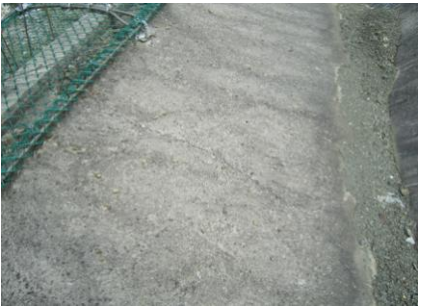
| 구 분 | 중점유지관리 사항 | 현황 사진 |
|---|---|---|
| 배수<br>시설 | <ul style="list-style-type: none"> <li>• 배수로 균열 구간</li> <li>→ 균열부에 대한 보수가 필요하며, 보수후에도 재손상 발생에 대한 주기적인 점검을 실시하는 유지관리가 필요</li> </ul> | |

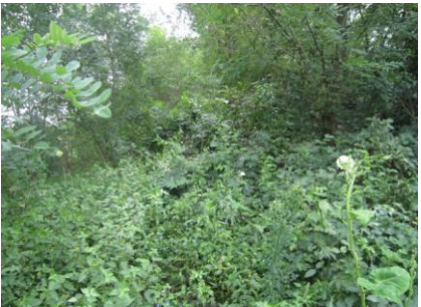
| 구 분 | 중점유지관리 사항 | 현황 사진 |
|---|---|---|
| 보호<br>시설 | <ul style="list-style-type: none"> <li>• 점검계단 식생</li> <li>→ 원활한 점검 및 유지관리를 위해 식생에 대한 정비가 필요</li> </ul> | |

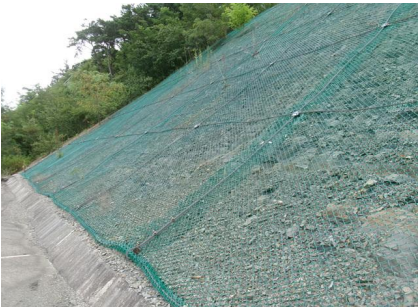
| 구 분 | 중점유지관리 사항 | 현황 사진 |
|---|---|---|
| 사<br>면<br>부 | <ul style="list-style-type: none"> <li>• 풍화구간</li> <li>→ 현재 낙석방지울타리 및 낙석방지망 설치로 안전성에는 문제가 없는 상태이나, 장기공용시 지표수 및 동결융해로 인한 충전물유실이 발생할 수 있으므로, 주기적인 점검으로 통해 손상의 발생유무에 대한 확인</li> </ul> | |

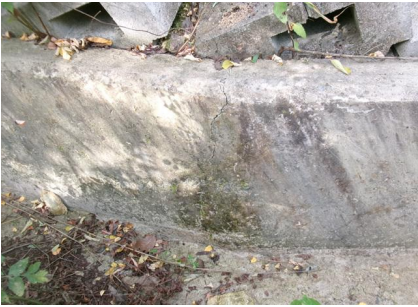
| 구 분 | 중점유지관리 사항 | 현황 사진 |
|---|---|---|
| 배수<br>시설 | <ul style="list-style-type: none"> <li>• 배수로 균열, 토사퇴적 구간</li> <li>→ 손상에 대한 보수가 필요하며, 이후에도 재손상 발생에 대한 주기적인 점검을 실시하는 유지관리가 필요</li> </ul> | |

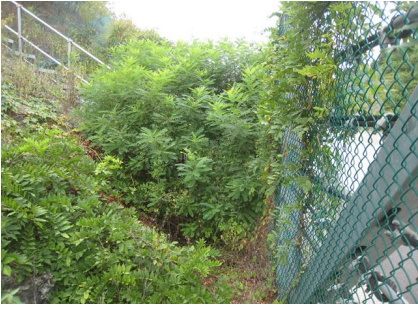
| 구 분 | 중점유지관리 사항 | 현황 사진 |
|---|---|---|
| 보호<br>시설 | <ul style="list-style-type: none"> <li>• 점검계단 식생</li> <li>→ 원활한 점검 및 유지관리를 위해 식생에 대한 정비 필요</li> </ul> | |

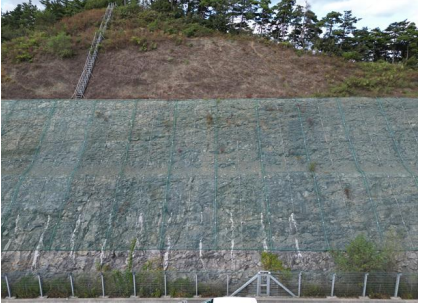
| 구 분 | 중점유지관리 사항 | 현황 사진 |
|---|---|---|
| 사<br>면<br>부 | <ul style="list-style-type: none"> <li>• 풍화구간</li> <li>→ 현재 낙석방지울타리 및 낙석방지망 설치로 안전성에는 문제가 없는 상태이나, 장기공용시 지표수 및 동결융해로 인한 충전물 유실이 발생할 수 있으므로, 주기적인 점검으로 통해 손상의 발생유무에 대한 확인</li> </ul> | |

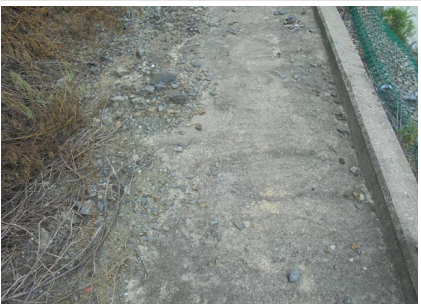
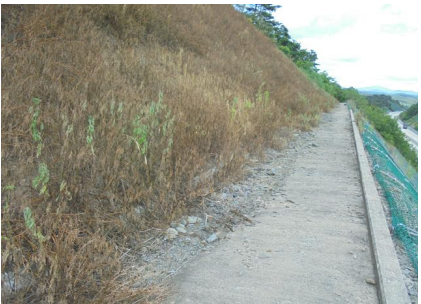
| 구 분 | 중점유지관리 사항 | 현황 사진 |
|---|---|---|
| 배수<br>시설 | <ul style="list-style-type: none"> <li>• 배수로 균열, 토사퇴적 구간</li> <li>→ 손상에 대한 보수가 필요하며, 이후에도 재손상 발생에 대한 주기적인 점검을 실시하는 유지관리가 필요</li> </ul> | |

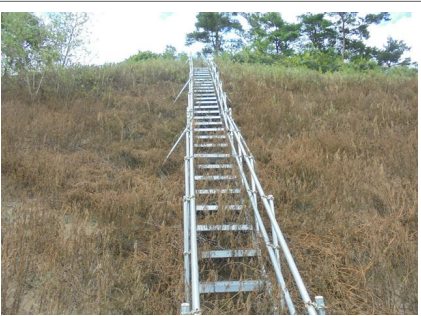
| 구 분 | 중점유지관리 사항 | 현황 사진 |
|---|---|---|
| 보호<br>시설 | <ul style="list-style-type: none"> <li>• 점검계단 식생</li> <li>→ 원활한 점검 및 유지관리를 위해 식생에 대한 정비가 필요</li> </ul> | |

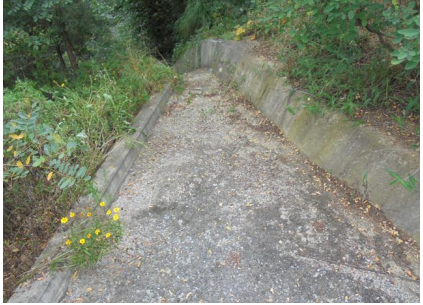
| 구 분 | 중점유지관리 사항 | 현황 사진 |
|---|---|---|
| 배수<br>시설 | <ul style="list-style-type: none"> <li>· 배수로 균열, 파손 구간</li> <li>→ 균열부에 대한 보수가 필요하며, 보수후에도 재손상 발생에 대한 주기적인 점검을 실시하는 유지관리가 필요</li> </ul> | |

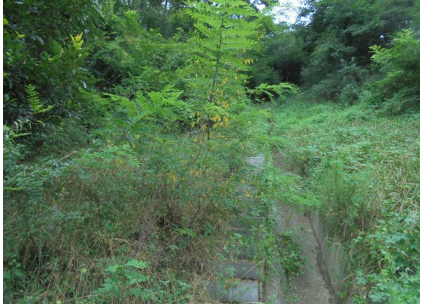
| 구 분 | 중점유지관리 사항 | 현황 사진 |
|---|---|---|
| 보호<br>시설 | <ul style="list-style-type: none"> <li>· 점검계단 식생</li> <li>→ 원활한 점검 및 유지관리를 위해 식생에 대한 정비가 필요</li> </ul> | |

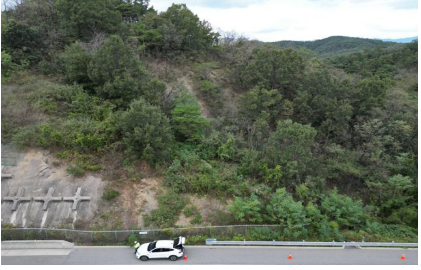
| 구 분 | 중점유지관리 사항 | 현황 사진 |
|---|---|---|
| 사<br>면<br>부 | <ul style="list-style-type: none"> <li>· 심한풍화구간</li> <li>→ 현재 낙석방지울타리 및 낙석방지망 설치로 안전성에는 문제가 없는 상태이나, 장기공용시 지표수 및 동결융해로 인한 충전물유실이 발생할 수 있으므로, 주기적인 점검으로 통해 손상의 발생유무에 대한 확인</li> </ul> | |

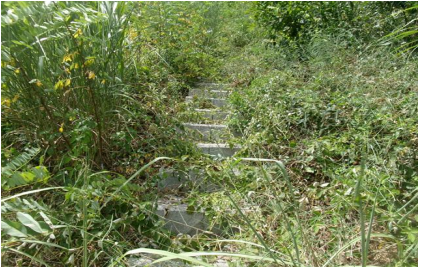
| 구 분 | 중점유지관리 사항 | 현황 사진 |
|---|---|---|
| 보호<br>시설 | <ul style="list-style-type: none"> <li>· 점검계단 식생</li> <li>→ 원활한 점검 및 유지관리를 위해 식생에 대한 정비가 필요</li> </ul> | |

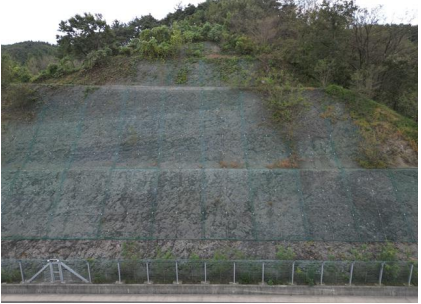
| 구 분 | 중점유지관리 사항 | 현황 사진 |
|---|---|---|
| 사<br>면<br>부 | <ul style="list-style-type: none"> <li>· 심한풍화구간</li> <li>→ 현재 낙석방지울타리 및 낙석방지망 설치로 안전성에는 문제가 없는 상태이나, 장기공용시 지표수 및 동결융해로 인한 충전물유실이 발생할 수 있으므로, 주기적인 점검으로 통해 손상의 발생유무에 대한 확인</li> </ul> | |

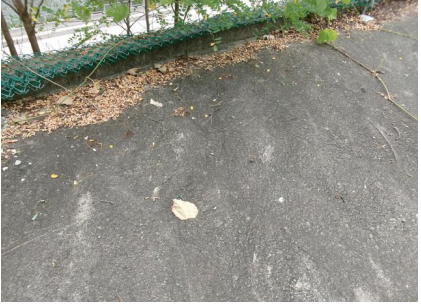
| 구 분 | 중점유지관리 사항 | 현황 사진 |
|---|---|---|
| 배수<br>시설 | <ul style="list-style-type: none"> <li>· 배수로 균열 구간</li> <li>→ 균열부에 대한 보수가 필요하며, 이후에도 재손상 발생에 대한 주기적인 점검을 실시하는 유지관리가 필요</li> </ul> | |

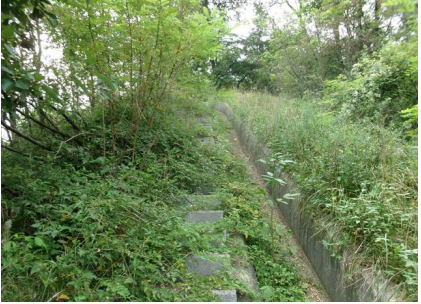
| 구 분 | 중점유지관리 사항 | 현황 사진 |
|---|---|---|
| 보호<br>시설 | <ul style="list-style-type: none"> <li>· 점검계단 식생</li> <li>→ 원활한 점검 및 유지관리를 위해 식생에 대한 정비가 필요</li> </ul> | |

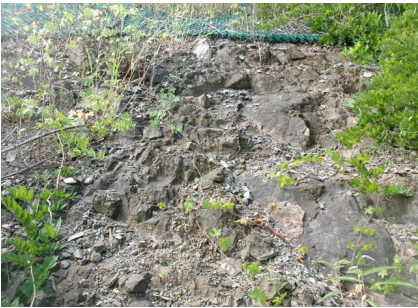
| 구 분 | 중점유지관리 사항 | 현황 사진 |
|---|---|---|
| 사<br>면<br>부 | <ul style="list-style-type: none"> <li>· 심한풍화구간</li> <li>→ 현재 낙석방지울타리 및 낙석방지망 설치로 안전성에는 문제가 없는 상태이나, 장기공용시 지표수 및 동결융해로 인한 충전물유실이 발생할 수 있으므로, 주기적인 점검으로 통해 손상의 발생유무에 대한 확인</li> </ul> | |

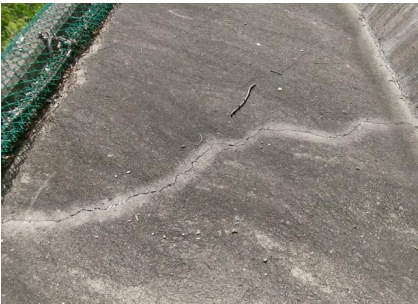
| 구 분 | 중점유지관리 사항 | 현황 사진 |
|---|---|---|
| 배수<br>시설 | <ul style="list-style-type: none"> <li>· 배수로 균열 구간</li> <li>→ 균열부에 대한 보수가 필요하며, 보수후에도 재손상 발생에 대한 주기적인 점검을 실시하는 유지관리가 필요</li> </ul> | |

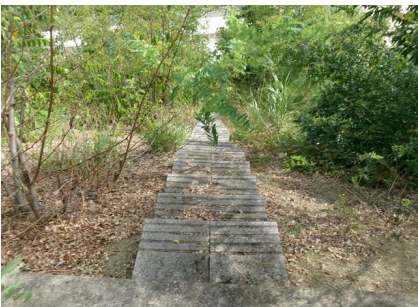
| 구 분 | 중점유지관리 사항 | 현황 사진 |
|---|---|---|
| 보호<br>시설 | <ul style="list-style-type: none"> <li>· 점검계단 식생</li> <li>→ 원활한 점검 및 유지관리를 위해 식생에 대한 정비가 필요</li> </ul> | |

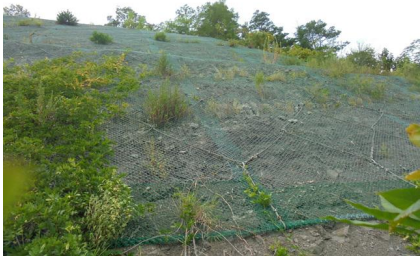
| 구 분 | 중점유지관리 사항 | 현황 사진 |
|---|---|---|
| 사<br>면<br>부 | <ul style="list-style-type: none"> <li>• 보통풍화~심한풍화구간</li> <li>→ 현재 망내퇴적이 일부 조사되었고 낙석방지울타리 및 낙석방지망 설치로 안전성에는 문제가 없는 상태이나, 장기공용시 지표수 및 동결융해로 인한 충전물유실이 발생할 수 있으므로, 주기적인 점검으로 통해 손상의 발생유무에 대한 확인</li> </ul> | |

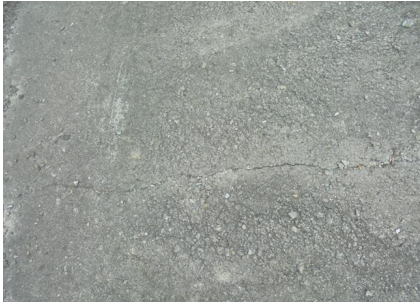
| 구 분 | 중점유지관리 사항 | 현황 사진 |
|---|---|---|
| 배수<br>시설 | <ul style="list-style-type: none"> <li>• 배수로 균열 구간</li> <li>→ 균열부에 대한 보수가 필요하며, 보수후에도 재손상 발생에 대한 주기적인 점검을 실시하는 유지관리가 필요</li> </ul> | |

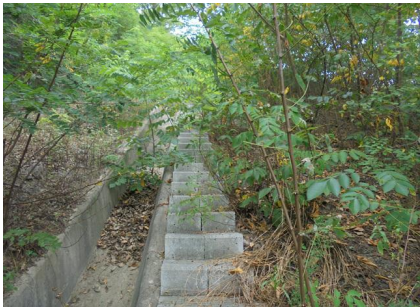
| 구 분 | 중점유지관리 사항 | 현황 사진 |
|---|---|---|
| 보호<br>시설 | <ul style="list-style-type: none"> <li>• 점검계단 식생</li> <li>→ 원활한 점검 및 유지관리를 위해 식생에 대한 정비가 필요</li> </ul> | |

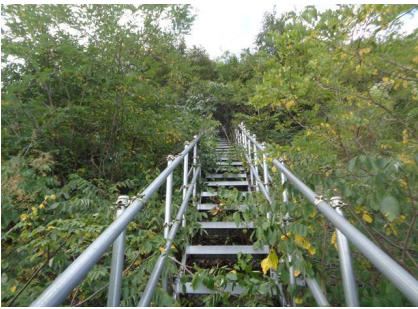
| 구 분 | 중점유지관리 사항 | 현황 사진 |
|---|---|---|
| 보호<br>시설 | <ul style="list-style-type: none"> <li>· 점검계단 식생</li> <li>→ 원활한 점검 및 유지관리를 위해 식생에 대한 정비가 필요</li> </ul> | |

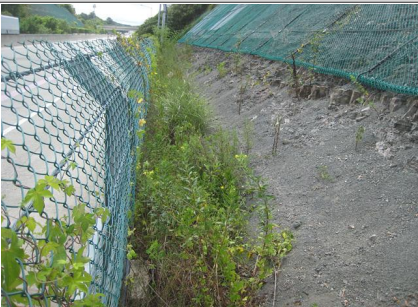
| 구 분 | 중점유지관리 사항 | 현황 사진 |
|---|---|---|
| 사<br>면<br>부 | <ul style="list-style-type: none"> <li>• 보통풍화~심한풍화구간</li> <li>→ 현재 낙석방지울타리 및 낙석방지망 설치로 안전성에는 문제가 없는 상태이나, 장기공용시 지표수 및 동결융해로 인한 충전물유실이 발생할 수 있으므로, 주기적인 점검으로 통해 손상의 발생유무에 대한 확인</li> </ul> | |

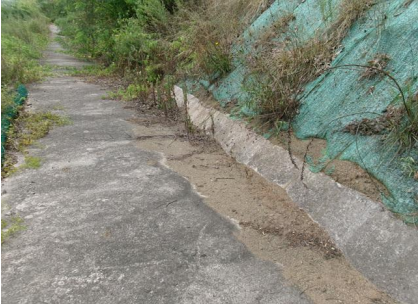
| 구 분 | 중점유지관리 사항 | 현황 사진 |
|---|---|---|
| 배수<br>시설 | <ul style="list-style-type: none"> <li>• 배수로 토사퇴적 구간</li> <li>→ 정비가 필요하며, 이후에도 재손상 발생에 대한 주기적인 점검을 실시하는 유지관리가 필요</li> </ul> | |

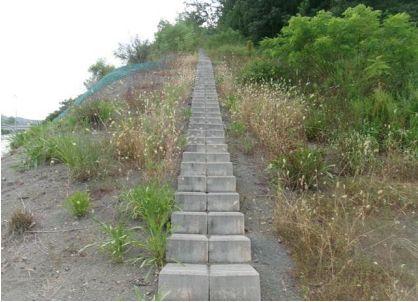
| 구 분 | 중점유지관리 사항 | 현황 사진 |
|---|---|---|
| 보호<br>시설 | <ul style="list-style-type: none"> <li>• 점검계단 식생</li> <li>→ 원활한 점검 및 유지관리를 위해 식생에 대한 정비가 필요</li> </ul> | |

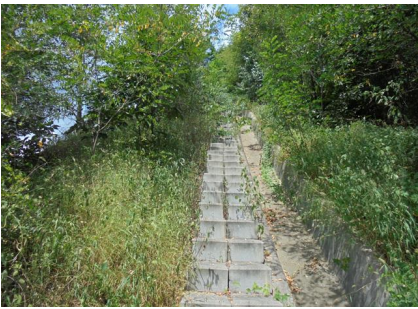
| 구 분 | 중점유지관리 사항 | 현황 사진 |
|---|---|---|
| 보호<br>시설 | <ul style="list-style-type: none"> <li>· 점검계단 식생</li> <li>→ 원활한 점검 및 유지관리를 위해 식생에 대한 정비가 필요</li> </ul> | |

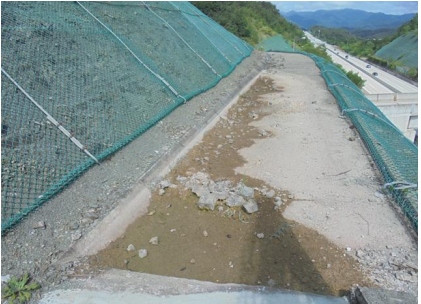
| 구 분 | 중점유지관리 사항 | 현황 사진 |
|---|---|---|
| 배수<br>시설 | <ul style="list-style-type: none"> <li>• 배수로 체수 구간</li> <li>→ 주기적인 관찰을 실시하여, 2차손상 발생 유무를 확인하는 유지관리가 필요</li> </ul> | |

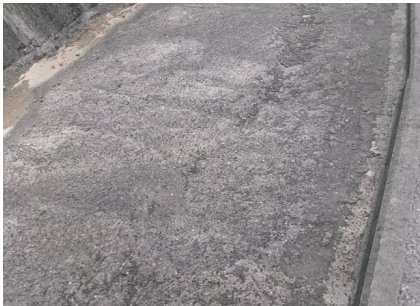
| 구 분 | 중점유지관리 사항 | 현황 사진 |
|---|---|---|
| 배수<br>시설 | <ul style="list-style-type: none"> <li>· 배수로 균열, 파손 구간</li> <li>→ 균열부, 파손부에 대한 보수가 필요하며, 보수후에도 재손상 발생에 대한 주기적인 점검을 실시하는 유지관리가 필요</li> </ul> | |

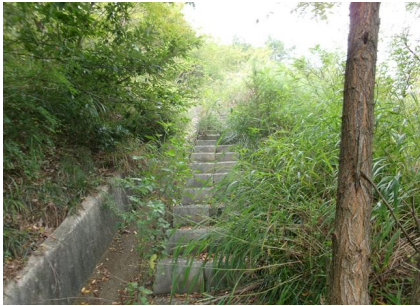
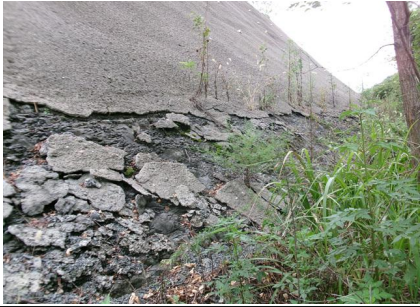
| 구 분 | 중점유지관리 사항 | 현황 사진 |
|---|---|---|
| 보호<br>시설 | <ul style="list-style-type: none"> <li>· 점검계단 식생</li> <li>→ 원활한 점검 및 유지관리를 위해 식생에 대한 정비가 필요</li> <li>· 쏫크리트 파손 구간</li> <li>→ 현재 안전성에는 문제가 없는 상태이나, 장기공용시 지표수의 유입으로 인한 손상의 진전이 있을 수 있으므로, 주기적인 점검으로 통해 손상의 발생유무에 대한 확인</li> </ul> | |

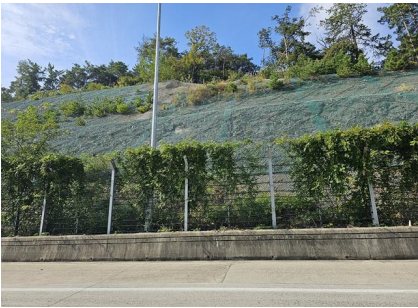
| 구 분 | 중점유지관리 사항 | 현황 사진 |
|---|---|---|
| 사<br>면<br>부 | <ul style="list-style-type: none"> <li>하단 세굴흔적</li> <li>→ 현재 문제가 없는 상태이나, 장기공용시 지표수 및 동결융해로 인한 표층유실, 충전물 추가유실이 발생할 수 있으므로, 주기적인 점검으로 통해 손상의 발생유무에 대한 확인</li> </ul> | |

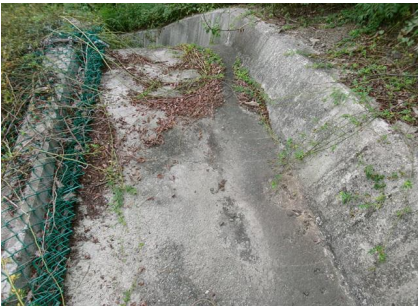
| 구 분 | 중점유지관리 사항 | 현황 사진 |
|---|---|---|
| 배수<br>시설 | <ul style="list-style-type: none"> <li>배수로 균열 구간</li> <li>→ 균열보수가 필요하며, 이후에도 재손상 발생에 대한 주기적인 점검을 실시하는 유지관리가 필요</li> </ul> | |

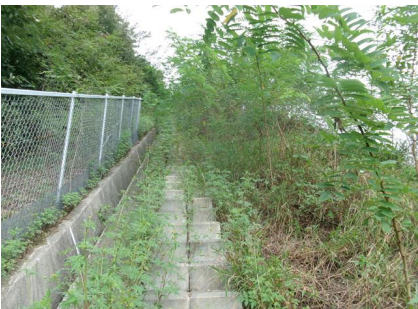
| 구 분 | 중점유지관리 사항 | 현황 사진 |
|---|---|---|
| 보호<br>시설 | <ul style="list-style-type: none"> <li>점검계단 식생</li> <li>→ 원활한 점검 및 유지관리를 위해 식생에 대한 정비가 필요</li> </ul> | |

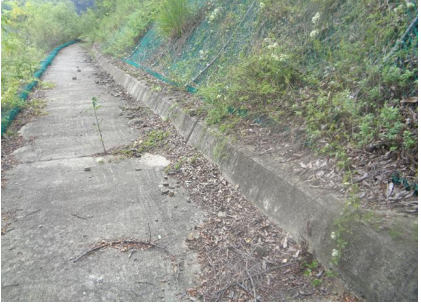
| 구 분 | 중점유지관리 사항 | 현황 사진 |
|---|---|---|
| 배수<br>시설 | <ul style="list-style-type: none"> <li>· 배수로 토사 및 낙석퇴적 구간</li> <li>→ 정비가 필요하며, 이후에도 재손상 발생에 대한 주기적인 점검을 실시하는 유지관리가 필요</li> </ul> | |
