## 제5편 사 면

# 1. 영천절토01

영천절토01은 경상북도 상주시 낙동면 상촌리(상주영천고속도로 1.000~1.400km)에 위치한 사면으로서 총 연장 400.0m, 높이 34.2m로, 2017년 06월 준공된 절토사면이다.

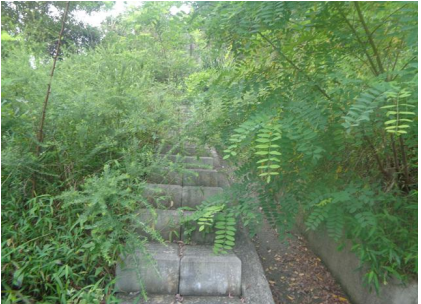
| 구 분 | 중점유지관리 사항 | 현황 사진 |
|---|---|---|
| 보호<br>시설 | <ul style="list-style-type: none"> <li>· 점검계단 식생</li> <li>→ 원활한 점검 및 유지관리를 위해 식생에 대한 정비가 필요</li> </ul> | |

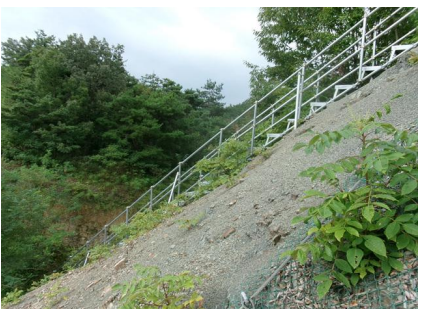
| 구 분 | 중점유지관리 사항 | 현황 사진 |
|---|---|---|
| 보호<br>시설 | <ul style="list-style-type: none"> <li>점검계단 식생</li> <li>→ 원활한 점검 및 유지관리를 위해 식생에 대한 정비가 필요</li> </ul> | |

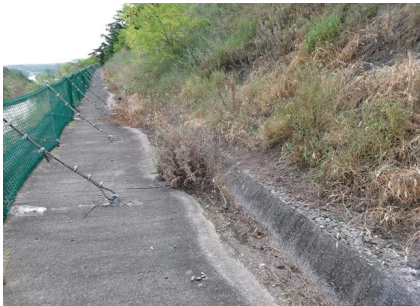
| 구 분 | 중점유지관리 사항 | 현황 사진 |
|---|---|---|
| 배수<br>시설 | <ul style="list-style-type: none"> <li>· 배수로 토사퇴적 구간</li> <li>→ 정비가 필요하며, 이후에도 재손상 발생에 대한 주기적인 점검을 실시하는 유지관리가 필요</li> </ul> | |

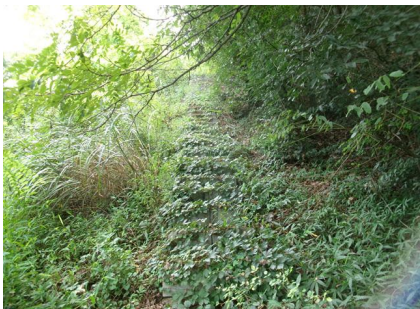
| 구 분 | 중점유지관리 사항 | 현황 사진 |
|---|---|---|
| 보호<br>시설 | <ul style="list-style-type: none"> <li>· 점검계단 식생</li> <li>→ 원활한 점검 및 유지관리를 위해 식생에 대한 정비가 필요</li> </ul> | |

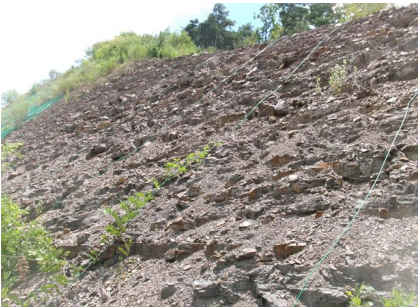
| 구 분 | 중점유지관리 사항 | 현황 사진 |
|---|---|---|
| 사<br>면<br>부 | <ul style="list-style-type: none"> <li>• 심한풍화구간</li> <li>→ 현재 낙석방지울타리 및 낙석방지망 설치로 안전성에는 문제가 없는 상태이나, 장기공용시 지표수유입 및 동결융해로 인한 충전물유실이 발생할 수 있으므로, 주기적인 점검으로 통해 손상의 발생유무에 대한 확인</li> </ul> | |

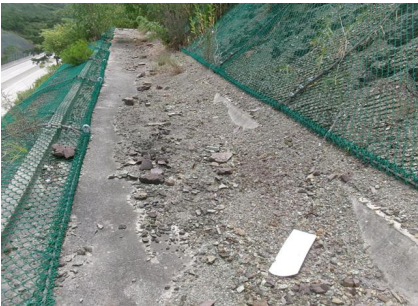
| 구 분 | 중점유지관리 사항 | 현황 사진 |
|---|---|---|
| 배수<br>시설 | <ul style="list-style-type: none"> <li>• 배수로 토사퇴적 구간</li> <li>→ 정비가 필요하며, 이후에도 재손상 발생에 대한 주기적인 점검을 실시하는 유지관리가 필요</li> </ul> | |

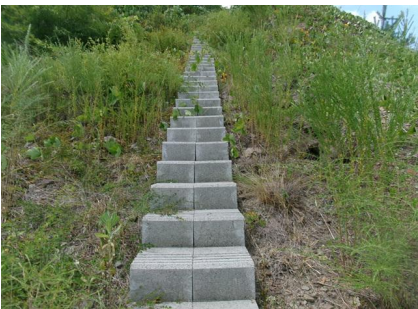
| 구 분 | 중점유지관리 사항 | 현황 사진 |
|---|---|---|
| 보호<br>시설 | <ul style="list-style-type: none"> <li>• 점검계단 식생</li> <li>→ 원활한 점검 및 유지관리를 위해 식생에 대한 정비가 필요</li> </ul> | |

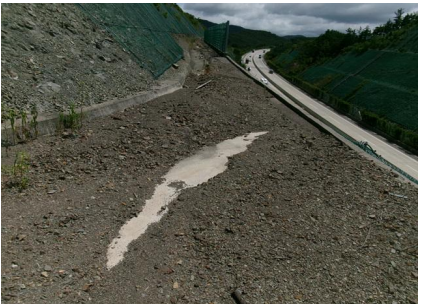
| 구 분 | 중점유지관리 사항 | 현황 사진 |
|---|---|---|
| 배수<br>시설 | <ul style="list-style-type: none"> <li>· 배수로 토사퇴적 구간</li> <li>→ 정비가 필요하며, 이후에도 재손상 발생에 대한 주기적인 점검을 실시하는 유지관리가 필요</li> </ul> | |

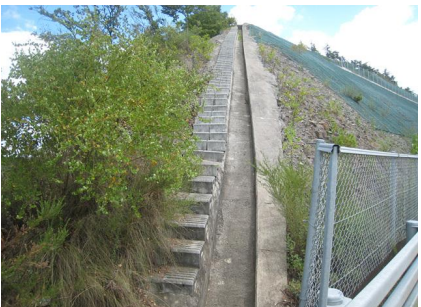
| 구 분 | 중점유지관리 사항 | 현황 사진 |
|---|---|---|
| 보호<br>시설 | <ul style="list-style-type: none"> <li>· 점검계단 식생</li> <li>→ 원활한 점검 및 유지관리를 위해 식생에 대한 정비가 필요</li> </ul> | |

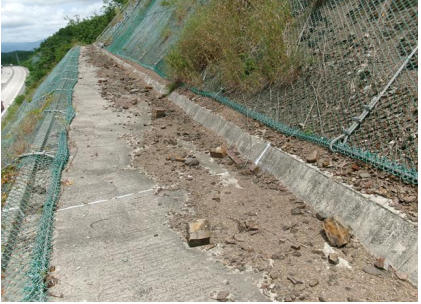
| 구 분 | 중점유지관리 사항 | 현황 사진 |
|---|---|---|
| 배수<br>시설 | <ul style="list-style-type: none"> <li>· 배수로 토사퇴적 구간</li> <li>→ 정비가 필요하며, 이후에도 재손상 발생에 대한 주기적인 점검을 실시하는 유지관리가 필요</li> </ul> | |

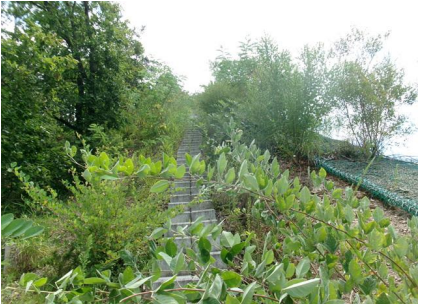
| 구 분 | 중점유지관리 사항 | 현황 사진 |
|---|---|---|
| 보호<br>시설 | <ul style="list-style-type: none"> <li>· 점검계단 식생</li> <li>→ 원활한 점검 및 유지관리를 위해 식생에 대한 정비가 필요</li> </ul> | |

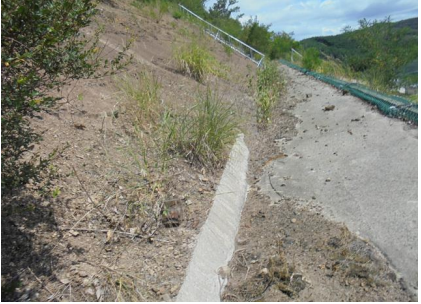
| 구 분 | 중점유지관리 사항 | 현황 사진 |
|---|---|---|
| 배수<br>시설 | <ul style="list-style-type: none"> <li>· 배수로 토사퇴적 구간</li> <li>→ 정비가 필요하며, 이후에도 재손상 발생에 대한 주기적인 점검을 실시하는 유지관리가 필요</li> </ul> | |

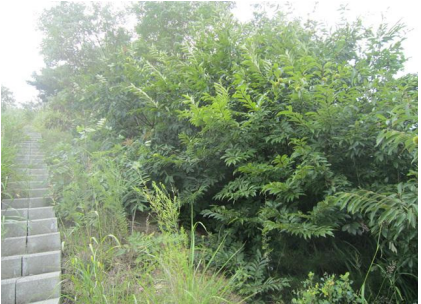
| 구 분 | 중점유지관리 사항 | 현황 사진 |
|---|---|---|
| 보호<br>시설 | <ul style="list-style-type: none"> <li>· 점검계단 식생</li> <li>→ 원활한 점검 및 유지관리를 위해 식생에 대한 정비가 필요</li> </ul> | |
