# 1. 낙동JCT교

## 1.1 시설물의 개요

본 시설물은 경상북도 상주시 낙동면 상촌리(상주영천고속도로 낙동JCT)에 위치한 교량으로 총 연장 120.0m, 폭 31.5m로 시공되어 있다.

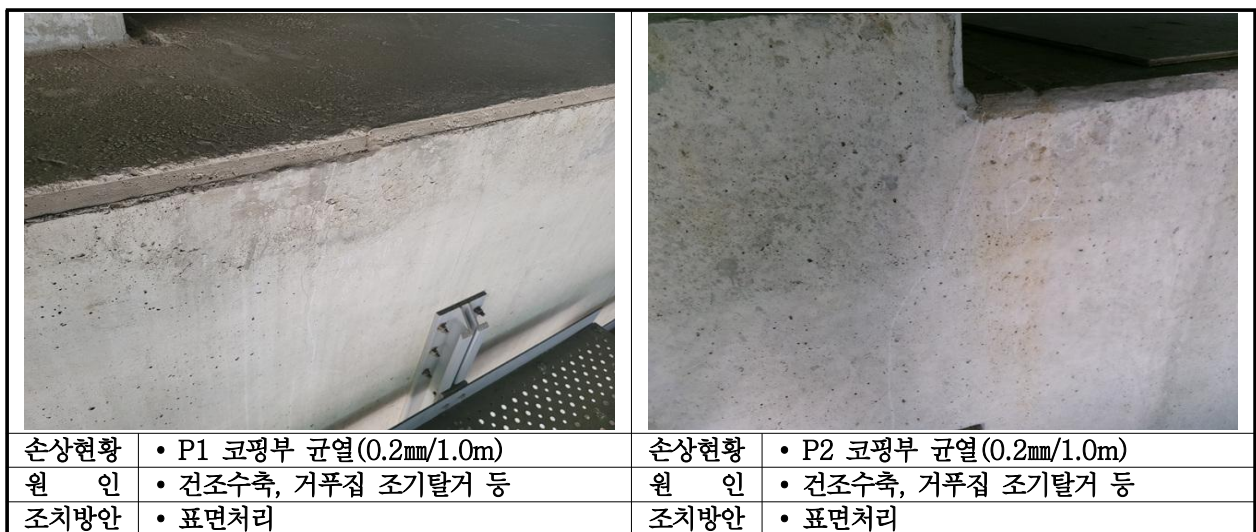
【사진 1.3.11】 교각 손상현황

- 교각에 대한 현장조사 결과, 균열(0.3mm미만, 이상), 콘크리트 재료분리가 조사되었다.

- 전회 점검에서 균열(0.3mm미만), 재료분리 등의 손상이 조사되었으며, 금회 정밀안전점검 결과 균열(0.3mm미만) 손상이 일부 증가하였고, 균열(0.3mm이상)이 신규 조사되었다.

- 교각 코핑부에 발생한 균열은 건조수축, 온도변화, 거푸집 조기탈형 등의 복합적인 원인에 의한 손상으로 시설물에 영향을 미치는 구조적인 손상은 아닌 것으로 판단되며, 내구성 확보 차원의 표면처리, 주입보수 등의 보수를 실시하는 것이 바람직하다. 교각에 발생한 재료분리의 경우 시공미흡에 의한 손상으로 판단되며, 부재의 내구성 확보 차원의 단면보수를 실시하는 유지관리가 필요하다.

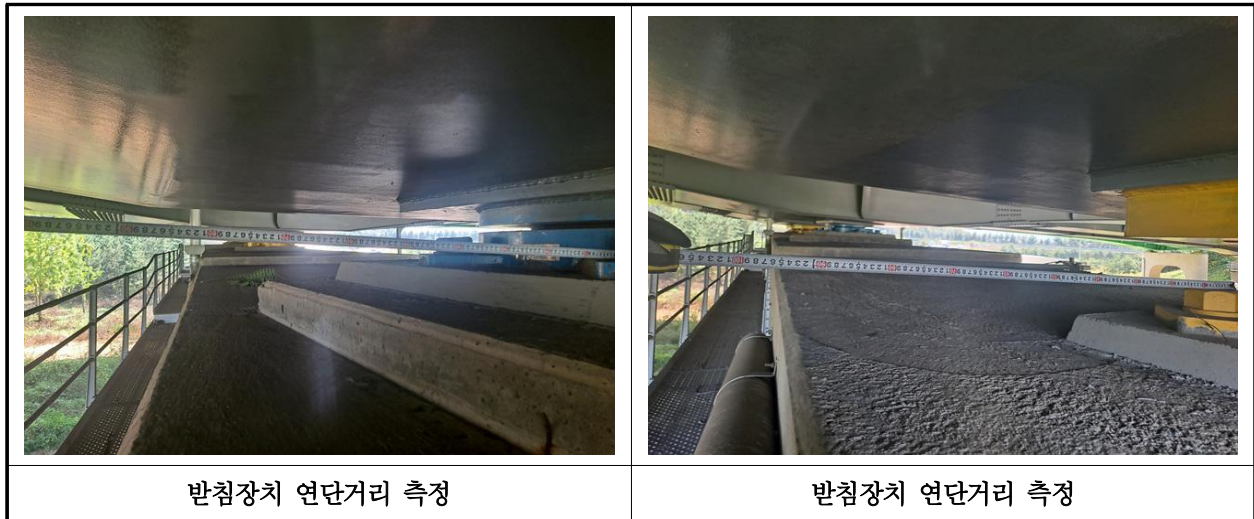
【사진 1.3.14】 교량반침장치 연단거리측정

- 교대 및 교각의 교좌면은 상부구조로부터 집중하중을 받는 부위이고, 지진시에는 큰 수평력이 작용하는 곳이다. 연단거리가 짧으면 고정단에서는 콘크리트 구체 또는 교량받침이 파손될 수 있고, 가동단에서는 최악의 경우 받침이 벗어나 거더가 낙하할 수도 있다.
- 상부구조의 길이에 따라 ‘도로교설계기준(2009, 국토교통부)’에서는 최소값을 규정하고 있다.
