## 2. 상촌교

### 2.1 시설물의 개요

본 시설물은 경상북도 상주시 낙동면 상촌리(상주영천고속도로 2.720~3.160km)에 위치한 교량으로서 총 연장 440.0m, 폭 31.5m, 왕복 6차로로 시공되어 있다.

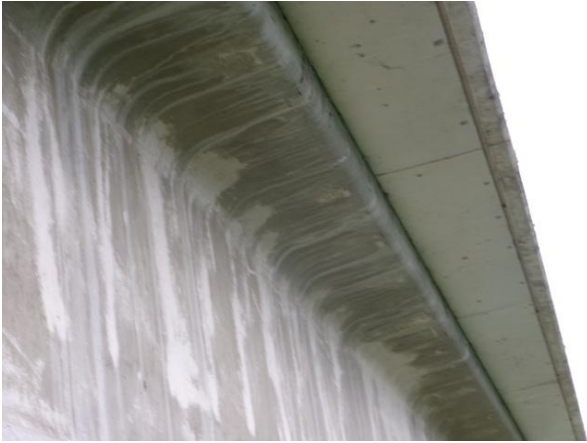
| 손상현황 | • S8-G1 백태(0.1m×0.5m×8EA)-금회 | 손상현황 | • S8-G1 백태(0.1m×0.5m×8EA)-21년 |
| 원 인 | • 외부 우수유입 | 원 인 | • 외부 우수유입 |

| 조치방안 | • 표면처리 | 조치방안 | • 표면처리 |

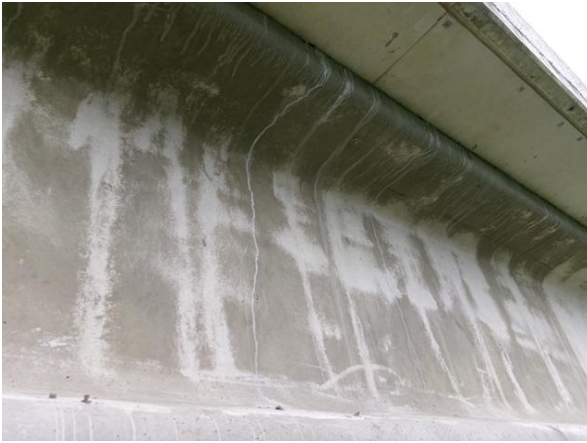
| 손상현황 | • S9-G1 백태(0.1m×0.5m×8EA)-금회 | 손상현황 | • S9-G1 백태(0.1m×0.5m×8EA)-21년 |
| 원 인 | • 외부 우수유입 | 원 인 | • 외부 우수유입 |

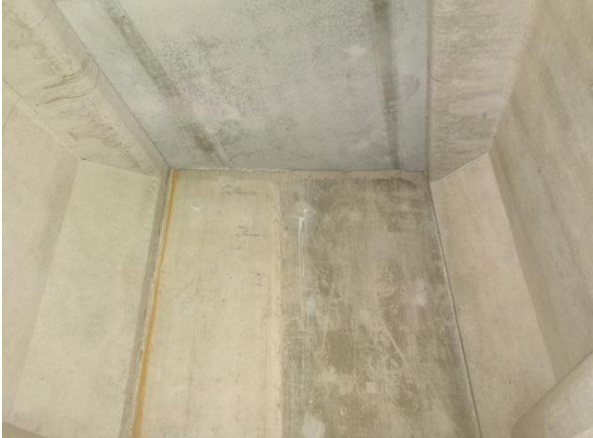
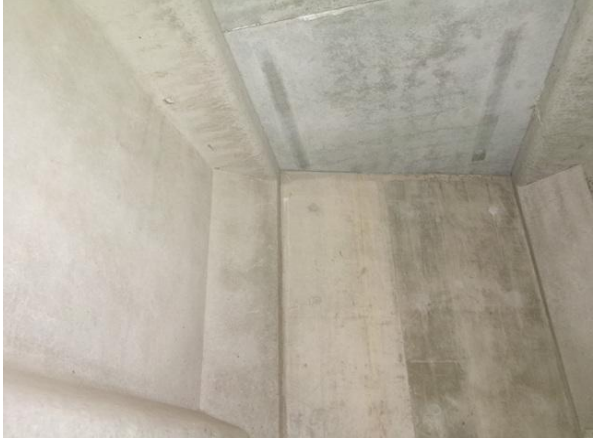
| 손상현황 | • S3 백태(0.2m×0.3m×5EA) | 손상현황 | • S3 백태(0.2m×0.3m×5EA) |
| 원 인 | • 외부 우수유입 | 원 인 | • 외부 우수유입 |

| 조치방안 | • 표면처리 | 조치방안 | • 표면처리 |

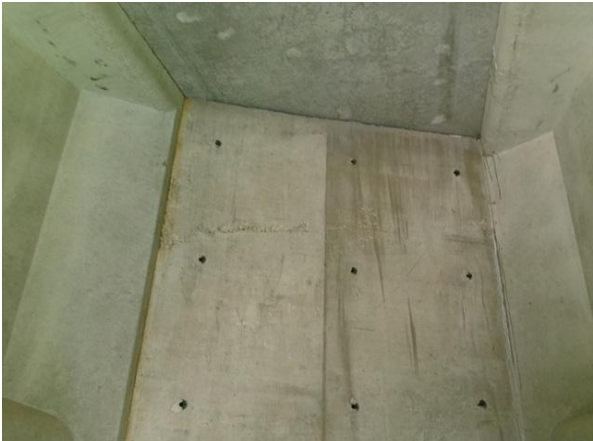
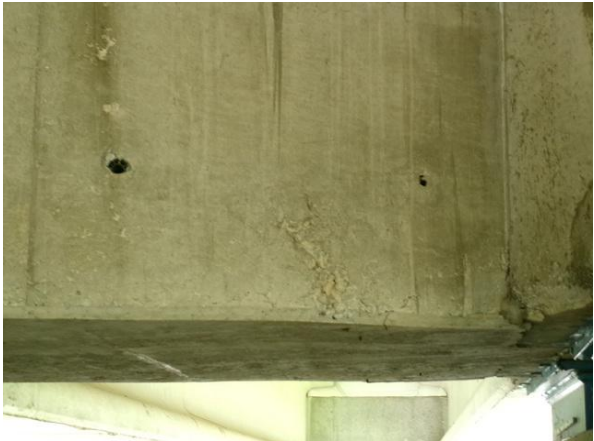
【사진 2.3.7】 가로보 손상현황

| 손상현황 | • S7 재료분리(2.0m×0.1m) | 손상현황 | • S7 재료분리(2.0m×0.1m) |
| 원 인 | • 다짐미흡, 거푸지 조기탈형 등 | 원 인 | • 다짐미흡, 거푸지 조기탈형 등 |

| 조치방안 | • 단면보수 | 조치방안 | • 단면보수 |

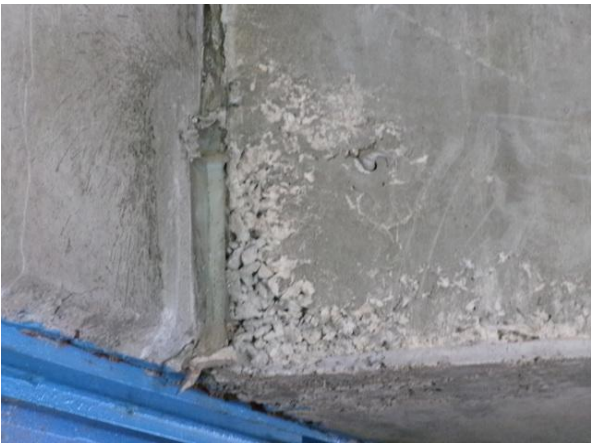
| 손상현황 | • S8 재료분리(0.5m×0.5m) | 손상현황 | • S8 재료분리(0.5m×0.5m) |
| 원 인 | • 다짐미흡, 거푸지 조기탈형 등 | 원 인 | • 다짐미흡, 거푸지 조기탈형 등 |

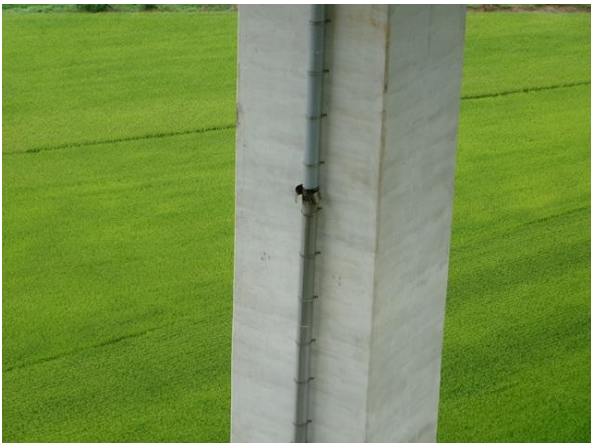
| 손상현황 | • P3 연결부 파손(1EA) | 손상현황 | • S11 배수관 탈락(1EA) |
| 원 인 | • 공용중 열화 | 원 인 | • 공용중 열화 |

- 배수구는 현재 전반적으로 양호한 상태이며, 장기공용에 의한 열화로 인한 배수관 연결부 파손, 배수관 탈락이 확인 되었고, 교체 등의 정비가 필요할 것으로 판단되며, 배수구는 주기적인 점검을 통한 손상의 발생여부 확인 및 주기적인 배수관 정비 등의 상시적인 유지관리가 필요하다.

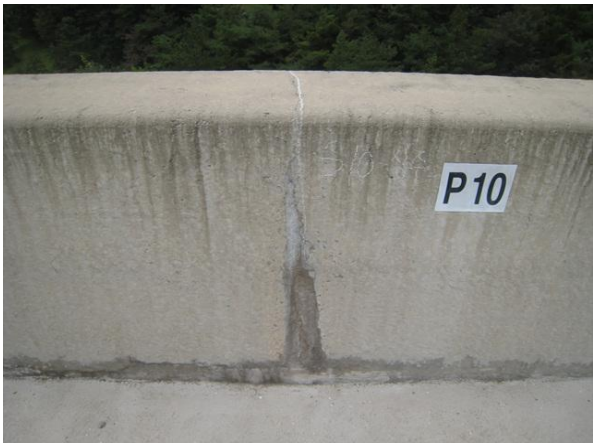
| 손상현황 | • S7 중분대 균열부 백태(0.2m×5.0m) | 손상현황 | • S10 방호벽 균열(0.2mm/1.5m) |
| 원 인 | • 외부 우수유입 | 원 인 | • 초기 건조수축, 외부 우수유입 |

| 조치방안 | • 표면처리 | 조치방안 | • 표면처리 |

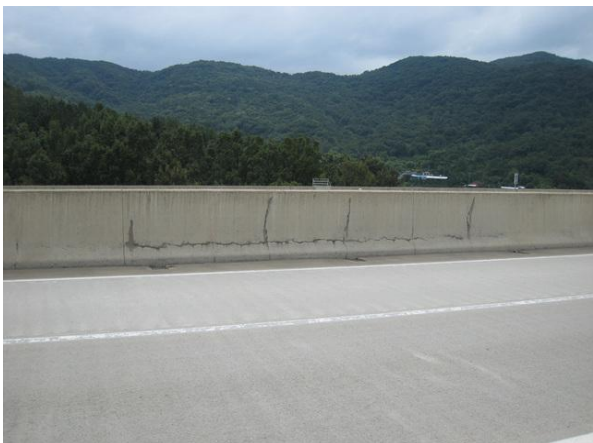
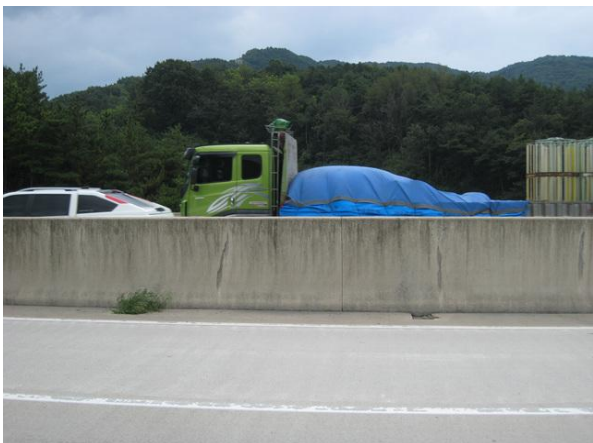
| 손상현황 | • S11 중분대 균열(0.2mm/1.5m) | 손상현황 | • S11 중분대 균열(0.2mm/1.5m) |
| 원 인 | • 초기 건조수축 등 | 원 인 | • 초기 건조수축 등 |

- 방호벽에 발생한 균열 및 균열부 백태는 초기 건조수축, 공용기간 증가, 우수유입 등에 의한 손상으로 내구성확보를 위한 표면보수를 실시하여야 할 것으로 판단된다.

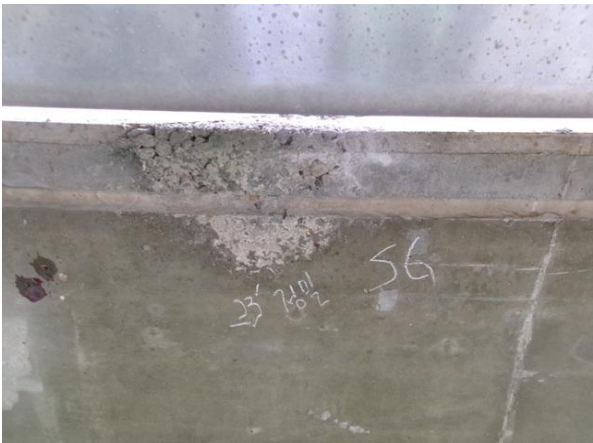
| 손상현황 | • S6 재료분리 (0.3m×0.2m) | 손상현황 | • - |
| 원 인 | • 시공시 다짐미흡, 거푸집 조기탈형 등 | 원 인 | • - |

- 바닥판하면은 전구간 콘크리트 데크플레이트가 설치된 상태로 확인되었으며, 손상이 없는 양호한 상태로 확인되었고, 켄틸레버 재료분리가 1개소 확인되었고, 손상부는 다짐미흡, 거푸집 조기 탈형 등 복합적인 원인에 의한 손상으로 부재의 내구성 확보차원의 단면보수 등의 유지관리가 필요하다.

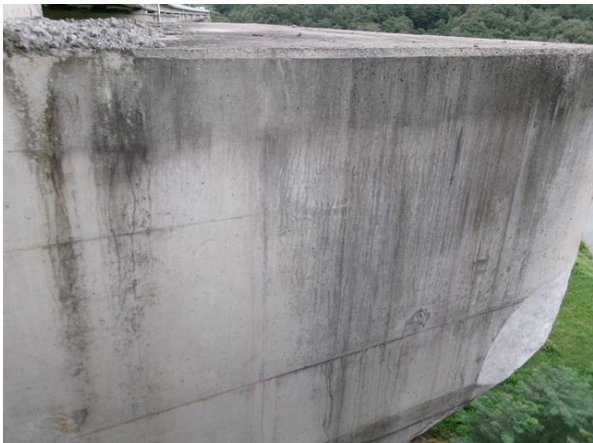
| 손상현황 | • P2 코핑부 표면오염(2.0m×1.5m) | 손상현황 | • P4 코핑부 상면 균열(0.5mm/1.5m) |
| 원 인 | • 외부 우수유입 | 원 인 | • 초기 건조수축 등 |

| 조치방안 | • 표면처리 | 조치방안 | • 표면처리 |

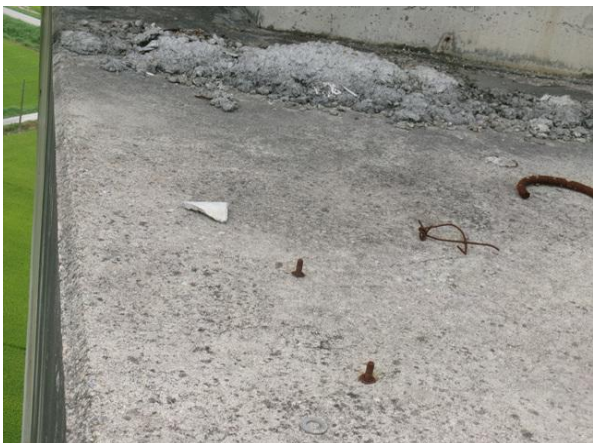
| 손상현황 | • P4 코핑부 상면 균열(0.5mm/1.5m) | 손상현황 | • P9 코핑부 표면오염(1.5m×1.5m) |
| 원 인 | • 초기 건조수축 등 | 원 인 | • 외부 우수유입 |

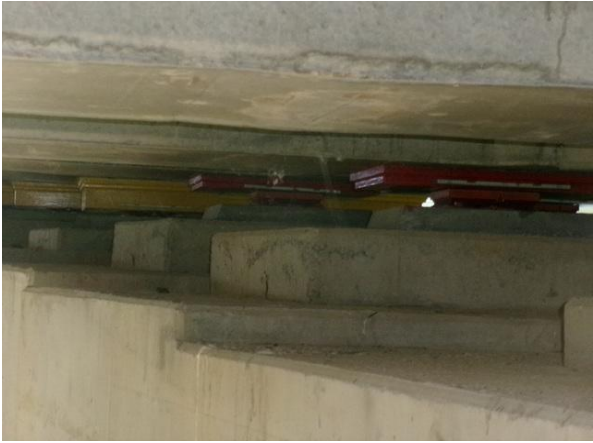
| 손상현황 | • P1-Sh1 재료분리(1.0m×0.3m) | 손상현황 | • P1-Sh3 재료분리(1.0m×0.3m) |
| 원 인 | • 다짐미흡, 거푸집 조기탈영 등 | 원 인 | • 다짐미흡, 거푸집 조기탈영 등 |

| 조치방안 | • 단면보수 | 조치방안 | • 단면보수 |

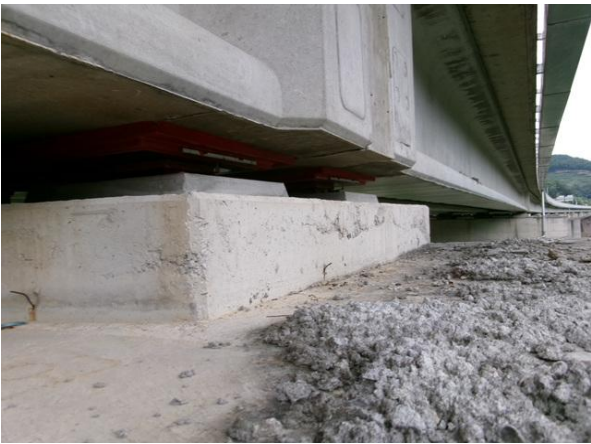
| 손상현황 | • P2-Sh6 재료분리(1.0m×0.3m) | 손상현황 | • P2-Sh3 들뜸(3.0m×0.1m) |
| 원 인 | • 다짐미흡, 거푸집 조기탈영 등 | 원 인 | • 시공미흡, 다짐미흡 등 |

| 조치방안 | • 단면보수 | 조치방안 | • 단면보수 |

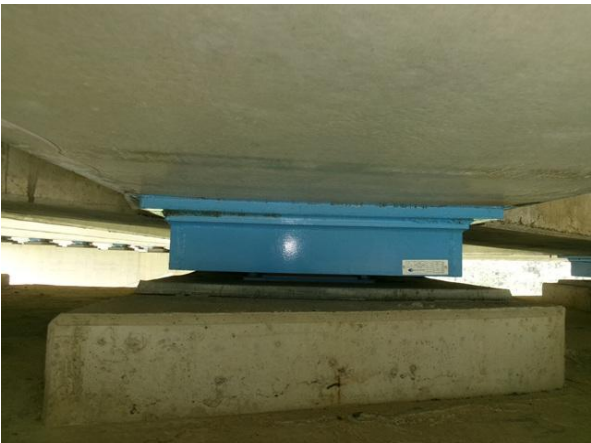
| 손상현황 | • P6-Sh4 들뜸(3.0m×0.1m) | 손상현황 | • P9-Sh3 몰탈 균열(0.1mm/0.2m) |
| 원 인 | • 시공미흡, 다짐미흡 등 | 원 인 | • 초기 건조수축 등 |

| 조치방안 | • 단면보수 | 조치방안 | • 표면처리 |

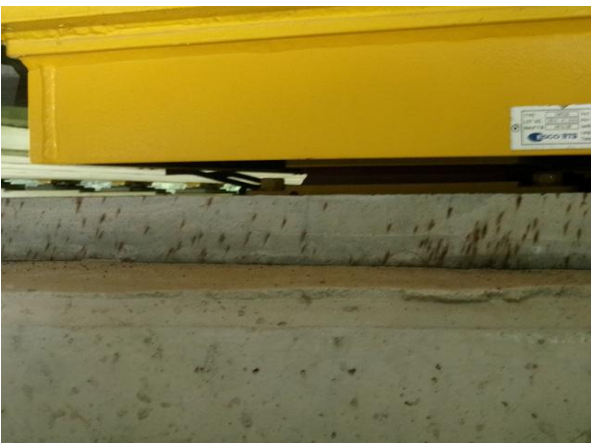
| 손상현황 | • P9-Sh4 몰탈 균열(0.1mm/0.2m) | 손상현황 | • P10-Sh4 재료분리(1.0m×0.3m) |
| 원 인 | • 초기 건조수축 등 | 원 인 | • 다짐미흡, 거푸집 조기탈영 등 |

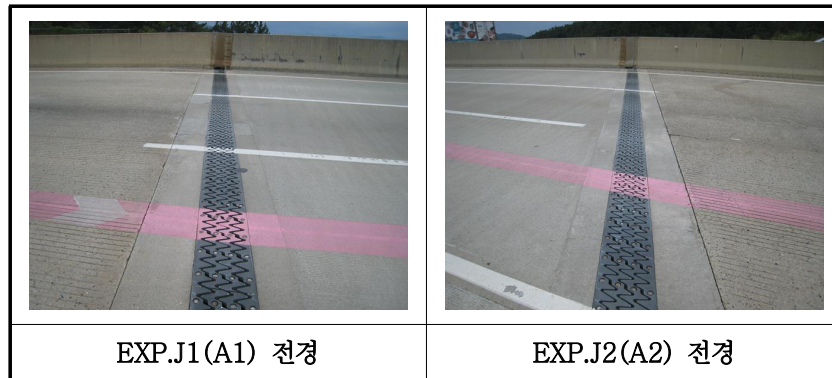
【사진 2.3.41】 신축이음장치 전경

- 신축이음 현장조사 결과 후타재 균열(0.3mm미만), 이물질퇴적, 후타재 파손이 조사되었다.

- 신축이음에 발생한 후타재 균열, 후타재 파손은 차량 통행하중 및 충격, 콘크리트 열화 등으로 인한 손상으로 판단되며, 표면처리를 실시하는 유지관리가 필요하다. 공용시 본체에서는 차량통행으로 인한 분산먼지, 우수에 의한 갓길측 체수 등에 의한 이물질퇴적이 조사되었고, 주기적인 정비를 통한 유지관리가 필요하다.

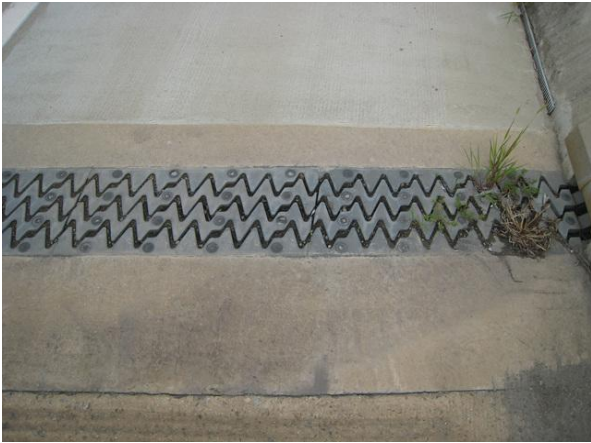
| 손상현황 | • A1 본체 토사퇴적(3.0m) | 손상현황 | • A1 후타재 균열(0.2mm) |
| 원 인 | • 공용중 열화 | 원 인 | • 초기 건조수축 등 |

| 조치방안 | • 청소 | 조치방안 | • 표면처리 |

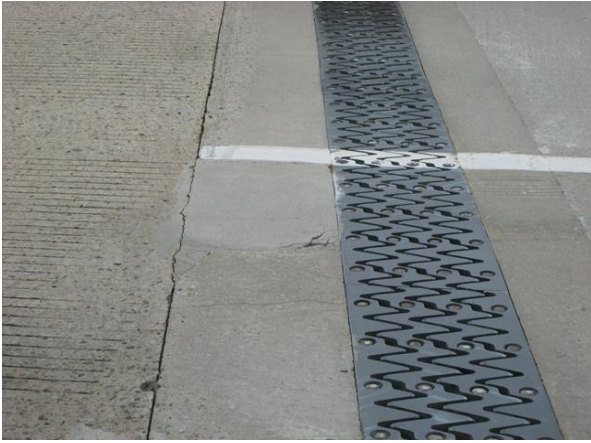
| 손상현황 | • A1 후타재 파손(0.1m×0.1m) | 손상현황 | • A2 본체 토사퇴적(3.0m) |
| 원 인 | • 중차량 통행, 공용중 열화 | 원 인 | • 공용중 열화 |

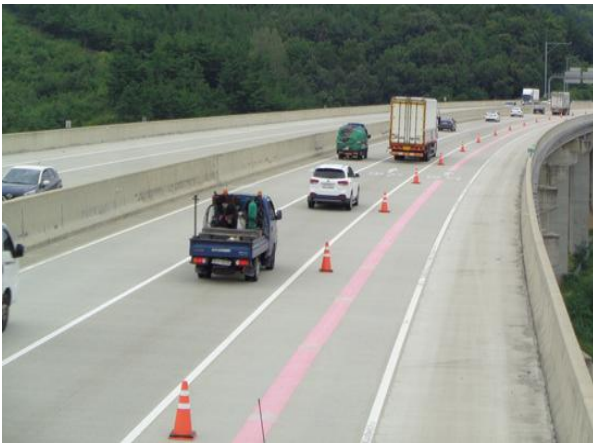
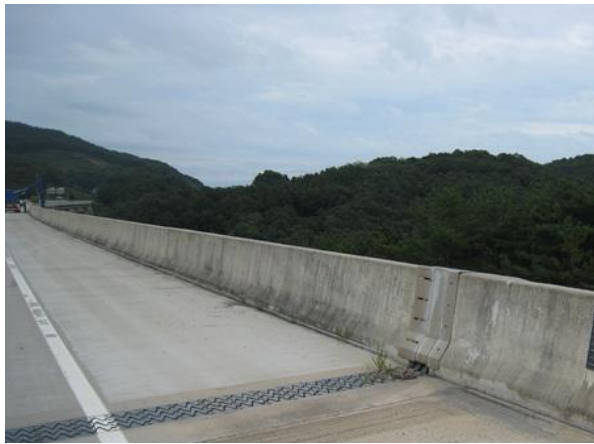
【사진 2.3.45】 교면포장 손상현황

| 손상현황 | • 교면포장 상태양호 | 손상현황 | • 교면포장 상태양호 |

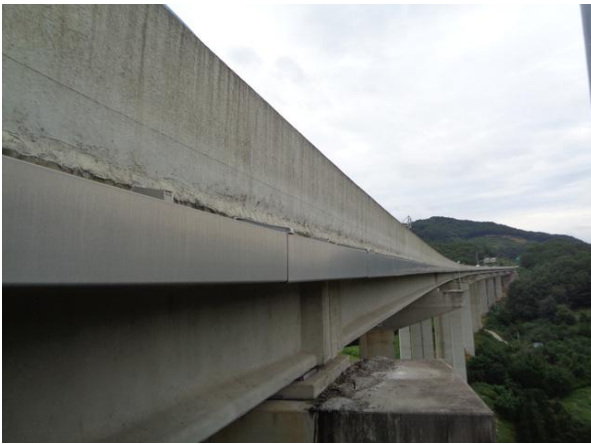
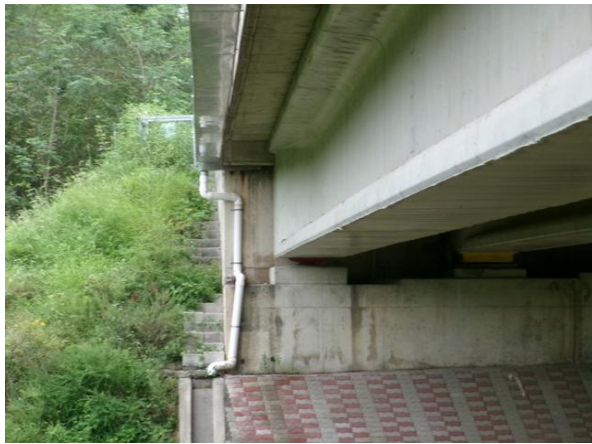
【사진 2.3.47】 배수시설 손상현황

| 손상현황 | • 배수시설 상태양호 | 손상현황 | • 배수시설 상태양호 |

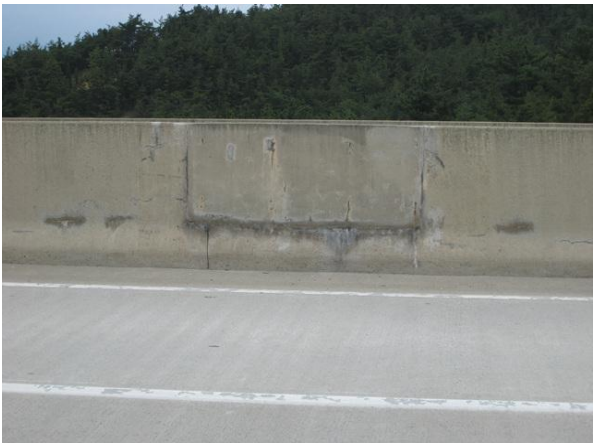
| 손상현황 | • S10 중분대 균열부 백태 | 손상현황 | • - |
| 원 인 | • 외부 우수유입 | 원 인 | • - |

- 방호벽에 발생한 균열 및 균열부 백태는 초기 건조수축, 공용기간 증가, 우수유입 등에 의한 손상으로 내구성확보를 위한 표면보수를 실시하여야 할 것으로 판단된다.

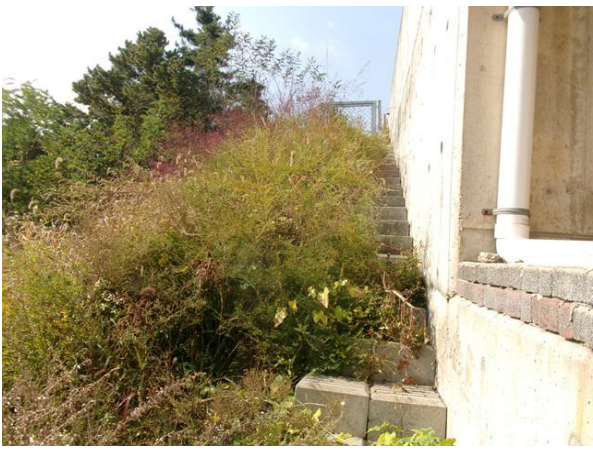
【사진 2.3.51】 교량 점검시설 손상현황

| 손상현황 | • 점검계단 상태양호 | 손상현황 | • - |
