## 3. 양지교

#### 3.1 시설물의 개요

본 시설물은 경상북도 상주시 낙동면 구잠리(상주영천고속도로 4.013~4.238km)에 위치한 교량으로서 총 연장 225.0m, 폭 24.6m, 왕복 4차로로 시공되어 있다.

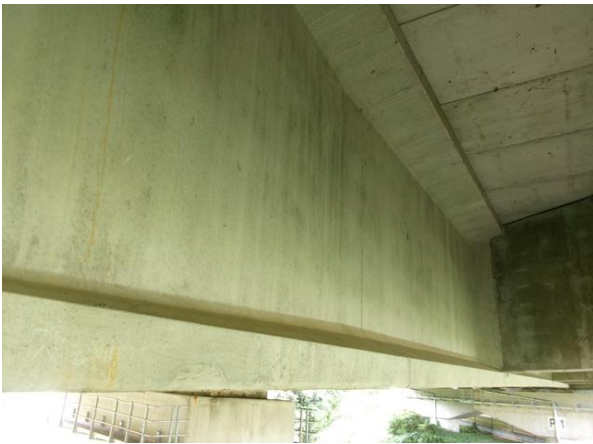
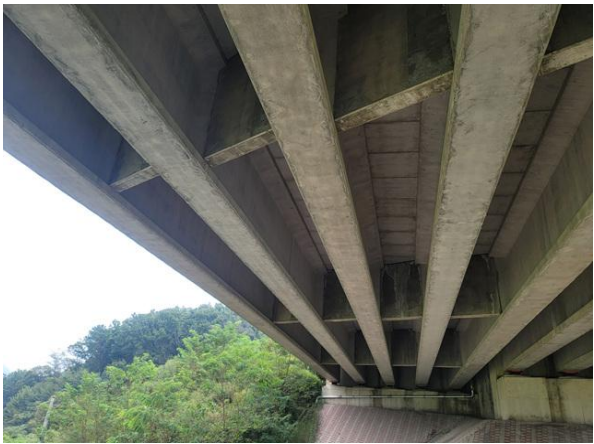
| 손상현황 | • 거더 상태양호 | 손상현황 | • 거더 상태양호 |

| 조치방안 | • - | 조치방안 | • - |

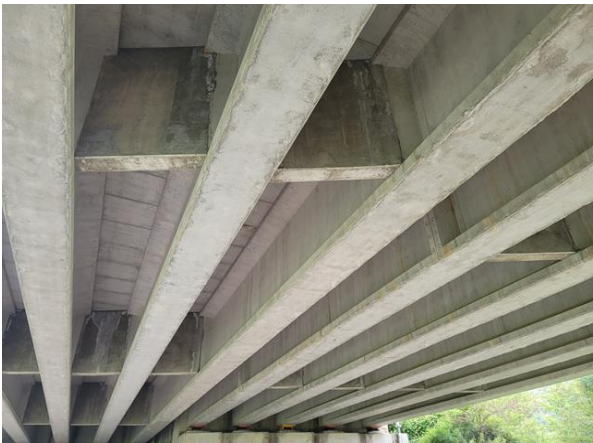
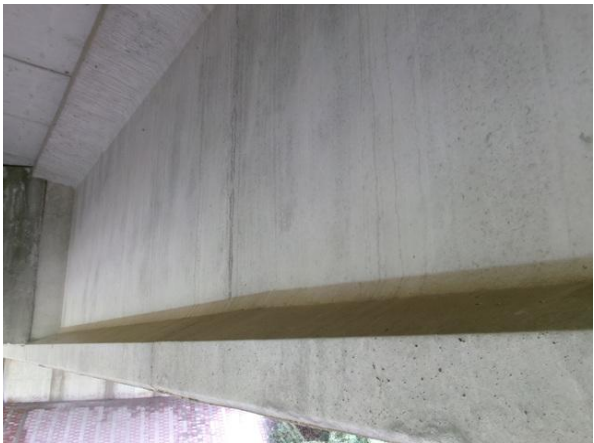
| 손상현황 | • 거더 상태양호 | 손상현황 | • 거더 상태양호 |
| 원 인 | • - | 원 인 | • - |

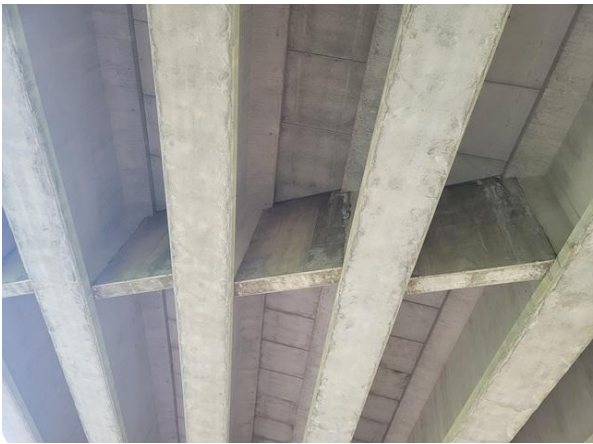
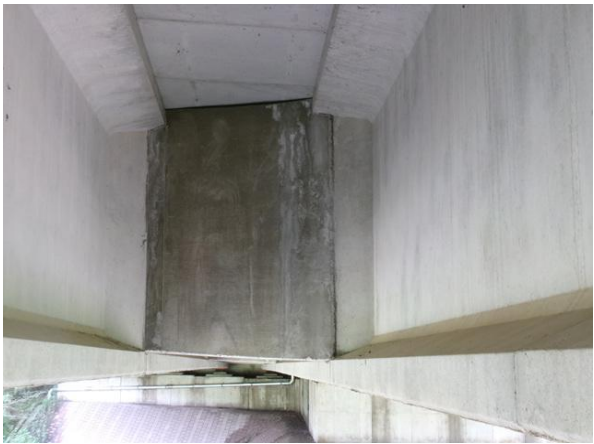
| 손상현황 | • 가로보 상태양호 | 손상현황 | • 가로보 상태양호 |
| 원 인 | • - | 원 인 | • - |

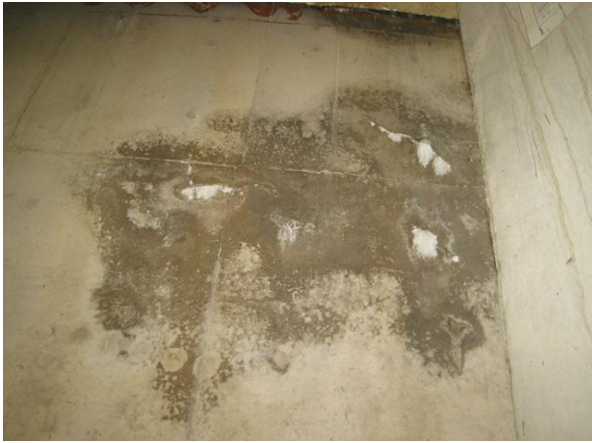
| 손상현황 | • A1 백태 (1.0m×1.0m) | 손상현황 | • - |
| 원 인 | • 외부 우수유입 | 원 인 | • - |

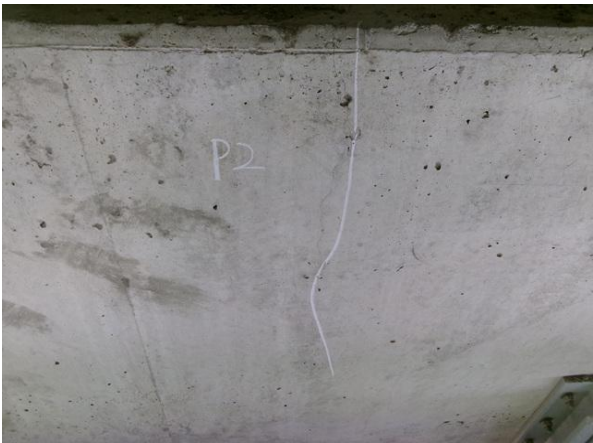
| 손상현황 | • P2 코핑부 균열(0.2mm) | 손상현황 | • P2 코핑부 균열(0.2mm) |
| 원 인 | • 건조수축 등 | 원 인 | • 건조수축 등 |

| 조치방안 | • 표면처리 | 조치방안 | • 표면처리 |

- 교각에 발생한 균열은 건조수축, 온도변화, 거푸집 조기탈형 등의 복합적인 원인에 의한 비구조적 소수의 미세균열로서 내구성 확보 차원의 표면보수 등의 유지관리를 실시하는 것이 바람직할 것으로 판단된다. 교각에 발생한 누수흔적은 외부 우수유입에 의한 손상으로 표면처리 등의 조치가 요구된다. 발생한 폐 콘크리트 퇴적, 거푸집 미제거는 시공 미흡에 의한 손상으로 청소, 거푸집 제거 등의 유지관리가 요구된다.

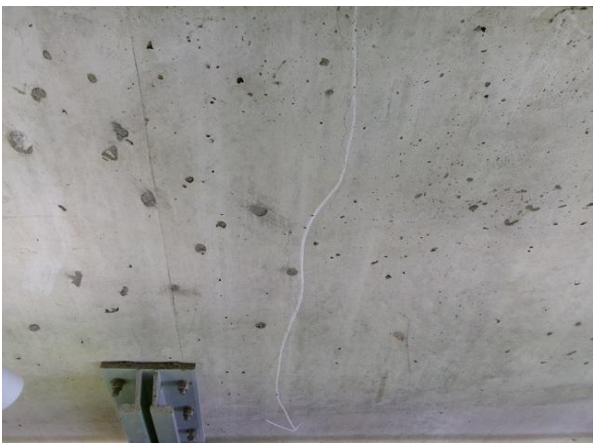
| 손상현황 | • P2 코핑부 균열(0.2mm) | 손상현황 | • P2 누수흔적(1.0m×2.0m) |
| 원 인 | • 건조수축 등 | 원 인 | • 외부 우수유입 등 |

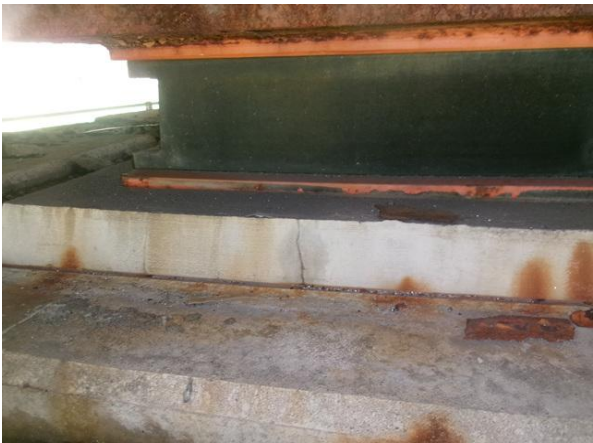
| 손상현황 | • P3-Sh10 몰탈 균열(0.1mm) | 손상현황 | • P3-Sh4 플레이트 부식 |
| 원 인 | • 건조수축 등 | 원 인 | • 외부 우수유입 |

| 조치방안 | • 표면처리 | 조치방안 | • 재도장 |

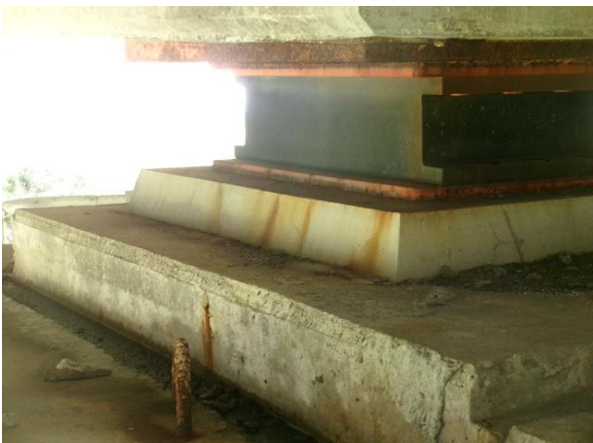
| 손상현황 | • P3-Sh5 몰탈 균열(0.1mm) | 손상현황 | • P3-Sh5 몰탈 균열(0.1mm) |
| 원 인 | • 건조수축 등 | 원 인 | • 건조수축 등 |

- 받침본체에서 조사된 본체 부식은 신축이음 외측 단부 누수 및 외부 우수유입에 의한 2차 손상으로 판단되며, 신축이음으로 유입되는 우수차단(하부 물받이설치, 외측 차수덮개 또는 조인트설치)이 선행되어야 하고, 손상부는 유지관리를 위하여 재도장이 필요하다.
- 받침콘크리트 및 무수축몰탈에서 조사된 균열은 국부적으로 발생된 폭 0.1~0.2mm의 미세균열로 현 상태에서 별도의 조치보다는 유지관리 후 손상진전 및 추가 손상 발생 시 일괄 보수하는 것이 바람직 할 것으로 판단된다. 재료분리, 철근노출 등의 단면손상은 시공미흡, 다짐 불량 등에 의한 손상으로 부재의 내구성 확보 차원의 단면보수 등의 유지관리가 요구된다.

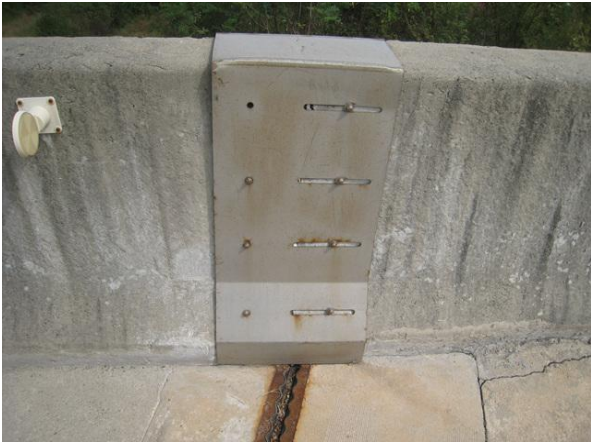
| 손상현황 | • A2 차수판 볼트탈락 | 손상현황 | • P3 후타재 박리(0.1m×0.5m) |
| 원 인 | • 공용중 열화 | 원 인 | • 중차량 통행, 공용중 열화 |

- 신축이음에 발생한 후타재 균열, 후타재 박리는 차량 통행하중 및 충격, 콘크리트 열화 등으로 인한 손상으로 판단되며, 표면처리를 실시하는 유지관리가 필요하다. 차수판 볼트 탈락은 부재의 사용성 확보 차원의 볼트 재설치가 필요하며, 공용시 본체에서는 차량통행으로 인한 분산먼지, 우수에 의한 갯길측 체수 등에 의한 이물질퇴적, 본체 부식 등의 손상이 추가 발생할 가능성이 있으므로, 주기적인 정비를 통한 유지관리가 필요하다.

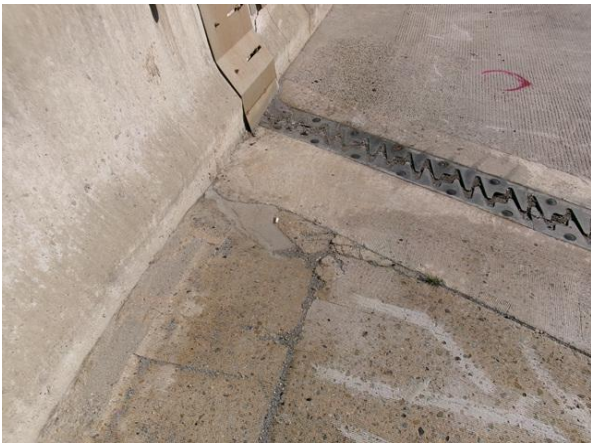
| 손상현황 | • S1 접속부 파손(0.3m×0.1m) | 손상현황 | • S5 접속부 이격(12.0m) |
| 원 인 | • 접속부 침하, 시공미흡 등 | 원 인 | • 접속부 침하 |

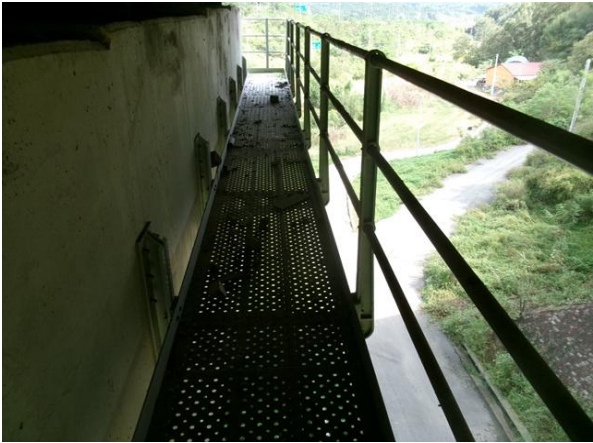
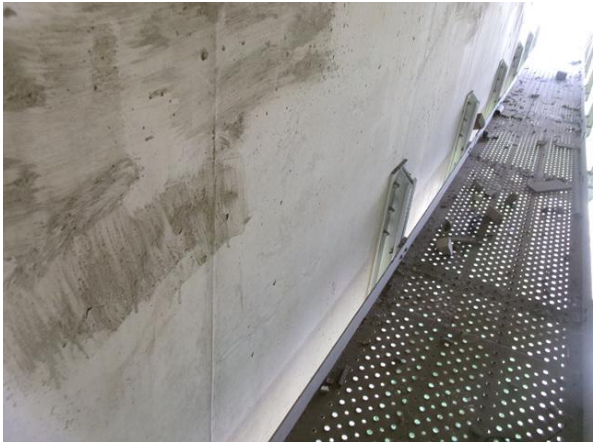
| 손상현황 | • 교량 점검시설 양호 | 손상현황 | • 교량 점검시설 양호 |

- 점검시설은 현재 양호한 상태로 조사되었고, 점검로는 점검자의 안전과 연관되어 있으므로, 주기적인 점검을 통한 손상의 발생여부 확인 등의 유지관리가 요구된다.

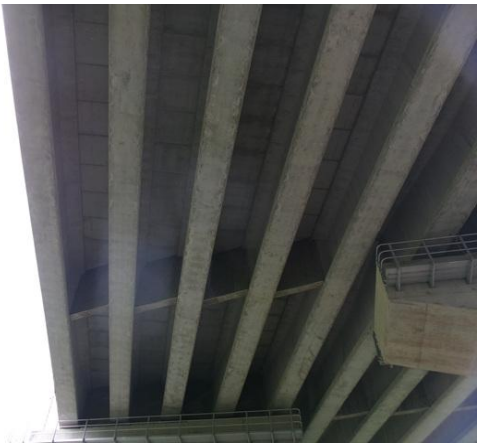
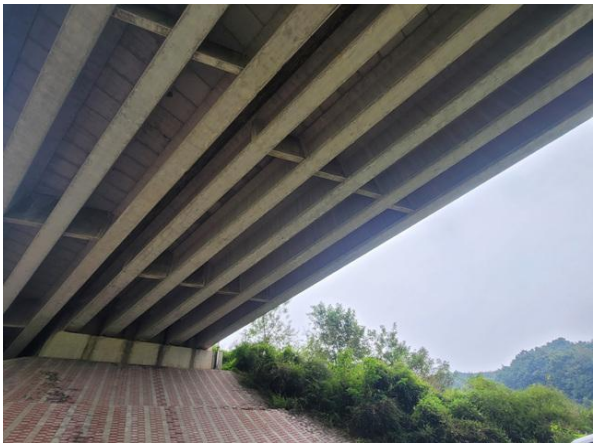
| 손상현황 | • 거더 상태양호 | 손상현황 | • 거더 상태양호 |
| 원 인 | • - | 원 인 | • - |

| 조치방안 | • - | 조치방안 | • - |

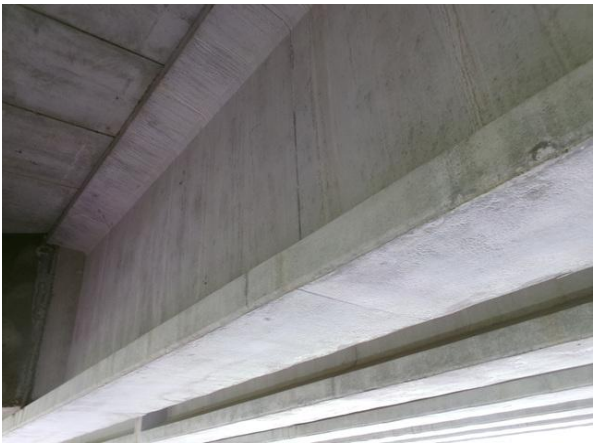
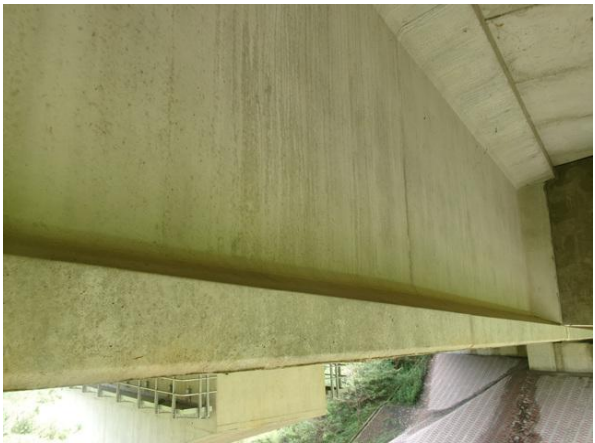
| 손상현황 | • 거더 상태양호 | 손상현황 | • 거더 상태양호 |
| 원 인 | • - | 원 인 | • - |

- 거더는 손상이 없는 양호한 상태로 확인되었고, 주기적인 점검을 통한 손상의 발생여부 확인 등의 유지관리가 요구된다.

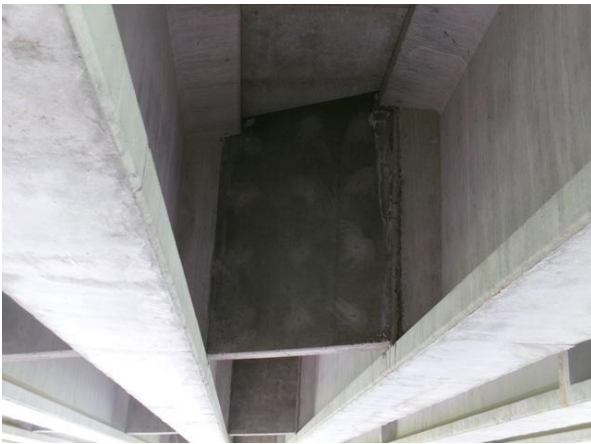
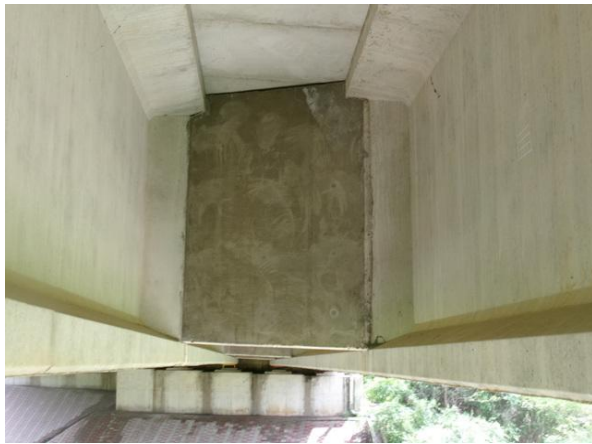
| 손상현황 | • 가로보 상태양호 | 손상현황 | • 가로보 상태양호 |
| 원 인 | • - | 원 인 | • - |

- 가로보는 현재 손상이 없는 양호한 상태이며, 주기적인 점검을 통한 손상의 신규 발생 여부 확인 등의 유지관리가 요구된다.

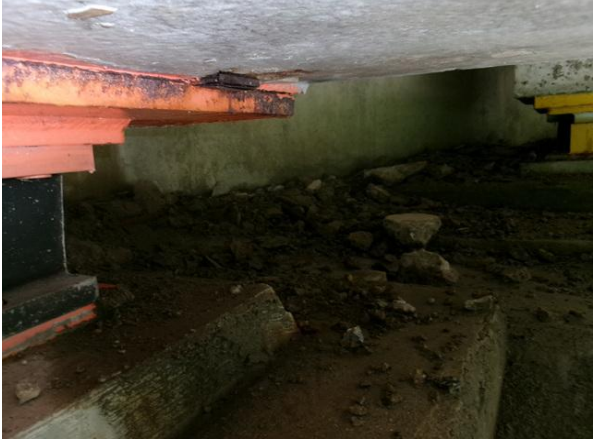
| 손상현황 | • A1 법면 밀림 (3.5m) | | | | | | | | | | | | |
| 원 인 | • 법면침하, 외부 우수유입 등 | | | | | | | | | | | | |

| 조치방안 | • 블록 재설치 | | | | | | | | | | | | |

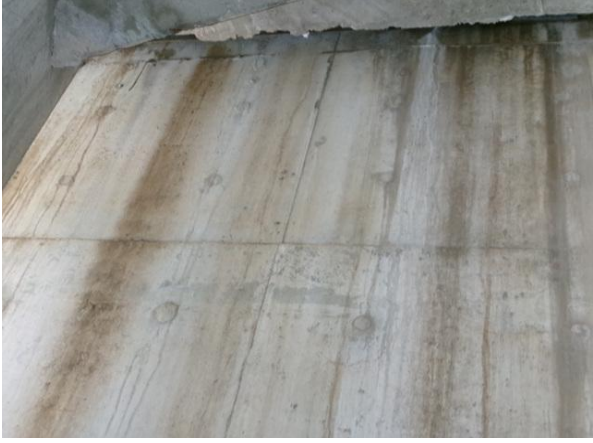
| 손상현황 | • A2 균열 (0.2mm) | | | | | | | | | | | | |
| 원 인 | • 건조수축 등 | | | | | | | | | | | | |

| 조치방안 | • 표면처리 | | | | | | | | | | | | |

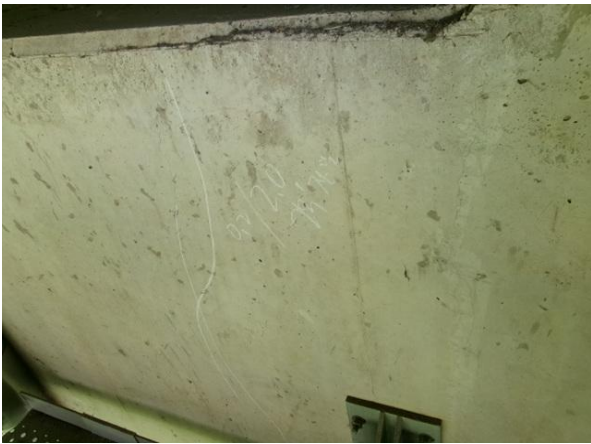
| 손상현황 | • P1 코핑부 균열(0.2mm/2.0m) | 손상현황 | • P2 코핑부 균열(0.2mm/2.0m) |
| 원 인 | • 초기 건조수축 등 | 원 인 | • 초기 건조수축 등 |

| 조치방안 | • 표면처리 | 조치방안 | • 표면처리 |

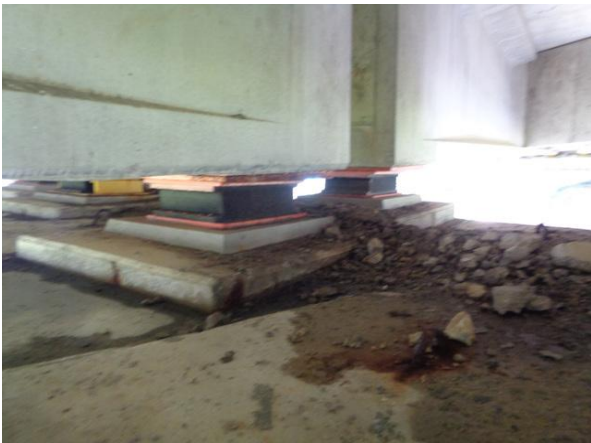
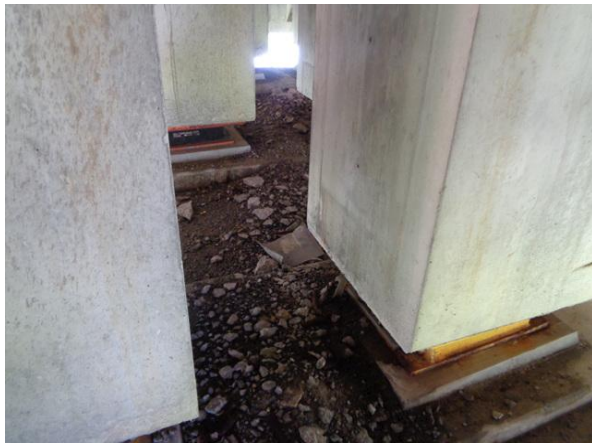
| 손상현황 | • P3 상면 폐콘크리트 퇴적 | 손상현황 | • P3 상면 폐콘크리트 퇴적 |
| 원 인 | • 시공 후 정리 미흡 | 원 인 | • 시공 후 정리 미흡 |

| 조치방안 | • 청소 | 조치방안 | • 청소 |

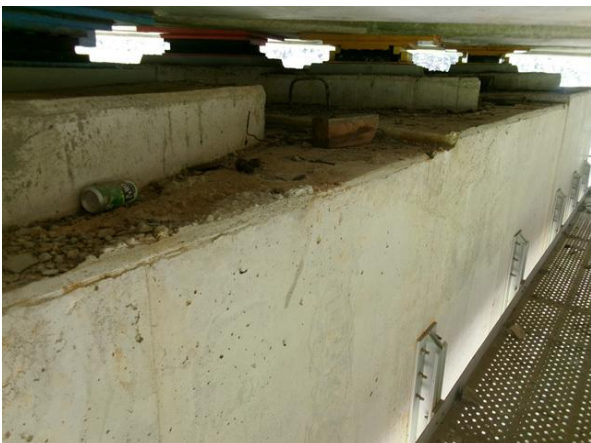
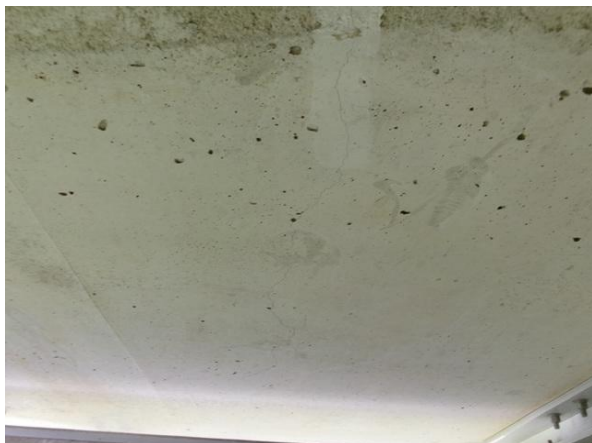
| 손상현황 | • P4 코핑부 균열(0.2mm/1.0m) | 손상현황 | • P4 코핑부 균열(0.2mm/1.0m) |
| 원 인 | • 초기 건조수축 등 | 원 인 | • 초기 건조수축 등 |

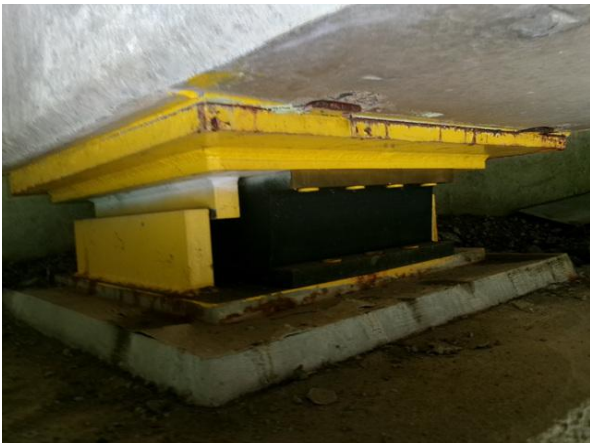
손상현황 • A1-Sh3 플레이트 부식  
원 인 • 외부 우수유입  
조치방안 • 재도장

- 받침본체에서 조사된 본체 부식, 도장박락은 신축이음 외측 단부 누수 및 외부 우수유입에 의한 2차 손상으로 판단되며, 신축이음으로 유입되는 우수차단(하부 물받이설치, 외측 차수덮개 또는 조인트설치)이 선행되어야 하고, 손상부는 유지관리를 위하여 재도장이 필요하다. 균열은 국부적으로 발생한 폭 0.1~0.2mm의 미세균열로 현 상태에서 별도의 조치보다는 유지관리 후 손상진전 및 추가 손상 발생 시 일괄 보수하는 것이 바람직 할 것으로 판단된다.
- 받침콘크리트에서 조사된 철근노출의 경우 국부적으로 발생되었으나, 파손부로 우수유입, 동절기 급격한 온도차에 의한 철근부식에 의해 손상이 진전이 우려되므로, 단면보수+방청 등의 유지관리가 요망된다. 플레이트 들뜸은 시공 불량에 의한 손상으로 주기적인 점검을 통한 손상의 진전여부 확인이 필요하며, 거푸집 제거불량은 정비가 필요하다.

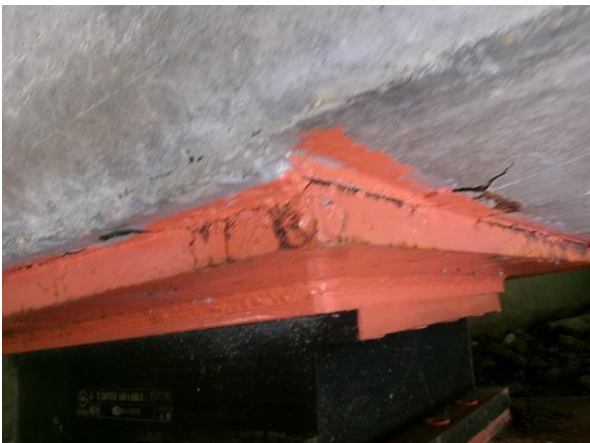
손상현황 • A1-Sh4 들뜸  
원 인 • 시공미흡 등  
조치방안 • 주의관찰

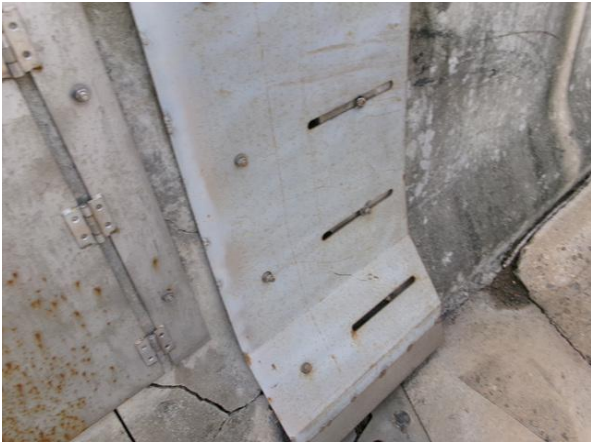
| 손상현황 | • A1 차수판 볼트 파손 | 손상현황 | • A1 후타재 파손(0.2m×0.5m) |
| 원 인 | • 공용중 열화 | 원 인 | • 중차량 통행, 공용중 열화 |

| 조치방안 | • 정비 | 조치방안 | • 단면보수 |

- 신축이음에 발생한 후타재 균열, 망상균열은 차량 통행하중 및 충격, 콘크리트 열화 등으로 인한 손상으로 판단되며, 표면처리를 실시하는 유지관리가 필요하다. 공용시 본체에서는 차량 통행으로 인한 분산먼지, 우수에 의한 갓길측 체수 등에 의한 이물질퇴적, 본체 부식 등의 손상이 추가 발생할 가능성이 있으므로, 주기적인 정비를 통한 유지관리가 필요하다. 차수판 볼트탈락, 부식 등은 공용중 열화로 인한 손상으로 정비 등의 유지관리가 요구된다. 후타재 파손의 경우 중차량 통행 등의 원인으로 인한 손상으로 단면보수 등의 조치가 필요하다.

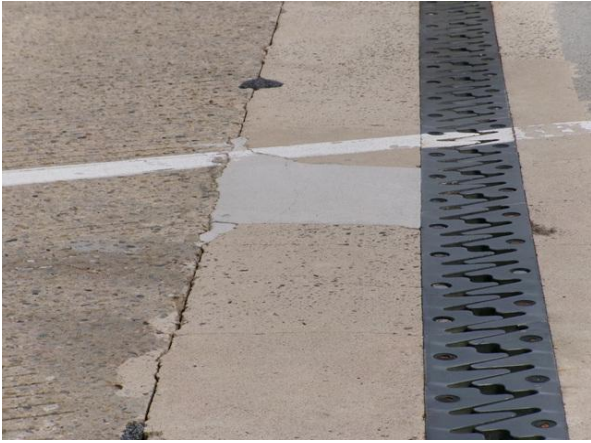
| 손상현황 | • A1 후타재 균열(0.2mm) | 손상현황 | • A2 본체부식 |
| 원 인 | • 초기 건조수축 등 | 원 인 | • 공용중 열화 |

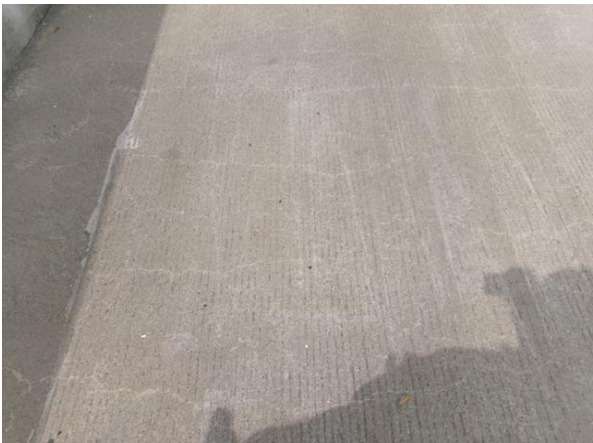
| 손상현황 | • S3 포장 망상균열(20.0m×1.0m) | 손상현황 | • S4 포장 망상균열(20.0m×1.0m) |
| 원 인 | • 장기 공용에 의한 열화 | 원 인 | • 장기 공용에 의한 열화 |

| 조치방안 | • 주의관찰 | 조치방안 | • 주의관찰 |

- 교면포장에 발생한 접속부 파손은 접속부 침하, 시공미흡, 외부 충격 등의 복합적 요인으로 추정되며 갓길측으로 주행성에 영향을 미치지 않는지만 부재의 사용성 확보차원의 단면보수 등의 유지관리가 요구된다. 또한, 포장에 발생한 망상균열의 경우 장기 공용에 의한 열화로 현재 보수보다는 손상의 진전시 재포장 등의 유지관리가 필요할 것으로 사료된다.

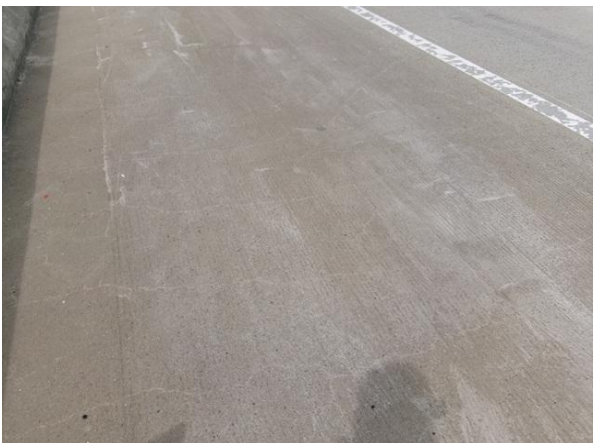
| 손상현황 | • S5 포장 망상균열(20.0m×1.0m) | 손상현황 | • S5 접속부 파손(0.5m×2.5m) |
| 원 인 | • 장기 공용에 의한 열화 | 원 인 | • 시공미흡, 접속부 침하 등 |

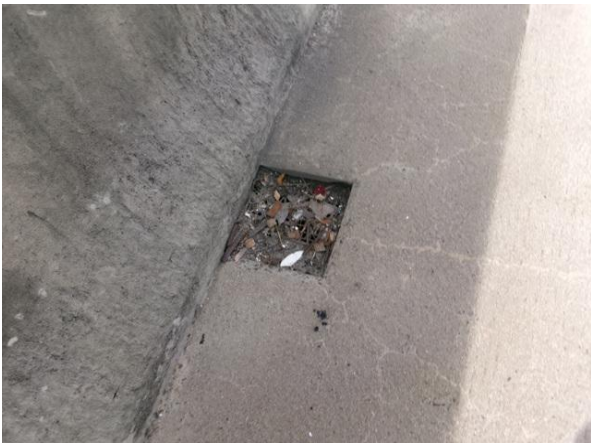
| 손상현황 | • S4 그레이팅 파손 | 손상현황 | • S4 그레이팅 변형 |
| 원 인 | • 장기공용에 의한 열화 | 원 인 | • 장기공용에 의한 열화 |

- 배수구는 현재 양호한 상태이며, 일부 그레이팅 변형, 파손이 발생하였고, 공용중 열화로 인한 손상으로 사용성에 문제는 없는 것으로 확인된 바, 주의관찰을 요한다.

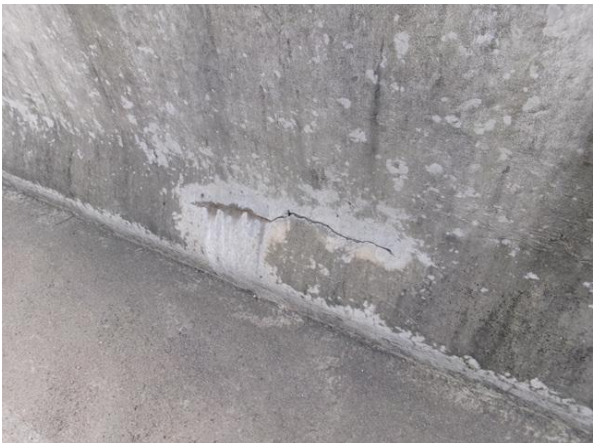
| 손상현황 | • S1 방호벽 균열(0.5mm) | 손상현황 | • S1 파손 및 철근노출(1.0m×1.0m) |
| 원 인 | • 초기 건조수축 등 | 원 인 | • 시공미흡 |

| 조치방안 | • 표면처리 | 조치방안 | • 단면보수 |

- 방호벽에 발생한 균열, 균열부백태, 백태는 초기 건조수축, 공용기간 증가, 우수유입 등에 의한 손상으로 내구성확보를 위한 표면보수를 실시하여야 할 것으로 판단된다. 또한, 발생한 파손 및 철근노출의 경우 점검로 시공시 외부 충격에 의한 손상으로 부재의 내구성 확보차원의 단면보수+방청 등의 유지관리가 필요하며, 교명판 파손은 정비가 필요할 것으로 사료된다.

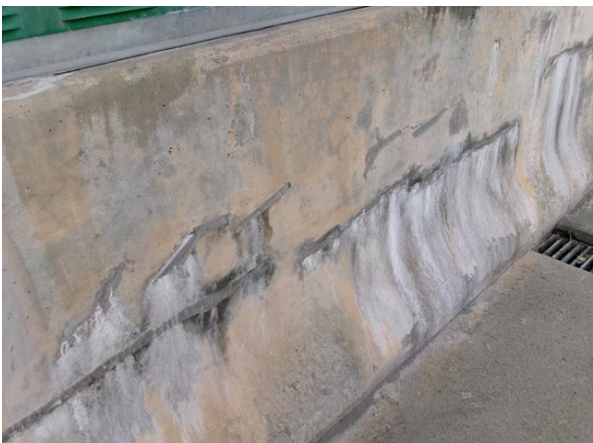
| 손상현황 | • S2 균열부 백테(2.0m×1.0m) | 손상현황 | • S3 백테(0.3m×1.0m) |
| 원 인 | • 외부 우수유입 | 원 인 | • 외부 우수유입 |

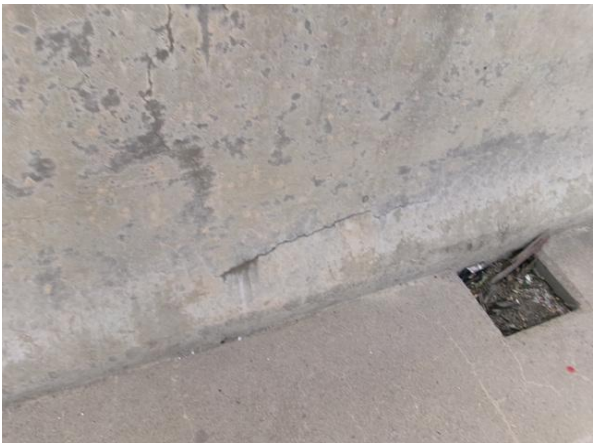
| 손상현황 | • S5 방호벽 균열(0.5mm) | 손상현황 | • - |
| 원 인 | • 초기 건조수축 등 | 원 인 | • - |

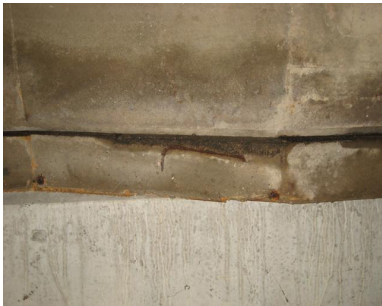
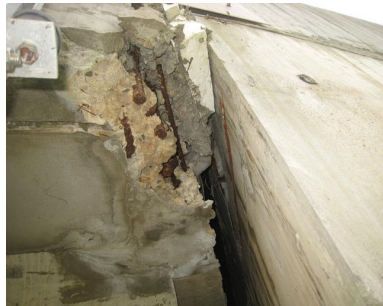
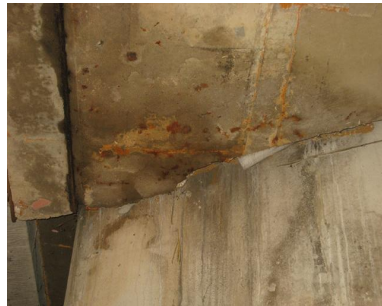
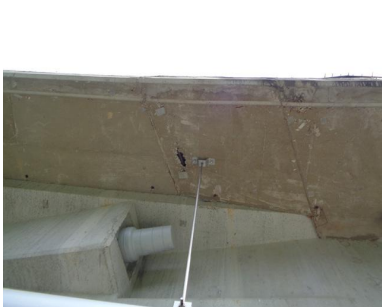
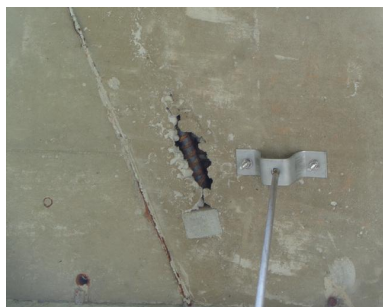
| ① 바닥판하면 철근노출 - 진전 여부확인 | | |
