## 4. 장곡교

### 4.1 시설물의 개요

본 시설물은 경상북도 상주시 낙동면 장곡리(상주영천고속도로 5.578~5.850km)에 위치한 교량으로서 총 연장 270.0m, 폭 24.5m, 왕복 4차로로 시공되어 있다.

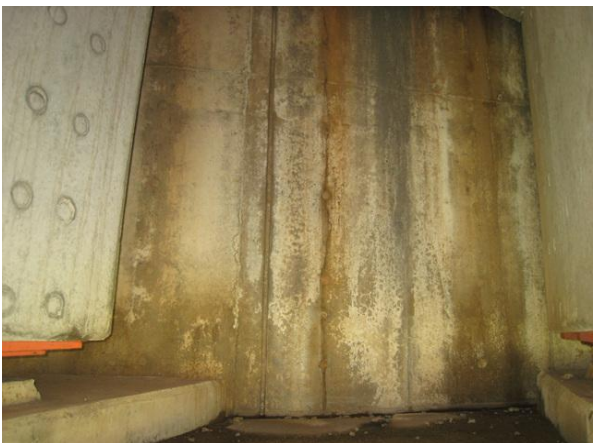
| 손상현황 | • A2 균열 (0.2mm/3.0m) | 손상현황 | • A2 균열 (0.2mm/3.0m) |
| 원 인 | • 건조수축, 공용중 열화 등 | 원 인 | • 건조수축, 공용중 열화 등 |

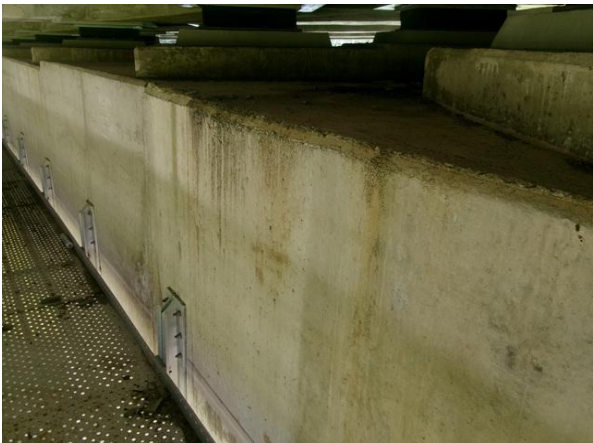
| 손상현황 | • P1 누수흔적(1.0m×2.0m) | 손상현황 | • P2 코핑부 균열(0.2mm) |
| 원 인 | • 외부 우수유입 등 | 원 인 | • 건조수축 등 |

| 조치방안 | • 표면처리 | 조치방안 | • 표면처리 |

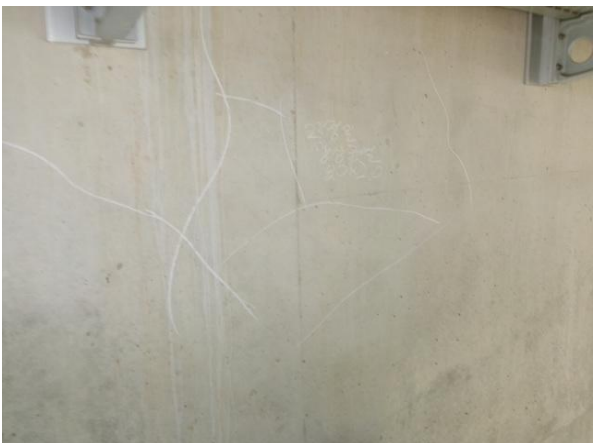
| 손상현황 | • P2 코핑부 망상균열(8.0m×2.0m) | 손상현황 | • P2 코핑부 망상균열(8.0m×2.0m) |
| 원 인 | • 건조수축 등 | 원 인 | • 건조수축 등 |

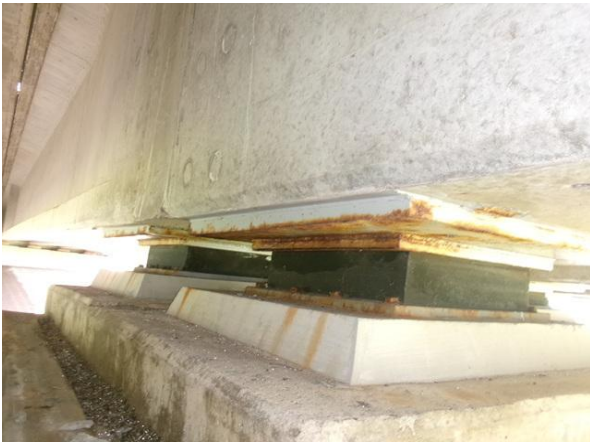
| 손상현황 | • P1-Sh10 플레이트 부식 |
| 원 인 | • 외부 우수유입 |

- 받침본체에서 조사된 본체 부식은 신축이음 외측 단부 누수 및 외부 우수유입에 의한 2차 손상으로 판단되며, 신축이음으로 유입되는 우수차단(하부 물받이설치, 외측 차수덮개 또는 조인트 설치)이 선행되어야 하고, 손상부는 유지관리를 위하여 재도장이 필요하다. 무수축물탈에서 조사된 균열, 박락의 경우 국부적으로 발생된 폭 0.1~0.2mm의 미세균열, 국부적인 단면손상으로 현 상태에서 별도의 조치보다는 유지관리 후 손상진전 및 추가 손상 발생 시 표면처리, 단면보수 등 일괄 보수하는 것이 바람직 할 것으로 판단된다.

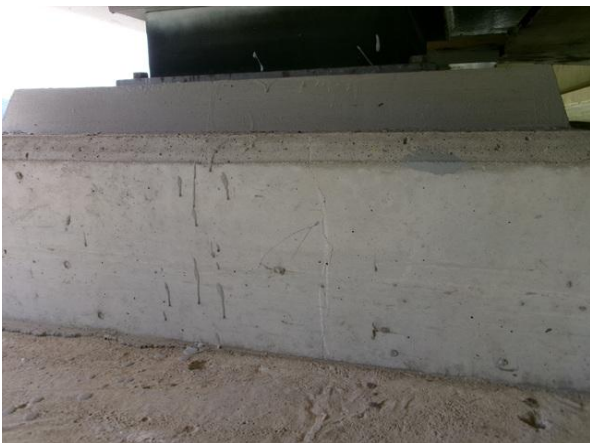
| 손상현황 | • P2-Sh1 반침콘크리트 균열(0.1mm) |
| 원 인 | • 건조수축 등 |

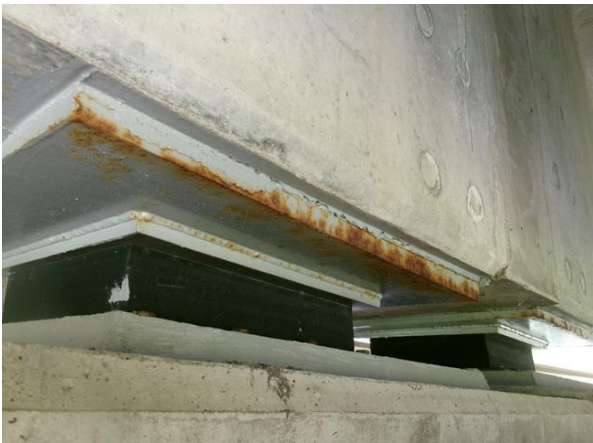
| 손상현황 | • P4-Sh1 플레이트 부식 | 손상현황 | • P4-Sh8 무수축물탈 박락(0.1m×0.1m) |
| 원 인 | • 외부 우수유입 | 원 인 | • 외부 충격 |

| 조치방안 | • 재도장 | 조치방안 | • 단면보수 |

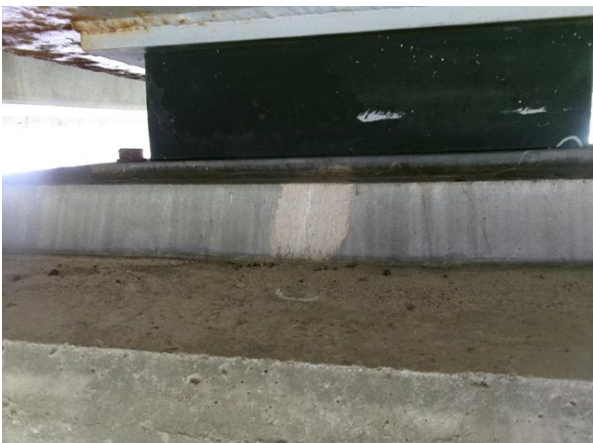
| 손상현황 | • P4-Sh10 받침콘크리트 균열(0.2mm) | 손상현황 | • P5-Sh10 플레이트 부식 |
| 원 인 | • 건조수축 등 | 원 인 | • 외부 우수유입 |

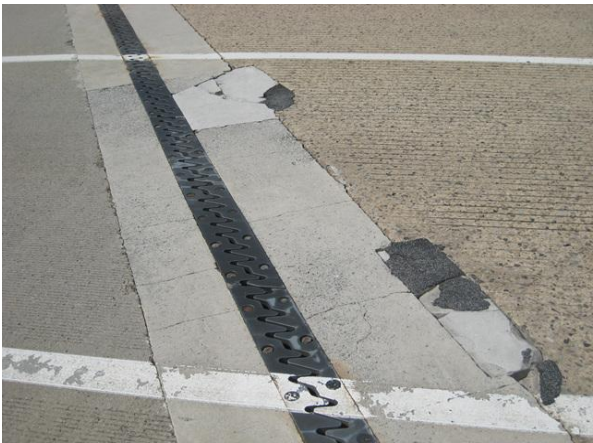
| 손상현황 | • A1 후타재 파손(0.1m×0.5m) | 손상현황 | • A2 접속부 이격 |
| 원 인 | • 중차량 통행, 공용중 열화 | 원 인 | • 중차량 통행, 공용중 열화, 접속부 침하 |

- 신축이음에 발생한 후타재 균열, 보수부 파손은 차량 통행하중 및 충격, 콘크리트 열화 등으로 인한 손상으로 판단되며, 표면처리, 단면보수를 실시하는 유지관리가 필요하다. 공용시 본체에서는 차량통행으로 인한 분산먼지, 우수에 의한 갓길측 체수 등에 의한 이물질퇴적, 본체 부식 등의 손상이 추가 발생할 가능성이 있으므로, 주기적인 정비를 통한 유지관리가 필요하다. 접속부 발생한 이격폭은 5mm 내외로 발생하였고, 진전은 미미한 상태이다, 손상부는 접속부 침하, 시공미흡 등에 의한 손상으로 주기적인 점검을 통한 손상의 진전여부 확인 후 진전시 조치가 필요할 것으로 사료된다.

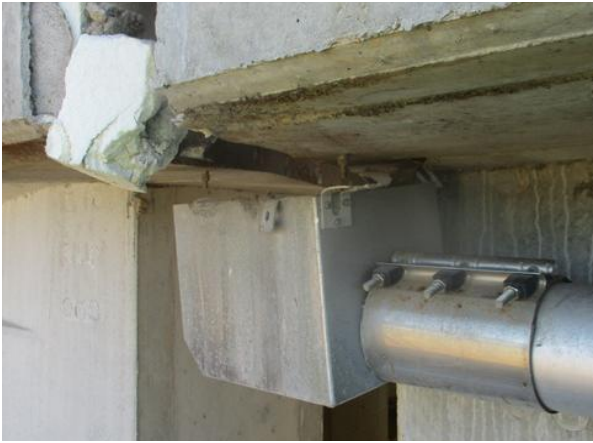
| 손상현황 | • S3 배수관 탈락 | 손상현황 | • - |
| 원 인 | • 공용중 열화, 시공미흡 | 원 인 | • - |

- 배수구는 현재 전반적으로 양호한 상태이나, 일부 구간에서 시공 미흡, 공용중 열화에 의한 배수관 탈락, 배수구 덮개 파손이 발생하였고, 부재의 사용성 확보를 위한 배수구 재설치 등의 유지관리가 요구된다. 또한 주기적인 점검을 통한 손상의 발생 여부 확인 등의 유지관리가 요구된다.

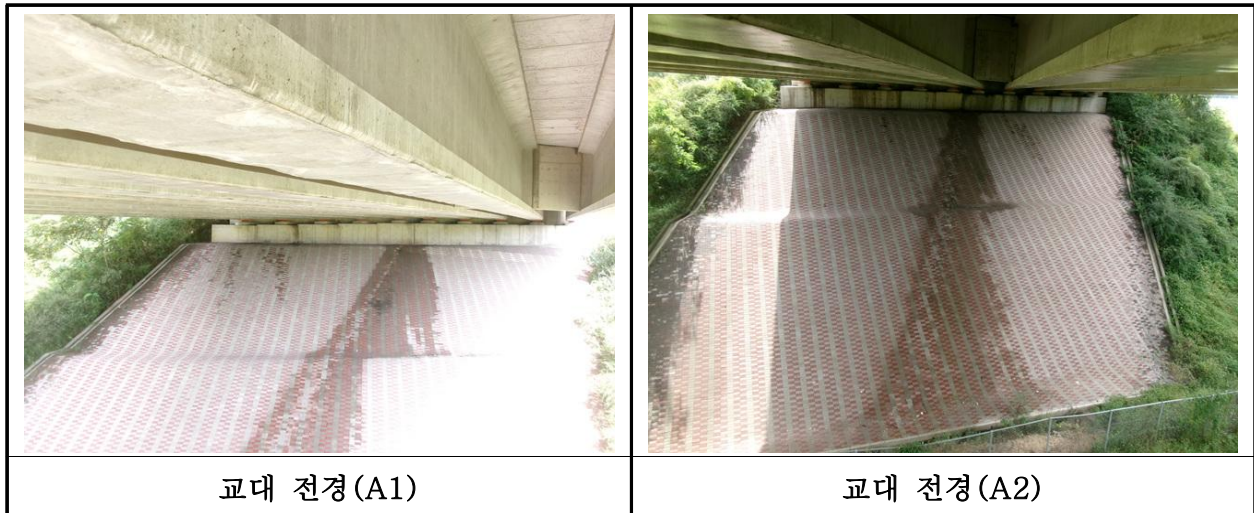
【사진 4.3.33】 교대 전경

- 교대 A1, A2에 대한 외관조사 결과, 기 손상인 누수흔적, 0.3mm미만 균열이 조사되었고, 금회 누수흔적이 추가 조사되었다.

- 교대에 신축이음을 통한 우수유입으로 인한 누수흔적이 확인되었고, 손상부는 진전시 신축이음과 연계한 보수가 요구된다. 발생한 균열은 건조수축, 온도변화, 거푸집 조기탈형 등의 복합적인 원인에 의한 비구조적 소수균열로서 표면보수를 실시하여 내구성을 확보가 바람직할 것으로 판단된다.

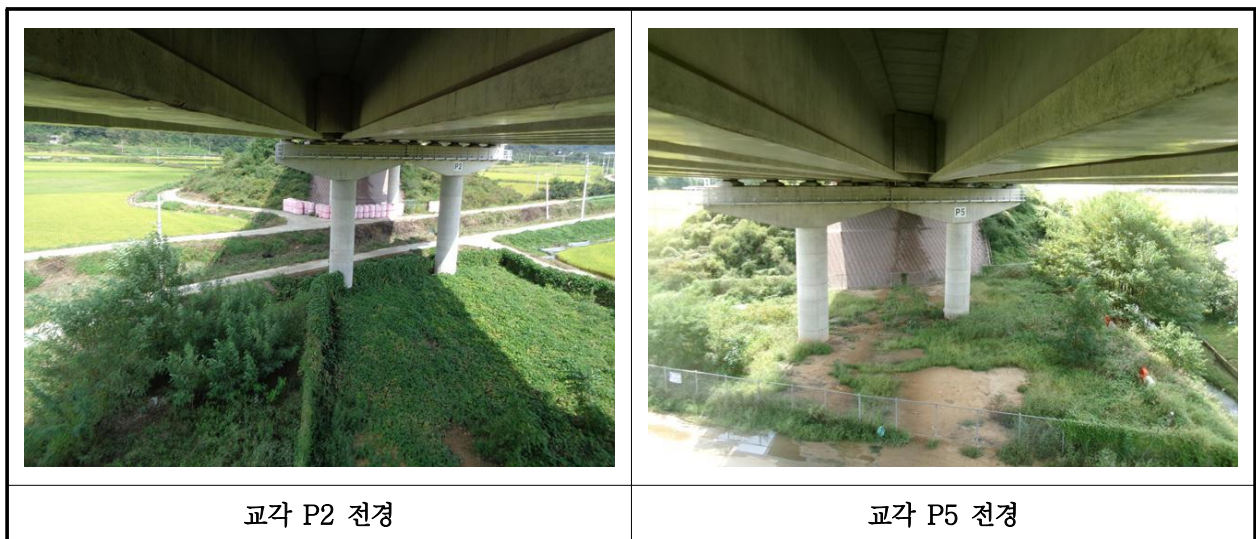
【사진 4.3.35】 교각 전경

- 교각에 대한 현장조사 결과, 폭 0.3mm미만 균열이 조사되었다.

- 교각 코핑 및 기둥부에 발생한 균열은 건조수축, 온도변화, 거푸집 조기탈형 등의 복합적인 원인에 의한 비구조적 소수의 미세균열로서 표면보수를 실시하여 내구성을 확보가 바람직할 것으로 판단된다.

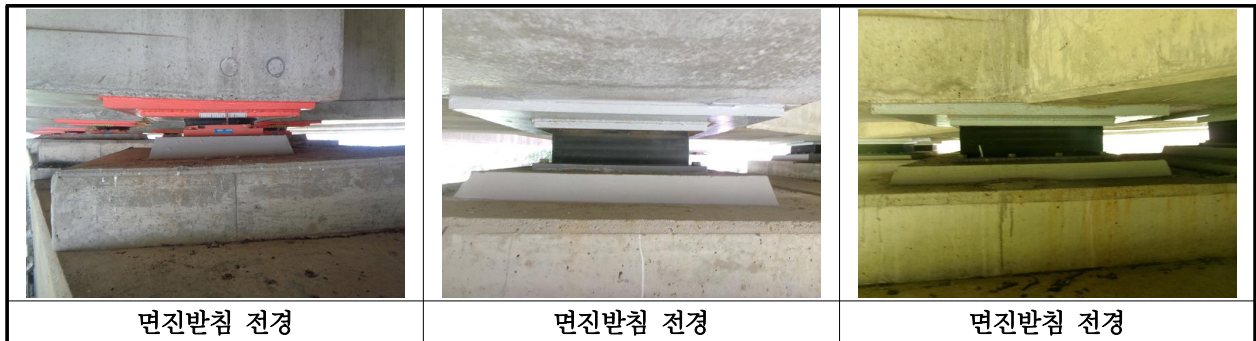
【사진 4.3.37】 교량반침 전경

- 현장조사 결과 경미한 본체 부식, 도장박리, 반침콘크리트 들뜸이 조사되었으며, 무수축물탈 및 반침콘크리트 폭 0.3mm미만 균열이 국부적으로 조사되었다. 일부 반침에서 조사된 콘크리트 박락, 박리는 보수된 상태이다.

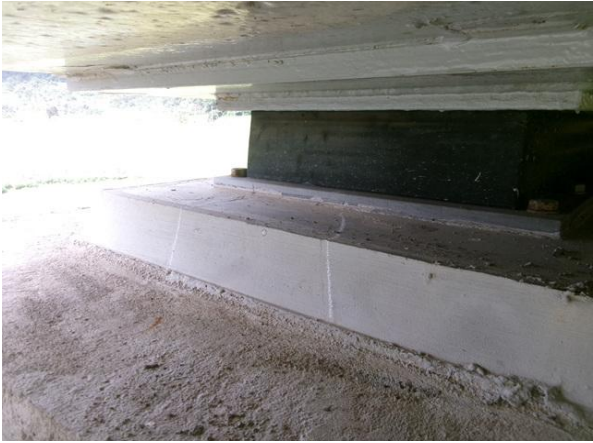
| 손상현황 | • P1-Sh10 몰탈 균열 (0.1mm/0.2m) | 손상현황 | • P1-Sh2 플레이트 부식 |
| 원 인 | • 건조수축 등 | 원 인 | • 외부 우수유입 |

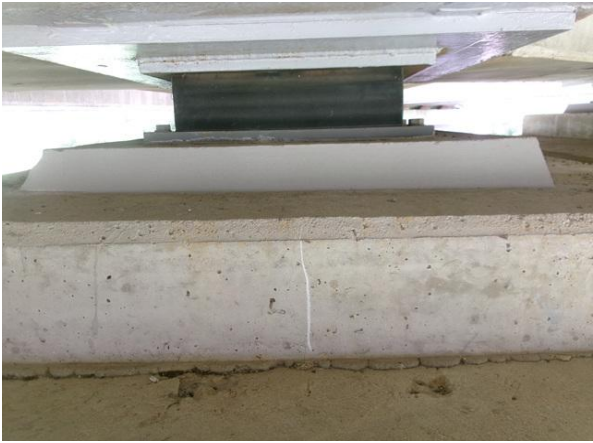
| 손상현황 | • P1-Sh8 균열(0.2mm/0.3m) | 손상현황 | • P2-Sh1 플레이트 부식 |
| 원 인 | • 건조수축 등 | 원 인 | • 외부 우수유입 |

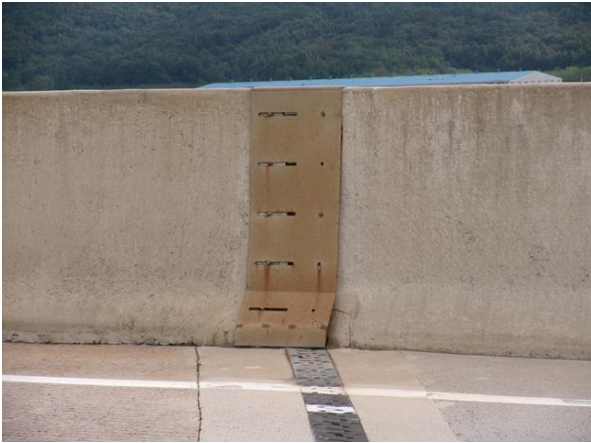
| 손상현황 | • A1 차수판 볼트 탈락(2EA) | 손상현황 | • A1 후타재 균열(0.2mm) |
| 원 인 | • 공용중 열화 | 원 인 | • 초기 건조수축 등 |

| 조치방안 | • 정비 | 조치방안 | • 표면처리 |

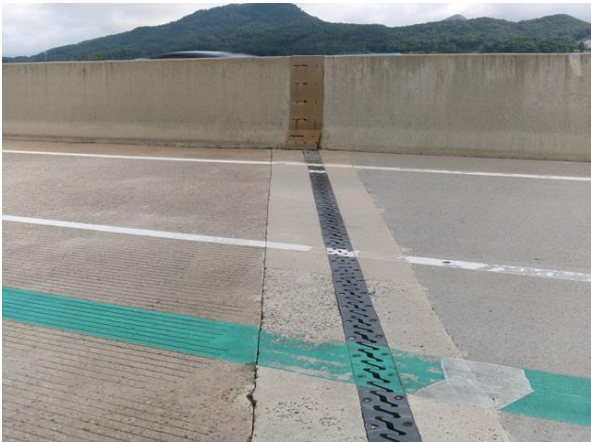
| 손상현황 | • A1 후타재 균열(0.2mm) | 손상현황 | • A2 차수판 체결볼량(4EA) |
| 원 인 | • 초기 건조수축 등 | 원 인 | • 공용중 열화 |

| 조치방안 | • 표면처리 | 조치방안 | • 정비 |

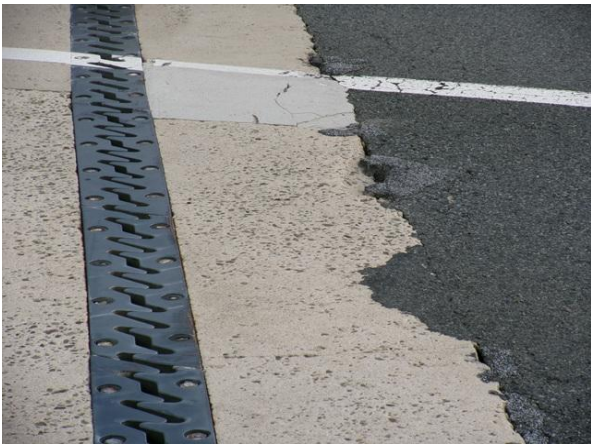
| 손상현황 | • A2 후타재 균열(0.1mm) | 손상현황 | • A2 후타재 파손(0.2m×0.2m) |
| 원 인 | • 초기 건조수축 등 | 원 인 | • 중차량, 공용중 열화 등 |

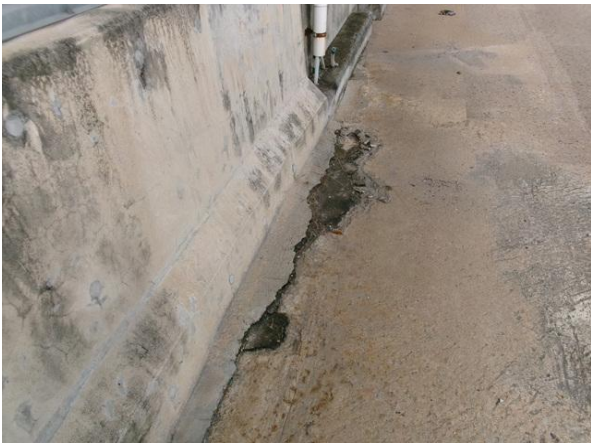
| 손상현황 | • S1 접속도로 박리(3.0m×2.0m) | 손상현황 | • S1 접속도로 파손(0.3m×1.5m) |
| 원 인 | • 접속부 침하, 시공미흡 등 | 원 인 | • 접속부 침하, 시공미흡 등 |

| 조치방안 | • 단면보수 | 조치방안 | • 단면보수 |

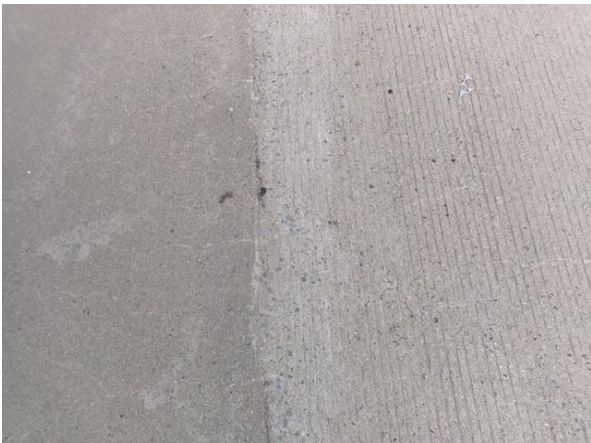
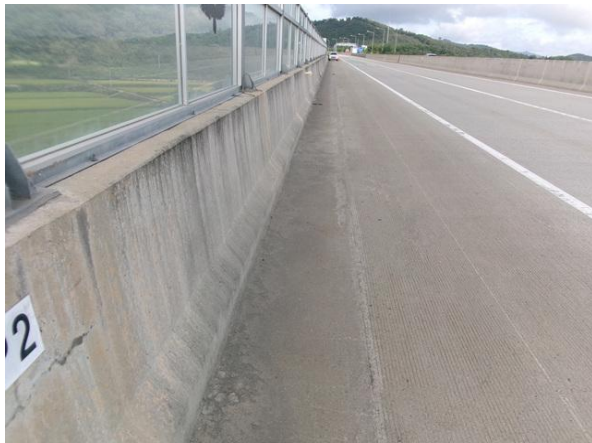
| 손상현황 | • S1 포장 망상균열(45.0m×2.0m) | 손상현황 | • S2 포장 망상균열(45.0m×2.0m) |
| 원 인 | • 장기 공용에 의한 열화 | 원 인 | • 장기 공용에 의한 열화 |

| 조치방안 | • 주의관찰 | 조치방안 | • 주의관찰 |

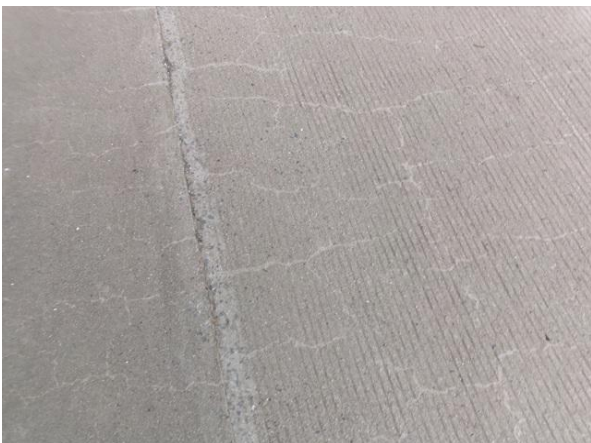
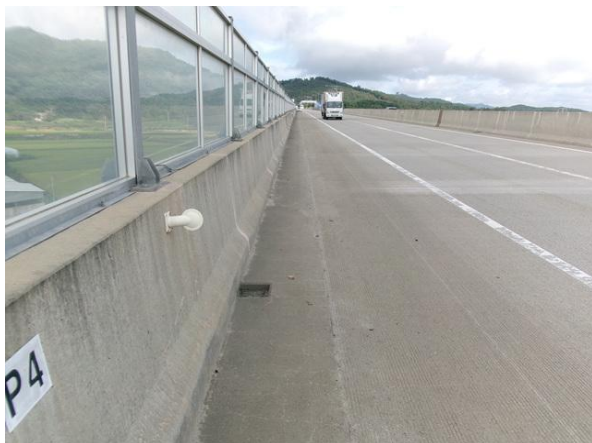
| 손상현황 | • S3 포장 망상균열(45.0m×2.0m) | 손상현황 | • S4 포장 망상균열(45.0m×2.0m) |
| 원 인 | • 장기 공용에 의한 열화 | 원 인 | • 장기 공용에 의한 열화 |

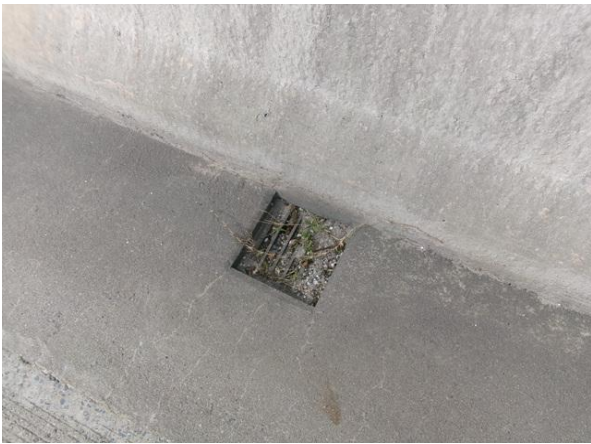
| 손상현황 | • S4 배수구 막힘 | 손상현황 | • S3 그레이팅 파손 |
| 원 인 | • 장기공용에 의한 열화 | 원 인 | • 장기공용에 의한 열화 |

| 조치방안 | • 정비 | 조치방안 | • 정비 |

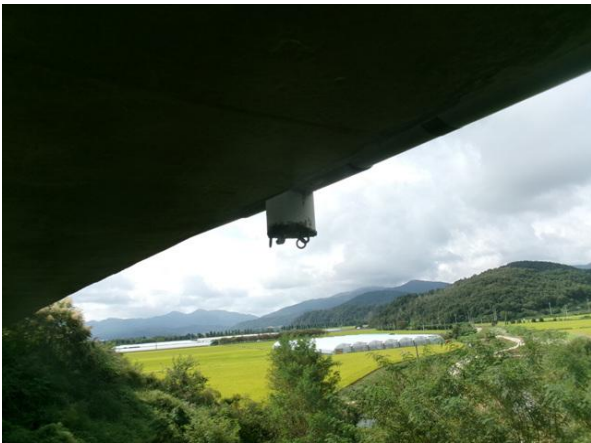
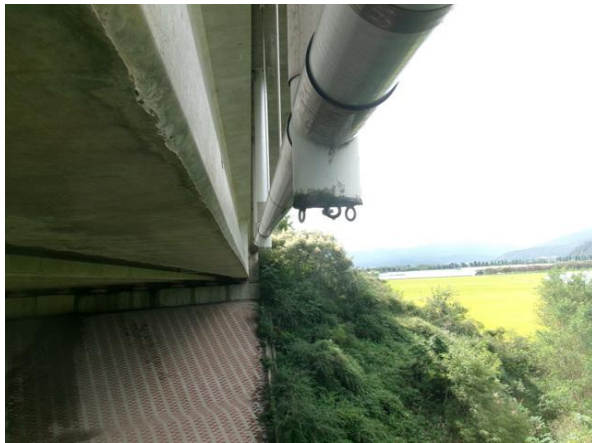
| 손상현황 | • S6 배수관 누수 | 손상현황 | • S6 배수관 누수 |
| 원 인 | • 장기공용에 의한 열화 | 원 인 | • 장기공용에 의한 열화 |

- 배수구는 현재 양호한 상태이며, 일부 그레이팅 파손, 배수구 막힘, 배수관 누수가 발생하였고, 공용층 열화로 인한 손상으로 사용성에 문제는 없는 것으로 확인된 바, 정비 또는 배수관 교체 등의 유지관리가 필요하다.

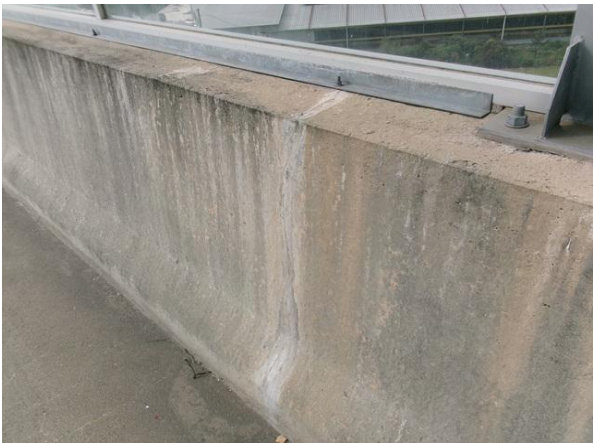
| 손상현황 | • S2 균열부 백태(0.1m×1.0m) | 손상현황 | • S2 중분대 균열부 백태(0.1m×1.0m) |
| 원 인 | • 외부 우수유입 | 원 인 | • 외부 우수유입 |

| 조치방안 | • 표면처리 | 조치방안 | • 표면처리 |

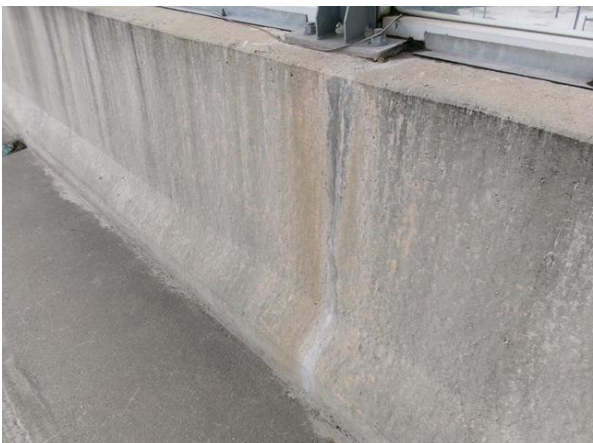
| 손상현황 | • S3 균열부 백태(0.1m×1.0m) | 손상현황 | • S4 균열부 백태(0.1m×1.0m) |
| 원 인 | • 외부 우수유입 | 원 인 | • 외부 우수유입 |

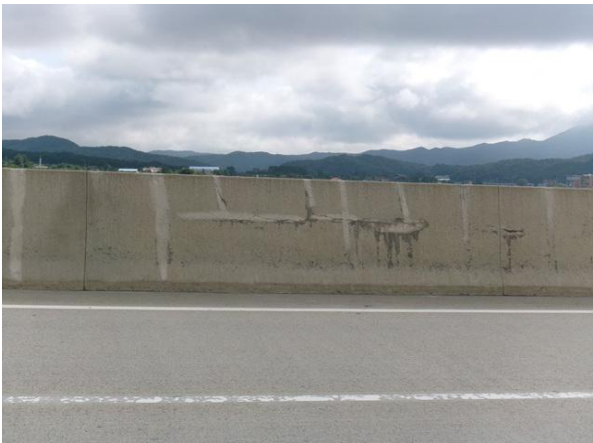
| 손상현황 | • S5 중분대 균열(0.3mm) | 손상현황 | • S5 중분대 균열(0.3mm) |
| 원 인 | • 초기 건조수축 등 | 원 인 | • 초기 건조수축 등 |

| 조치방안 | • 표면처리 | 조치방안 | • 표면처리 |

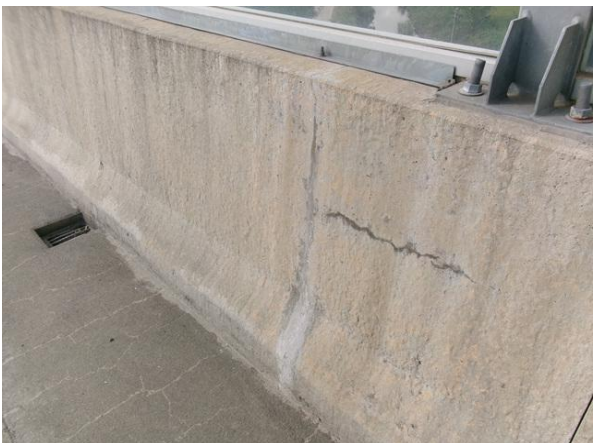
| 손상현황 | • S5 균열부 백태(0.1m×1.0m) | 손상현황 | • S4 중분대 균열부 백태(0.1m×1.0m) |
| 원 인 | • 외부 우수유입 | 원 인 | • 외부 우수유입 |

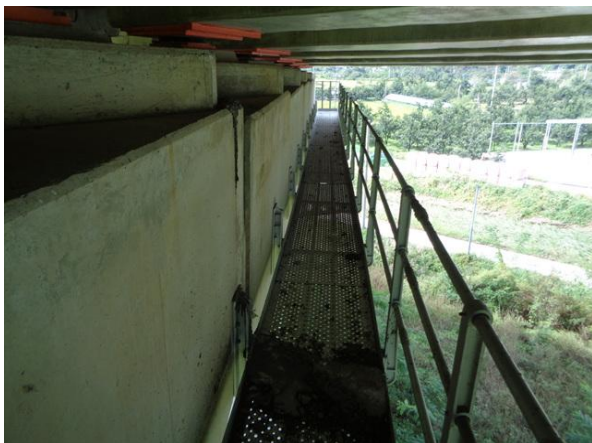
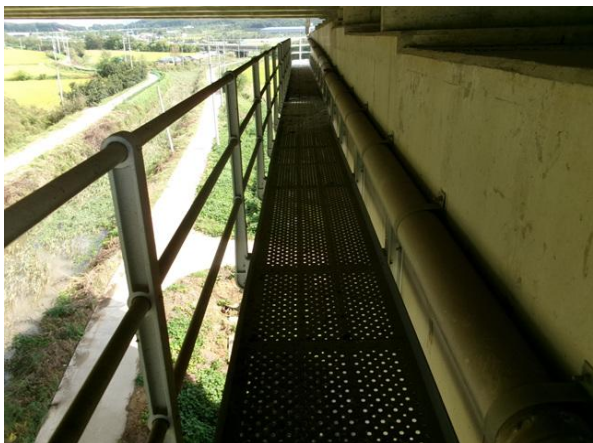
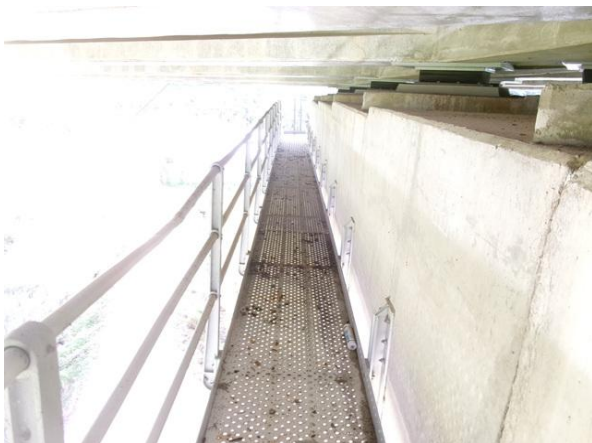
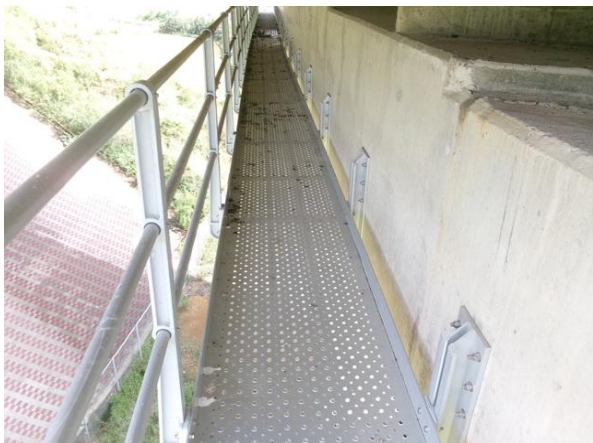
| 손상현황 | • 점검로 상태양호 | 손상현황 | • 점검로 상태양호 |

| 손상현황 | • 점검로 상태양호 | 손상현황 | • 점검로 상태양호 |
