## 5. 낙동강대교

### 5.1 시설물의 개요

본 시설물은 경상북도 상주시 낙동면 낙동리(상주영천고속도로 6.471~7.241km)에 위치한 교량으로 총 연장 770.0m, 폭 24.3m로 시공되어 있다.

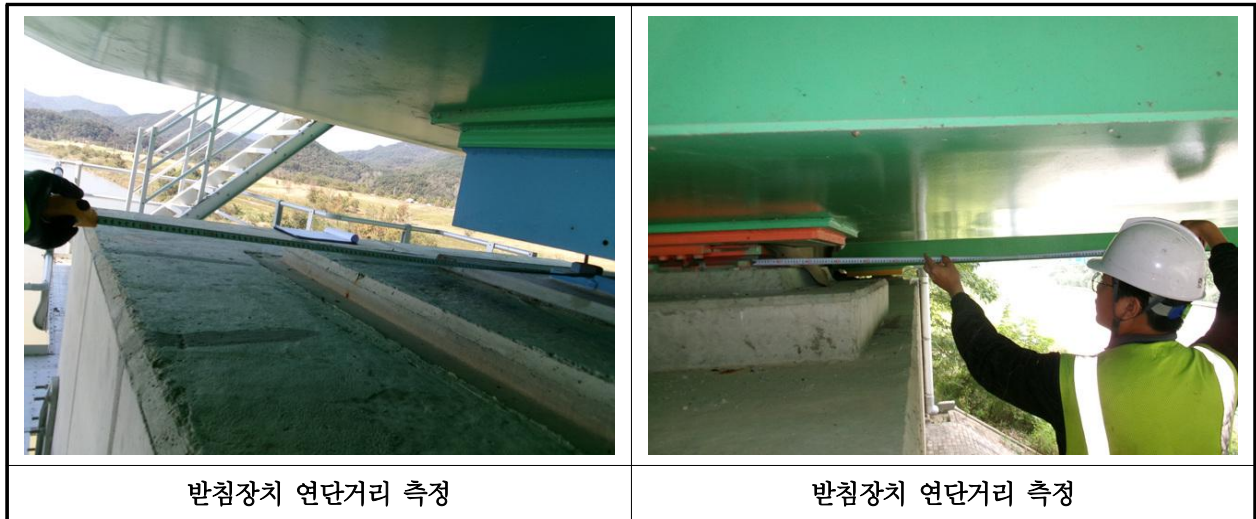
【사진 5.3.14】 교량받침장치 연단거리측정

- 교대 및 교각의 교좌면은 상부구조로부터 집중하중을 받는 부위이고, 지진시에는 큰 수평력이 작용하는 곳이다. 연단거리가 짧으면 고정단에서는 콘크리트 구체 또는 교량받침이 파손될 수 있고, 가동단에서는 최악의 경우 받침이 벗어나 거더가 낙하할 수도 있다.
- 상부구조의 길이에 따라 ‘도로교설계기준(2009, 국토교통부)’에서는 최소값을 규정하고 있다.
