# 7. 월가교

### 7.1 시설물의 개요

본 시설물은 경상북도 구미시 도개면 동산리(상주영천고속도로 3.538~3.644km)에 위치한 교량으로서 총 연장 105.0m, 폭 24.3m, 왕복 4차로로 시공되어 있다.

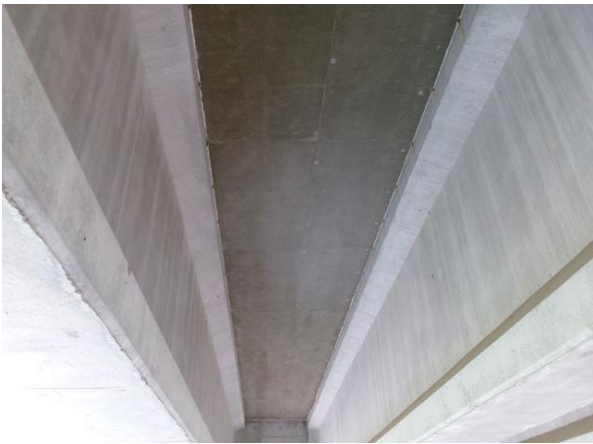
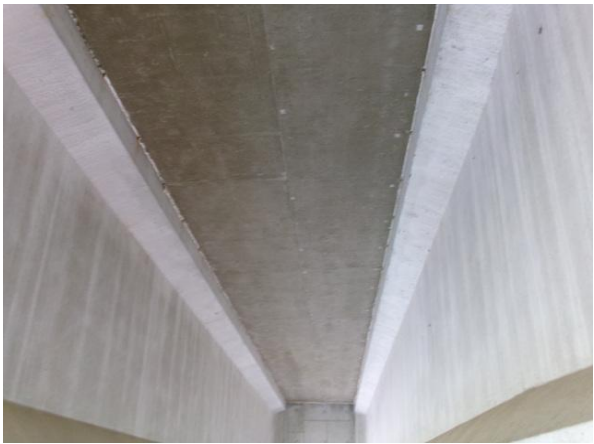
| 손상현황 | • 바닥판 상태양호 | 손상현황 | • 바닥판 상태양호 |
| 원 인 | • - | 원 인 | • - |

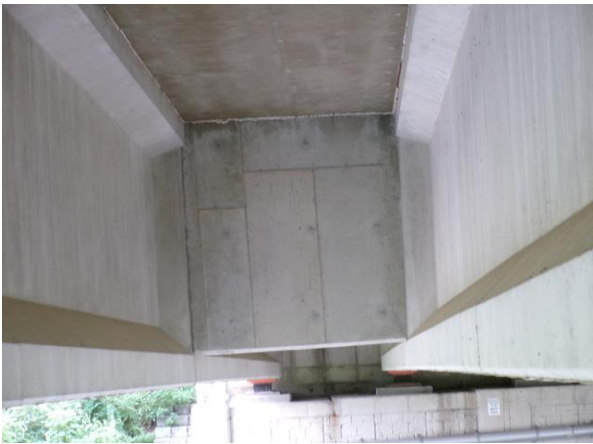
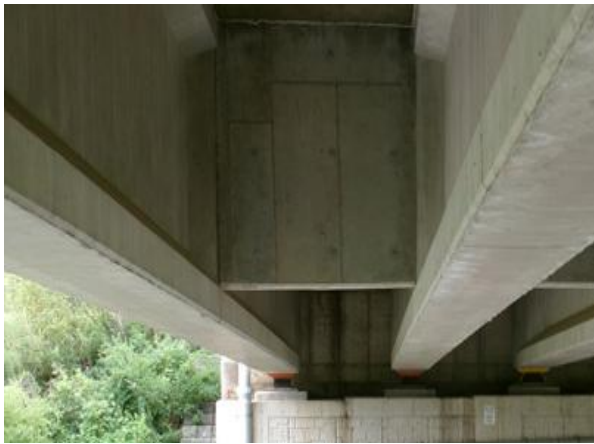
| 손상현황 | • 가로보 상태양호 | 손상현황 | • 가로보 상태양호 |
| 원 인 | • - | 원 인 | • - |

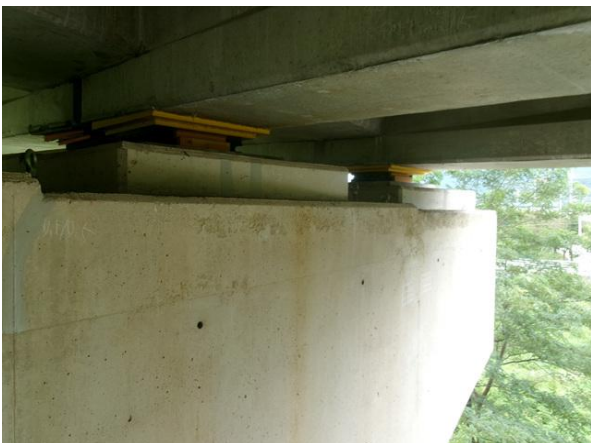
| 손상현황 | • P2 코핑부 표면박리(3.5m×0.5m) | 손상현황 | • P2 코핑부 표면박리(3.5m×0.5m) |
| 원 인 | • 초기 건조수축, 다짐미흡 등 | 원 인 | • 초기 건조수축, 다짐미흡 등 |

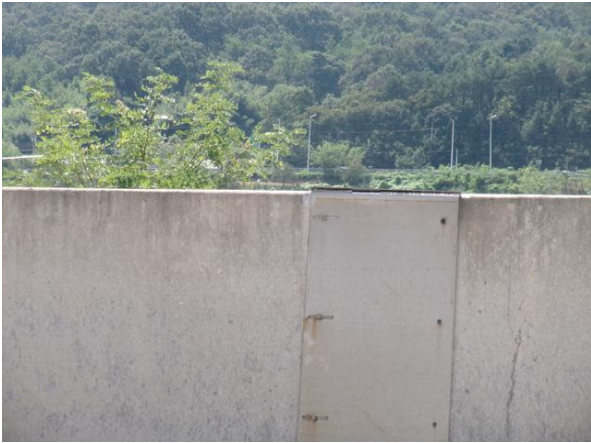
| 손상현황 | • A1 차수판 볼트 탈락(1EA) | 손상현황 | • A1 차수판 볼트 체결불량(5EA) |
| 원 인 | • 공용중 열화 | 원 인 | • 공용중 열화 |

| 조치방안 | • 정비 | 조치방안 | • 정비 |

- 신축이음에 발생한 후타재 균열 및 망상균열, 후타재 열화, 차수판 볼트 체결 불량, 탈락은 차량 통행하중 및 충격, 콘크리트 열화 등으로 인한 손상으로 판단되며, 표면처리 등의 유지관리가 요구되며, 차수판 볼트 재체결등의 조치를 실시하는 유지관리가 필요하다. 공용시 본체에서는 차량통행으로 인한 분산먼지, 우수에 의한 갓길측 체수 등에 의한 이물질퇴적, 본체 부식 등의 손상이 추가 발생할 가능성이 있으므로, 주기적인 정비를 통한 유지관리가 필요하다.

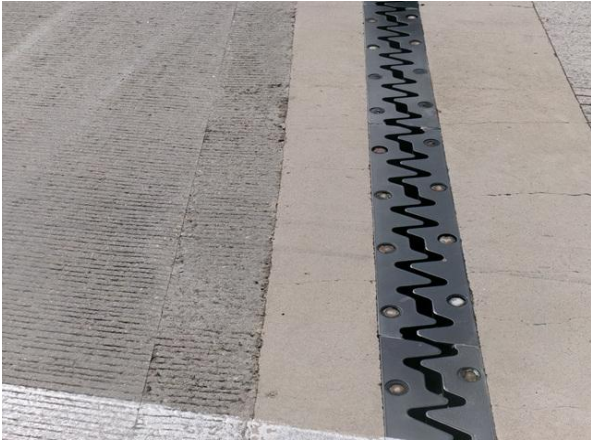
| 손상현황 | • A1 후타재 균열(0.3mm) | 손상현황 | • A1 후타재 열화(0.5m×1.0m) |
| 원 인 | • 초기 건조수축 등 | 원 인 | • 중차량, 공용중 열화 등 |

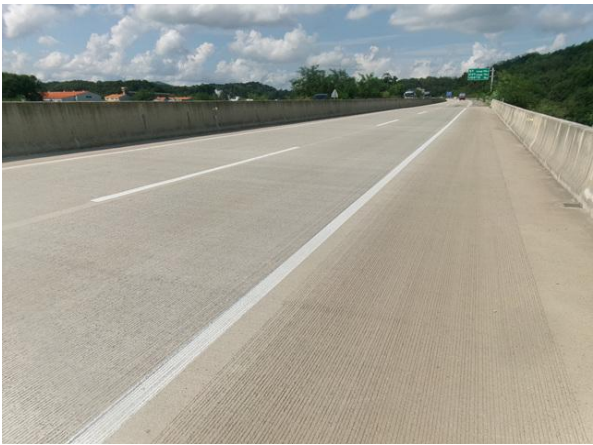
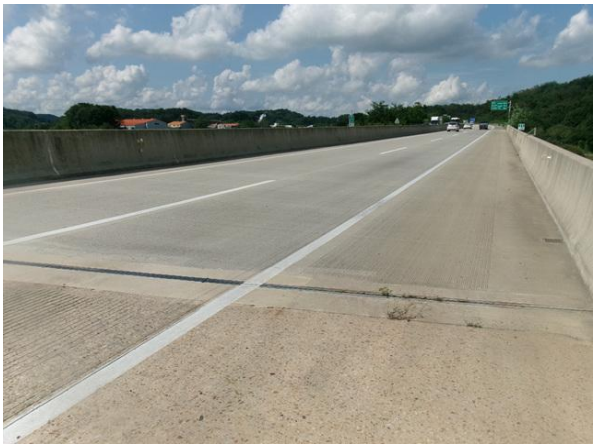
【사진 7.3.20】 교면포장 손상현황

| 손상현황 | • 교면포장 상태양호 | 손상현황 | • 교면포장 상태양호 |

- 교면포장은 현재 손상이 없는 양호한 상태이며, 주기적인 점검을 통한 신규 손상 발생 등의 유지관리가 요구된다.

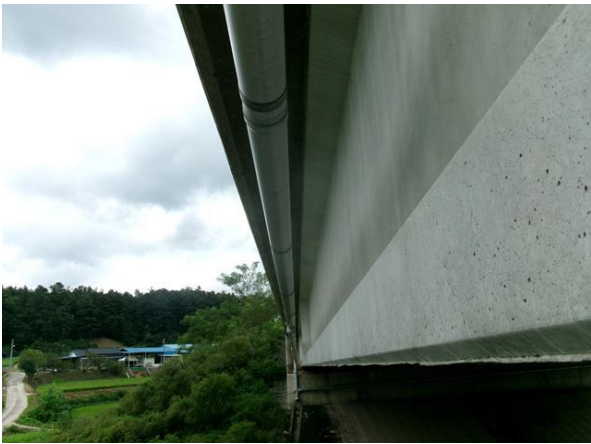
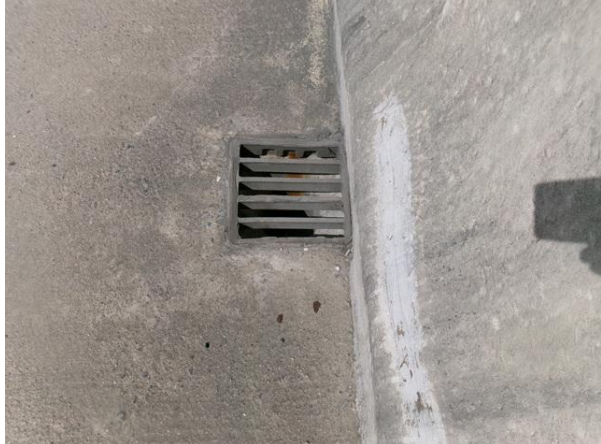
【사진 7.3.22】 배수시설 손상현황

| 손상현황 | • 배수시설 상태양호 | 손상현황 | • 배수시설 상태양호 |

- 배수구 및 배수관은 현재 양호한 상태이며, 공용기간 경과 및 추량통행에 의한 비산물퇴적 등의 원인으로 이물질퇴적, 그로인한 체수, 배수관 부식 등의 손상이 발생할 수 있으므로, 주기적인 정비를 통한 유지관리가 필요하다.

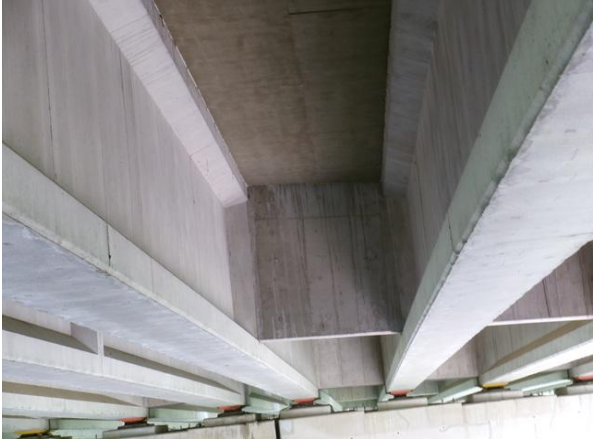
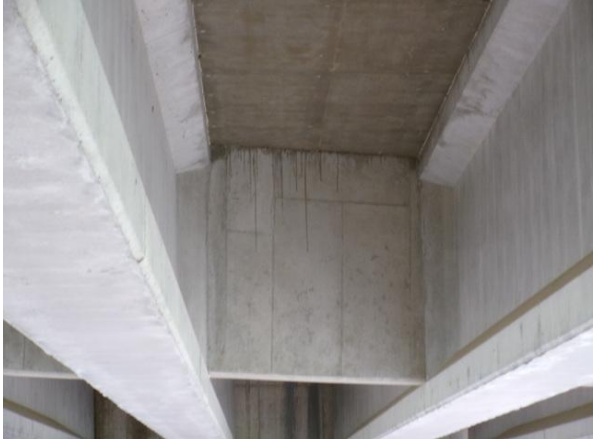
【사진 7.3.32】 가로보 손상현황

| 손상현황 | • 가로보 상태양호 | 손상현황 | • 가로보 상태양호 |

- 가로보는 현재 손상이 없는 양호한 상태이며, 주기적인 점검을 통한 손상의 신규 발생 여부 확인 등의 유지관리가 요구된다.

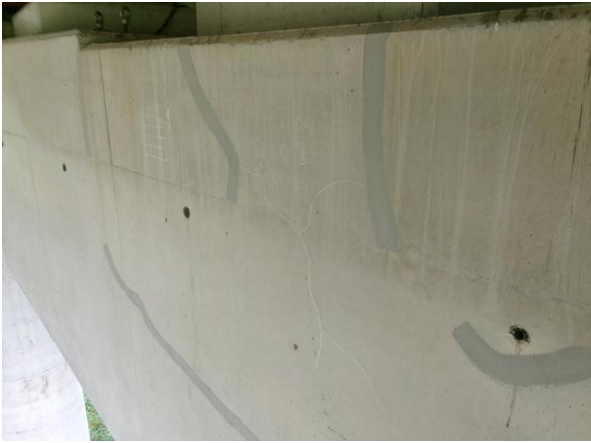
| 손상현황 | • P1 코핑부 망상균열(1.0m×1.0m) | 손상현황 | • P2 코핑부 균열(0.2mm/0.5m) |
| 원 인 | • 초기 건조수축 등 | 원 인 | • 초기 건조수축 등 |

- 교각 코핑부에 발생한 균열(폭 0.3mm미만) 및 망상균열은 건조수축, 온도변화, 거푸집 조기탈형 등의 복합적인 원인에 의한 비구조적 소수의 미세균열로서 표면보수를 실시하여 내구성을 확보가 바람직할 것으로 판단된다.
- 하자담보기간 완료 전 실시하는 수중조사 결과, 본 교량의 기초는 매립되어 있으며, 기둥부는 하천에 접하지 않은 상태이다.

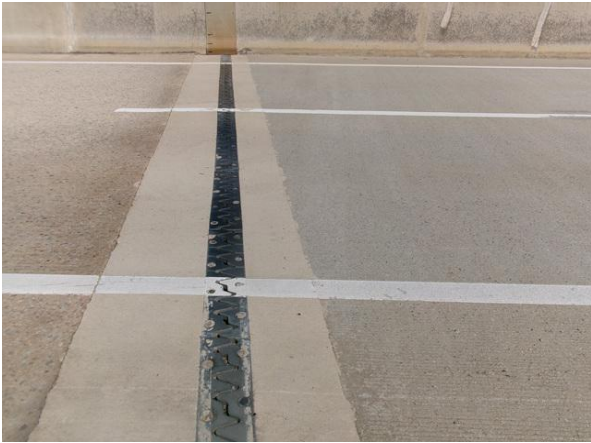
| 손상현황 | • A1 후타재 균열 (0.3mm) | 손상현황 | • A1 차수판 볼트 탈락(1EA) |
| 원 인 | • 초기 건조수축 등 | 원 인 | • 공용중 열화 |

| 조치방안 | • 표면처리 | 조치방안 | • 정비 |

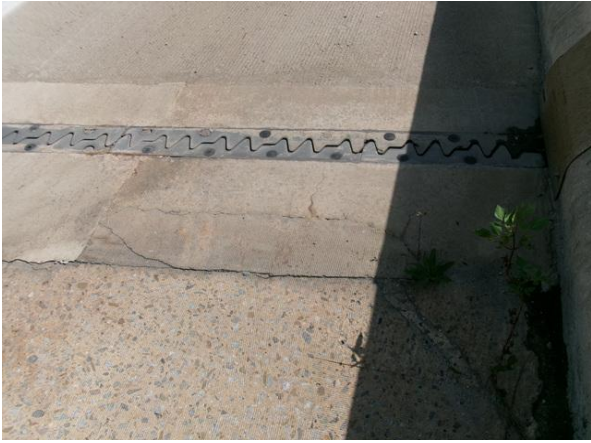
| 손상현황 | • A1 후타재 박리 (0.3m×1.5m) | 손상현황 | • A2 차수판 볼트 탈락(1EA) |
| 원 인 | • 중차량, 공용중 열화 등 | 원 인 | • 공용중 열화 |

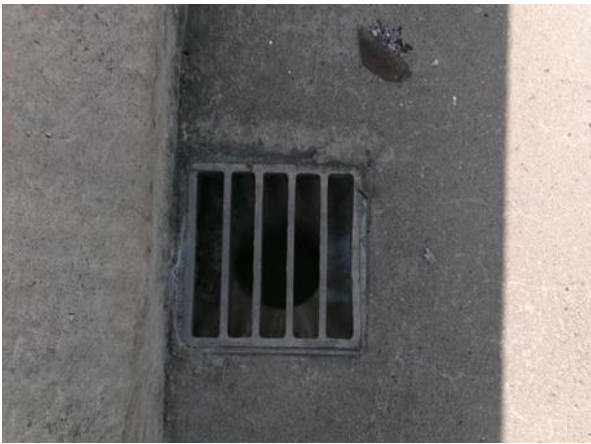
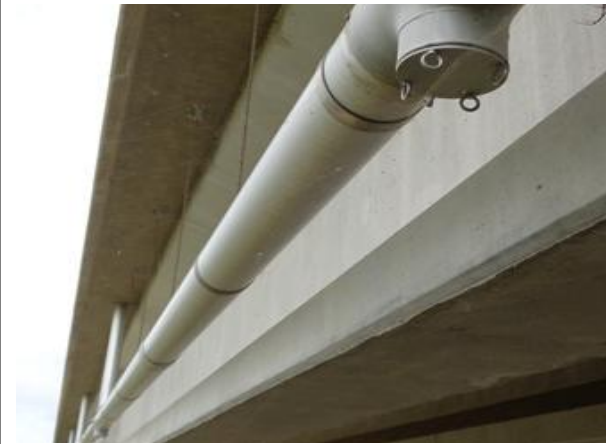
| 손상현황 | • 배수시설 상태양호 | 손상현황 | • 배수시설 상태양호 |

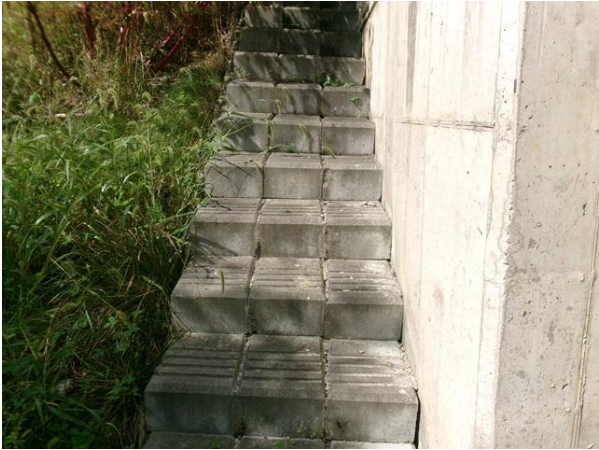
| 손상현황 | • 점검계단 상태양호 | 손상현황 | • — |
