# 10. 산호교

## 10. 산호교

본 시설물은 대구광역시 군위군 소보면 서경리(상주영천고속도로 30.623~30.983km)에 위치한 교량으로서 총 연장 360.0m, 폭 24.3m, 왕복 4차로로 시공되어 있다.

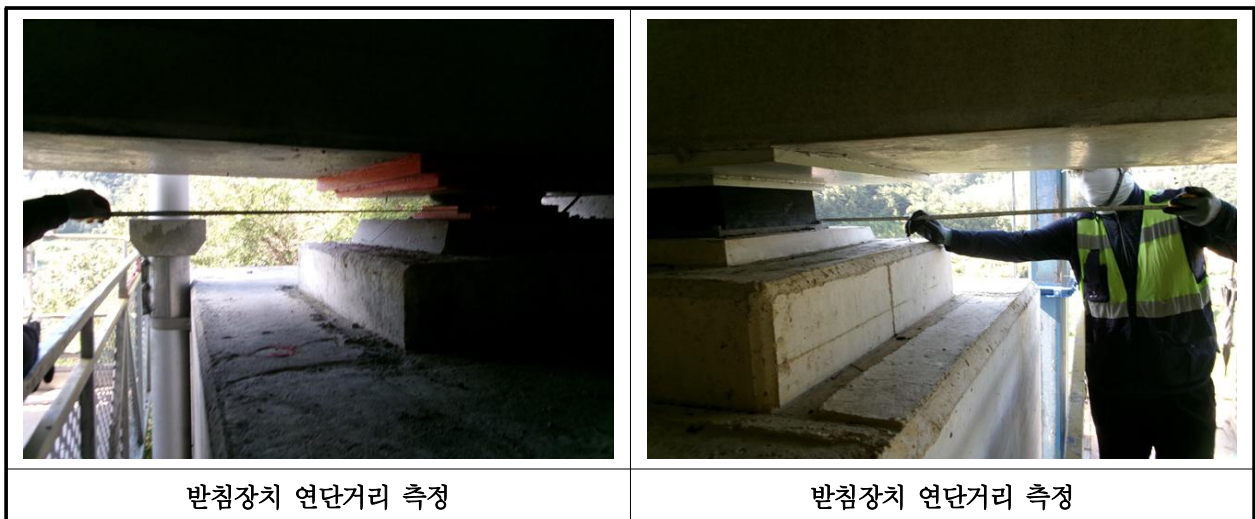
【사진 10.3.39】 교량받침장치 연단거리측정

- 연단거리 측정 결과, 전 개소 모두 실측 연단거리가 계산 연단거리를 상회하고 있는 것으로 측정되어 설계기준을 만족하고 있는 것으로 검토되었다.
