## 12. 오실교

### 12.1 시설물의 개요

본 시설물은 경상북도 구미시 장천면 오로리(상주영천고속도로 37.293~38.023km)에 위치한 교량으로서 총 연장 280.0m, 폭 24.3m, 왕복 4차로로 시공되어 있다.

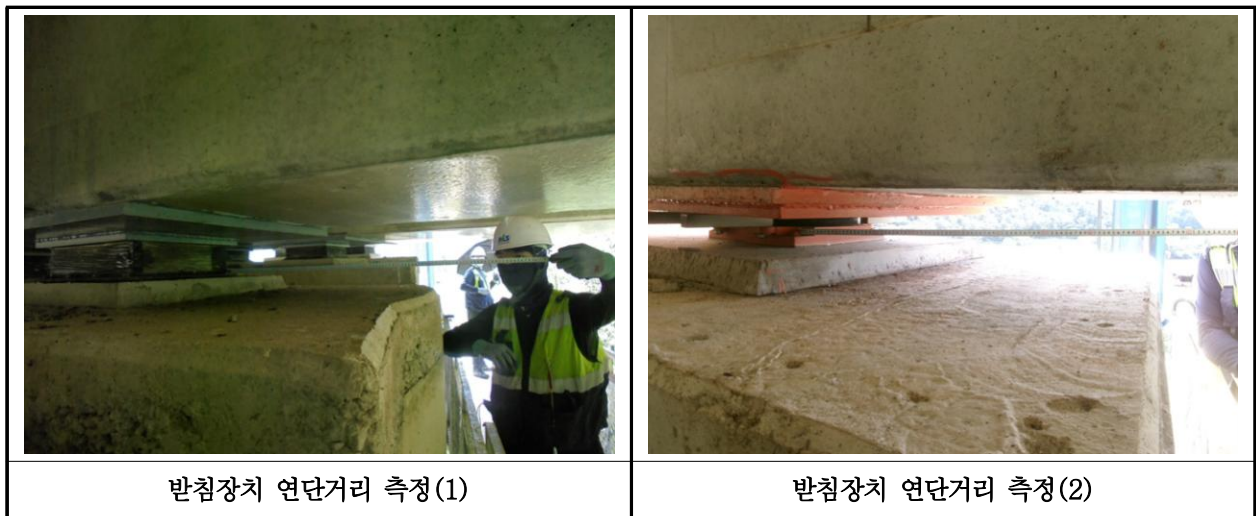
【사진 12.3.37】 교량받침장치 연단거리측정

- 연단거리 측정 결과, 전 개소 모두 실측 연단거리가 계산 연단거리를 상회하고 있는 것으로 측정되어 설계기준을 만족하고 있는 것으로 검토되었다.
