# 13. 불당교

### 13.1 시설물의 개요

본 시설물은 경상북도 구미시 장천면 오로리(상주영천고속도로 38.817~39.057km)에 위치한 교량으로서 총 연장 240.0m, 폭 25.4m, 왕복 4차로로 시공되어 있다.

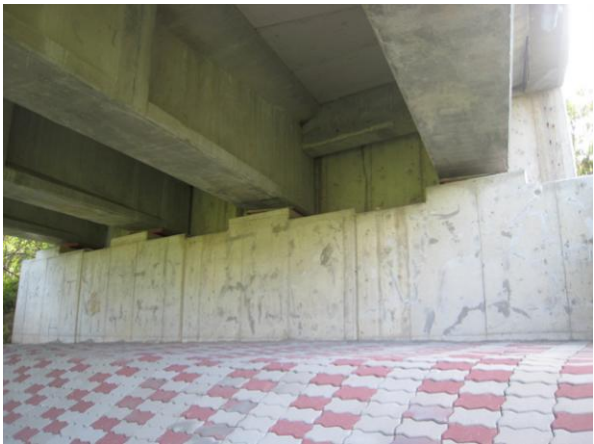
| 손상현황 | • A2 거푸집 미제거(L=10.0m) | 손상현황 | • A2 구체 상태양호 |
| 원 인 | • 시공미흡 | 원 인 | • - |

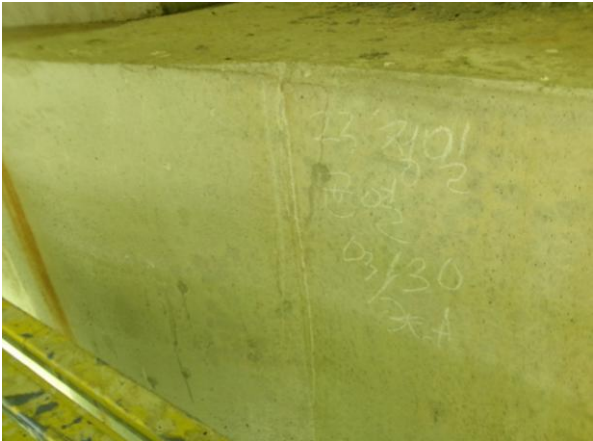
| 손상현황 | • P1 균열(0.3mm/3.0m) | 손상현황 | • P1 망상균열(2.0m×2.0m) |
| 원 인 | • 건조수축, 거푸집 조기탈형 등 | 원 인 | • 건조수축, 거푸집 조기탈형 등 |

| 조치방안 | • 주입보수 | 조치방안 | • 표면처리 |

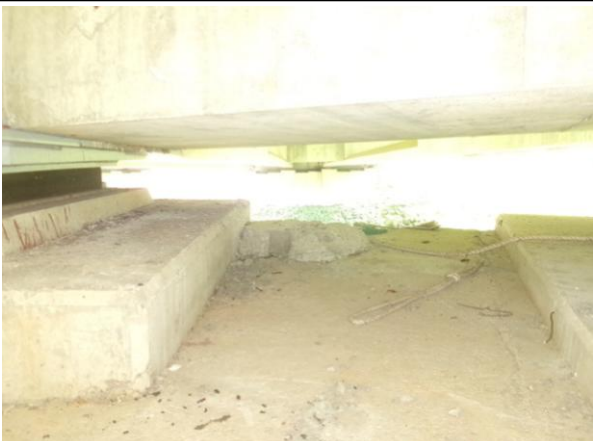
| 손상현황 | • P1 페콘크리트 퇴적(1.0m×1.0m) | 손상현황 | • P2 균열(0.3mm/0.5m) |
| 원 인 | • 시공미흡 | 원 인 | • 건조수축, 거푸집 조기탈형 등 |

| 조치방안 | • 정비 | 조치방안 | • 주입보수 |

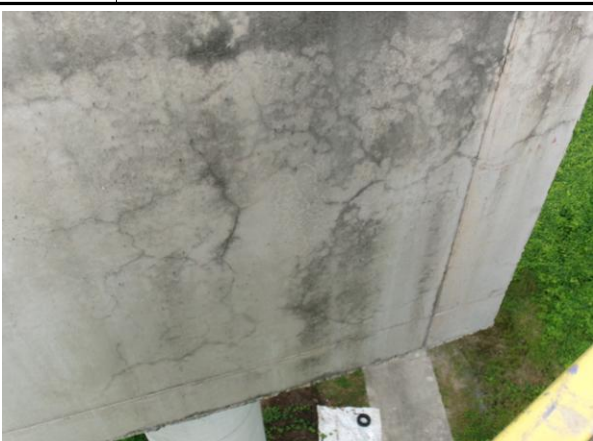
| 손상현황 | • P3 망상균열(2.0m×2.0m) | 손상현황 | • P4 균열(0.2mm/0.5m) |
| 원 인 | • 건조수축, 거푸집 조기탈형 등 | 원 인 | • 건조수축, 거푸집 조기탈형 등 |

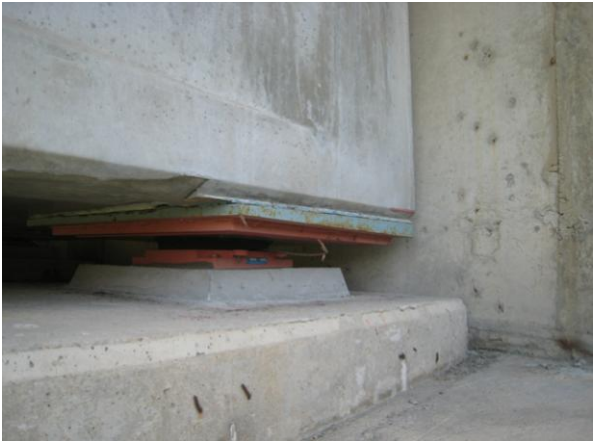
| 손상현황 | • A2-Sh4 이동량표시계 탈락 | 손상현황 | • P2-Sh3 몰탈 균열(0.2mm/0.2m) |
| 원 인 | • 시공미흡 | 원 인 | • 건조수축, 온도변화 |

| 조치방안 | • 정비 | 조치방안 | • 표면처리 |

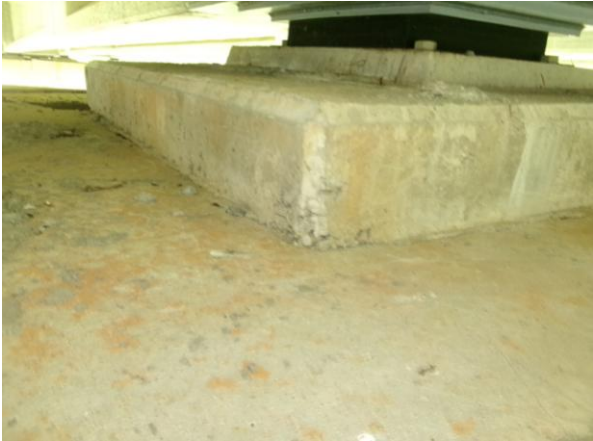
| 손상현황 | • P2-Sh4 받침콘크리트 재료분리(0.3m×0.2m) | 손상현황 | • P2-Sh4 몰탈 균열(0.2mm/0.2m) |
| 원 인 | • 다짐미흡, 거푸집 조기탈형 등 | 원 인 | • 건조수축, 온도변화 |

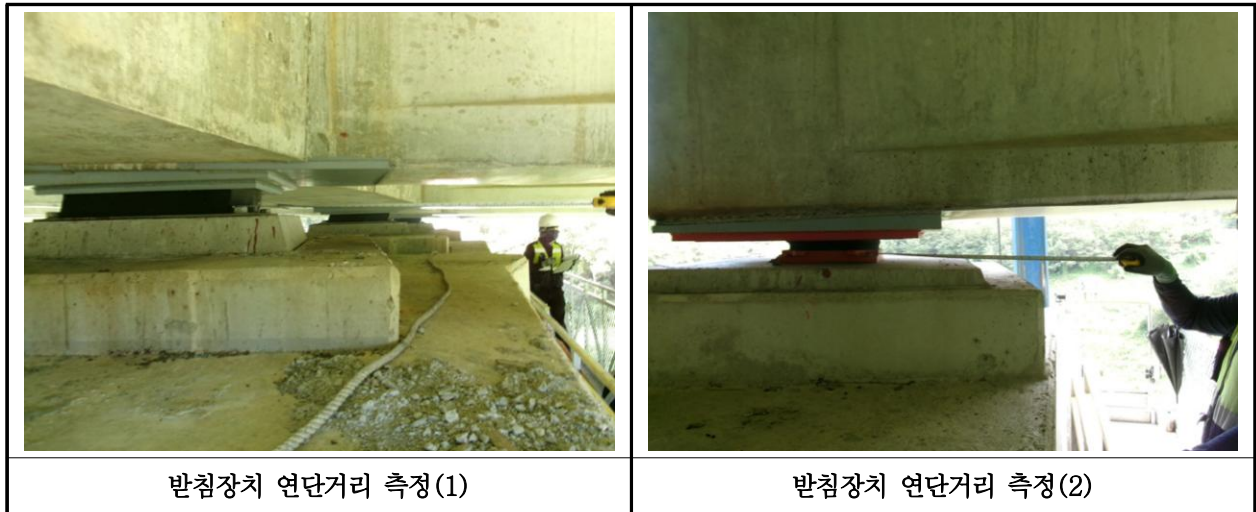
【사진 13.3.14】 교량받침장치 연단거리측정

- 연단거리 측정 결과, 전 개소 모두 실측 연단거리가 계산 연단거리를 상회하고 있는 것으로 측정되어 설계기준을 만족하고 있는 것으로 검토되었다.

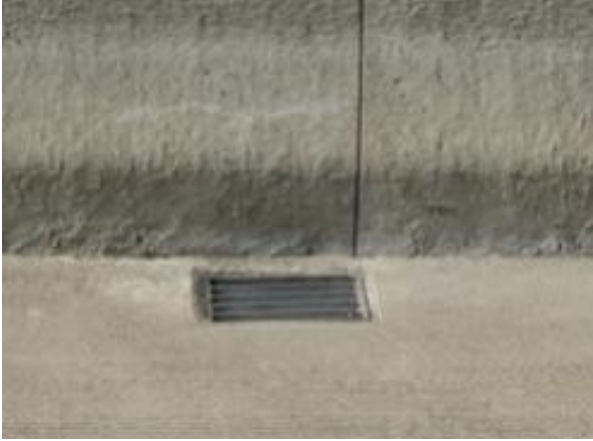
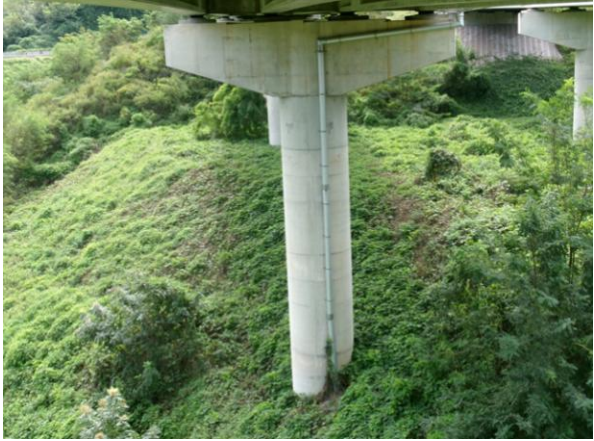
【사진 13.3.22】 배수시설 손상현황

| 손상현황 | • 배수구 상태양호 | 손상현황 | • 배수관 상태양호 |

- 배수시설은 기 손상인 없는 양호한 상태이며, 금회 신규 손상도 확인되지 않았다.

- 배수구는 현재 양호한 상태이며, 공용기간 경과 및 추량통행에 의한 비산물퇴적 등의 원인으로 이물질퇴적, 그로 인한 체수, 배수관 부식 등의 손상이 발생할 수 있으므로, 주기적인 정비를 통한 유지관리가 필요하다.

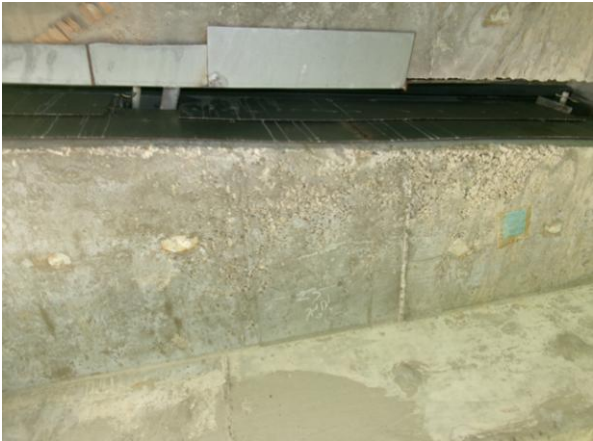
【사진 13.3.28】 바닥판하면 손상현황

| 손상현황 | • S4 재료분리(0.5m×1.0m) | 손상현황 | • 바닥판하면 전경(상태양호) |
| 원 인 | • 시공미흡, 다짐미흡 등 | 원 인 | • - |

| 구분 | 손상 내용 | 단위 | 2021년<br>정밀안전점검 | | 2023년<br>정밀안전점검 | | 증,감<br>(▲, ▼) | 비고 |
|---|---|---|---|---|---|---|---|---|
| 바닥판하면 | 재료분리 | m <sup>2</sup> | - | - | 0.50 | 1 | ▲ 0.50 | 신규손상 |

- 바닥판하면의 재료분리는 시공미흡, 다짐미흡 등에 의해 발생한 손상으로 내구성 확보 차원에서 단면보수를 실시하는 것이 요구된다.

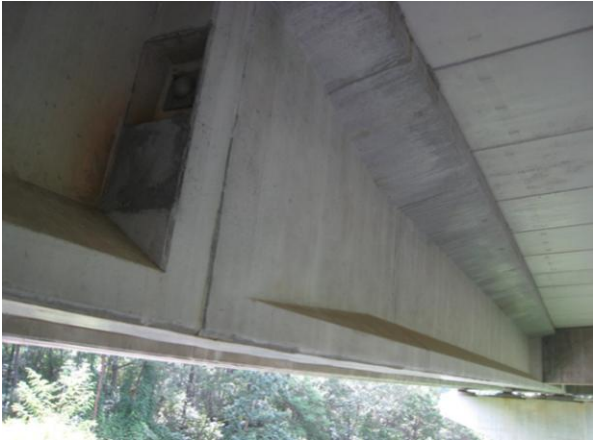
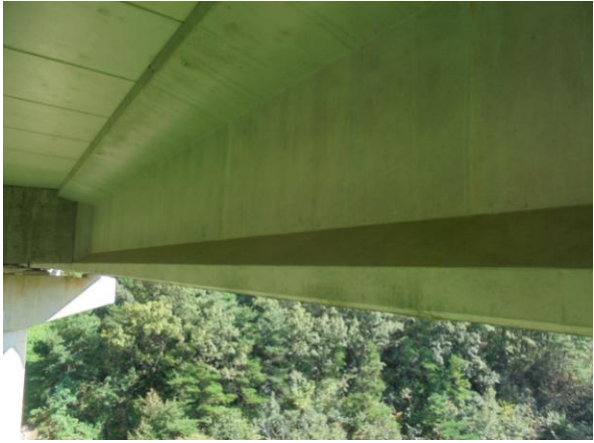
【사진 13.3.30】 거더 손상현황

| 손상현황 | • 상태양호 | 손상현황 | • 상태양호 |

- 거더는 기 손상이 없는 양호한 상태로 확인되었고, 금회 정밀안전점검 결과 기 점검과 동일한 상태로 확인되었다.

- 거더의 외관조사 결과, 안전성에 영향을 미칠만한 손상은 조사되지 않았고, 주기적인 점검을 통한 부재의 손상 발생여부 확인 등의 유지관리가 요구된다.

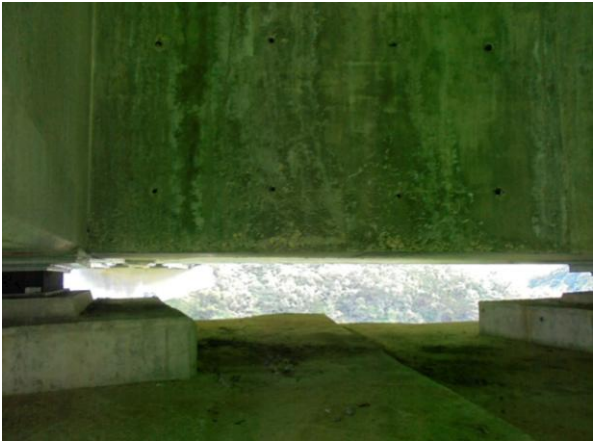
【사진 13.3.32】 가로보 손상현황

| 손상현황 | • S1 재료분리(2.0m×0.3m) | 손상현황 | • S2 재료분리(2.0m×1.0m) |
| 원 인 | • 시공미흡, 다짐미흡 등 | 원 인 | • 시공미흡, 다짐미흡 등 |

| 조치방안 | • 단면보수 | 조치방안 | • 단면보수 |

- 가로보에 발생된 재료분리, 박리, 백태는 시공미흡, 다짐미흡, 우수유입, 수분침투 등에 의한 손상으로 추정되며, 손상부는 부재의 내구성 확보 차원의 표면처리, 단면보수 등의 유지관리가 요구된다.

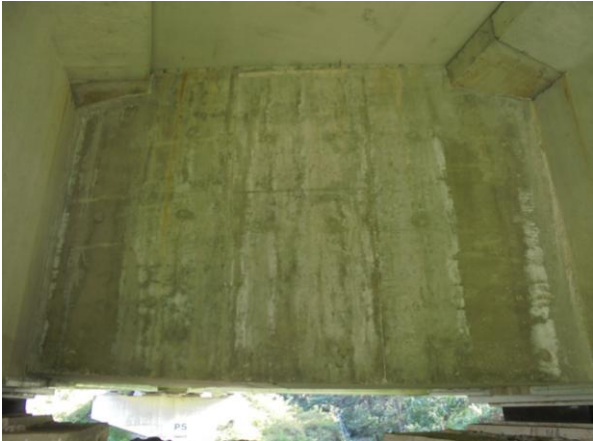
| 손상현황 | • S4 백태(2.0m×1.5m) | 손상현황 | • S4 박리(0.4m×0.5m) |
| 원 인 | • 우수유입, 수분침투 등 | 원 인 | • 시공미흡, 다짐미흡 등 |

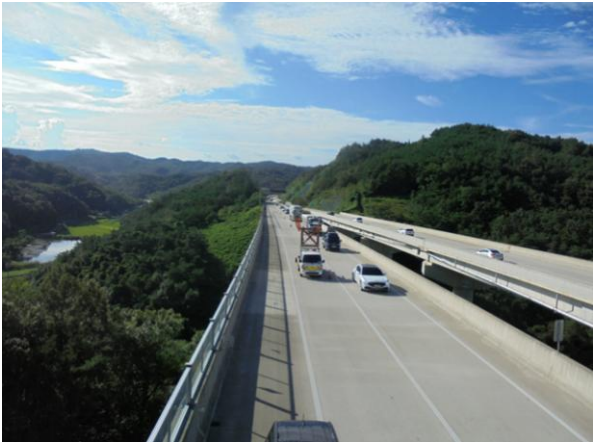
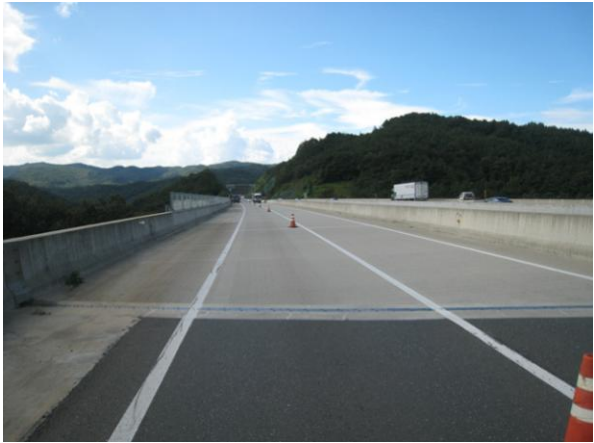
| 손상현황 | • 상태양호 | 손상현황 | • 상태양호 |
