# 14. 내리교

## 14. 내리교

본 시설물은 대구광역시 군위군 효령면 내리리(상주영천고속도로 41.077~41.277km)에 위치한 교량으로서 총 연장 200.0m, 폭 28.7m, 왕복 4차로로 시공되어 있다.

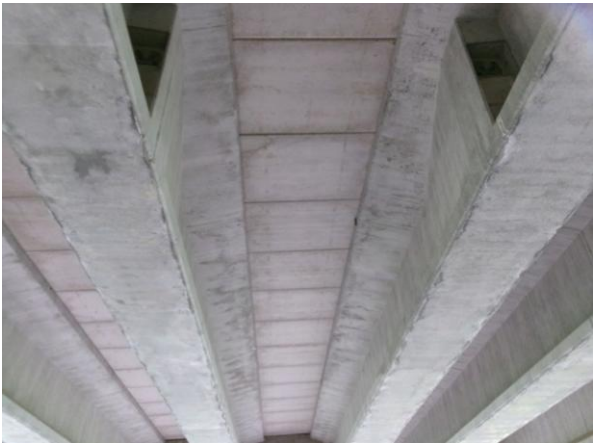
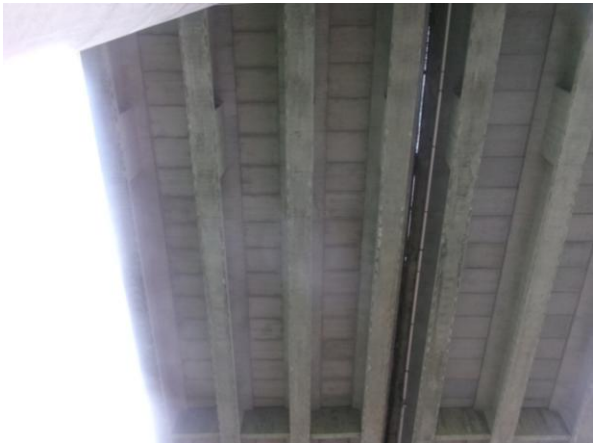
| 손상현황 | • 바닥판하면 상태양호 | 손상현황 | • S5 상태양호 |
| 원 인 | • - | 원 인 | • - |

| 구분 | 정밀안전점검 결과(상주방향) | 비고 |
|---|---|---|
| 바닥판하면 | ■ 바닥판하면의 외관조사 결과, 손상이 없는 양호한 상태로 확인 되었으며, 바닥판하면은 주기적인 점검을 통한 신규 손상의 발생여부 확인 등의 유지관리가 필요하다. | |

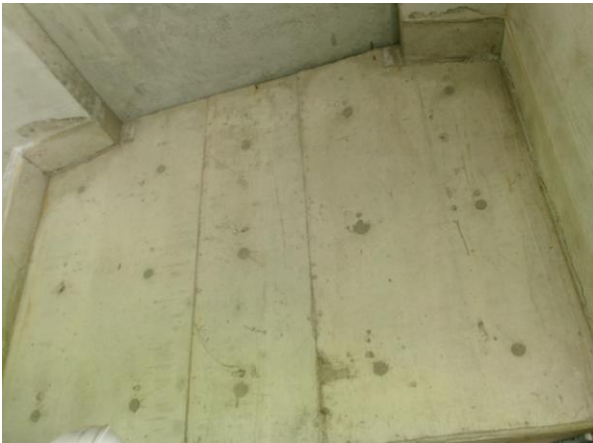
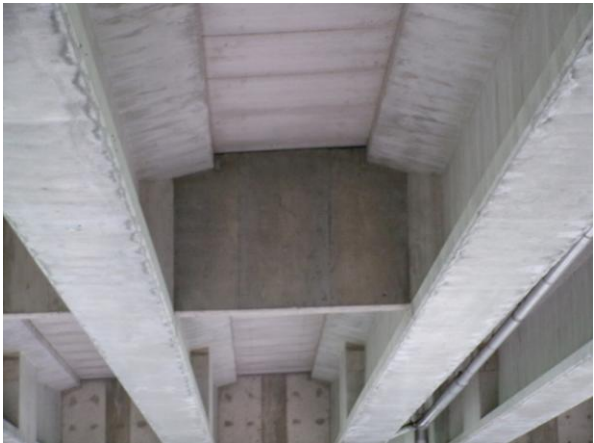
| 손상현황 | • 가로보 상태양호 | 손상현황 | • 가로보 상태양호 |
| 원 인 | • - | 원 인 | • - |

| 구분 | 정밀안전점검 결과(상주방향) | 비고 |
|---|---|---|
| 가로보 | ■ 가로보의 외관조사 결과, 현재 손상이 없는 양호한 상태이며, 주기적인 점검을 통한 손상의 발생여부 확인 등의 유지관리가 요구된다. | |

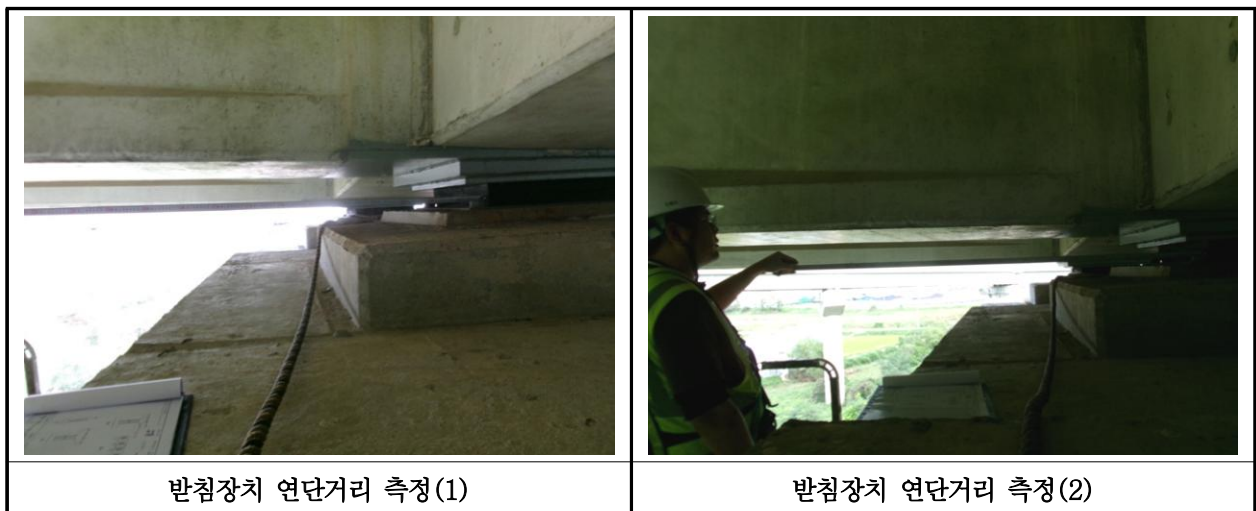
【사진 14.3.14】 교량받침장치 연단거리측정

- 연단거리 측정 결과, 전 개소 모두 실측 연단거리가 계산 연단거리를 상회하고 있는 것으로 측정되어 설계기준을 만족하고 있는 것으로 검토되었다.

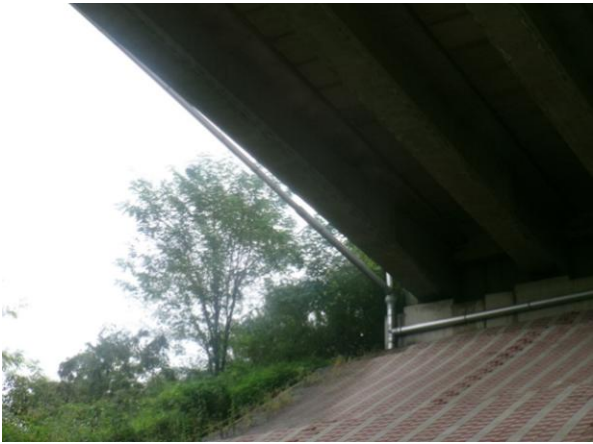
| 손상현황 | • 배수관 상태양호 | 손상현황 | • A2 배수로 보수 실시 |

- 배수구는 현재 양호한 상태이며, 공용기간 경과 및 추량통행에 의한 비산물퇴적 등의 원인으로 이물질퇴적, 그로인한 체수, 배수관 부식 등의 손상이 발생할 수 있으므로, 주기적인 정비를 통한 유지관리가 필요하다.

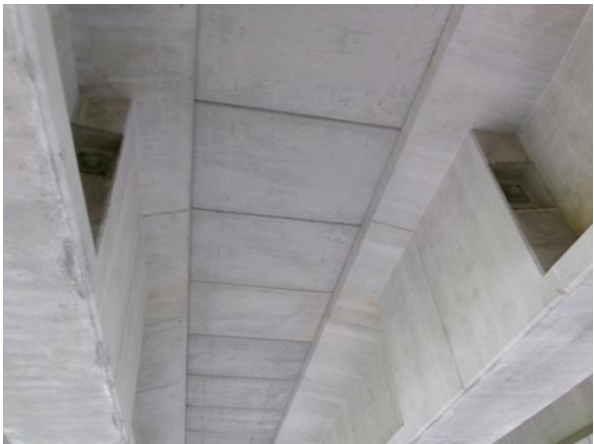
| 손상현황 | • S1 파손 및 철근노출(0.5m×2.0m) | 손상현황 | • S4 상태양호 |
| 원 인 | • 시공미흡, 다짐미흡 등 | 원 인 | • - |

| 구분 | 손상 내용 | 단위 | 2021년<br>정밀안전점검 | | 2023년<br>정밀안전점검 | | 증,감<br>(▲, ▼) | 비고 |
|---|---|---|---|---|---|---|---|---|
| 바닥판하면 | 파손 및 철근노출 | m <sup>2</sup> | - | - | 1.00 | 1 | ▲ 1.00 | 신규손상 |

- 바닥판하면의 파손 및 철근노출은 시공미흡, 다짐미흡, 신축부 누수로 인한 열화 등에 의해 발생한 손상으로 판단되며, 내구성 확보 차원에서 단면보수(방청)을 실시하는 것이 요구된다.

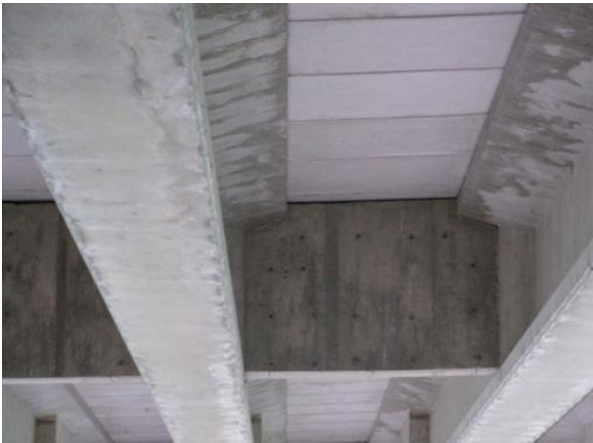
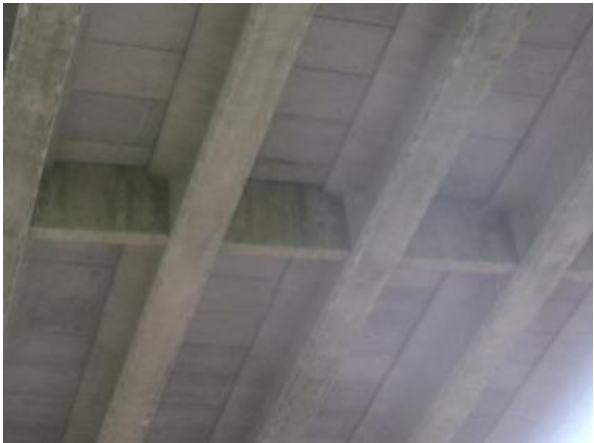
| 손상현황 | • 상태양호 | 손상현황 | • S5 상태양호 |

- 가로보는 기 손상이 없는 상태로 확인되었고, 신규 손상은 조사되지 않았다.

- 가로보의 외관조사 결과, 현재 손상이 없는 양호한 상태이며, 주기적인 점검을 통한 손상의 발생여부 확인 등의 유지관리가 요구된다.

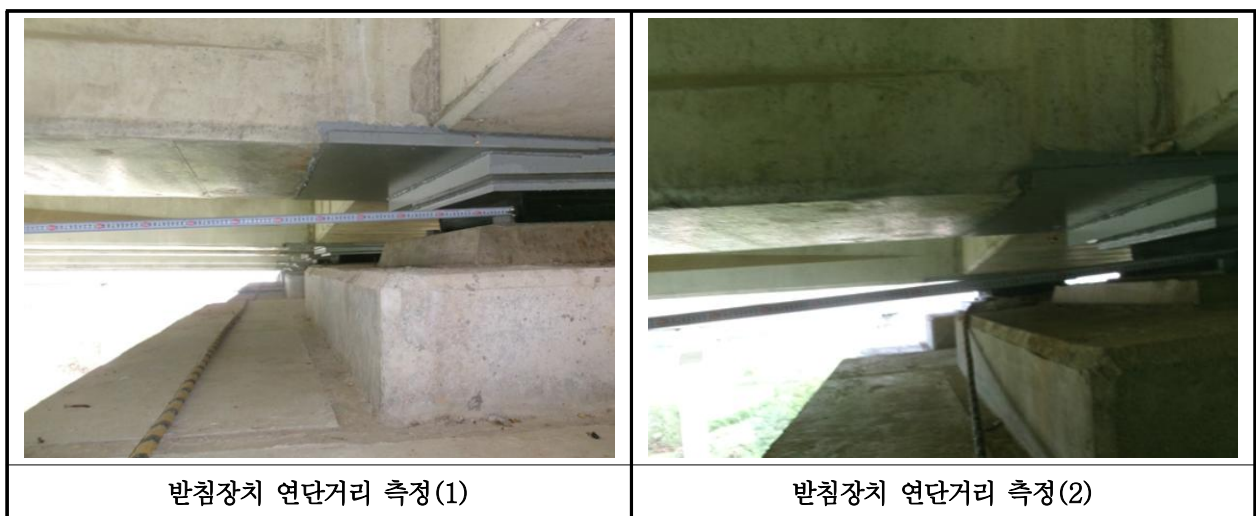
【사진 14.3.37】 교량받침장치 연단거리측정

- 연단거리 측정 결과, 전 개소 모두 실측 연단거리가 계산 연단거리를 상회하고 있는 것으로 측정되어 설계기준을 만족하고 있는 것으로 검토되었다.

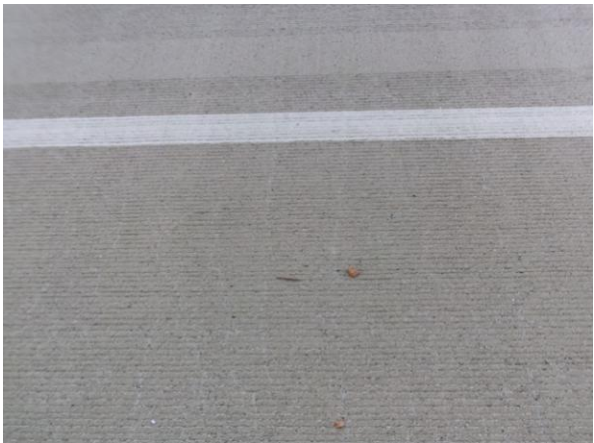
| 손상현황 | • S5 망상균열(20.0m×3.0m) | 손상현황 | • 상태양호 |

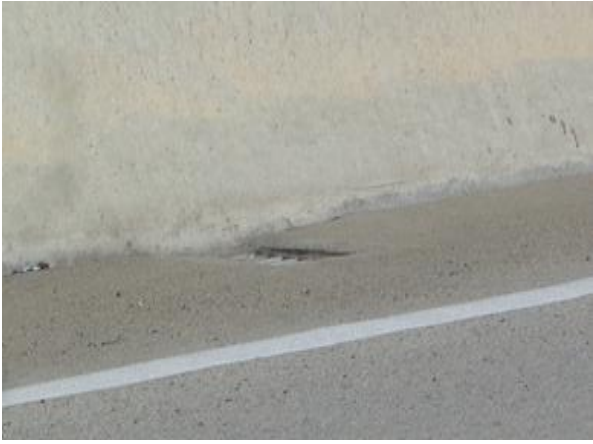
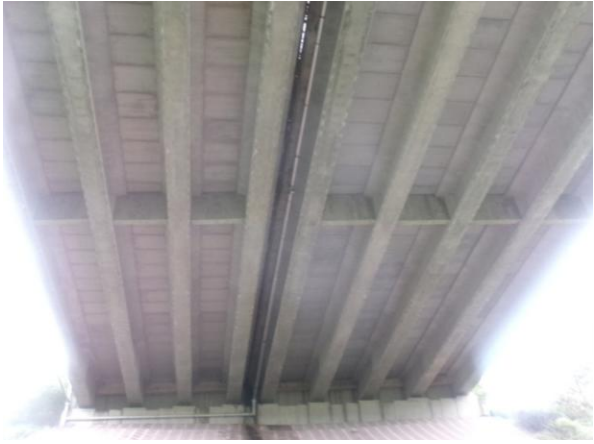
| 손상현황 | • 배수구 상태양호 | 손상현황 | • 배수관 상태양호 |
