# 16. 군위JCT R-C교

### 16.1 시설물의 개요

본 시설물은 대구광역시 군위군 효령면 내리리(상주영천고속도로 군위JCT)에 위치한 교량으로 총 연장 240.0m, 폭 8.5m로 시공되어 있다.

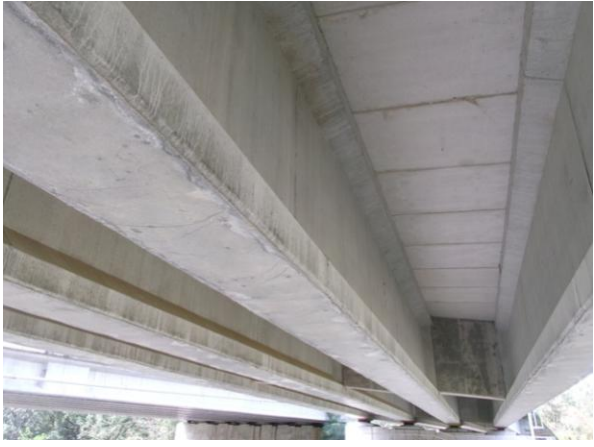
| 손상현황 | • S2-G1 재료분리 (0.1m×0.1m) | 손상현황 | • S7 거더 상태양호 |

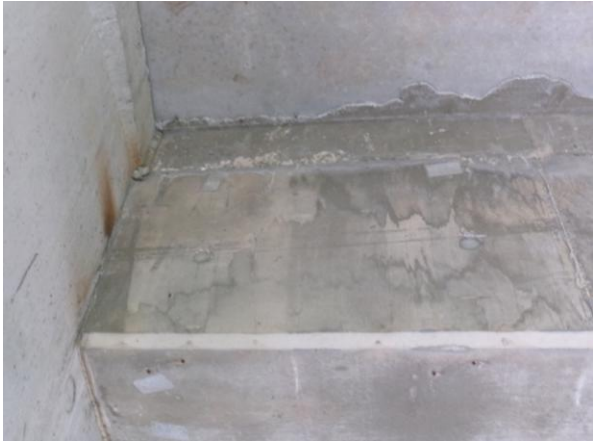
| 손상현황 | • S6 들뜸(0.3m×0.3m) | 손상현황 | • S4 들뜸 보수 실시 |

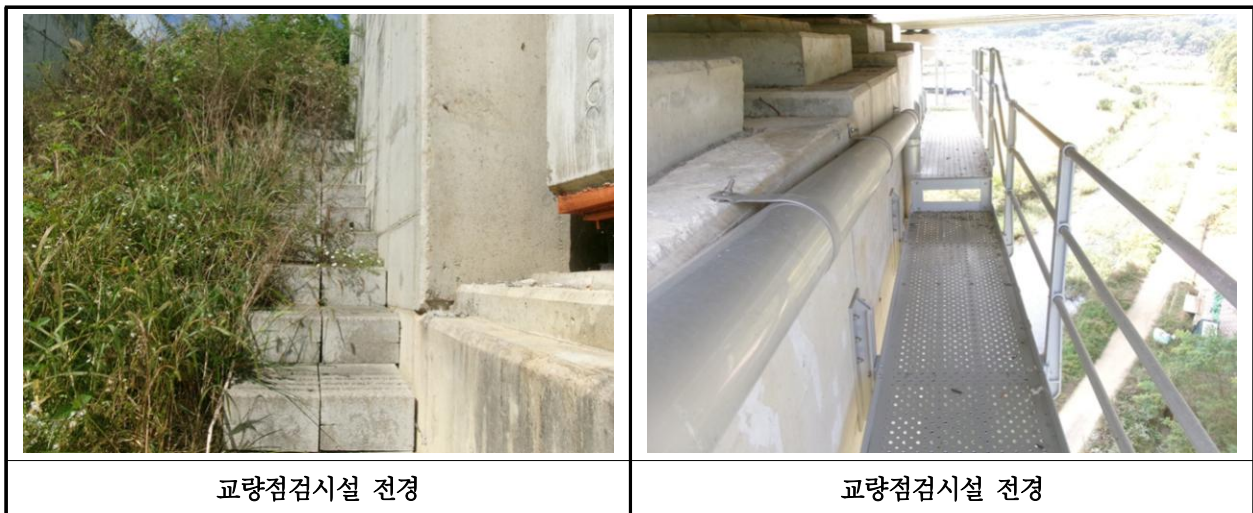
【사진 16.3.25】 교량 점검시설 전경

- 군위JCT R-C교의 점검통로는 교량 상면 갓길을 이용하여 출입가능하며, A1, 2에 철근콘크리트 계단, P1~7에 강재+알루미늄 재질의 점검통로가 전·배면 2면에 설치되어 있다.
