# 18. 금매교

### 18.1 시설물의 개요

본 시설물은 대구광역시 군위군 효령면 금매리(상주영천고속도로 46.660~46.980km)에 위치한 교량으로서 총 연장 320.0m, 폭 24.4m, 왕복 4차로로 시공되어 있다.

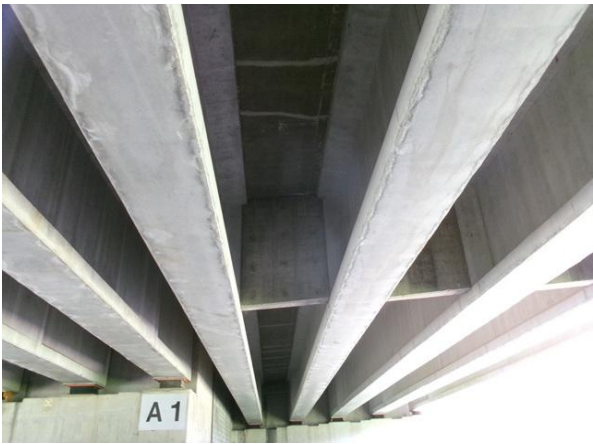
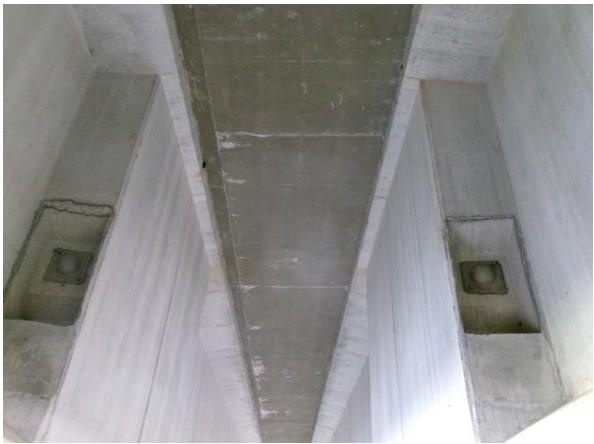
| 손상현황 | • 바닥판하면 상태양호 | 손상현황 | • 바닥판하면 상태양호 |

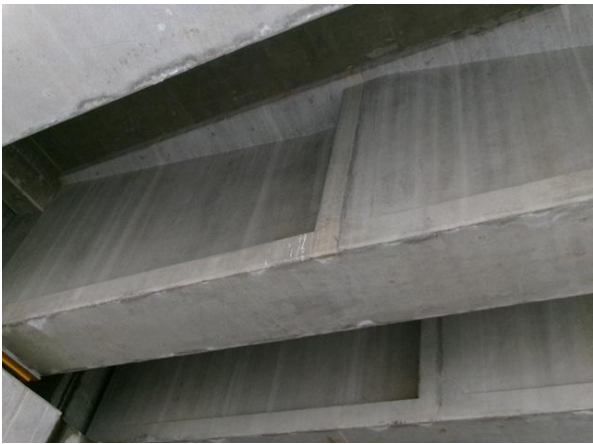
| 손상현황 | • S7-G3 파손 보수 현황 | 손상현황 | • 거더 상태양호 |
| 원 인 | • 상태양호 | 원 인 | - |

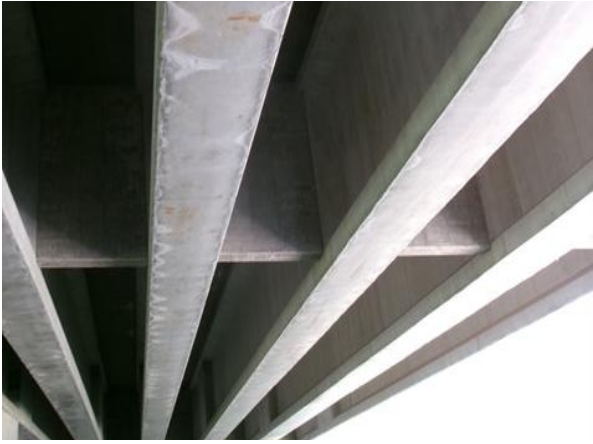
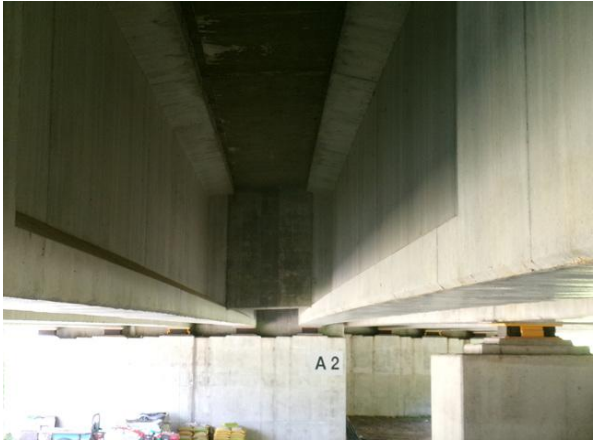
| 손상현황 | • 가로보 상태양호 | 손상현황 | • 가로보 상태양호 |

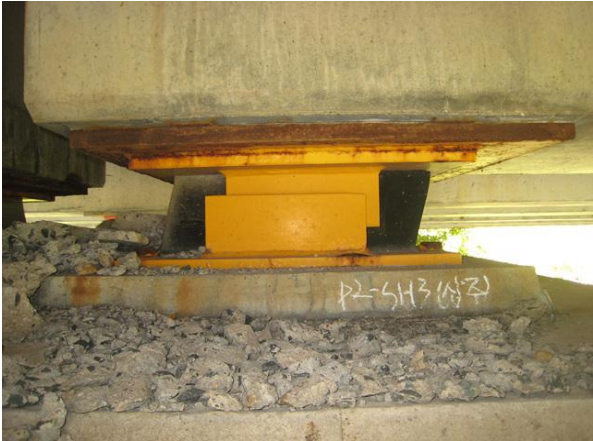
| 손상현황 | • P2-Sh3 Plate부식(10EA) | 손상현황 | • P6-Sh4 볼트 부식(20EA) |
| 원 인 | • 외부 단부 및 신축이음 하부 우수유입 | 원 인 | • 외부 단부 및 신축이음 하부 우수유입 |

| 구분 | 정밀안전점검 결과 | 비고 |
|---|---|---|
| 교량받침 | <ul style="list-style-type: none"> <li>받침본체에서 조사된 Plate부식, 볼트부식은 신축이음 외측 단부 누수 및 외부 우수유입, 습기흡착에 의한 2차 손상으로 판단되며, 신축이음으로 유입되는 우수차단(하부 물받이설치, 외측 차수덮개 또는 조인트설치)이 선행되어야 하고, 손상부는 유지관리를 위하여 재도장이 필요 하다</li> <li>받침콘크리트에서 조사된 재료분리는 시공 미흡에 의한 손상으로 단면보수 등의 조치가 필요할 것으로 판단된다.</li> <li>연단거리 측정 결과, 전 개소 모두 실측 연단거리가 계산 연단거리를 상회하고 있는 것으로 측정되어 설계기준을 만족하고 있는 것으로 검토되었다.</li> <li>계산여유량과 실측여유량의 비교·검토결과 가동여유량이 충분한 것으로 조사되었으며, 교량받침의 이탈 가능성은 없는 상태로 판단된다.</li> </ul> | |

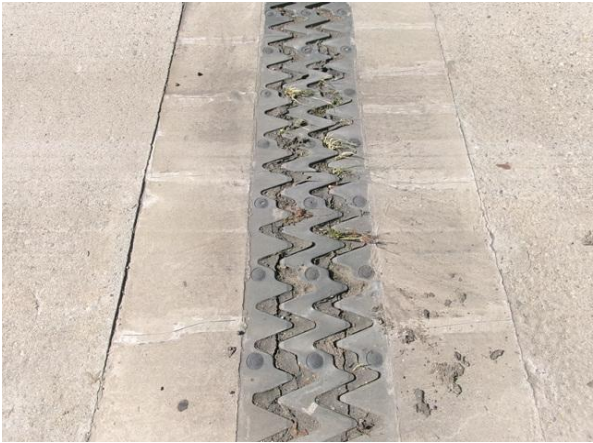
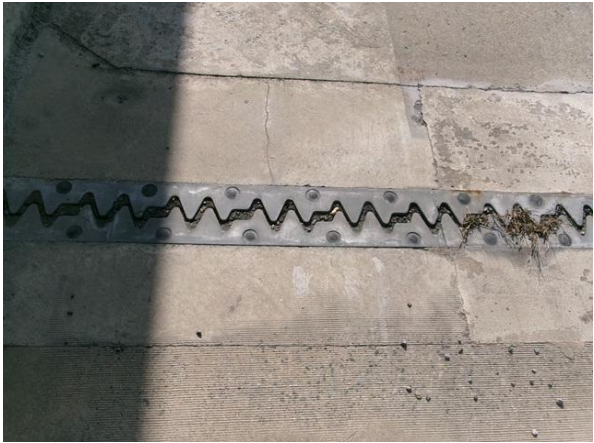
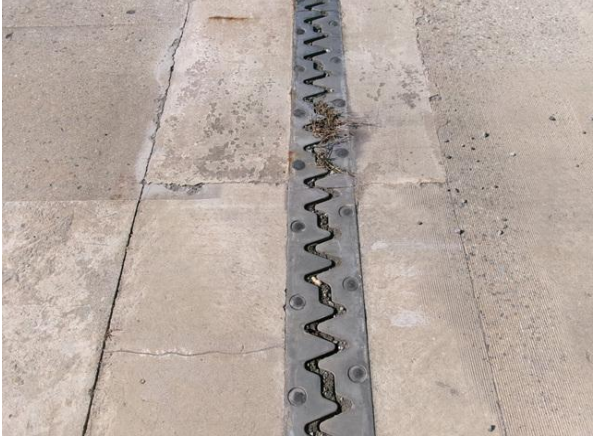
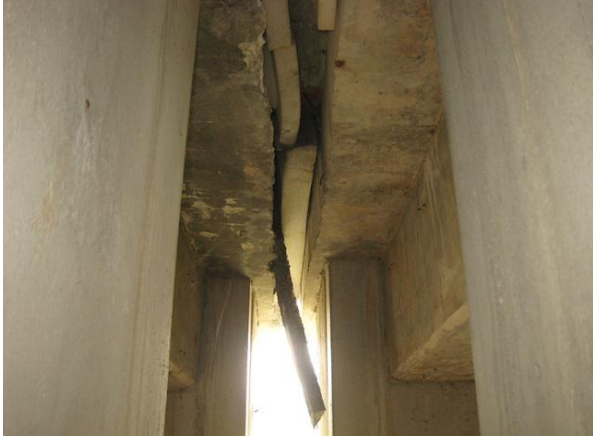
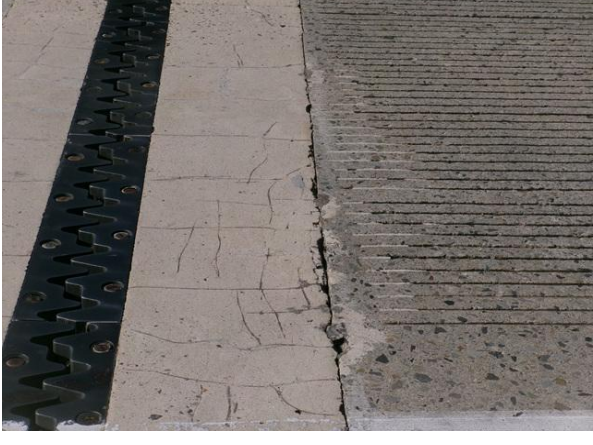
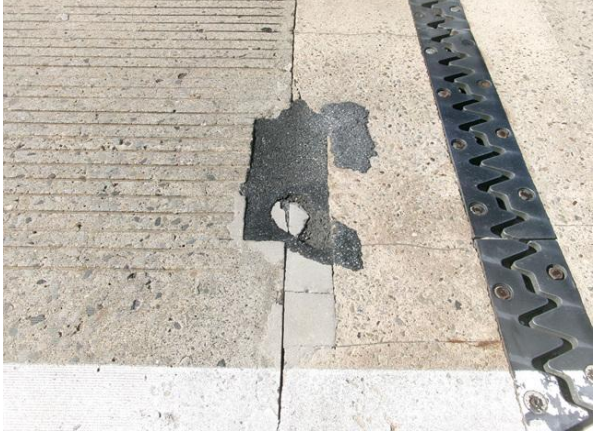
【사진 18.3.17】 신축이음 손상현황

- 전회 점검시 하부 고무재파손, 본체 이물질퇴적이 조사되었고 손상의 진전은 미미한 것으로 판단되며, 후타재 균열의 경우 기 점검시 오기로 현재 상태는 양호한 상태이다. 금회 정밀안전점검 결과 후타재 파손, 후타재 보수부 파손이 신규 조사되었다.

- 신축이음에 발생한 후타재 파손 및 후타재 보수부 파손은 차량 통행하중 및 충격, 콘크리트 열화 등으로 인한 손상으로 판단되며, 단면보수를 실시하는 유지관리가 필요하다.
- 공용시 본체에서는 차량통행으로 인한 분산먼지, 우수에 의한 갓길측 체수 등에 의한 이물질 퇴적이 조사되었고, 손상부는 진전시 본체 부식 등의 손상이 추가 발생할 가능성이 있으므로, 주기적인 정비를 통한 유지관리가 필요하다.
- 발생한 하부 고무재 파손의 경우, 공용중 열화로 인한 손상으로 교각, 교량받침 등에 열화를 초래할수 있고, 현재 2차손상인 플레이트 부식, 볼트부식 등의 손상이 발생한 상태이다. 이에 주기적인 점검을 통해 손상의 진전여부를 확인하고 손상의 진전시 적절한 조치를 취하는 것이 바람직하다.

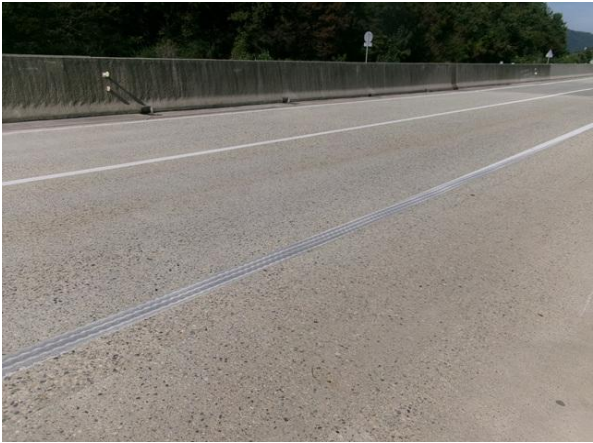
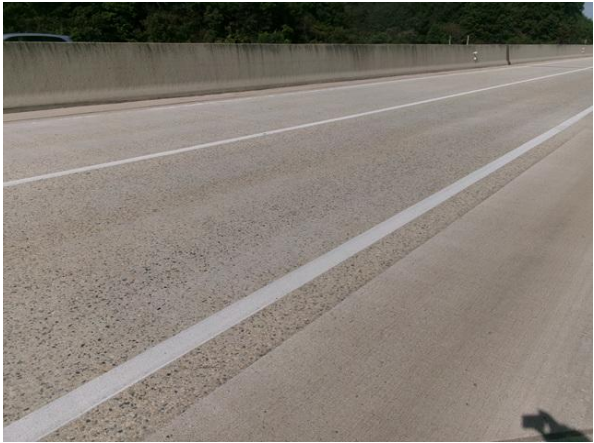
【사진 18.3.20】 교면포장 손상현황

| 손상현황 | • 교면포장 상태양호 | 손상현황 | • 교면포장 상태양호 |

- 전회 정밀안전점검과 금회 정밀안전점검에서 별도의 추가적인 손상은 조사되지않았다.

- 교면포장은 현재 손상이 없는 양호한 상태이며, 주기적인 점검을 통한 신규 손상 발생 등의 유지관리가 요구된다.

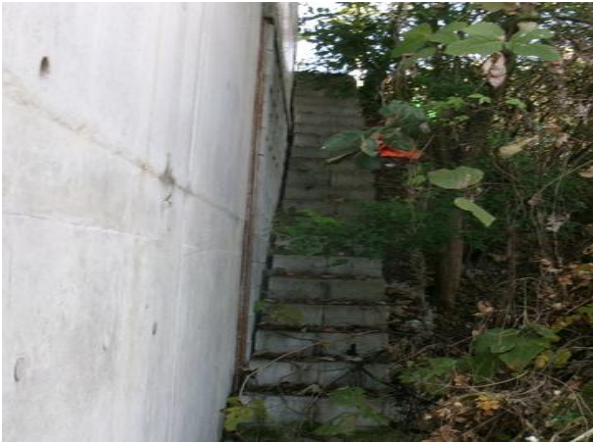
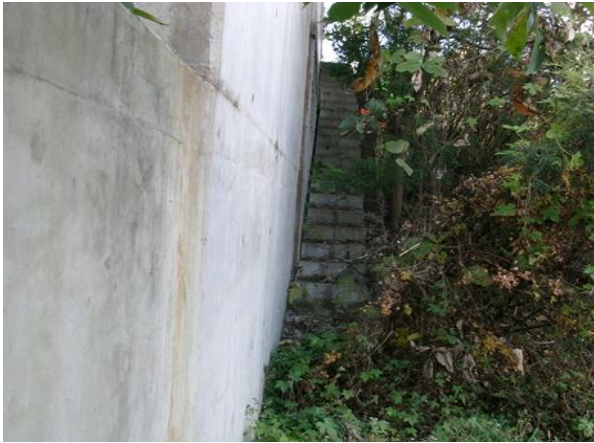
【사진 18.3.26】 교량 점검시설 손상현황

| 손상현황 | • 교대 점검계단 상태양호 | 손상현황 | • 교대 점검계단 상태양호 |

- 점검로의 경우, 손상이 없는 상태로 신규손상은 추가 확인되지 않았다.

- 점검시설은 현재 양호한 상태로 확인되었으며, 주기적인 점검을 통한 손상의 발생여부 확인 등의 유지관리가 요구된다.

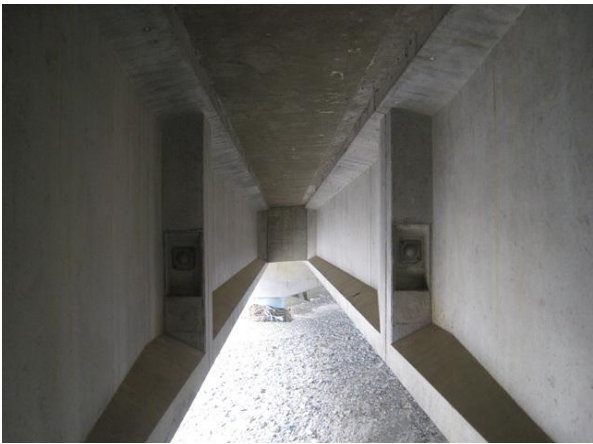
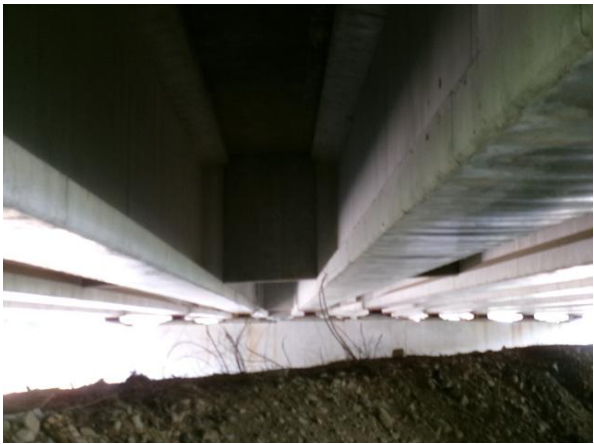
【사진 18.3.32】 가로보 손상현황

| 손상현황 | • 가로보 상태양호 | 손상현황 | • 가로보 상태양호 |

- 가로보는 기 손상이 없는 양호한 상태로 확인되었고, 금회 정밀안전점검 결과 기 점검과 동일한 상태로 확인되었다.

- 가로보는 현재 손상이 없는 양호한 상태이며, 주기적인 점검을 통한 손상의 신규 발생 여부 확인 등의 유지관리가 요구된다.

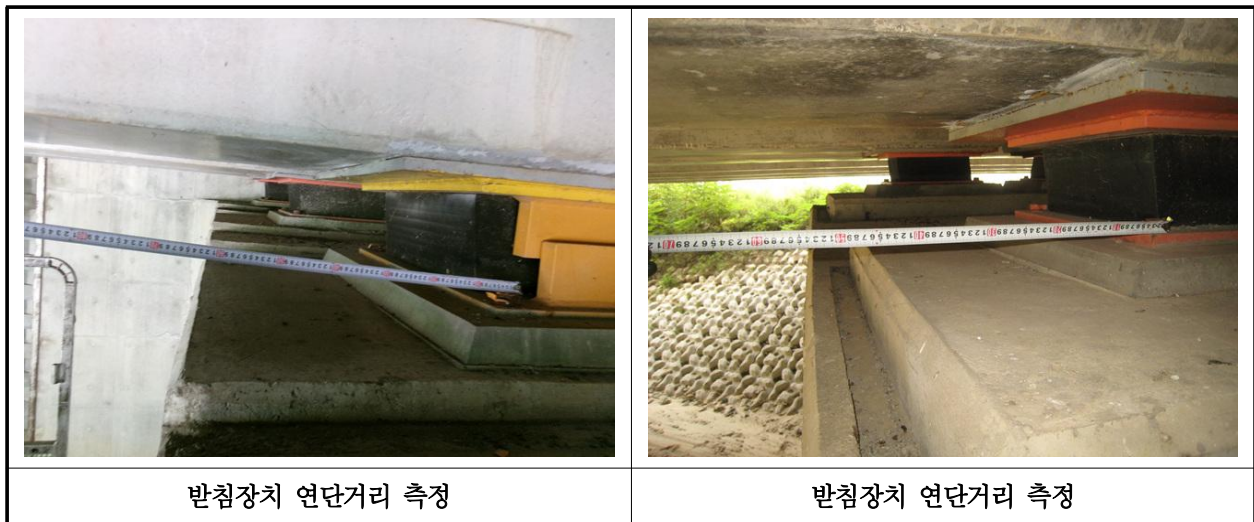
【사진 18.3.39】 교량받침장치 연단거리측정

- 연단거리 측정 결과, 전 개소 모두 실측 연단거리가 계산 연단거리를 상회하고 있는 것으로 측정되어 설계기준을 만족하고 있는 것으로 검토되었다.

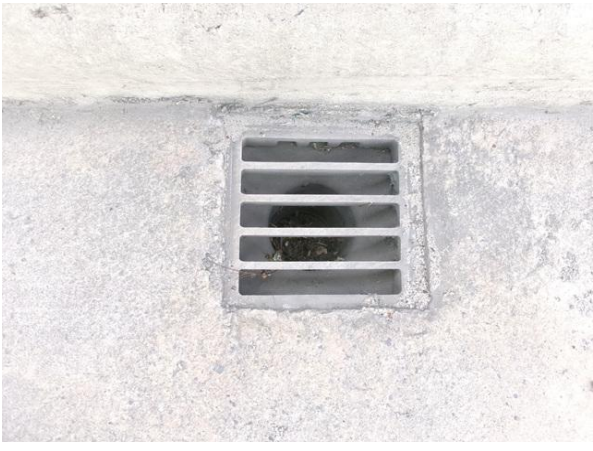
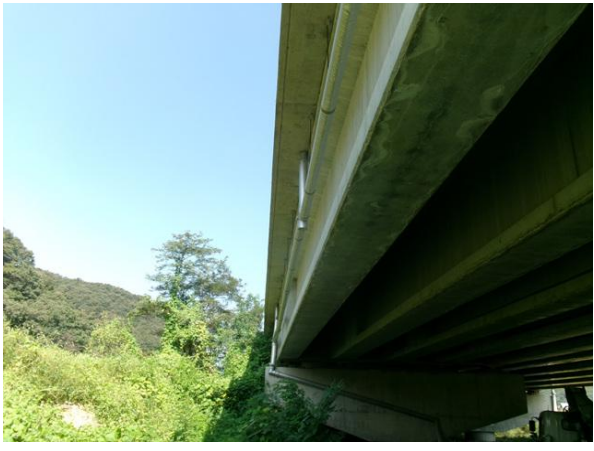
| 손상현황 | • 배수구 상태양호 | 손상현황 | • 배수관 상태양호 |
