# 21. 배골교

### 21.1 시설물의 개요

본 시설물은 경상북도 영천시 신녕면 부산리(상주영천고속도로 61.982~62.087km)에 위치한 교량으로서 총 연장 105.0m, 폭 24.5m, 왕복 4차로로 시공되어 있다.

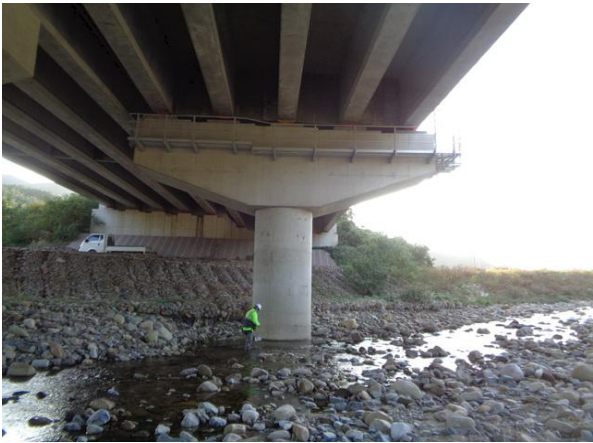
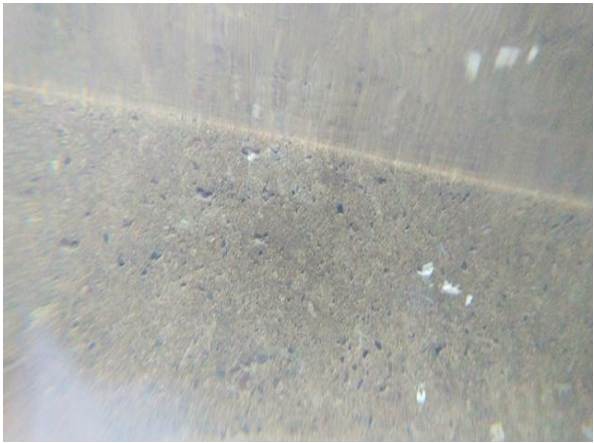
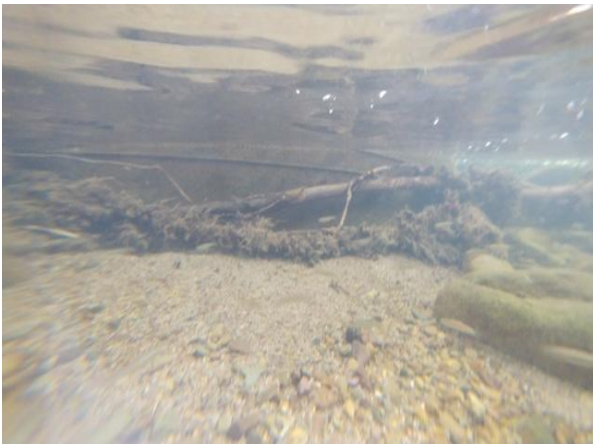
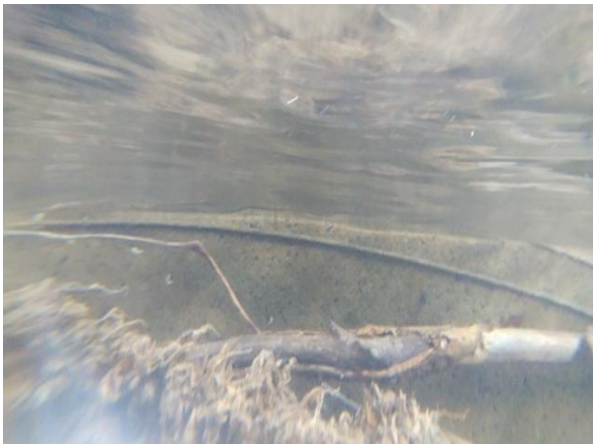
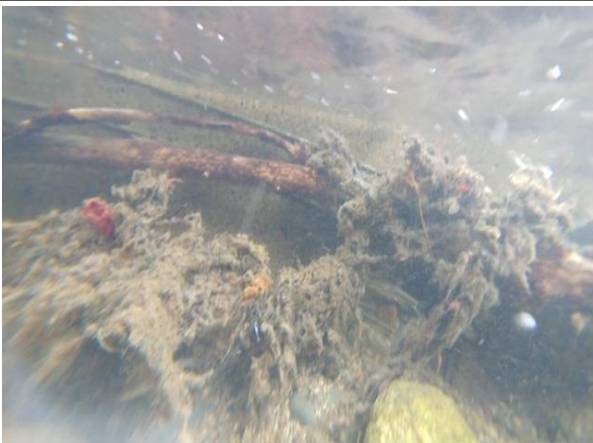
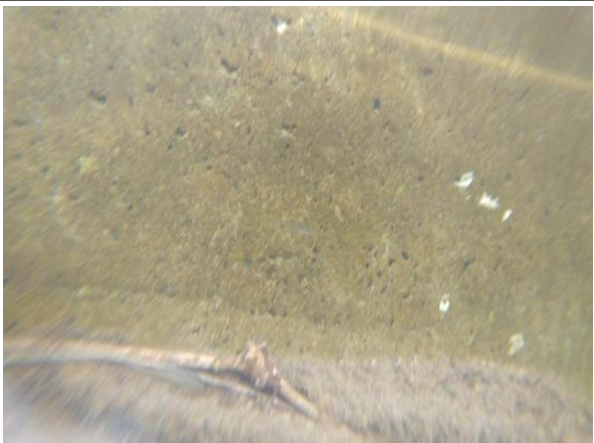
| 손상현황 | • P2 수중조사 전경 | 손상현황 | • P2 수중조사 상태양호 |
| 손상현황 | • P2 수중조사 상태양호 | 손상현황 | • P2 수중조사 상태양호 |

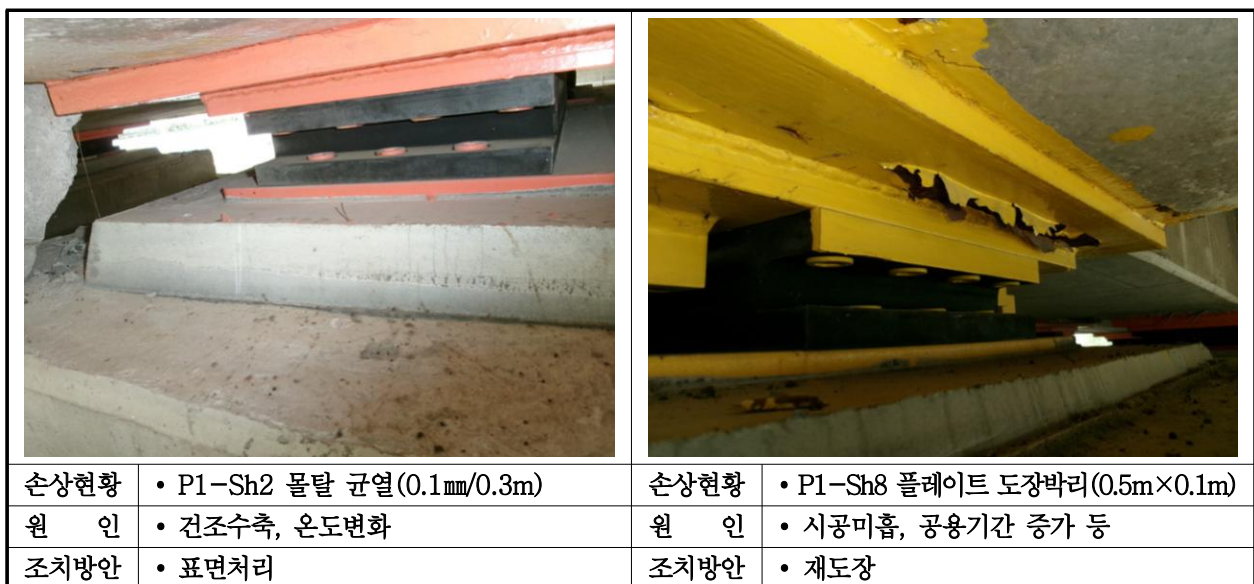
【사진 21.3.13】 교량받침 손상현황

| 구분 | 정밀안전점검 결과(상주방향) | 비고 |
|---|---|---|
| 교량받침 | <p>■ 받침본체에서 조사된 본체 도장박리, 박락은 시공미 전처리 미흡에 의한 손상으로, 유지관리를 위하여 재도장이 필요하다. 받침콘크리트 및 무수축물탈에서 조사된 균열은 국부적으로 발생된 폭 0.1~0.2mm의 미세균열로 현 상태에서 별도의 조치보다는 유지관리 후 손상진전 및 추가 손상 발생 시 일괄 보수하는 것이 바람직할 것으로 판단된다. 또한 받침콘크리트 재료분리는 시공미흡에 의한 손상으로 단면보수 등의 조치가 요구된다.</p> <p>■ 연단거리 측정 결과, 전 개소 모두 실측 연단거리가 계산 연단거리를 상회하고 있는 것으로 측정되어 설계기준을 만족하고 있는 것으로 검토되었다.</p> <p>■ 계산여유량과 실측여유량의 비교·검토결과 가동여유량이 충분한 것으로 조사되었으며, 교량받침의 이탈 가능성은 없는 상태로 판단된다.</p> | |

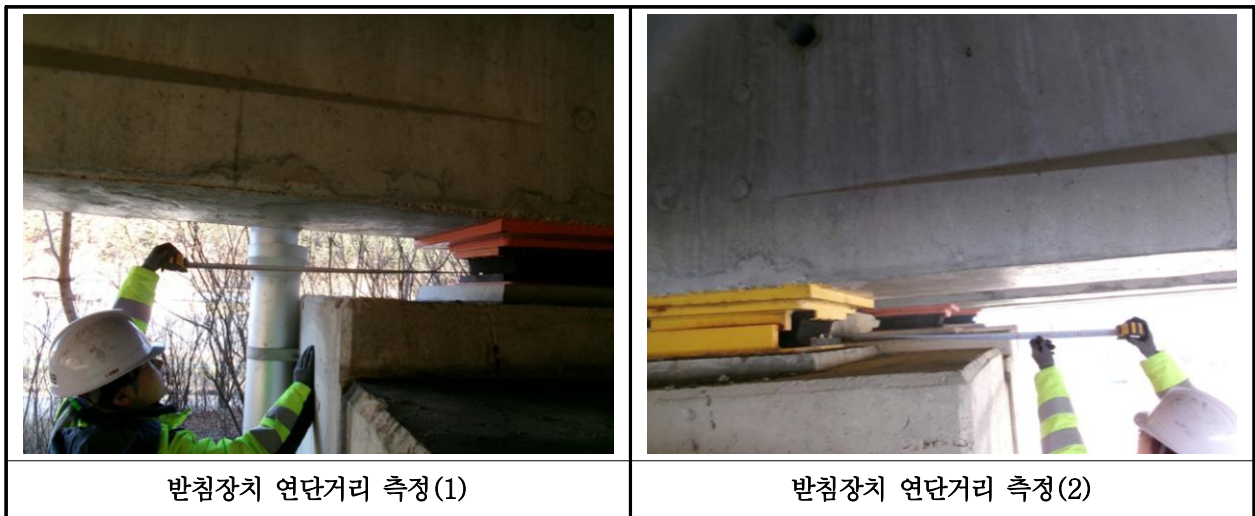
받침장치 연단거리 측정(1)

받침장치 연단거리 측정(2)

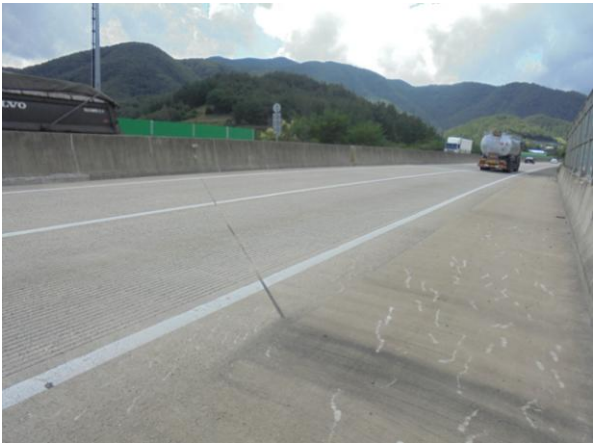
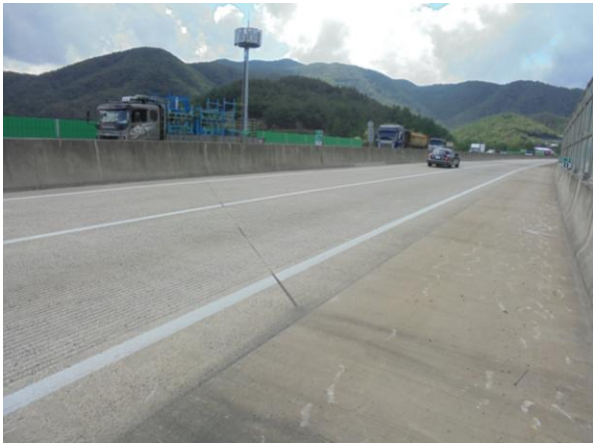
【사진 21.3.20】 교면포장 손상현황

| 손상현황 | • S1 상태양호 | 손상현황 | • S2 상태양호 |

- 교면포장은 기 손상인 없는 양호한 상태로 확인되었고, 신규 손상은 확인되지 않았다.

- 교면포장은 현재 손상이 없는 양호한 상태이며, 주기적인 점검을 통한 신규 손상 발생 등의 유지관리가 요구된다.

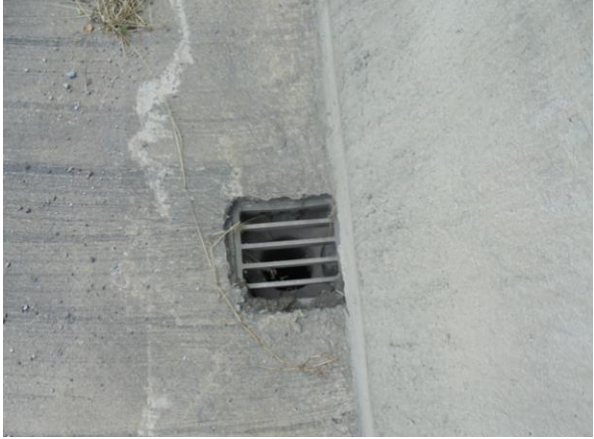
【사진 21.3.22】 배수시설 손상현황

| 손상현황 | • S1 배수구 막힘 1EA | 손상현황 | • S3 배수구 상태양호 |
| 원 인 | • 공용기간 경과, 비산물퇴적 등 | 원 인 | • - |

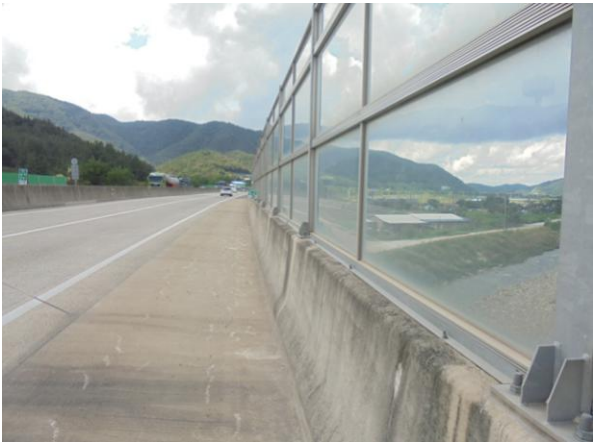
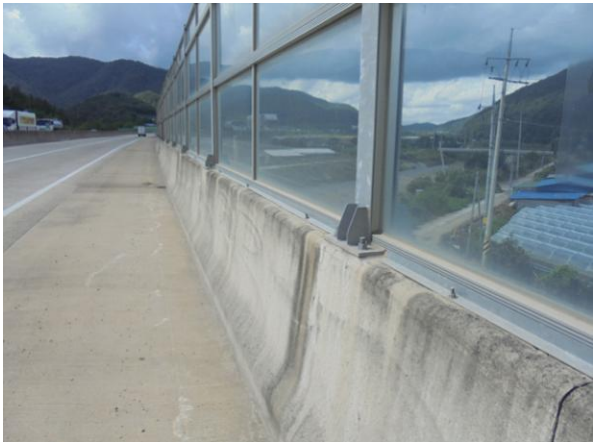
【사진 21.3.24】 방호벽 및 중앙분리대 손상현황

| 손상현황 | • S2 방호벽 상태양호 | 손상현황 | • S3 방호벽 상태양호 |

- 방호벽은 기 손상이 없는 상태이며, 신규 손상은 확인되지 않았다.

- 방호벽에 대한 현장조사 결과, 손상이 없는 양호한 상태로 확인되었고, 방호벽은 주기적인 점검을 통한 신규 손상 발생여부 확인 등의 유지관리가 요구된다.

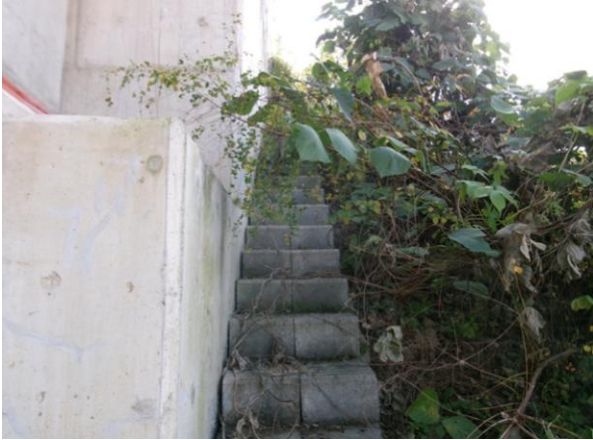
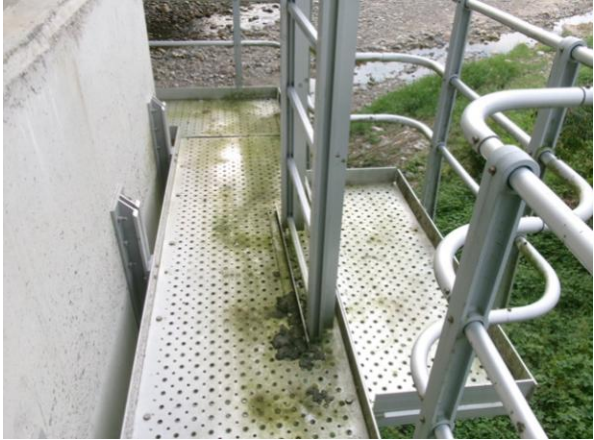
【사진 21.3.26】 교량 점검시설 손상현황

| 손상현황 | • A1 상태양호 | 손상현황 | • P2 상태양호 |

- 교량 점검시설은 손상이 없는 양호한 상태로, 신규손상이 확인되지 않았다.

- 점검시설은 현재 양호한 상태로 확인되었으며, 주기적인 점검을 통한 손상의 발생여부 확인 등의 유지관리가 요구된다.

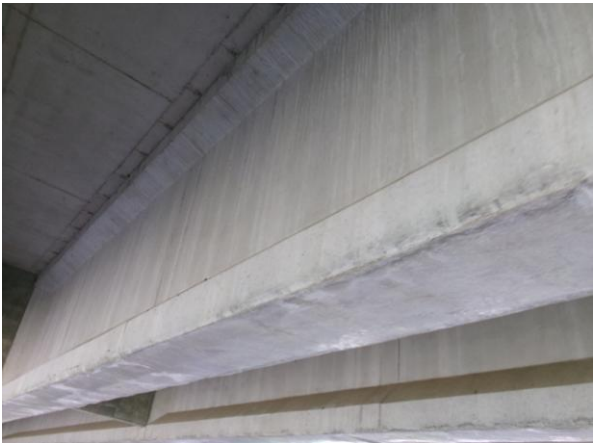
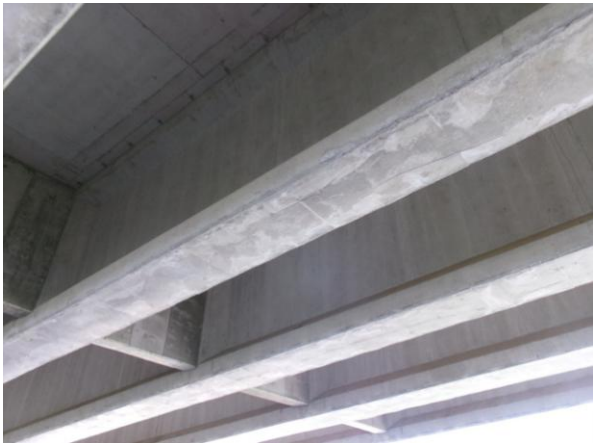
【사진 21.3.30】 거더 손상현황

| 손상현황 | • S1 상태양호 | 손상현황 | • S3 상태양호 |

- 거더는 기 손상이 없는 양호한 상태이며, 금회 신규 손상은 확인되지 않았다,

- 거더의 외관조사 결과, 안전성에 영향을 미칠만한 손상이 없는 양호한 상태로 확인되었고, 거더는 주기적인 점검을 통한 손상의 발생여부 확인 등의 유지관리가 요구된다,

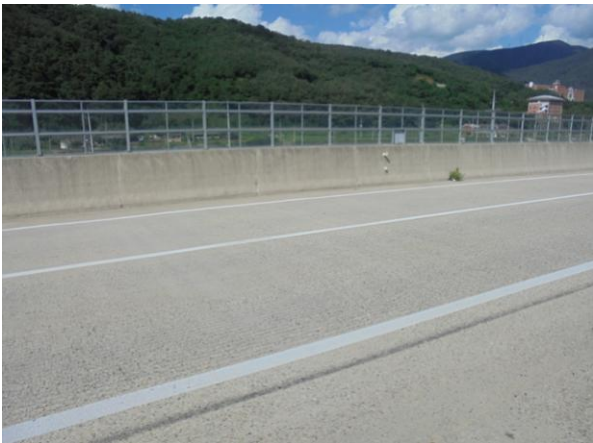
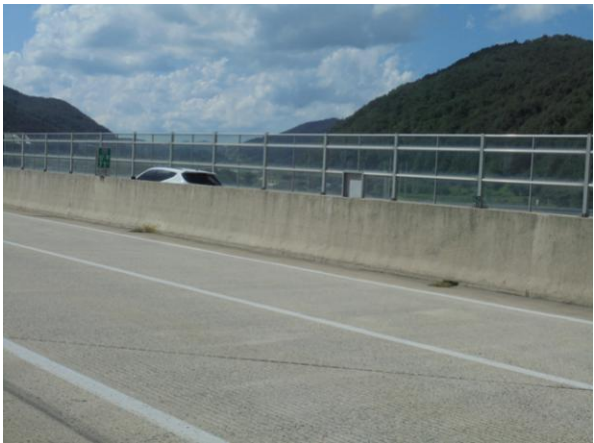
【사진 21.3.45】 교면포장 손상현황

| 손상현황 | • S1 상태양호 | 손상현황 | • S2 상태양호 |

- 교면포장은 기 손상인 없는 양호한 상태로 확인되었고, 신규 손상은 확인되지 않았다.

- 교면포장은 현재 손상이 없는 양호한 상태이며, 주기적인 점검을 통한 신규 손상 발생 등의 유지관리가 요구된다.

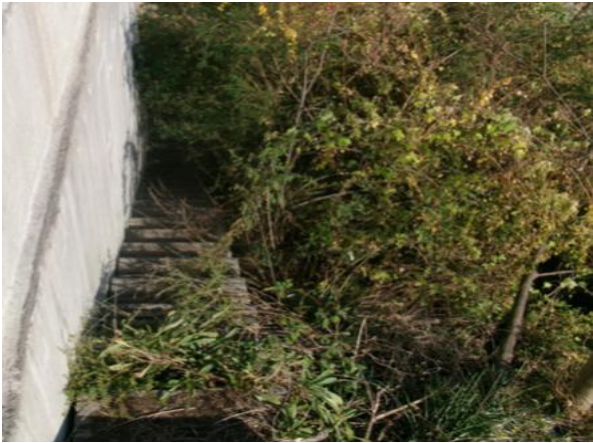
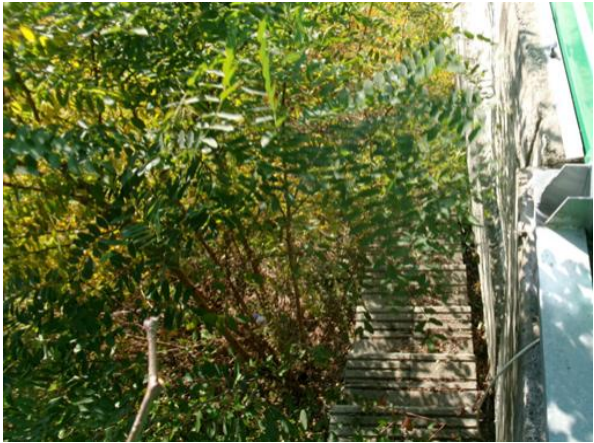
| 손상현황 | • A1 상태양호 | 손상현황 | • A2 상태양호 |
